# 航空事故調査報告書

IV アシアナ航空株式会社所属  
エアバス式A320-200型  
HL7762  
アンダーシュートによる航空保安無線施設との衝突

所 属 アシアナ航空株式会社  
型 式 エアバス式A320-200型  
登録記号 HL7762  
事故種類 アンダーシュートによる航空保安無線施設との衝突  
発生日時 平成27年4月14日 20時05分  
発生場所 広島空港

平成28年11月18日  
運輸安全委員会（航空部会）議決  
委 員 長 中 橋 和 博（部会長）  
委 員 宮 下 徹  
委 員 石 川 敏 行  
委 員 田 村 貞 雄  
委 員 田 中 敬 司  
委 員 中 西 美 和

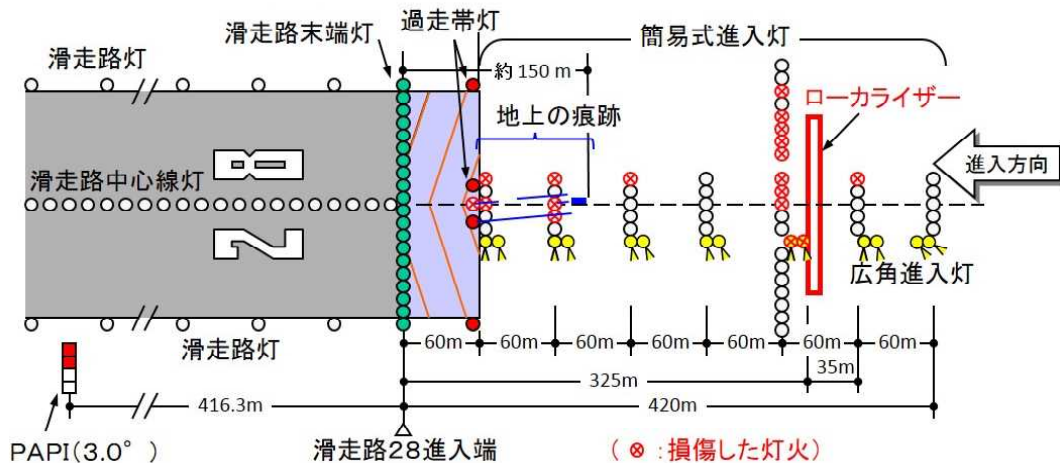
図3 RWY 28側の飛行場灯火等

ローカライザーアンテナ架台 (以下「ローカライザー架台」という。)	大破	
航空灯火	簡易式進入灯の灯火 (15個) 及び支柱	破損
	広角進入灯の灯火 (2個) 及び支柱	破損
	滑走路灯、滑走路中心線灯及び過走帯灯の灯火各1個	破損
滑走路面	複数箇所に擦過痕

同 1 8 0 m 地点の灯火 5 個中 1 個、同 1 2 0 m 地点の灯火 5 個中 3 個及び同 6 0 m 地点の灯火 5 個中 2 個が損傷し、これらの灯火の支柱の多くが損傷した。広角進入灯<sup>\*47</sup>については、RWY 2 8 進入端の手前 3 0 0 m 地点の灯火 2 個が、また、過走帯灯については、RWY 2 8 側の灯火 1 個が損傷した。

これらの他に、RWY 2 8 進入端から滑走路上 4 6 5 m 地点の滑走路中心線灯（埋込型） 1 個及び同 1 , 1 4 0 m 地点の南側の滑走路灯 1 個が損傷した。

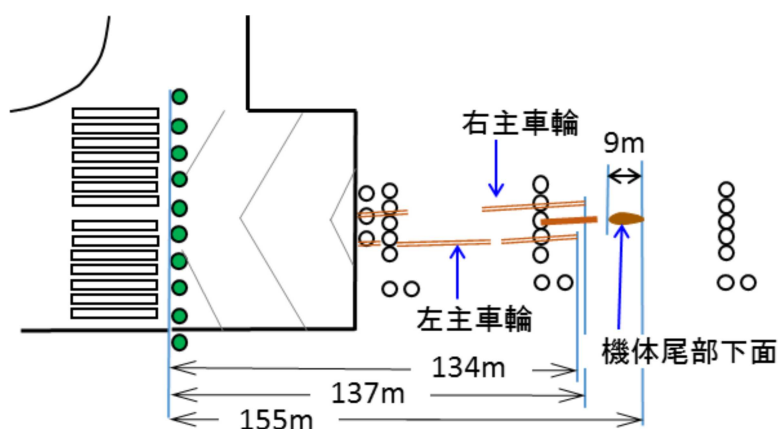
図6 RWY 28 進入端手前の痕跡

RWY 28進入端の手前約150m地点に、長さ約9m(幅約1m、深さ約10cm)の穴があり、機体塗装の痕跡が認められた。そこから前方には、同機の両主脚が接地(右主脚がやや手前に接地)した痕跡があり、それらはRWY 28の過走帯まで続いていた。これらの痕跡の進行方向は、滑走路トラック(277°)からわずかに南側を向いていた。接地位置付近の進入灯、過走帯付近の進入灯及び過走帯灯が損傷し、右主車輪の痕跡が過走帯の滑走

路中心線上を通過して滑走路上に向かっていた。

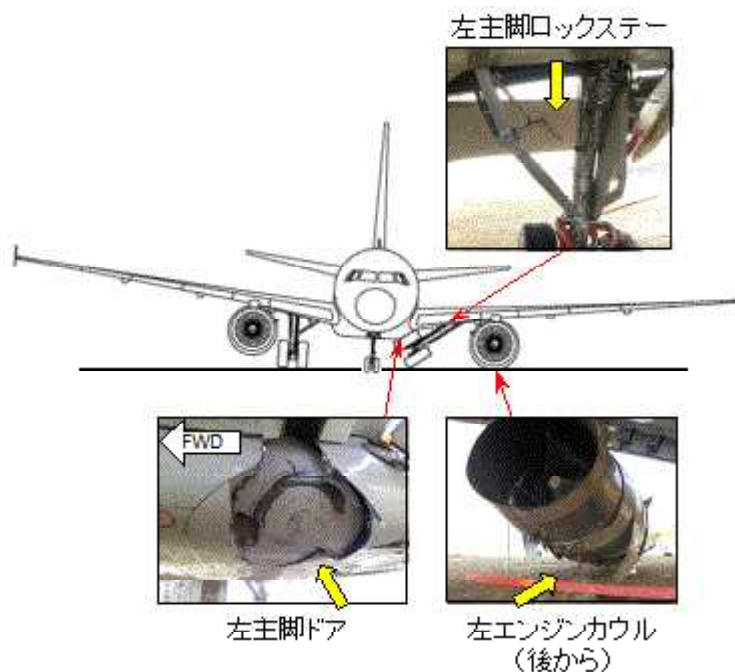
図 14 滑走中の姿勢及び損傷状況

同機は、RWY 28 進入端の手前の草地に接地した後、図3に示した進入灯及び過走帯灯を損壊しながらほぼ滑走路中心線の延長線に沿って進行し過走帯を経て滑走路に入った。同機は当初、両脚が立った状態で滑走路中心線上を走行したのと考えられるが、左主脚を固定するロックステーが衝突時の衝撃で損傷し、機能しなくなったことで、左主脚が折りたたまれる状態になり、2.11.1(3)に記述したとお

一旦折りたたまれた左主脚が展開したことについては、同機が滑走路を逸脱して草地を走行中、機首を左に偏向しつつ機体は横滑りして抵抗が大きくなり、停止直前の痕跡から左エンジン部分がバウンドしたときの反動により左主脚が展開状態となり、その状態で着地したことによるものと考えられる。

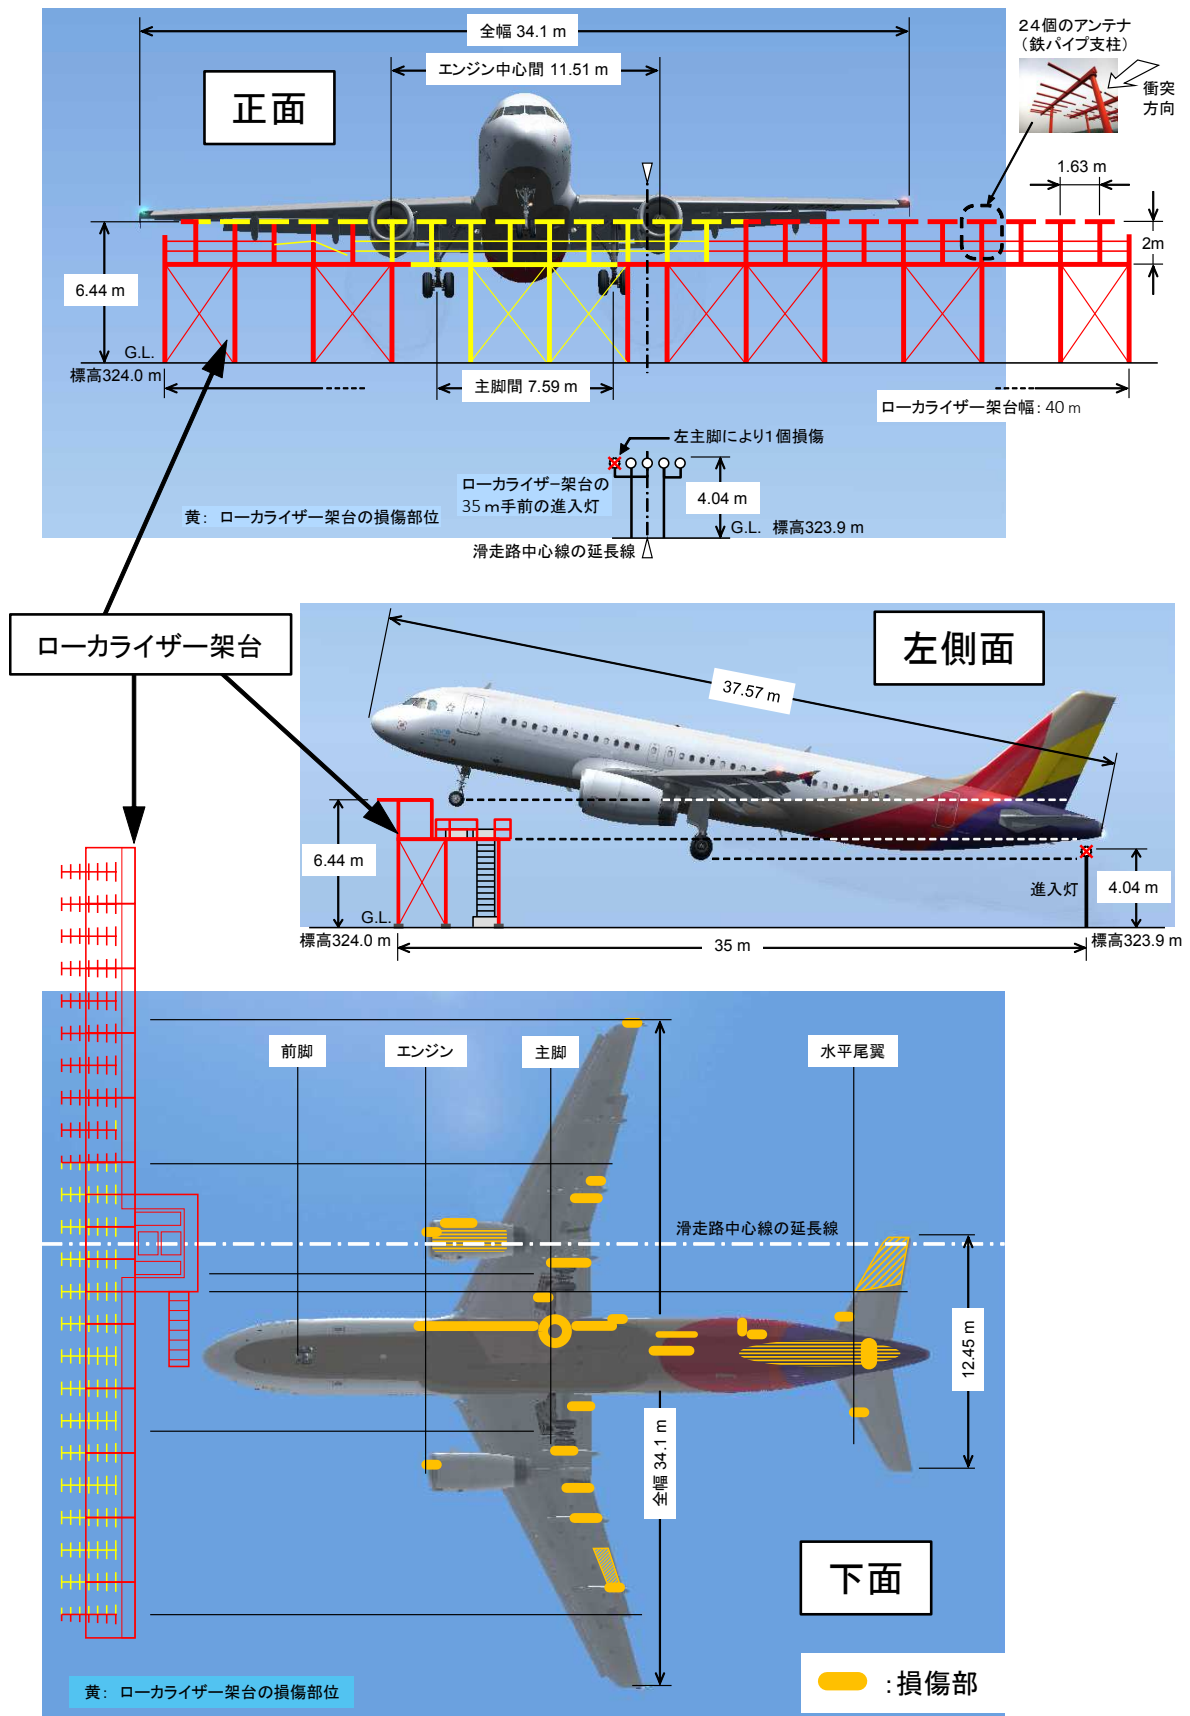
付図4 衝突の状況及び損傷部

ローライザー架台と衝突した同機は、RWY 28 進入端の東側に設置された簡易進入灯を破壊しながら、また、ローライザー架台の破片や鉄骨、同機の部品等をまき散らしながらも徐々に地面に近づいたものと考えられる。FDRの記録によれば、同機は、RWY 28 進入端の東側約150mの草地にピッチ角約+14°の機首上げ姿勢で同機の尾部から接地したものと推定される。その後、右主車輪及び左主車輪も接地したものと考えられ、FDRの記録によれば、接地時の最大垂直加速度は2Gを超えていた。

(8) 同機は、RWY 28 進入端の東側に設置された高さ約 6 m のローライザー架台の中央部に両エンジン、両主脚、フラップ、機体下面及び水平尾翼が衝突したものと推定される。ローライザー架台と衝突した同機は、簡易進入灯を破壊し、RWY 28 進入端の東側の草地に機首上げ姿勢で尾部から接地し、続いて右主車輪及び左主車輪も接地したものと考えられる。(3.4.6)

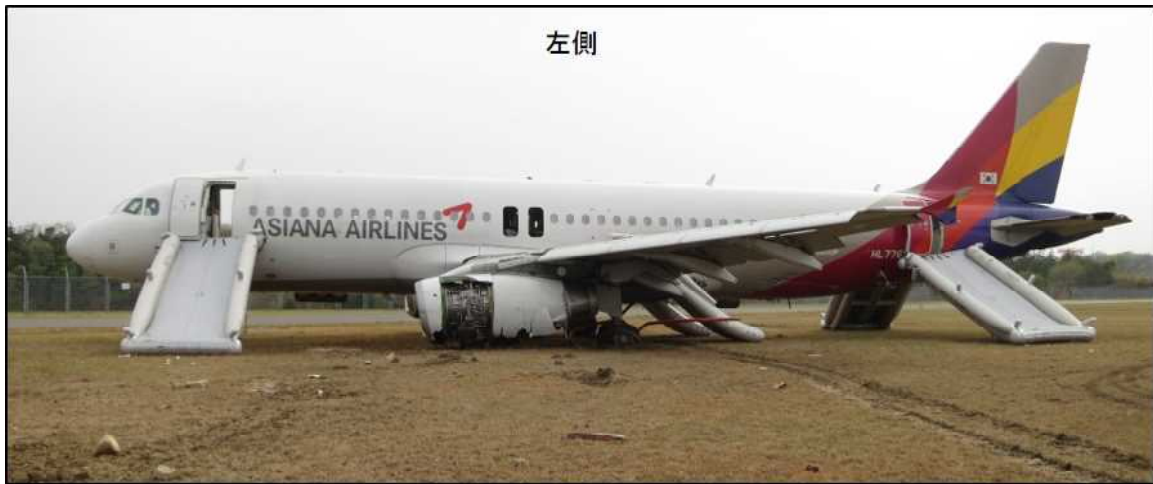
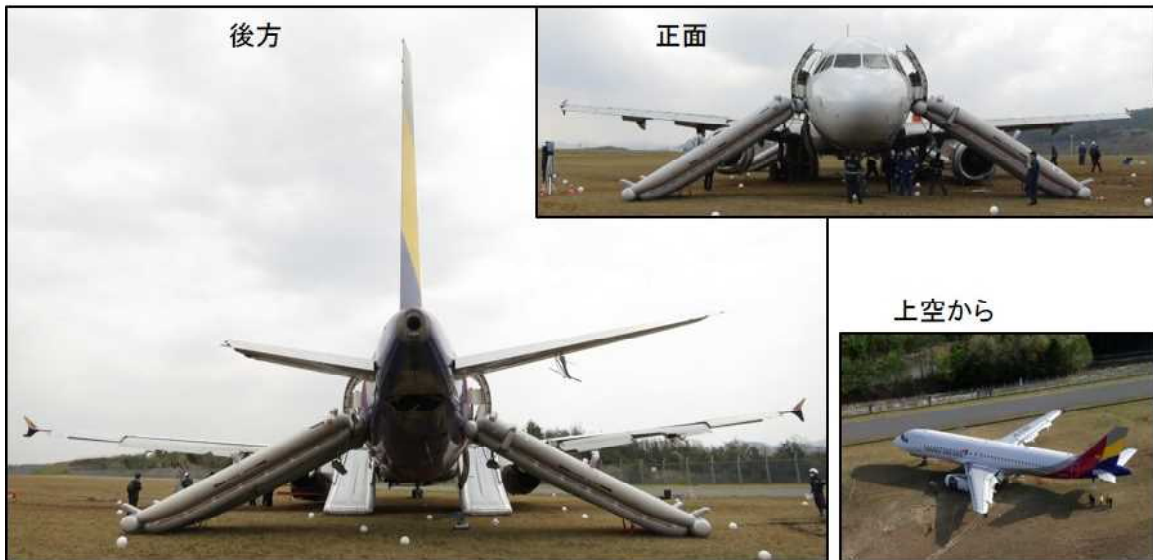
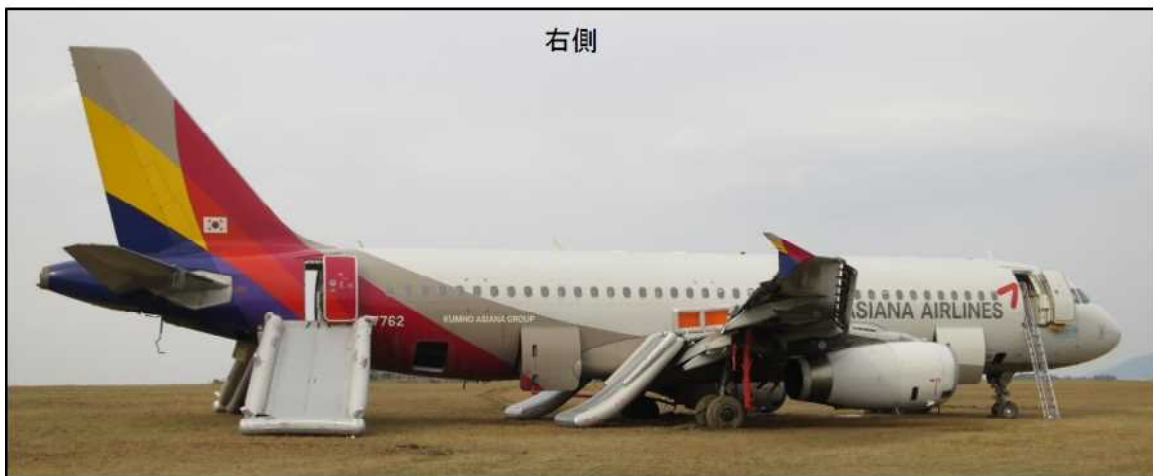
# 写真1 事故機

胴 体	下面、側面及び尾部	中央付近から尾部にかけ広範囲に破損
主 翼	フラップ	破損、右側一部破断
	左主翼端	損傷
主 脚	両主脚	破損
	左主脚ドア	破損
エンジン	両エンジン	破損
	両エンジンカウル	破損
水平尾翼	左水平尾翼	中央付近から破断
	右水平尾翼	前縁損傷

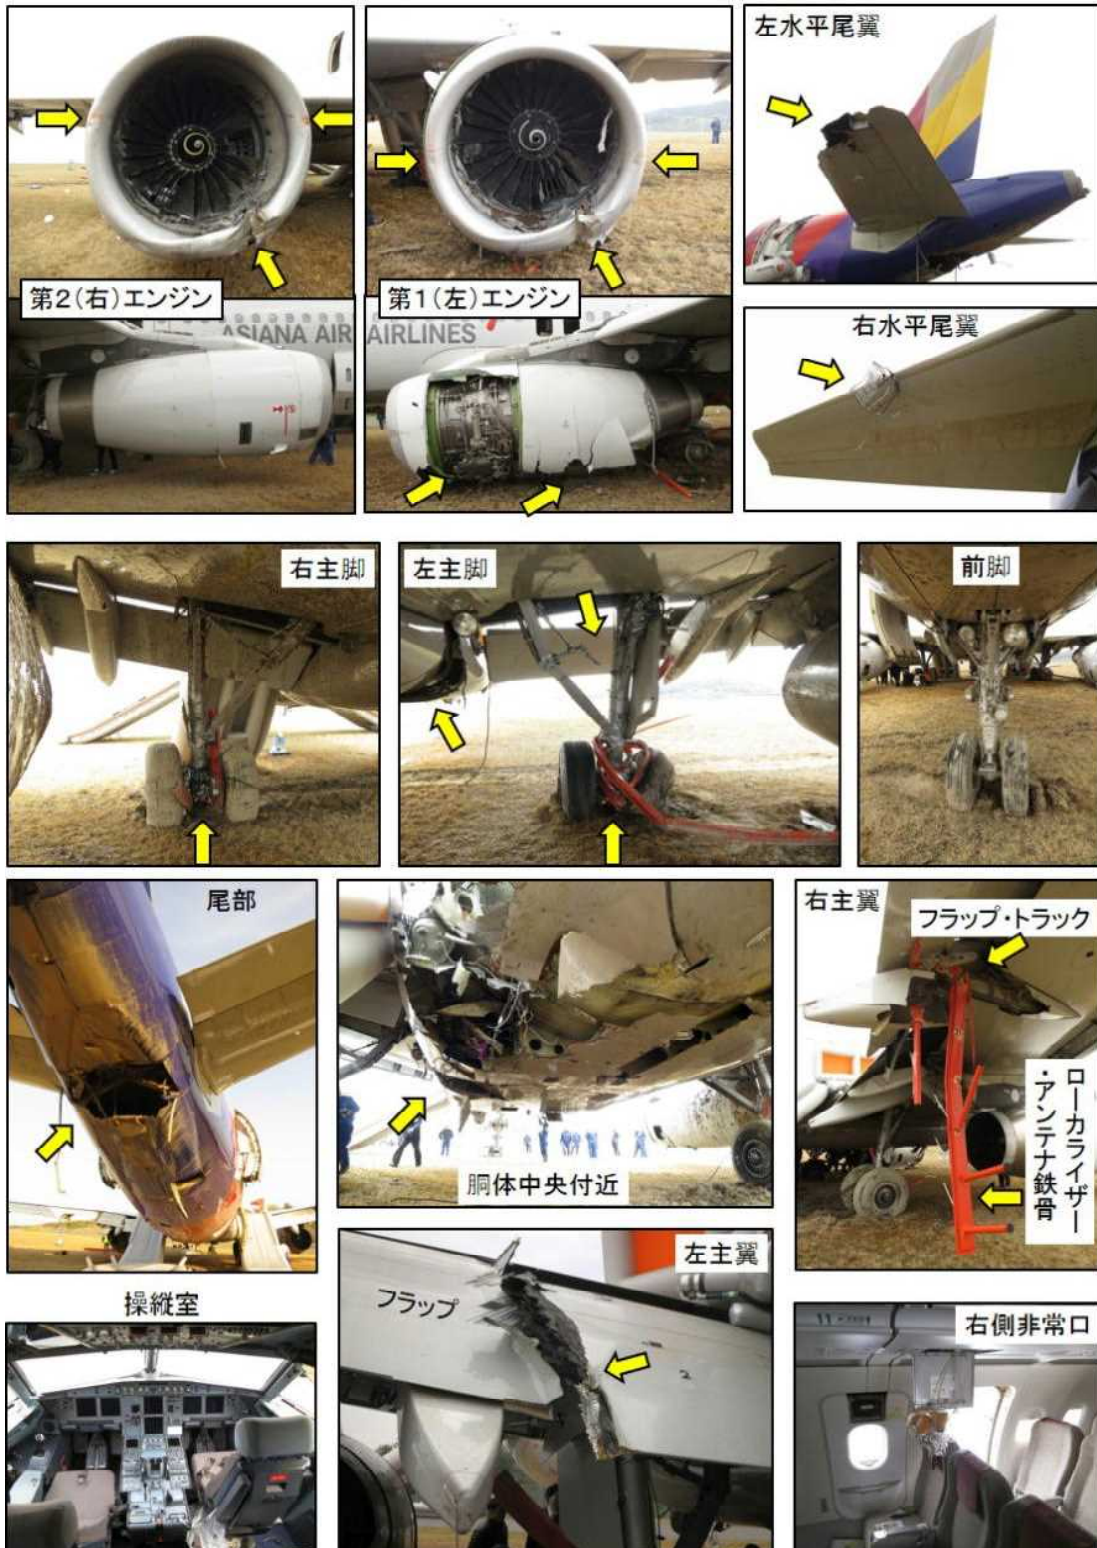
## 写真2 機体各部の損壊状況

- ・破断、擦傷、割れ、穴、へこみ等の著しい損傷
- ・電気配線の断線又は損傷
- ・電波高度計アンテナ破損
- ・胴体左側にローライザー架台の鉄骨が突き刺さり損傷
- ・アクセス扉の脱落又は損傷

- ・両主翼の内側及び外側フラップ、フラップ・トラック損傷
- ・右主翼の外側フラップ一部破断、ローライザー架台の鉄骨及びアンテナケーブルの付着
- ・左主翼端の損傷

- ・両主脚にローライザー架台の鉄骨及びケーブルの巻き付き
- ・両主脚の接地センサー破損及び電気配線の断線
- ・両主脚の各油圧配管（ブレーキ）破断
- ・両主脚の緩衝装置の底付き及びシリンダーの亀裂
- ・左主脚のダウンロック・ステーの破損（前脚及び右主脚はダウンロック状態、左主脚はダウンロックされないものの展開した状態）
- ・左主脚の格納ドア破損、同ドア外側にタイヤの接触痕
- ・左主脚の外側タイヤがホイールから外れ、激しい損傷
- ・左主脚の内側タイヤゴムの剥離
- ・右主脚の内側タイヤ及び外側タイヤの損傷

- ・両エンジンのファン、低圧コンプレッサー及びその周辺に著しい損傷
- ・第1（左）エンジンのエンジンカウル下部に著しい損傷
- ・第1エンジンの左側エンジンカウルの脱落
- ・第1エンジンのパイロン損傷
- ・第2（右）エンジンのパイロン及び周辺の右主翼下面に煤が付着<sup>すす</sup>

- ・左水平尾翼破断
- ・右水平尾翼の前縁損傷（ローライザー架台の鉄骨の付着）

- 両エンジンは、ローライザー架台の鉄骨の破片等が吸い込まれて激しく損傷し、推力が失われた。
- 両主脚に鉄骨が絡まったことにより、脚の支柱に沿って配管（配線）されていたブレーキホース、主脚の接地信号線、主車輪のブレーキ温度信号線等が切断され、接地センサーが損傷した。
- ブレーキホースの切断により車輪ブレーキが利かなくなった。
- 接地センサーが機能を失い、2.1.1に記述したように主脚の接地信号が「AIR」と「GND」を繰り返す状態になった。
- 主翼の揚力を低下させるグラウンド・スポイラーが展開しなくなった。
- 自動ブレーキが作動しなくなった。
- 左主脚をダウン位置で固定するロックステーが破断したため、滑走中に左主脚が折りたたまれることとなった。
- フルダウン位置にあった両主翼のフラップが衝突により損傷し、一部が欠損した。
- 胴体下面は外板が広い範囲で損傷した。
- 電気系統の損傷により、機内アナウンス及びインターフォン・システムは不動作となり、操縦室ドアのロックは解除され開放されていた。

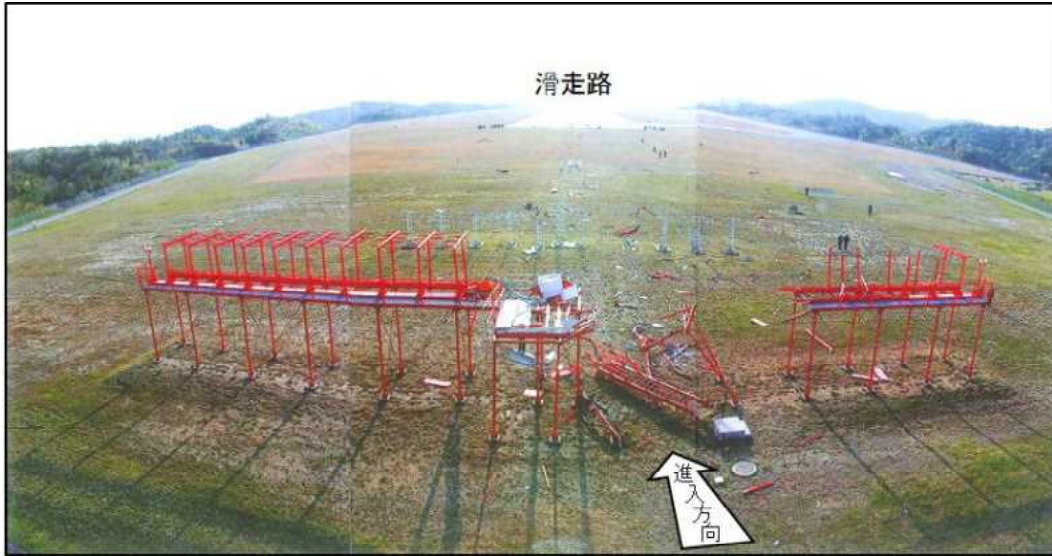
ローライザー架台

RWY 28進入端の東側360m地点の進入灯の灯火1個が損傷し、支柱がゆがんでいた。そこから35m滑走路寄りに位置するローライザー・アンテナ及びその架台は、同機の進入方向から見て右寄り部分が幅約22mにわたって著しく破壊され、その前方(滑走路側)にはローライザー架台の残骸や同機の機体の一部が広く散乱していた。

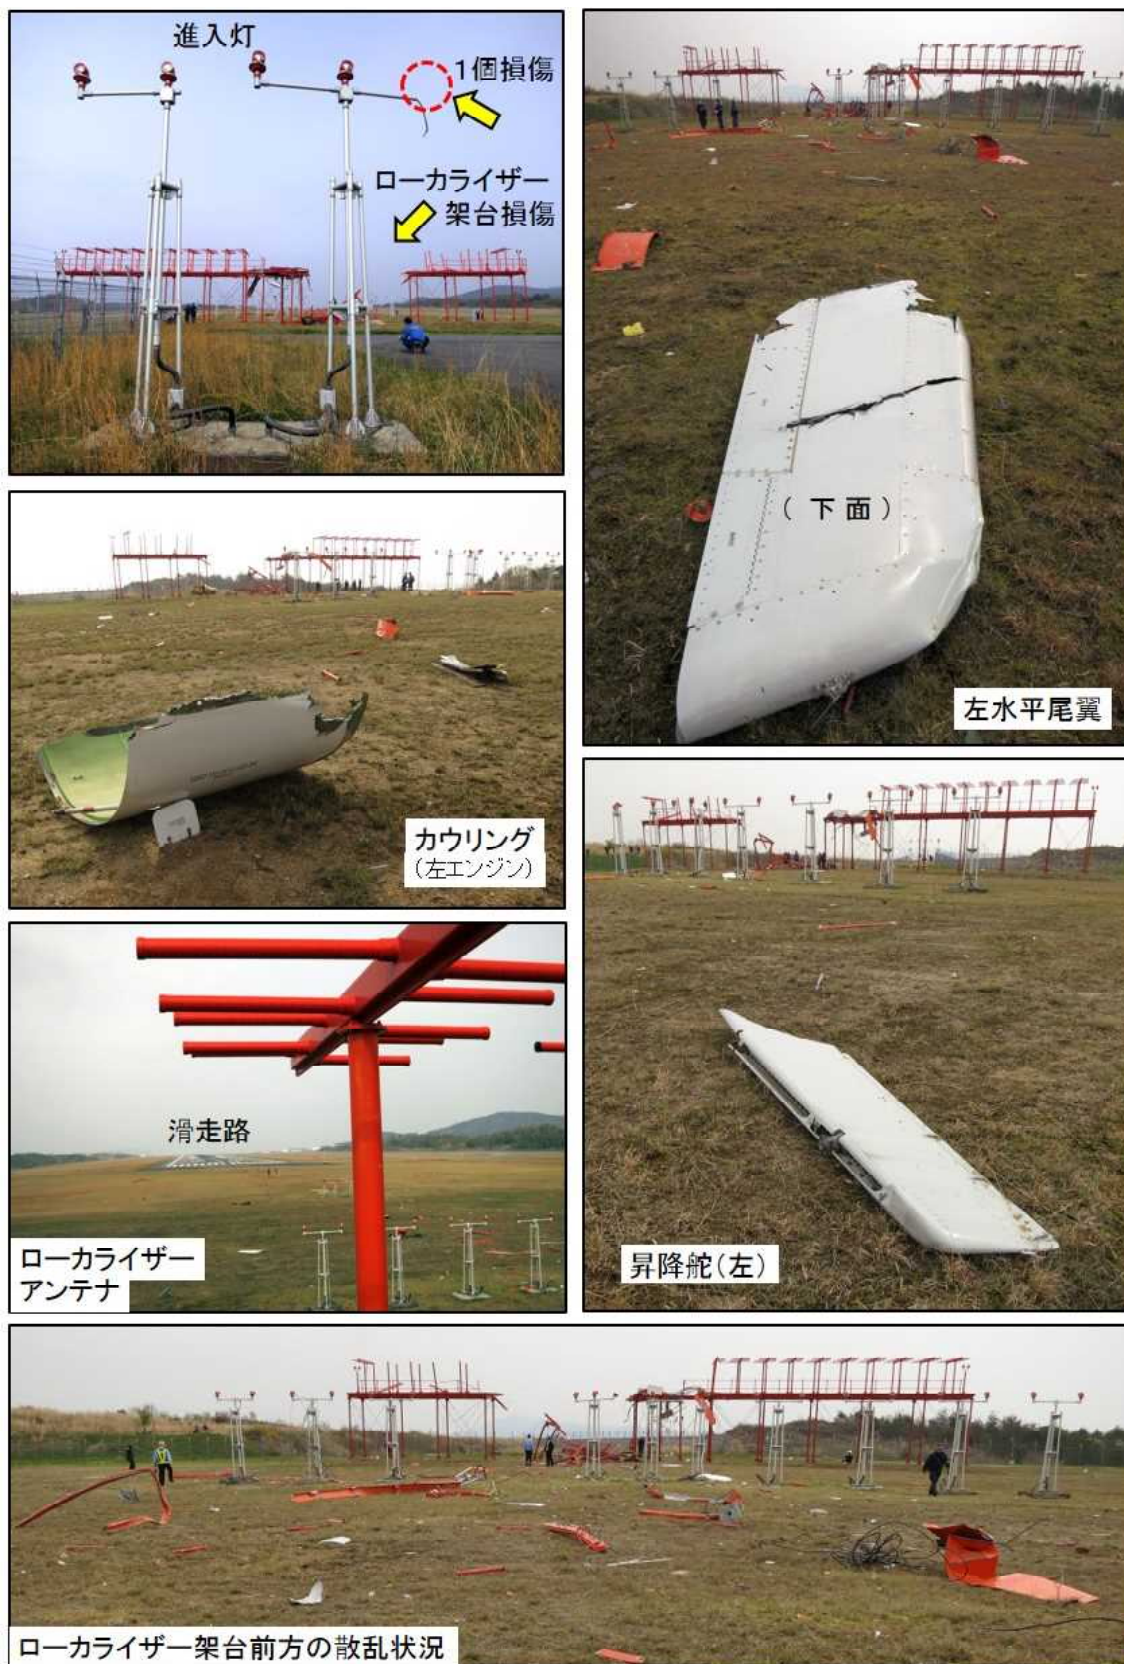
### 写真3-2 事故現場(2)

滑走路上には複数の深い傷があり、ローライザー架台に装備されていたケーブル、航空灯火、機体部品の破片等が落下していた。RWY 28 進入端から500m付近にはローライザー架台の鉄骨の一部が残されていた。
