航空事故調査報告書

II 日本航空株式会社所属
ボーイング式767-300型 JA658J
機体の動揺による客室乗務員の負傷

所 属 日本航空株式会社
型 式 ボーイング式767-300型
登録記号 JA658J
事故種類 機体の動揺による客室乗務員の負傷
発生日時 平成28年11月10日 13時21分ごろ
発生場所 鹿児島空港の東南東約21nm(約39km)、高度約17,000ft(約5,200m)

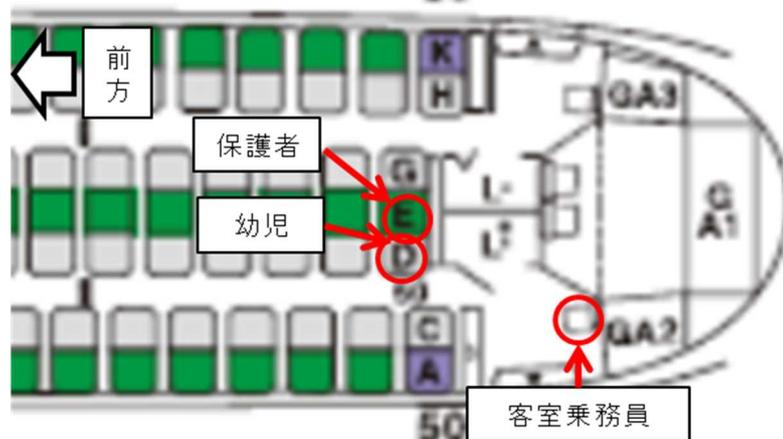
図1 後部機内配席図

(4) 客室後部左側の客室乗務員の座席（以下「ジャンプシート」という。）に着席していた客室乗務員は、離陸後3分経過を時計で確認し、その後更に約3分（離陸から約6分）が経過したと思った頃のベルトサイン点灯中に、離陸前には客室最後列の中央の席で保護者に抱かれていた幼児が隣の空席上へはい出してきているのが見えたため、大声で保護者の方へ向かって注意を喚起した。しかし、幼児の状況は変わらなかったため、このままでは危険だと判断し、その時点の揺れは大きくなかったことから立ち上がって更に大声で注意しようと装着していた座席ベルトを外して、右側のショルダー・ハーネスを右手で保持して立ち上がりかけた。その時、機体が右側に傾いたように感じ、同時に大きく揺れ、体が少し浮き上がるようになって席の右側床面に後ろ向きに転倒した。客室乗務員は、その場から立ち上がって元の席に戻るとしばらくしてベルト着用サインが消灯したので、席を離れて幼児が保護されていることを確認後、先任客室乗務員に転倒の状況を報告した。

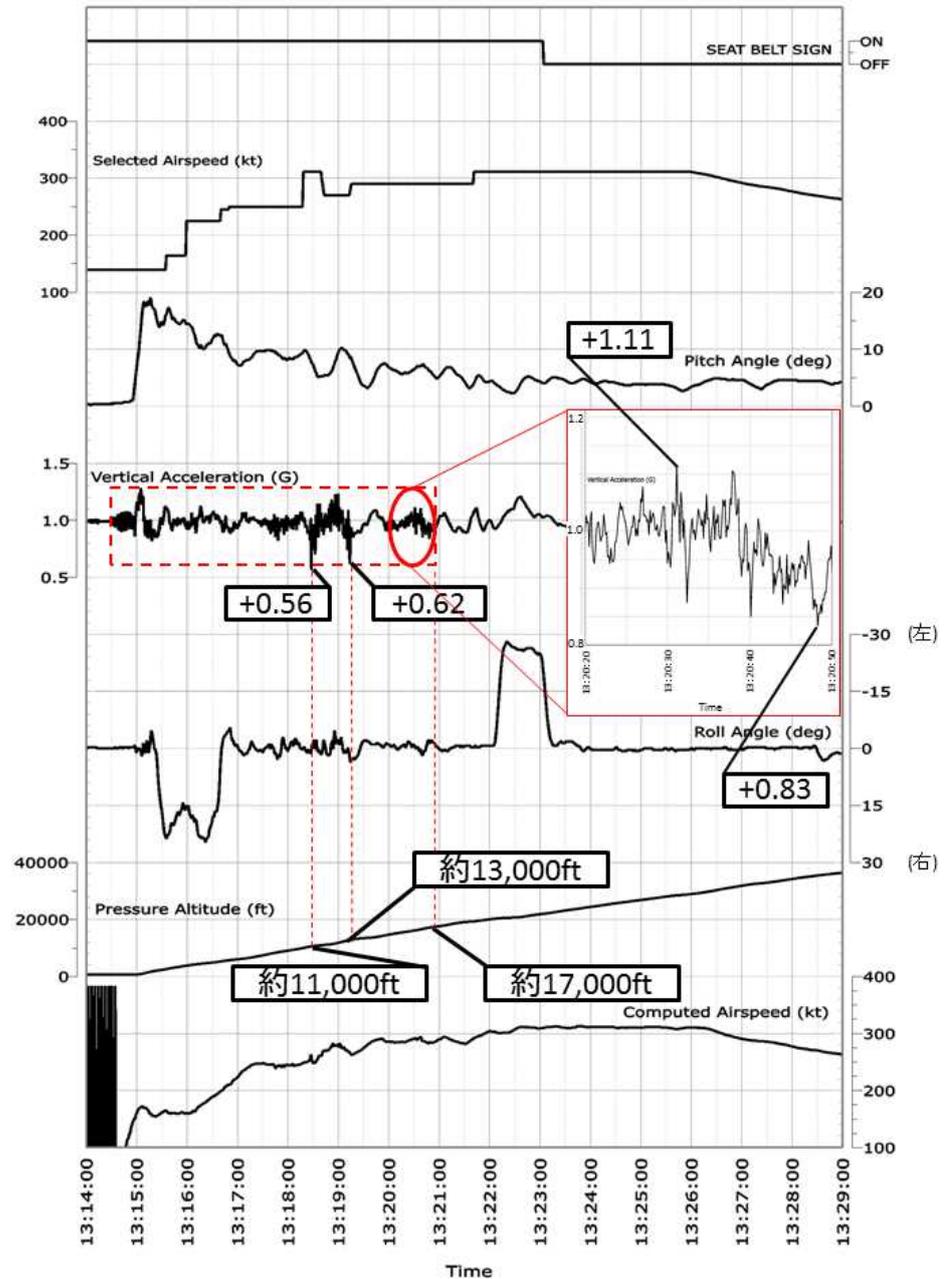
図2 飛行記録装置の記録

(5) 図2に示す飛行記録装置の記録によれば、同機が離陸後から赤破線枠で示す短周期の垂直加速度の変化が始まり、離陸から約3分27秒後の高度約11,000ftから4分13秒後の高度約13,000ftまでの変化が大きくなっている。この短周期変化は、離陸から4分15秒後の13時19分15秒で一度収まったが、赤丸で示すように、その77秒後の13時20分32秒から再び大きくなり、+1.11から+0.83まで変化した後、13時20分50秒ごろに終了している。

3.1 気象の関与	あり
3.2 操縦者の関与	なし
3.3 機材の関与	なし
3.4 判明した事項の解析	<p>(1) 乱気流による機体の動揺</p> <p>離陸直後から高度17,000ft付近までの間、飛行記録装置に記録された短周期の垂直加速度の変化は、層積雲の周辺に発生した乱気流による機体の動揺によるものと考えられる。</p> <p>客室乗務員は、離陸約6分後の揺れが大きくない時に保護者に抱かれていた幼児が隣の空席上へはい出してきているのを発見した旨述べているが、それは、飛行記録装置の記録で垂直加速度の大きな変化が一度収まった離陸後4分15秒から再び大きくなる5分32秒（13時20分32秒）ごろまでの間と考えられる。</p> <p>再び大きくなった垂直加速度の変化は、離陸後約5分50秒（13時20分50秒）ごろまで継続しており、客室乗務員が立ち上がりかけたのはこの頃であった可能性が考えられる。</p> <p>毎時大気解析図及び副操縦士の口述によれば、雲による乱気流が収まった以降、晴天乱気流等の気象に起因した機体の動揺はなかったものと考えられる。</p> <p>(2) 客室乗務員転倒時の状況及び判断</p> <p>客室乗務員は、離陸上昇中のベルト着用サイン点灯時に、保護者に抱かれていた幼児が隣の空席上へはい出してきているのを発見し大声で注意を喚起したが、幼児の状況は変わらなかったものと推定される。客室乗務員は、このままでは幼児に危険が及ぶと判断し、臨機の処置として、装着していた座席ベルトを外して少しでも近づいて更に大声で注意しようと立ち上がりかけた時、バランスを崩して座席の右側床面に後ろ向きに転倒したため、負傷したものと考えられる。</p> <p>客室乗務員がバランスを崩したことについては、立ち上がりかけた時に乱気流に伴う機体の動揺が再び大きくなったことによる可能性が考えられる。</p>

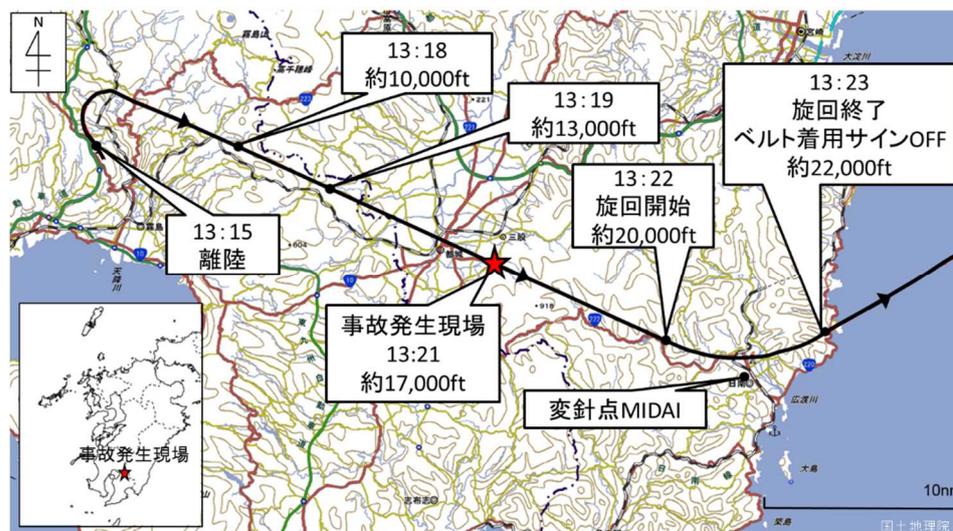
図3 推定飛行経路

飛行記録装置の記録による同機の推定飛行経路は、図3のとおりである。

本事故の発生場所は、鹿児島空港の東南東約21nm（北緯31度42分21秒、東経131度07分07秒）、高度約17,000ft、発生日時は、平成28年11月10日13時21分ごろであった。

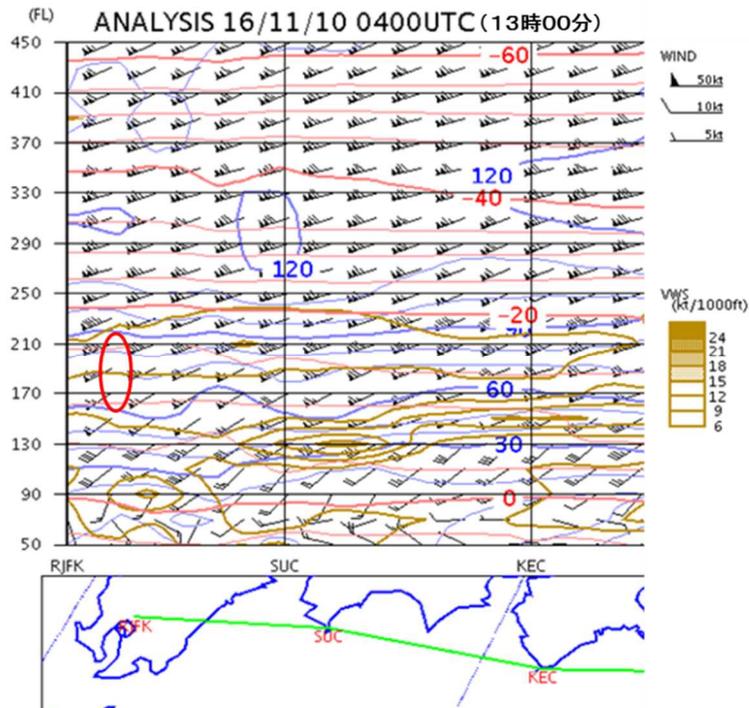
図4 毎時大気解析断面図

13時00分の毎時大気解析断面図によれば、赤丸で示す現場付近の高度帯では、垂直方向の風速の不連続面であるウインドシアーは1,000ftにつき6kt程度と比較的弱く、強いウインドシアー域は解析されていない。
