AA2017-8

航空事故調査報告書

川崎式BK117C-2型（回転翼航空機） JA6917

ハードランディングによる機体損傷

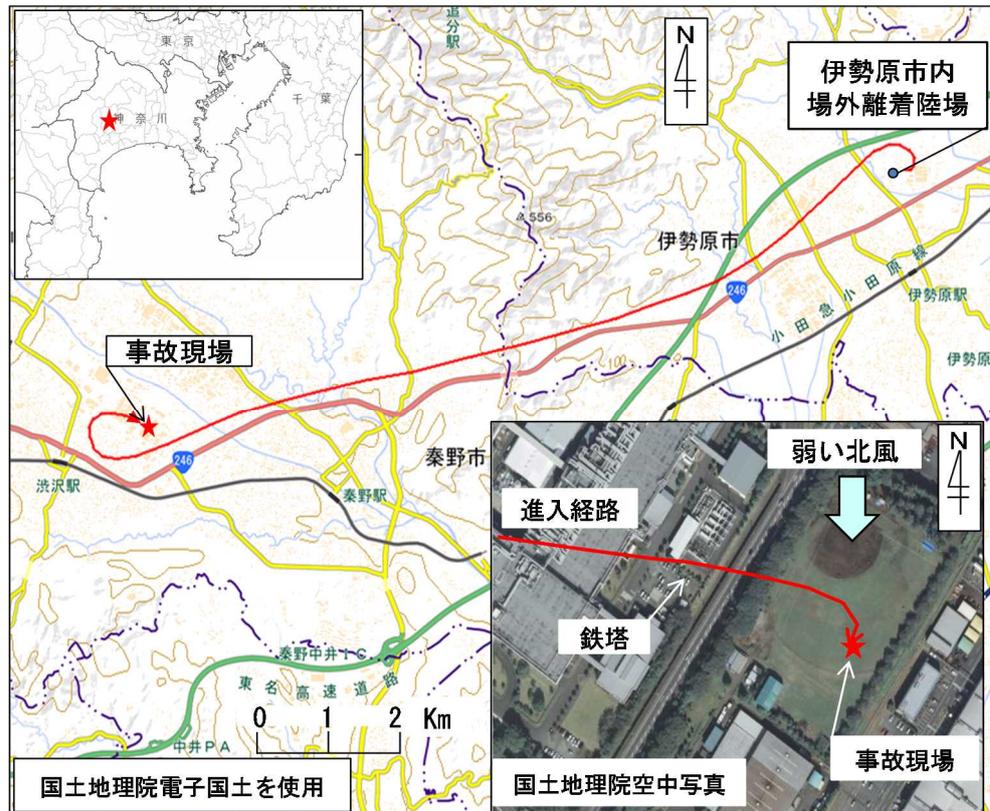
図1 推定飛行経路図

2.1 飛行の経過	機長、整備士、運航管理者及び目撃者の口述並びに搭載されていたGPS受信機（以下「GPS」という。）及び操縦室用音声記録装置（CVR）の記録によれば、飛行の経過は概略次のとおりであった。 朝日航洋株式会社所属川崎式BK117C-2型JA6917は、平成28年8月8日13時56分ごろ、救急医療用ヘリコプターとして、機長、整備士及び医療スタッフ3名の計5名が搭乗し、神奈川県伊勢原市内の場外離着陸場から離陸した。飛行中、同機に異常はなかった。同機は、目的地である神奈川県秦野市内の場外離着陸場（以下「同場外」という。）への着陸に際し、南側から進入するつもりであったが、同場外で待機中の消防署員から着陸のための安全が確保できた旨の通報を受けた時には、既に南側からの進入ポイントを通過していたため、右旋回を継続して西側から高さ約27mの鉄塔の上空を通過し、進入を開始した。 機長は、同場外からそれほど離れていない離陸地が東風であったことから、同場外も東風であると予想して進入したが、風の影響は感じなかった。
-----------	---

高度約5mで高めにホバリングに移行し、垂直に降下するつもりでCPを引き上げる操作をしたが、同機はホバリングに移行できず、降下を続けるとともに緩やかな右回転を始めた。この時、オーバートルク^{*1}したことを知らせる警報音が鳴ったことから、機長は、更にCPを引き上げる操作を行うと右回転が強まり、CPを下げると降下率が大きくなると考え、CPは最後に使用した位置を保持した。左ラダーを使用した¹が右回転は止まらず、同機は強い衝撃とともに接地し、テール・ブームが折れて前のめりになった後、バウンドし、機首を南西に向けて停止した。

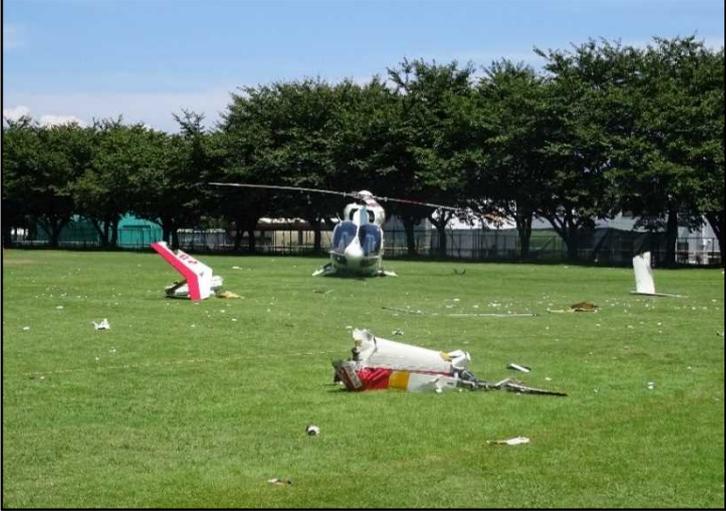
<p>2.3 損壊</p>	<p>航空機の損壊の程度：大破</p> <p>(1) テール・ブーム : 付け根部分から破断 (2) テールフィン : 折損 (3) メイン・ローター: 損傷 (4) テール・ローター: 折損 (5) スキッド : 座屈</p>

3.1 気象の関与	なし
3.2 操縦者の関与	あり
3.3 機材の関与	なし
3.4 判明した事項の解析	<p>(1) 機体の損傷 本事故発生まで機体に異常はなく、機体の損傷は、いずれもハードランディングした際に発生したものと推定される。</p> <p>(2) ハードランディングに至った原因 機長は、大きめの進入角及び降下率で進入を開始し、ホバリングに移行するためにCPを引き上げる操作により降下率を減少させようとしたが、同機はホバリングに移行できず、降下を続けるとともに緩やかな右回転を始めたため、左ラダーを使用した右回転は止まらず、同機は強い衝撃音とともに接地したとしている。</p> <p>通常であれば、接地前には地面が接近することによる地面効果及び減速によるフレアー効果並びにCPを引き上げる操作による揚力の増加で降下率が減少し、ホバリングに移行できるが、この時はホバリングに移行できないままハードランディングに至ったことから、同機は、メイン・ローターの揚力を増加させても降下率が增大するVRSに陥った可能性が考えられる。</p> <p>同機がVRSに陥っていたかどうかを分析するため、同機の本事故発生時の推定全備重量を3,110kg、メイン・ローターの半径Rを5.5m、事故現場付近の当時の外気温度を約32℃、同場外の標高を514ftとして、表1のデータに基づき、同機のフェイズ①から④までのVh、Vz、Vx及びVz/Vh、Vx/Vhを求めたものが表2である。(目撃者情報によると、事故当時の地上風は弱い北風(同機に対し、左横風)であったことから、表1の平均対地速度を前進対気速度(Vx)として計算した。)</p>

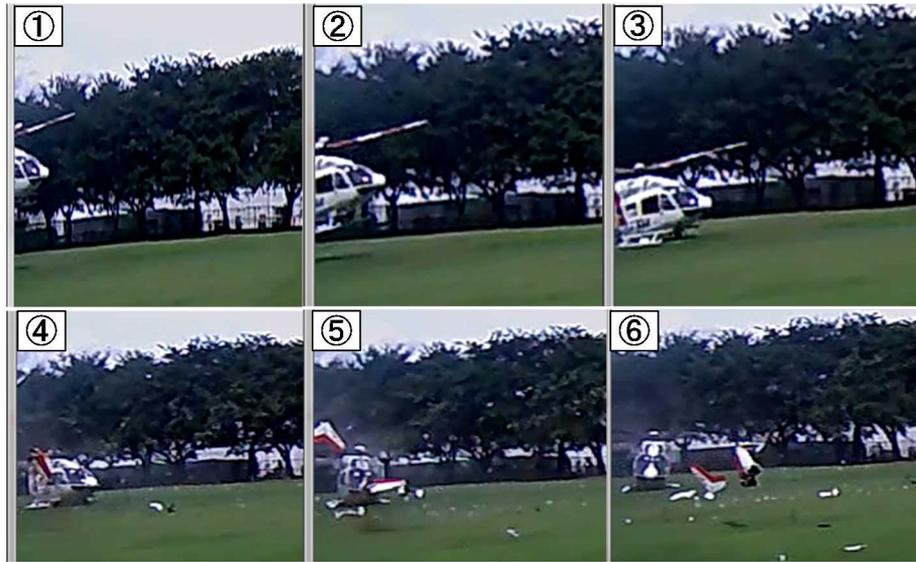
写真2 ハードランディング時の状況

事故当時、現地に待機していた秦野消防署の消防車のドライブ・レコーダーの記録（以下「ビデオ記録」という。）に同機の接地時の状況が残されていた。（写真2 参照）

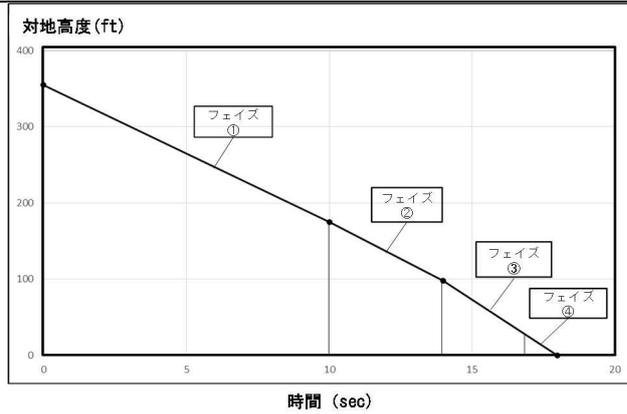
図2 進入開始以降の高度変化

同機が搭載していたGPSのデータ及びビデオ記録に基づく同機の進入開始から着陸までの航跡を①から④のフェイズに分け、各フェイズでの平均速度、平均降下率、対地高度及び進入角を示したのが表1で、高度変化をグラフ化したのが図2である。なお、①から③まではGPSデータに、④は「ビデオ記録」に、それぞれ基づくものである。

フェイズ	平均対地速度 (kt)	平均降下率 (ft/min)	対地高度 (ft)	進入角 (°)
①	32	1,080	360 → 180	18
②	19	1,200	180 → 100	32
③	7	1,500	100 → 10	63
④	7	1,200	10 → 0	61

同機が進入を開始したフェイズ①においては、前進対気速度 (Vx) が誘導速度 (Vh) よりも大きい (Vx/Vh=1.39) のでVRSの境界外にある。フェイズ②以降、前進対気速度 (Vx) がVRSの境界内に入り、垂直降下速度 (Vz) については、フェイズ②において、誘導速度 (Vh) の52% (Vz/Vh=0.52) で軽度のVRSとなり、機長がホバリングに移行するためにCPを引き上げる操作をしたと考えられるフェイズ③において、誘導速度 (Vh) の64% (Vz/Vh=0.64) でVRSに入り、フェイズ④において、誘導速度 (Vh) の52% (Vz/Vh=0.52) で再び軽度のVRSに戻ったものと推定される。

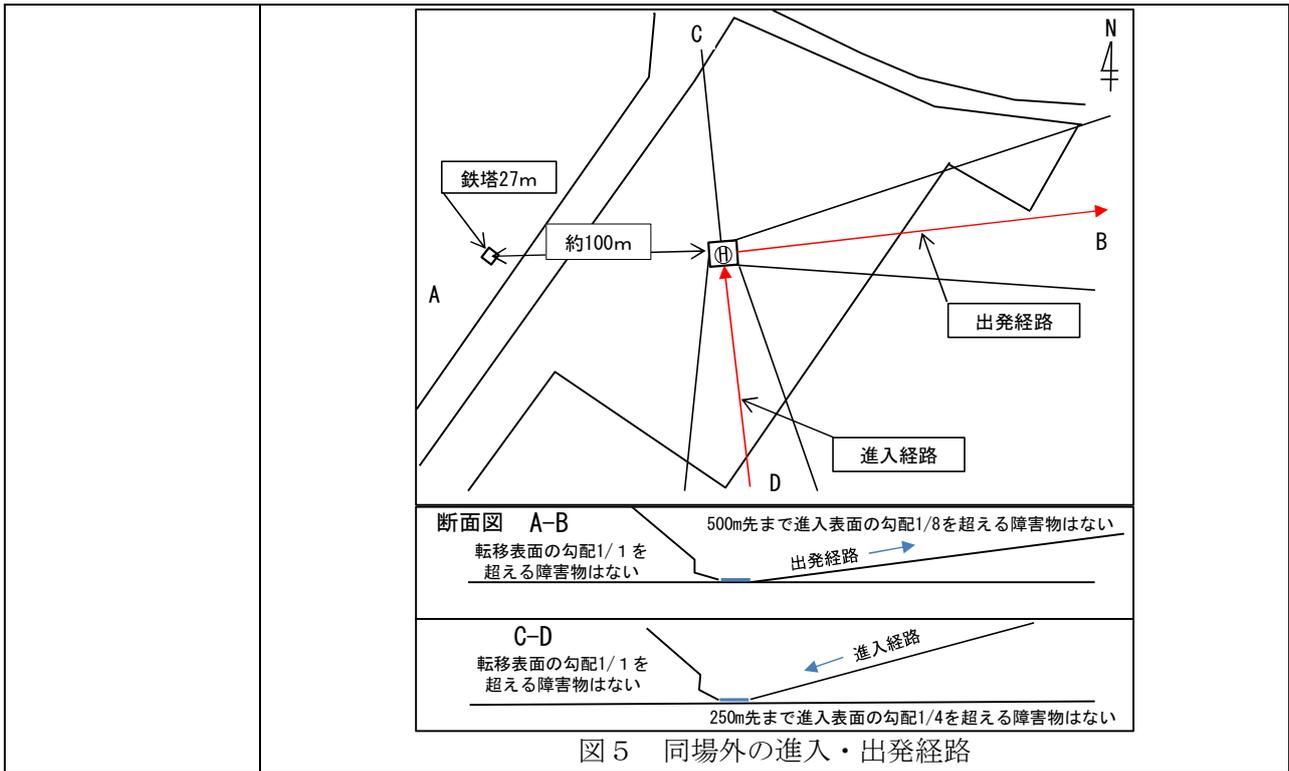
同場外は、同社が救急医療用ヘリコプターの場外離着場適地としてあらかじめ設定した場所であり、同社の運航業務実施規則に基づき同場外が基準に適合していることを確認した場所であったが、本事故発生時に同機が進入した離着陸地帯の西側に着陸方向に対する進入区域及び進入表面は設定されていなかった。(図5 参照)

同機が進入した西側の経路下には離着陸地帯から約100mの位置に高さ約27mの鉄塔が存在した。(図5 参照)

<p>の性能上問題なく着陸できると判断して、西側から、高さ約27mの鉄塔の上空を通過して大きめの進入角及び降下率で進入を開始したものと考えられる。</p> <p>救急医療用ヘリコプターの運航は高い緊急性を有するものであるが、同時に高い安全性が求められることから、可能な限り地上風の情報を収集するとともに、場外離着陸場への基準に適合していることを確認した進入表面に沿った進入経路がある場合は、その進入経路を使用すること、また、臨時的離着陸場等においてやむを得ず大きな進入角で進入せざるを得ない場合には、飛行規程に示された降下率を厳守し、VRSに陥らないようにするなど、安全を最優先して運航することが重要である。</p>
--	--
