AA2018-3

航空事故調査報告書

I 学校法人君が淵学園（崇城大学）所属
ビーチクラフト式58型
JA5304
胴体着陸による機体損傷

所 属 学校法人君が淵学園（崇城大学）
型 式 ビーチクラフト式58型
登録記号 JA5304
事故種類 胴体着陸による機体損傷
発生日時 平成29年6月29日 10時26分ごろ
発生場所 長崎空港

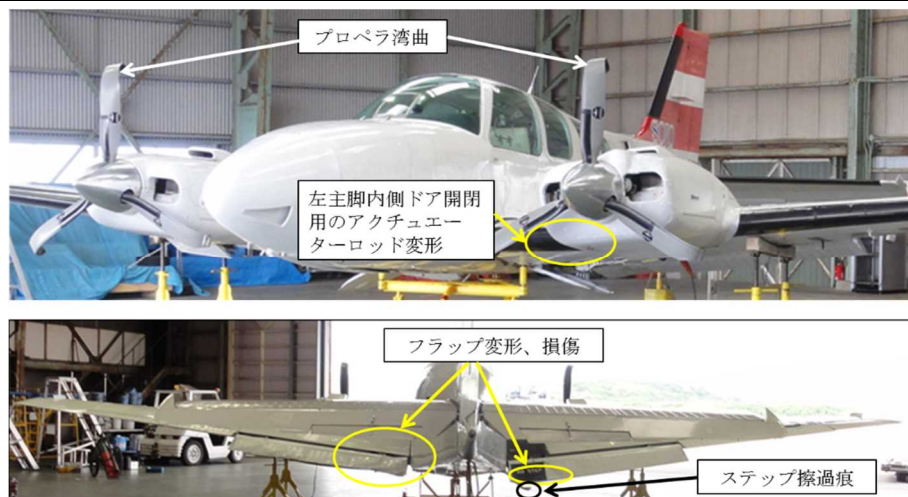
写真2 機体前方及び後方の損傷状況

- (1) 航空機の損壊の程度：中破
- (2) 機体各部の損傷状況
 - ① 機首部分
 - 前脚ドア：擦過痕
 - ② プロペラ及びエンジン部分
 - 左右プロペラ：後方に湾曲
 - ③ 胴体及び主翼部分
 - 胴体下面外板：損傷
 - キール：変形、損傷
 - 左右フラップ：変形、損傷（左フラップの変形大）
 - ステップ：擦過痕（大規模）
 - 左右主脚内側ドア：擦過痕（小規模）
 - 左主脚内側ドアの開閉用アクチュエーターロッド：変形

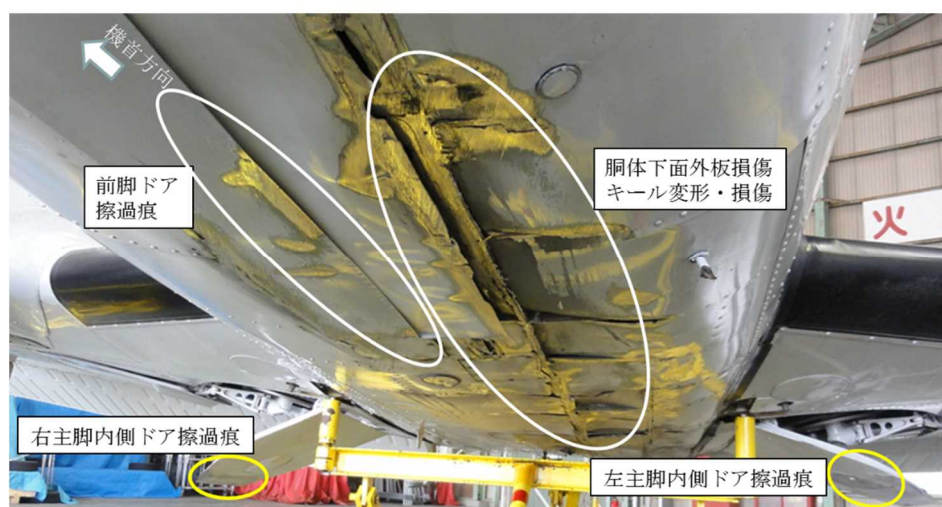
写真3 機体下面の損傷状況

機長及び訓練生が共に主輪が接地したように感じた旨述べていることについては、ステップ等が接地した時の感触による可能性が考えられる。

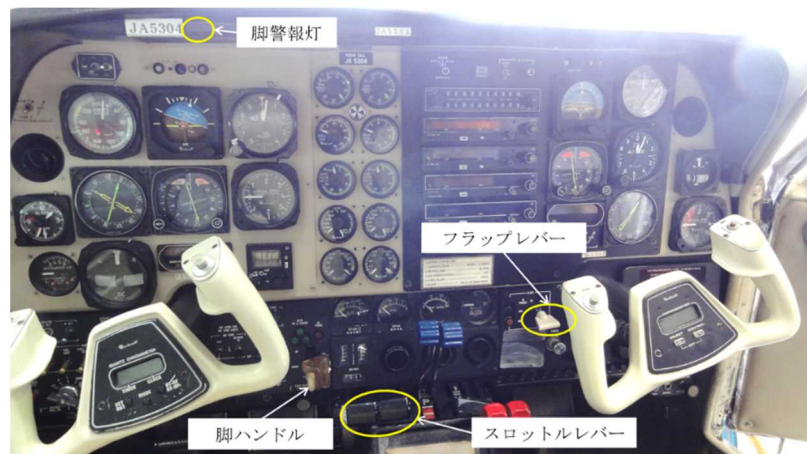
写真5 操縦席

機長は、機体が停止するまで脚ハンドルに触った記憶はなく、停止後、緊急時の停止手順として、燃料及び電源を遮断するため訓練生にミクスチャー、バッテリー等を切らせ、脱出することをタワーへ通報してから機外へ出た。脱出する時を見ると、脚ハンドルは下げ位置であった。

機長は、胴体着陸で機体が停止した後、脚上げ状態で着陸した旨をタワーに通報していることから、機体が停止する前に脚レバーの状態を確認したものと考えられるが、この時、誤って脚ハンドルを下げ位置に操作した可能性が考えられる。
