# 航空事故調査報告書

II 海上保安庁所属  
アグスタ式AW139型（回転翼航空機）JA968A  
着陸時の機体損傷

平成30年3月29日

所 属 海上保安庁  
型 式 アグスタ式AW139型（回転翼航空機）  
登録記号 JA968A  
事故種類 着陸時の機体損傷  
発生日時 平成28年8月9日 15時08分ごろ  
発生場所 宮城県宮城郡七ヶ浜町しちがはままち

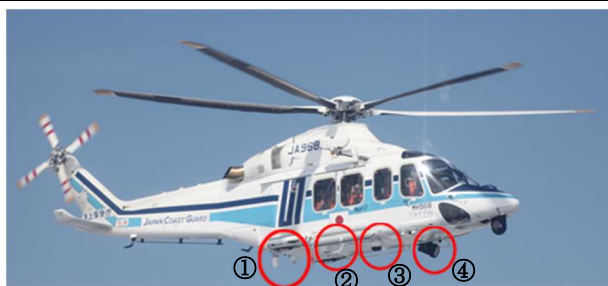
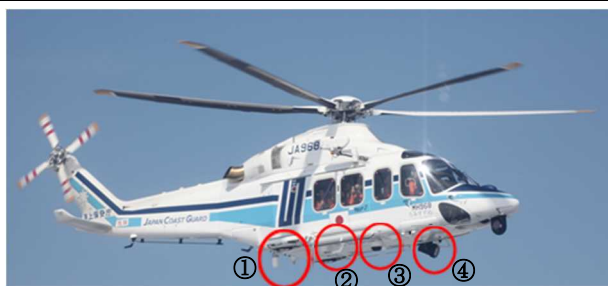
図1 同機の損傷発生箇所

2.2 死傷者	なし
2.3 損壊	<p>航空機の損壊の程度 中破</p> <ul style="list-style-type: none"> <li>① 胴体下面外板及び同フレームの変形、ヘリテレアンテナの損傷</li> <li>② VHF (No. 2) アンテナの損傷</li> <li>③ つり下げ装置ライト上部の陥没及び同カバーの変形</li> <li>④ サーチライトガラスのひび割れ</li> </ul>

<p>(2) 機体損傷に至るまでの状況</p> <p>機長は、多数のタスクが短時間に集中し、ワークロードが高い状態が続いた中、救助作業から着陸手順の確認へ意識を切り替える余裕がなくなったため、飛行規程に規定された着陸前の点検を失念し、脚の状態を確認しなかったものと考えられる。</p> <p>副操縦員は、トルクの監視に意識が向いた中、機長からチェックリスト開始の要求がなかったため、飛行規程に規定された着陸前の点検の未実施に気が付かなかつたものと考えられる。</p> <p>これらのことから、同機は、脚が下りていない状態で着陸し、胴体下面を損傷させたものと推定される。</p> <p>(3) 運用規程の役割分担及びCRMの活用</p> <p>運用規程によれば、副操縦員が飛行状況の監視を行うが、トルクの監視に気を取られて飛行全体の状況を見ていなかったため、機長を十分に補佐することができなかつた可能性が考えられる。</p> <p>また、同庁では、業務飛行に従事する職員に対してCRM教育を行うことにより事故等を防止しているが、各搭乗員がそれぞれの業務に気を取られて連携が不十分となり、CRMが十分に機能しなかつた可能性が考えられ、その結果、着陸前点検が実施されていないこと及び脚が下りていないことを機長に伝えることができなかつた可能性が考えられる。</p> <p>(4) 再発防止策</p> <p>同庁にあっては、業務飛行に従事する操縦士のワークロードの軽減を図りつつ運航の安全を確保するために、ブリーフィング時に操縦士間及び搭乗員間で役割分担を確認すること等により同庁の業務飛行に対応したCRMが十分機能するようにすることが望ましい。</p> <p>(5) 事故後の整備判断について</p> <p>本事故では、胴体着陸直後に機長及び整備士が機内に搭乗したまま機体の状況確認を行い、飛行継続可能と判断して帰投したが、このような場合等に飛行継続の可否を組織的に慎重に判断するための技術支援の体制を充実させることが望ましい。</p>
--	--------------------------------------------------------------------------------------------------------------------------------------------------------------------------------------------------------------------------------------------------------------------------------------------------------------------------------------------------------------------------------------------------------------------------------------------------------------------------------------------------------------------------------------------------------------------------------------------------------------------------------------------------------------------------------------------------------------------------------------------------------------------------------------------------------------------------------------------------------------------------------------------------

<p>本事故は、同機が着陸の際、脚が下りていない状態で着陸したため、機体を損傷したものと推定される。</p> <p>脚が下りていない状態で着陸したことについては、多数のタスクが短時間に集中し、他の搭乗者もそれぞれのタスクに集中して必要な連携や補完ができず、機長のワークロードが高い状態が続いたため、機長は救助作業から着陸手順へ意識を切り替える余裕がなくなり、飛行規程に規定された着陸前の点検を失念して脚の状態を確認しなかつたことによるものと考えられる。</p>
----------------------------------------------------------------------------------------------------------------------------------------------------------------------------------------------------------------------------------------

<p>同庁では、本事故発生後に対策会議及び調査等を行い、関係者及び関係組織において、以下のとおり再発防止策を実施又は実施中である。</p> <ol style="list-style-type: none"> <li>(1) 機長及び副操縦員に対する再教育、訓練、審査飛行</li> <li>(2) 仙台航空基地職員に対するCRMの実践のための再教育</li> <li>(3) チェックリスト及びブリーフィングの確実な実施</li> <li>(4) 定期的なCRM訓練の継続及び各飛行のデブリーフィング内容を組織的に共有し、実践的な</li> </ol>
---------------------------------------------------------------------------------------------------------------------------------------------------------------------------------------------------------------------------------------------------------------------------------------
