航空事故調査報告書

ホーカー・ビーチクラフト式G58型 JA5807

胴体着陸による機体の損傷

平成30年6月28日

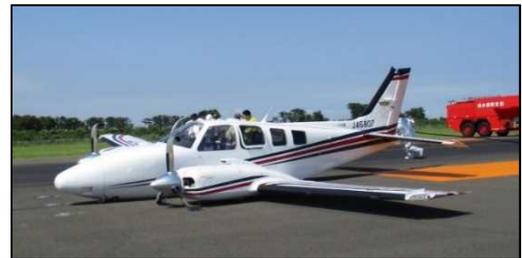
写真1 同機

2.2 死傷者	なし
2.3 損壊	<p>(1) 機体の損壊の程度 : 中破</p> <p>(2) 航空機各部の損壊状況</p> <p>胴体 : 下面の擦過損傷、キールの変形損傷</p> <p>プロペラ : ブレードの湾曲</p> <p>左右フラップ : 内側部分の変形損傷</p>
2.4 乗組員等	<p>(1) 機長 男性 62歳</p> <p>定期運送用操縦士技能証明書(飛行機) 平成20年3月20日</p> <p>特定操縦技能 操縦等可能期間満了日 平成30年7月1日</p> <p>限定事項 陸上多発機 昭和51年5月12日</p> <p>操縦教育証明(飛行機) 平成6年12月16日</p> <p>第1種航空身体検査証明書 有効期限:平成28年9月2日</p> <p>総飛行時間 10,637時間20分</p> <p>同型式機による飛行時間 1,196時間20分</p> <p>最近30日間の飛行時間 34時間20分</p> <p>(2) 学生A 男性 26歳</p> <p>事業用操縦士技能証明書(飛行機) 平成28年7月7日</p> <p>特定操縦技能 操縦等可能期間満了日 平成30年7月7日</p> <p>限定事項 陸上単発機 平成28年7月7日</p> <p>第1種航空身体検査証明書 有効期限:平成29年7月7日</p> <p>総飛行時間 167時間00分</p> <p>同型式機による飛行時間 5時間20分</p> <p>最近30日間の飛行時間 5時間20分</p> <p>着陸回数 23回</p> <p>(3) 学生B 男性 24歳</p> <p>事業用操縦士技能証明書(飛行機) 平成28年7月7日</p>

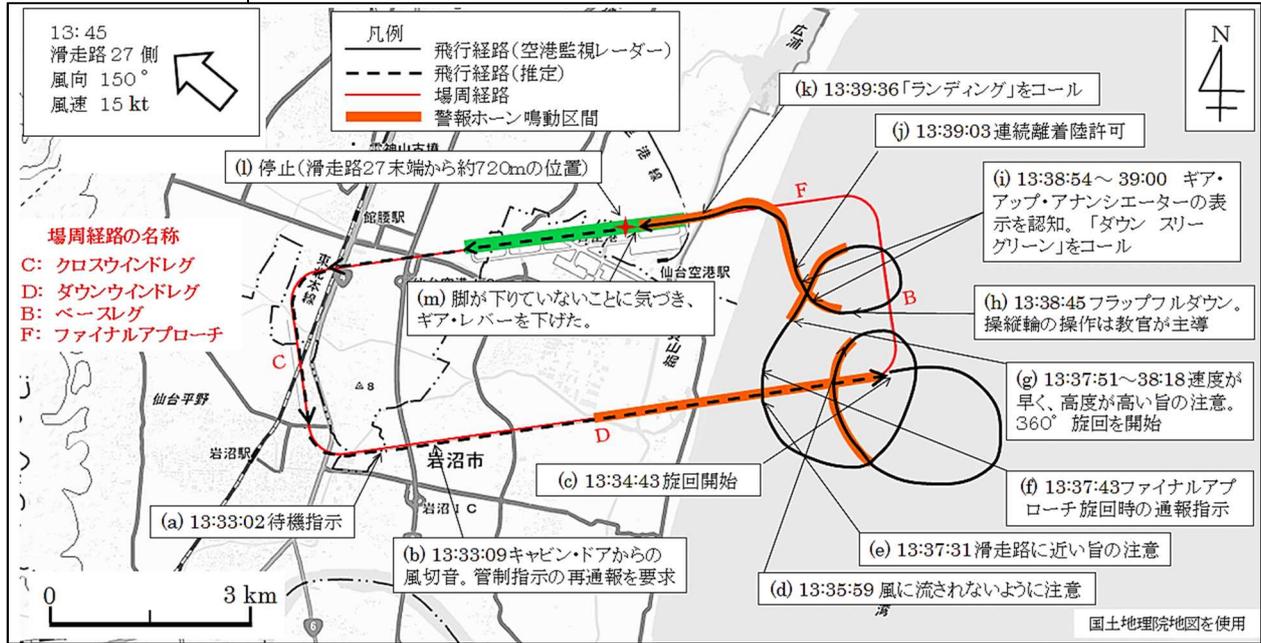
図1 推定飛行経路図

同33分02秒、同機が滑走路27の南側場周経路のダウンウインドレグに入ったとき、仙台飛行場管制所飛行場管制席（以下「タワー」という。）は、同機にベースレグ手前での待機を指示した(a)（図1中の(a)に対応する。以下(b)～(k)も同じ）。学生Aはこれを了解した旨を学生Bに伝えたが、学生Bは、右操縦席横の前方キャビン・ドアからの風切音に遮られ、この管制指示を聴取できなかったため、同09秒、タワーに管制指示の再通報を要求し(b)、これを復唱した。学生Bは、このまま訓練を続けるのは困難と考え、風切り音のことを同教官に伝えた。同教官は、前方キャビン・ドアのハンドルレバーがロック位置から僅かにずれて開きかけていることに気付き、ハンドルレバーを操作したが改善しなかった。同教官は次の着陸後の滑走中にドアを閉め直し、連続離着陸訓練を継続することを学生に伝え、学生は同教官の意向に従った。学生Aは、同教官による前方キャビン・ドアの状態のチェックが終わるまで、訓練実施要領に基づくパターンチェックリスト（脚が格納されており、フラップがアップ又はアプローチ位置にセットされていることを確認すること。）を延期することとした。

同38分45秒、PFである学生Aからの指示がないため、同教官は、学生Aに「フラップを下げるよ」と声を掛けてフラップをフルダウン（写真2参照）にした。これ以降、学生Aが操縦輪に手を添えたまま、同教官による操縦のアシストが強くなった(h)。

同39分00秒、同機が滑走路に大きく近づいていたため、学生Aは、気持ちが悪化した。学生Bによるランディングチェックリスト「ランディングギア」の読み上げに対し、学生Aは、「ダウン スリー グリーン」と応答した(i)。これに関し、学生Aは、チェックリストの読み上げに応答する際、脚が下りている状態（ギア・レバーが下げられており、着陸装置位置灯の3つの緑色灯が点灯していること）を確認した記憶はなかった。同教官は、学生Aが「ダウン スリー グリーン」とコールしたのを聞き、脚は下りていると思ったが、自ら脚が下りている状態を確認した記憶はなかった。

同40分ごろ、学生Aが、フレアー^{*5}でなかなか接地しないことに違和感を抱いたとき、同機のプロペラ・ブレードが滑走路に接触して胴体着陸し、しばらく滑走して停止(l)した。

その際、同教官は、左エンジンのプロペラ・ブレードが滑走路に接触した際の金属摩擦音により、脚が下りていないことに気付き、ギア・レバーを下げたが間に合わなかった(m)。

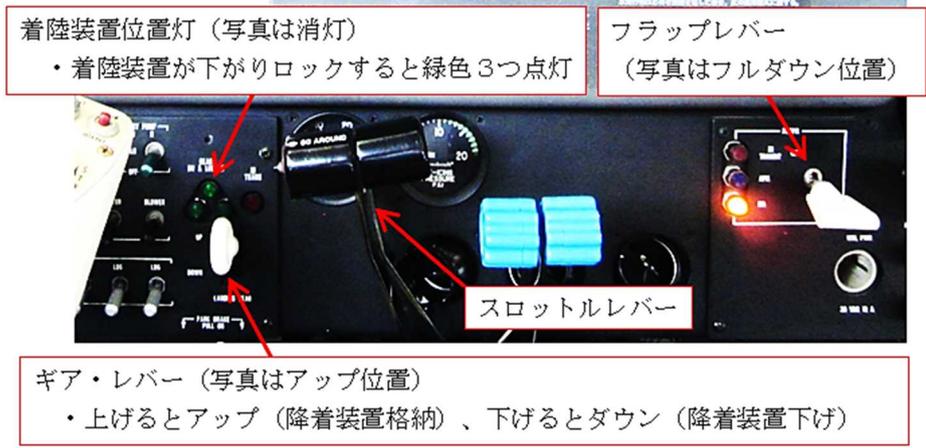
写真2 ギア・レバー及びフラップレバー

2.7 その他必要な事項	<p>(1) 事故現場の状況</p> <p>同機が最初に接地した滑走路27進入端の内側約370mから同機が停止した約720mまでの滑走路上にプロペラ・ブレードの打痕及び胴体下面による擦過痕が残っていた。</p> <p>(2) 着陸装置等の確認</p> <p>事故後の調査において、着陸装置、フラップ、前方キャビン・ドア、警報ホーン、ギア・アップ アナシエーター及びヘッドセットの機能に異常がないことを確認した。</p> <p>(3) 警報ホーン及びギア・アップ アナシエーターの作動条件</p> <p>次のいずれかの条件が満たされると、警報ホーン及びギア・アップ アナシエーターが作動する。</p> <ul style="list-style-type: none"> ・脚を下ろさずに、一方のスロットルを吸気圧力約1.3 inHg以下にする。 ・脚を下ろさずに、フラップがフルダウンの状態になる。(写真2 参照)

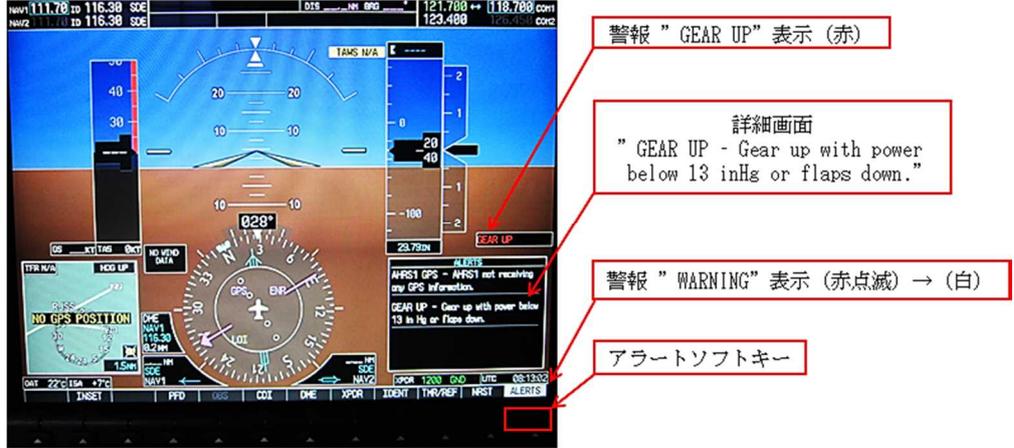
写真3 PFDのギア・アップ アナシエーターの表示 (リセット操作をした時)

条件が満たされると、警報ホーン及びギア・アップ アナシエーターが作動し、PFDに赤色の警報「GEAR UP」が表示され、右下のアラートソフトキーの表示が赤色点滅の警報「WARNING」に変わる。

アラートソフトキーを押すと赤色点滅の警報「WARNING」が白色表示に変わり(リセット操作)、再度押すと警報の詳細「GEAR UP - Gear up with power below 13 inHg or flaps down.」が表示される。(写真3 参照)

なお、警報ホーンは、作動条件に合致している限り、ギア・アップ アナシエーターの警報表示をリセット操作しても停止しない。

- (1) PFが「ランディング(着陸)」とコールした場合は、PM(右後席)は、PFDに赤色点滅「WARNING」警報及び赤色「GEAR UP」警報が表示されておらず、警報ホーンが作動していないことを確認して「ノーワーニング」とコールし、最後にPM(操縦席)が、ギア・レバーが下げられており、着陸装置位置灯の3つの緑色灯が点灯していることを確認して、「ダウンスリーグリーン」とコールする。
- (2) PF/PMの役割分担を再確認し、役割の交代を教官は明確にしておくことが重要である。PFとPMの役割を交代する場合、教官は、PFの学生に「I HAVE」と指示し、学生は、「YOU HAVE」と答え、PMの役割を行わなければならない。なお、学生は、教官から「I HAVE」と言われない限り自分がPFを継続していることを認識する。
- (3) チェックリストを実施する際、PM(教官)は、PFの応答が着陸装置位置灯及びギア・レバーの位置と整合していることを確認する。
- (4) 異常事態発生時は、安全を確保して適用可能な「EMERGENCY & ABNORMAL CHECKLIST」の有無を確認する。
