AA2018-9

航空事故調査報告書

II 株式会社せとうちSEAPLANES所属
クエスト式K o d i a k 100型（水陸両用機）
JA02TG
着水時の機体損傷

所 属 株式会社せとうちSEAPLANES
型 式 クエスト式K o d i a k 1 0 0型 (水陸両用機)
登録記号 J A 0 2 T G
事故種類 着水時の機体損傷
発生日時 平成30年4月15日 11時13分ごろ
発生場所 広島県尾道市浦崎町境が浜沖約1.2kmの海上

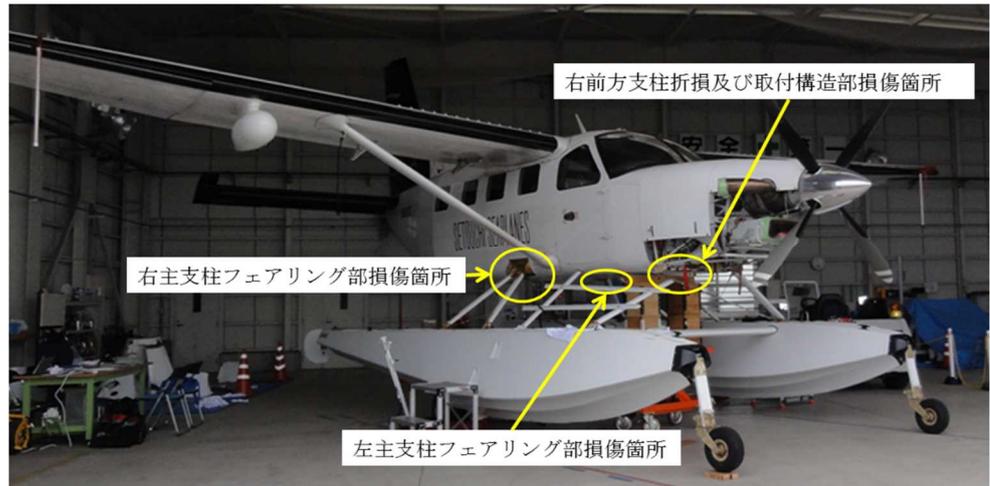
写真1 機体損傷箇所

2.2 死傷者	なし
2.3 損壊	航空機損壊の程度：中破 ① 右前方支柱：折損

- ② 右前方支柱取付構造部：損傷
- ③ 左右主支柱のフェアリング：損傷

機長及びアドバイザーの口述、当時の対気速度が失速速度より10kt程度大きかったこと及び飛行記録にパワー増減の間の垂直加速度の変化が3回（同47秒頃、同49秒頃及び同51秒頃）記録され、その数値が増大してきていることから、同機は着水の後、再浮揚するバウンドを繰り返す、そのバウンドは徐々に大きくなっていったものと考えられる。特に、同51秒には、機首が通常の着水姿勢より大きく下がり、この間で最大の垂直加速度が記録されていることから、この付近で、同機は右に傾斜しながら右フロートから激しく着水し、機体を損傷したものと考えられる。

本事故は、同機が着水時の復行を中断した後にバウンドを繰り返す中で激しく着水したため、機体を損傷したものと考えられる。

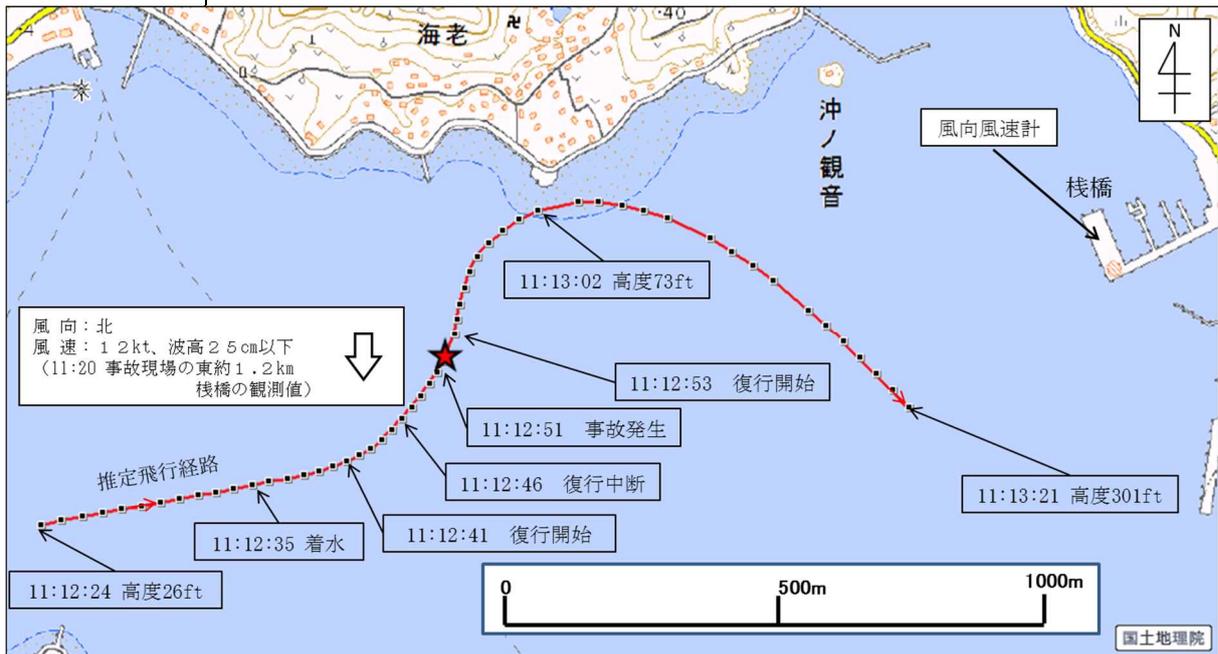
図 2 事故現場見取図

3.1 気象の関与	あり
3.2 操縦者の関与	あり
3.3 機材の関与	なし
3.4 判明した事項の解析	<p>(1) 気象の影響</p> <p>同社棧橋の風速は、離水時の10ktから事故発生後の15ktまで徐々に強まっていた。</p> <p>事故発生時間帯の福山地域気象観測所の風速は平均9ktであったが、同時にその2倍に近い17ktの最大瞬間風速も観測されていた。</p> <p>同水域の特徴として、事故現場の北風は風上側近傍の地形の影響を受けて風向風速が変動していた可能性が考えられる。</p> <p>機長は着水後、不規則に機首を左に取られるように感じたと述べている。</p> <p>これらのことから、事故発生当時の最大瞬間風速は、同社の横風制限である12ktを超過していた可能性が考えられ、事故発生時、同機にとっては、大きな変動を伴う横風の影響を受けていたものと考えられる。</p> <p>(2) 事故発生時の着水の状況</p> <p>同機は機首を北から北西に向け弱い右からの横風着水を数回行った後、機首を東に向けて左からの横風着水を行ったものと推定される。</p> <p>11時12分20秒頃、同機は気圧高度約45ftの進入時、トレーニングマニュアルに比べ、機首上げ姿勢が低く対気速度が大きかったが、同30秒頃の着水前にはそれらを修正しながら、左からの横風成分に対応するウイングローを確立したものと考えられる。その後、同35秒頃、同機はほぼ規定どおりの機首上げ姿勢でウイングローを取りながらそれまでの針路を維持して着水したものと考えられる。</p> <p>同41秒頃から、同機は、着水後に一度減少させていたパワーを増加させたが、同47秒頃には再びパワーを減少させた後、同48秒頃から同51秒頃までの間にパワーの増減を行ったものと考えられる。</p>

パワーを増加させた頃から、同機は、機首を左方向へ偏向させながら右へ傾斜している。左への偏向は左横風による風見効果に加えて右回転プロペラのパワーを増加させたことによるプロペラ効果の影響によることが考えられる。また、右への傾斜は左への偏向により生じた遠心力の作用によるものと考えられる。

その後、同機はパワーを出して復行し、陸岸の手前で右上昇旋回に移ったものと推定される。

しかし、既に機体が浮揚していたため、機長は再度着水する際の衝撃を和らげようとパワーを出し、機首上げ操作を行ったものと考えられる。同機はパワーの増加及び機首上げ操作に伴い、着水後に再浮揚するバウンドを始めたものと考えられる。その後、機長はパワーの増減と機首姿勢の制御を行ったが、バウンドを収束させることができず、その後も復行を行わずにこの制御を続けたことにより、飛行記録で3回目の着水時に激しい着水となって機体を損傷したものと考えられる。
