航空事故調査報告書

- II 海上保安学校宮城分校所属
ベル式505型（回転翼航空機）
JA184A
ハードランディングによる機体損傷

所 属 海上保安学校宮城分校
型 式 ベル式505型（回転翼航空機）
登録記号 JA184A
事故種類 ハードランディングによる機体損傷
発生日時 平成31年2月27日 14時06分ごろ
発生場所 仙台空港

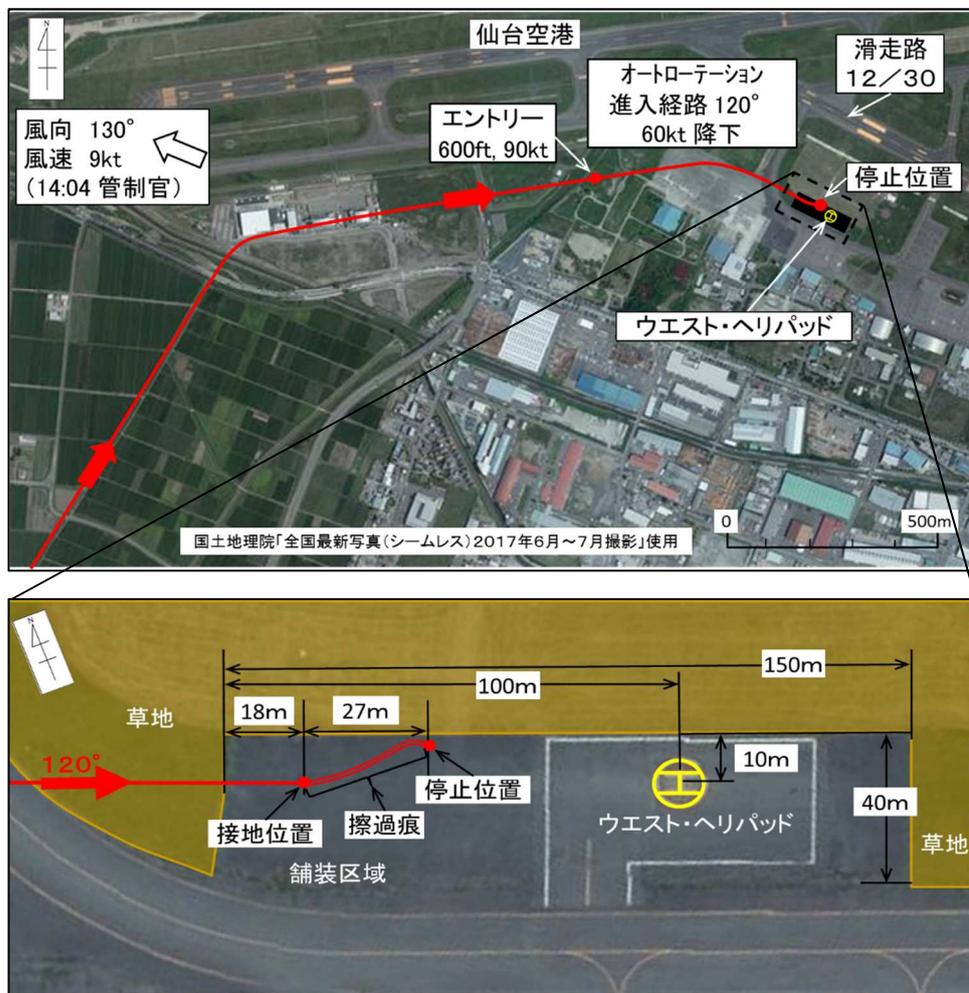
図1 推定飛行経路

た。そこから西約27mに同機の着陸装置によると思われる2本の擦過痕があり、その端はウエスト・ヘリパッドから300°方向で舗装面端から18mの位置であった。(図1参照)

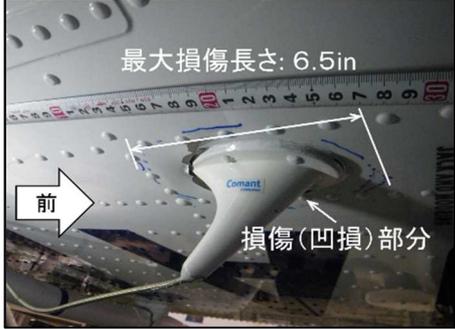
2.2 死傷者	なし
2.3 損壊	航空機の損壊の程度：中破 機体底部のアンテナ取付け部等：損傷（凹損） スキッド（前後クロスチューブ）：変形

<p>(5) 機体の損傷</p> <p>同機は、フルランディングにおいて、機体の降下速度の減速が不十分であったことからハードランディングとなり、クロスチューブが変形し、機体底部のアンテナが地面と接触してアンテナ取付け部外板等を損傷させたものと推定される。</p> <p>(6) フルランディングのデモンストレーションの実施</p> <p>フルランディングは、的確な判断と操縦操作が求められ、失敗した場合には機体を損傷することもある訓練科目であり、慎重に実施する必要がある。しかし、パワーリカバリーとの手順の違いは、スロットルスイッチをフライに切り替えてホバリングに移行するか、切り替えないで接地するかの違いのみである。フルランディングのデモンストレーションは、パワーリカバリーと同じ手順で接地間際まで進入することによって安全に着陸できることを操縦練習生に示すものであり、所定の手順どおりに実施することが求められている。</p> <p>本事故において、操縦教員は、減速操作の開始の遅れを認識したものの通常の操作で対応できると考えて操作を続行したものと考えられるが、操縦練習生に操縦の模範を示すというデモンストレーションの趣旨に鑑みても、操縦教員は、所定の手順どおりの高度で減速を開始できなかつたと認識した時点でオートローテーションを中止するべきであったと考えられる。</p>
--	--

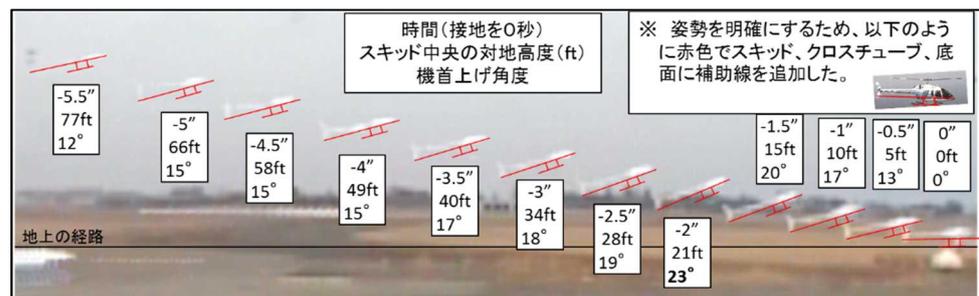
図9 駐機場の監視カメラの映像

事故時の状況は、駐機場の監視カメラに記録されており、連続写真にすると図9のとおりであった。同機は、接地の5.5秒前に対地高度77ftで機首上げ12°、4秒前に対地高度49ft、機首上げ15°、2秒前に対地高度21ft、機首上げ最大23°となって機首が下がり始め、水平な姿勢で接地していた。
