AA2020-2

# 航空事故調査報告書

I 東邦航空株式会社所属  
アエロスパシアル式A S 3 3 2 L型（回転翼航空機）  
J A 9 6 7 2  
操縦不能による墜落

所 属 東邦航空株式会社  
型 式 アエロスパシアル式A S 3 3 2 L型（回転翼航空機）  
登録記号 J A 9 6 7 2  
事故種類 操縦不能による墜落  
発生日時 平成29年11月8日 14時29分ごろ  
発生場所 群馬県多野郡上野村

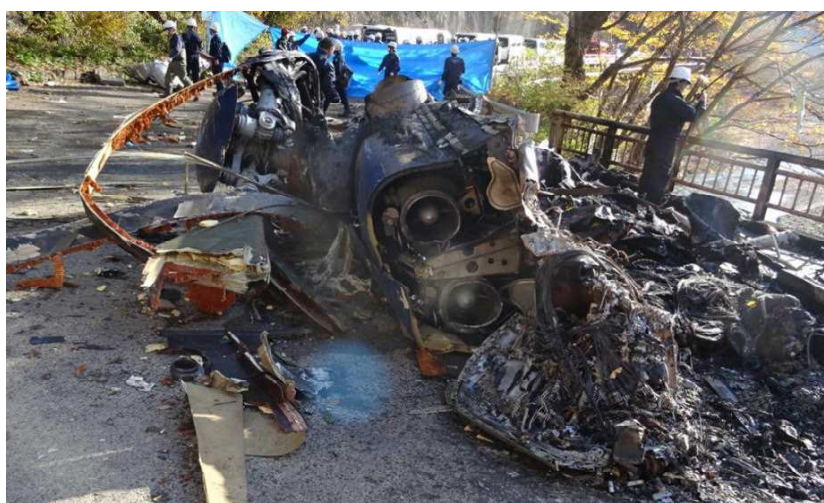
図7 事故現場における機体損傷状況

- (1) 胴 体 : 焼損
- (2) 尾 部 : 分離、損傷
- (3) エンジン : 損傷及び変形
- (4) ローター系統 : 損傷
- (5) 操縦系統 : 胴体の部分焼損、テールブーム部 : 損傷

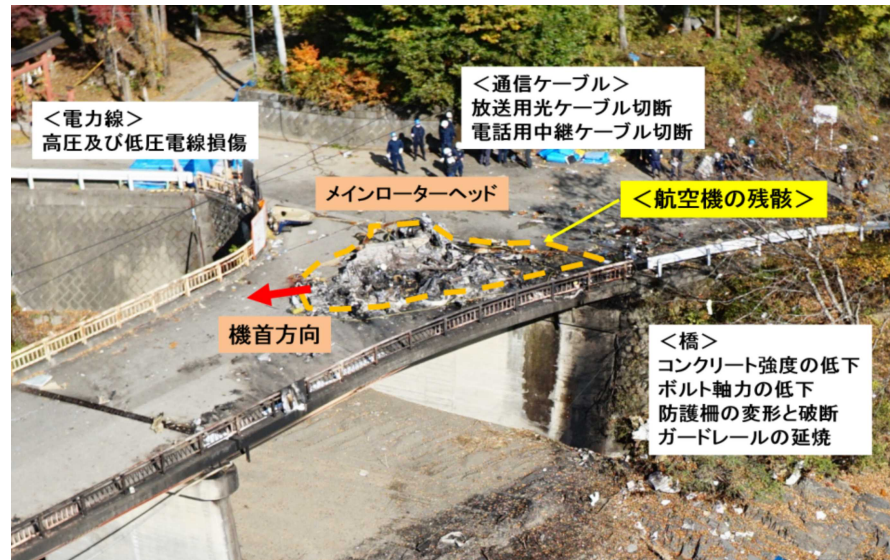
図8 航空機以外の損壊に関する状況

- ・ コンクリート強度及びボルト軸力の低下
- ・ 防護柵の変形と破断
- ・ ガードレールの焼損

- ・ 高圧及び低圧電線損傷  
電線損傷のため、14時29分から16時19分まで、上野村周辺では停電となった。
- ・ 放送用光ケーブル切断
- ・ 電話用中継ケーブル切断

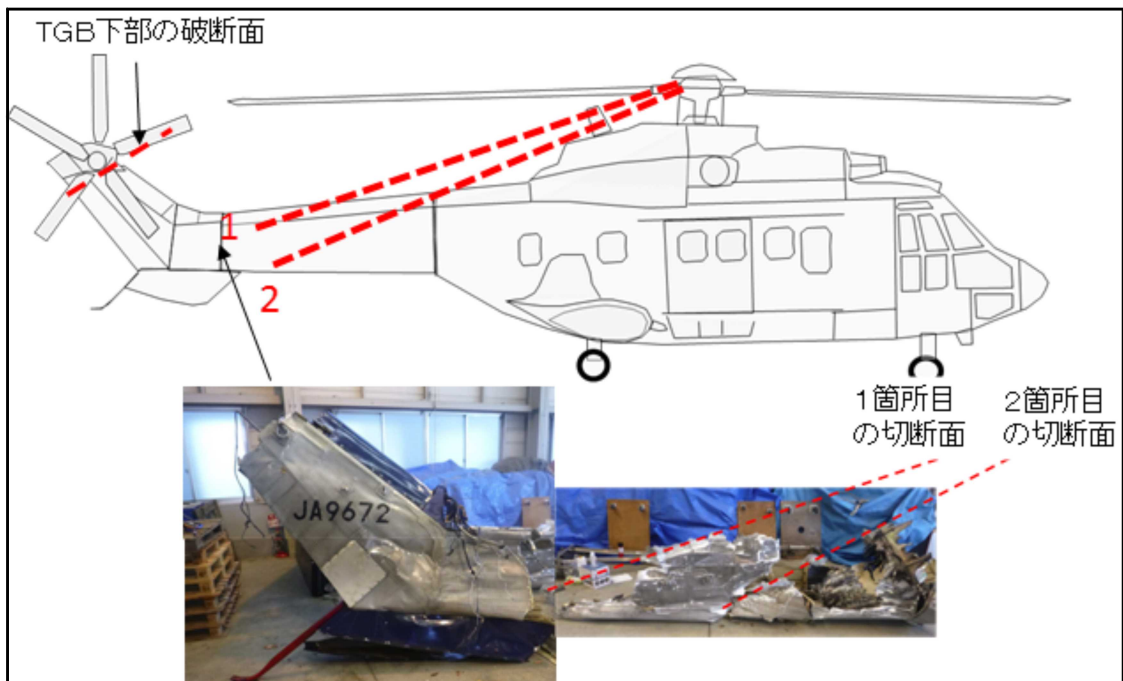
図10 メインローターによる機体の切断位置及びTGB下部の破断位置

- ・ テールブームは機体から約20m離れた位置に、テールローターは機体から約60m離れた位置に落下していた。
- ・ テールブームは、図10のとおり、2箇所メインローター・ブレードとの接触痕があり、数個に分割されていた。
- ・ 第3、第6のテールローター・ドライブシャフトには、メインローターで切断された接触痕があった。（付図5 テールローター・ドライブシャフトの構造及び破断面 参照）
- ・ テールローター・ドライブシャフトは、ドライブシャフトガイドとの接触痕があり、連結部でねじれた状態となり、分離していた。
- ・ インクラインド・ドライブシャフトの上部にはパイロン・フェアリングとの接触痕があった。

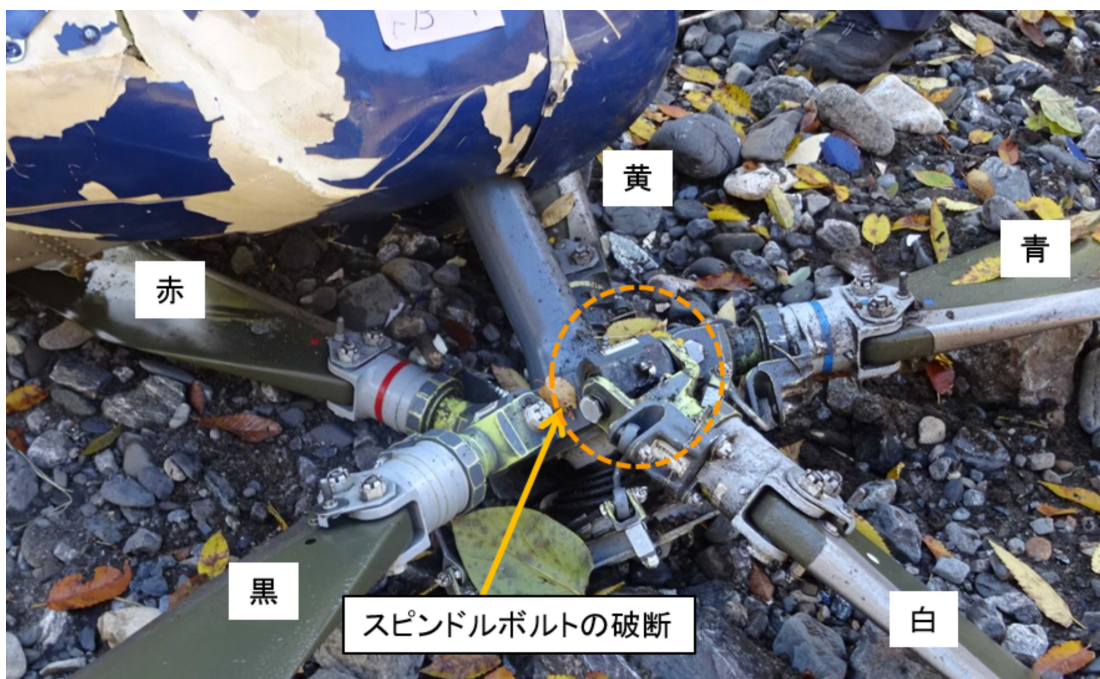
図11 白色ブレードのスピンドルボルトの破断

テールローターが機体から分離したのは、白色のテールローター・ブレードのフラッピングヒンジのスピンドルボルトが破断したことにより、テールローターの回転が不均衡となって過大な振動が生じテールローターの取付構造が破壊したことによるものと推定される。

- ・ テールローターの白色ブレードのフラッピングヒンジ部のスピンドルボルトが破断し、白色ブレードがヒンジからずれていた。(図11 白色ブレードのスピンドルボルトの破断 参照)

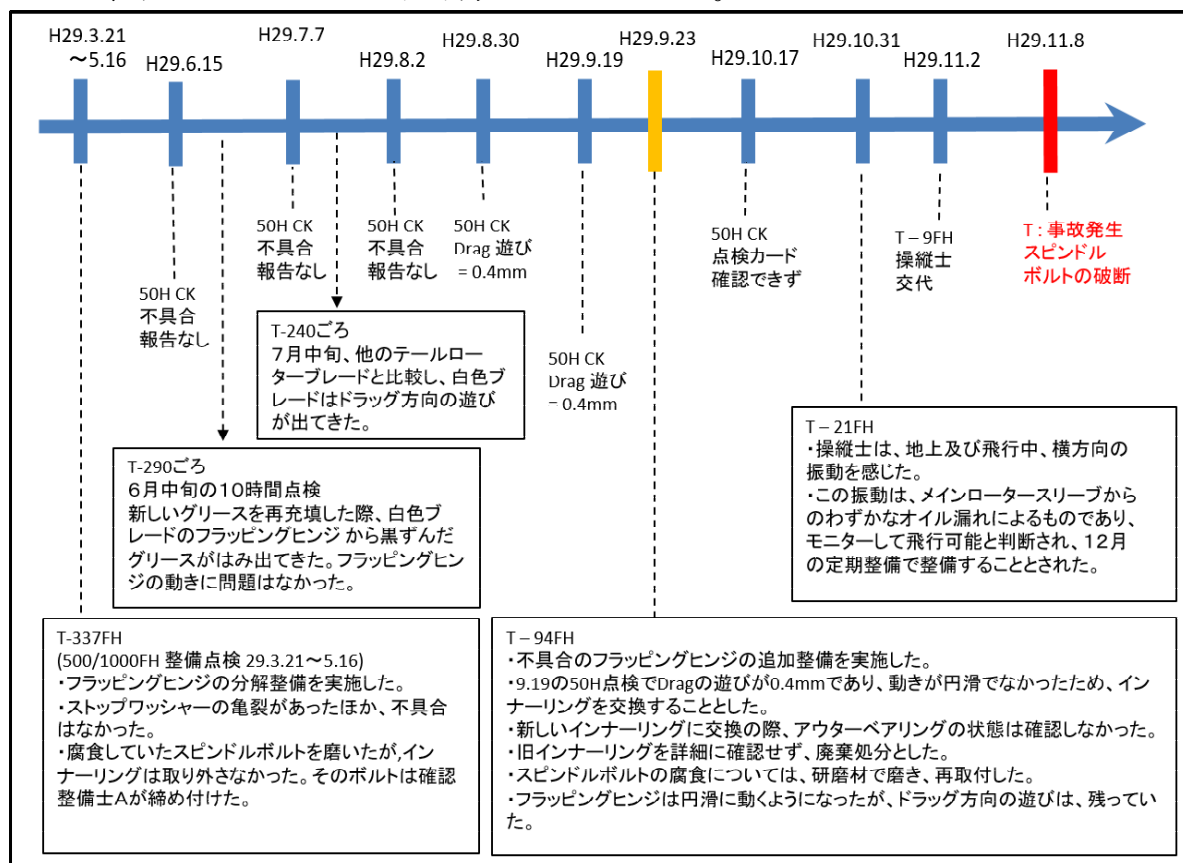
図17 平成29年4月以降の整備の経過

- (1) 同機は、図17のとおり、平成29年3月21日から5月16日の間、テールローターフラッピングヒンジに関連する500時間及び1,000時間点検が行われた。スピンドルボルトはスムーズに抜けたが、ストップワッシャーは劣化しひび割れがあったため全て交換された。スピンドルボルトについては、数本が腐食していたため、真ちゅうブラシで磨かれ、腐食が除去された。スピンドルボルトの取付け及び最終的な点検は、確認整備士Aが行った。整備記録には、ストップワッシャーの不具合及び交換以外は、記載されておらず、スピンドルの取付け取り外し手順で求められていたシールの交換はされなかった。
- (2) 同機は、平成29年6月中旬の10時間点検において、同機の白色ブレードのフラッピングヒンジ部をグリースアップした際、押し出された古いグリースが黒ずんでいたことが確認された。
- (3) 同機は、平成29年6月15日から8月2日の間に、3回の50時間点検を行い、不具合はなかった。
- (4) 同機は、平成29年7月中旬ごろから、他のテールローター・ブレードと比較し、白色ブレードだけドラッグ方向の遊びがあり、黒いグリースが出てきた。他のテールローター・ブレードのフラッピングヒンジ部についても、降雨の後に飛行した場合や5時間以上飛行した後には、黒いグリースが出るものがあったが、白色ブレードほど黒く汚れていなかった。

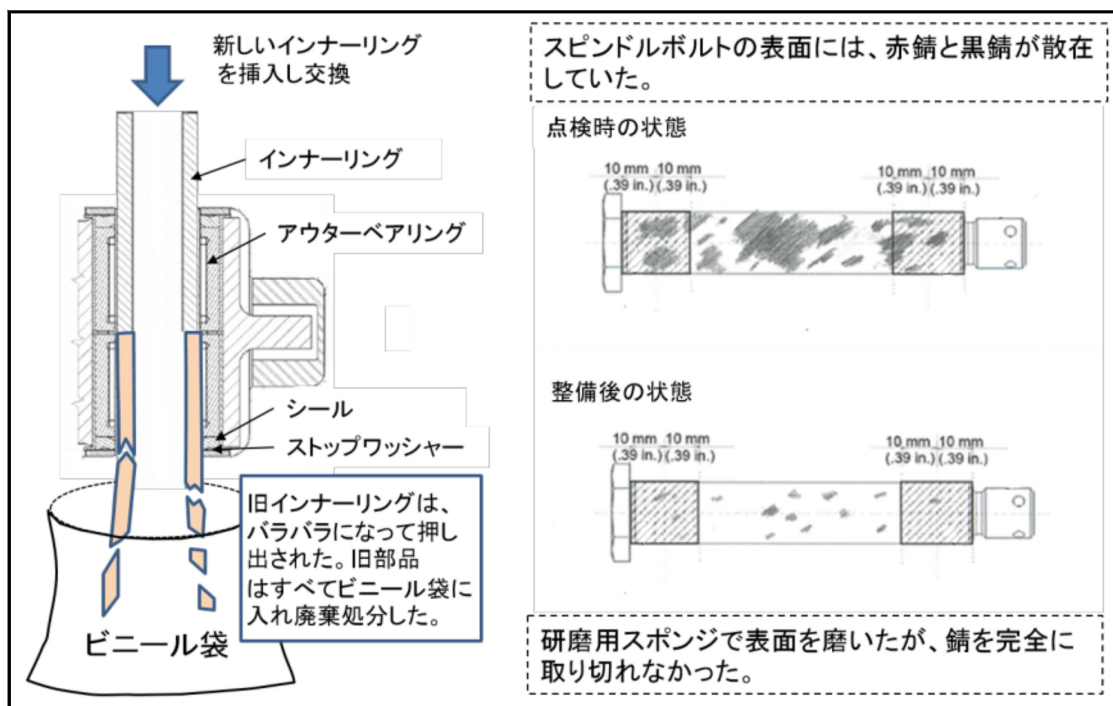
図 18 インナーリング交換時の方法及びスピンドルボルトの状態

た。(図18参照)旧インナーリングはバラバラになっていたため、ビニール袋で受け取るようにして交換され、バラバラになった部品はビニール袋に入れたまま廃棄処分とされた。このため、インナーリングを交換する際には、スピンドル内にあるアウターベアリングの状態及びインナーリングの破砕に伴う残存の有無は確認はされなかった。また、インナーリングを交換した際に、ストロップワッシャーは交換されたが、シールは交換されなかった。

抜き取ったスピンドルボルトを点検したところ、図18に示したスピンドルボルトの状態のように赤錆と黒錆が散在していたため、研磨用スポンジにより表面が磨かれたものの、錆は完全には除去されないまま、グリースを塗られ、フラッピングヒンジに装着された。

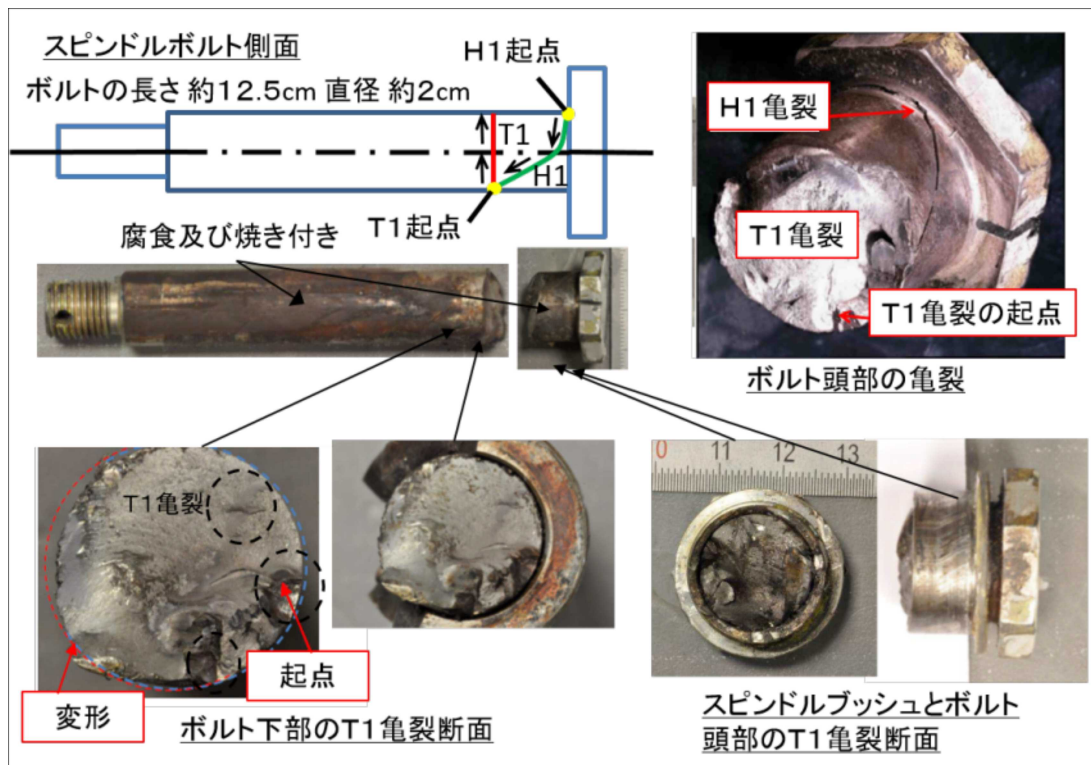
図 20 破断したスピンドルボルト

白色ブレードのスピンドルボルトには、図 20 のとおり 2 箇所を起点とする亀裂から生じる疲労破断が見られた。ボルトの頭部を起点とする H 1 亀裂は 45 度方向に亀裂が進行していた。もう一方の T 1 亀裂は、軸に垂直な方向に進行しボルトを破断させていた。

同機のスピンデルボルトの亀裂の進行がねじり状態を示しているのは、スピンデルボルトが想定外の疲労荷重を受けていたことを示している。ボルトの頭部でねじり荷重が生じる場合、図28のとおり、ねじり荷重の流れはスピンドル内で伝達され、スピンドルボルトの頭部とスピンドルの境界面では、摩擦によって荷重が発生する。亀裂が生じたのは、スピンドルブッシュとボルトの頭部の接触面であり、ねじり荷重が加わり、スピンドルボルトが破断したものと推定される。

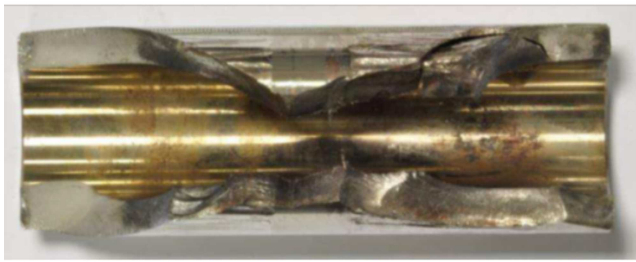
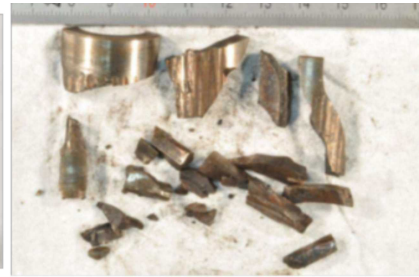
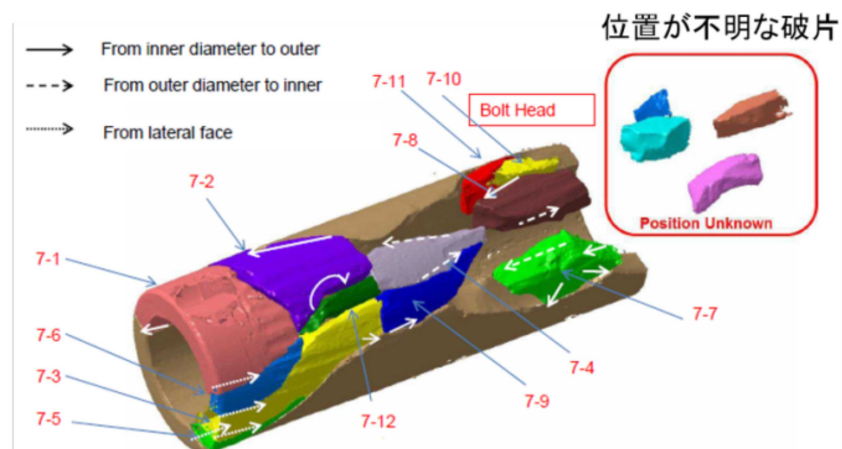
図 2 1 損傷したインナーリング

インナーリングは、図 21 のとおり、多数の破片とともに破砕された状態で発見された。破片が欠けているため、部分的に再構築したところ、インナーリングの破砕された箇所は 8% の重量に相当する部品を失っていた。破断面の調査では、側面、内面又は外面の多くの異なる箇所で行進性の亀裂が発生していた。亀裂の方向は、内径から外径へ進行したもの、外径から内径へ進行したもの及び側面から進行したものがあつたが、全ての亀裂開始点を特定することは不可能であつた。また、開始領域では腐食については特定されなかつた。外径の部分は、半周にわたりフォールス・ブリネリング摩耗の損傷を受けていた。

2.13.3(6)に記述したように、旧インナーリングは、粉碎された状態であったことから、アウターベアリング内に小さな破片が残る可能性があり、インナーリングに接触するニードルベアリングも損傷していたものと考えられる。また、旧インナーリングの破片は、ビニールに入れられたまま廃棄されているため、同社の品質管理を担当する整備管理部門は、破片の状態を知ることができなかったものと考えられ、エアバス・ヘリコプターズ社への通知も行われなかった。

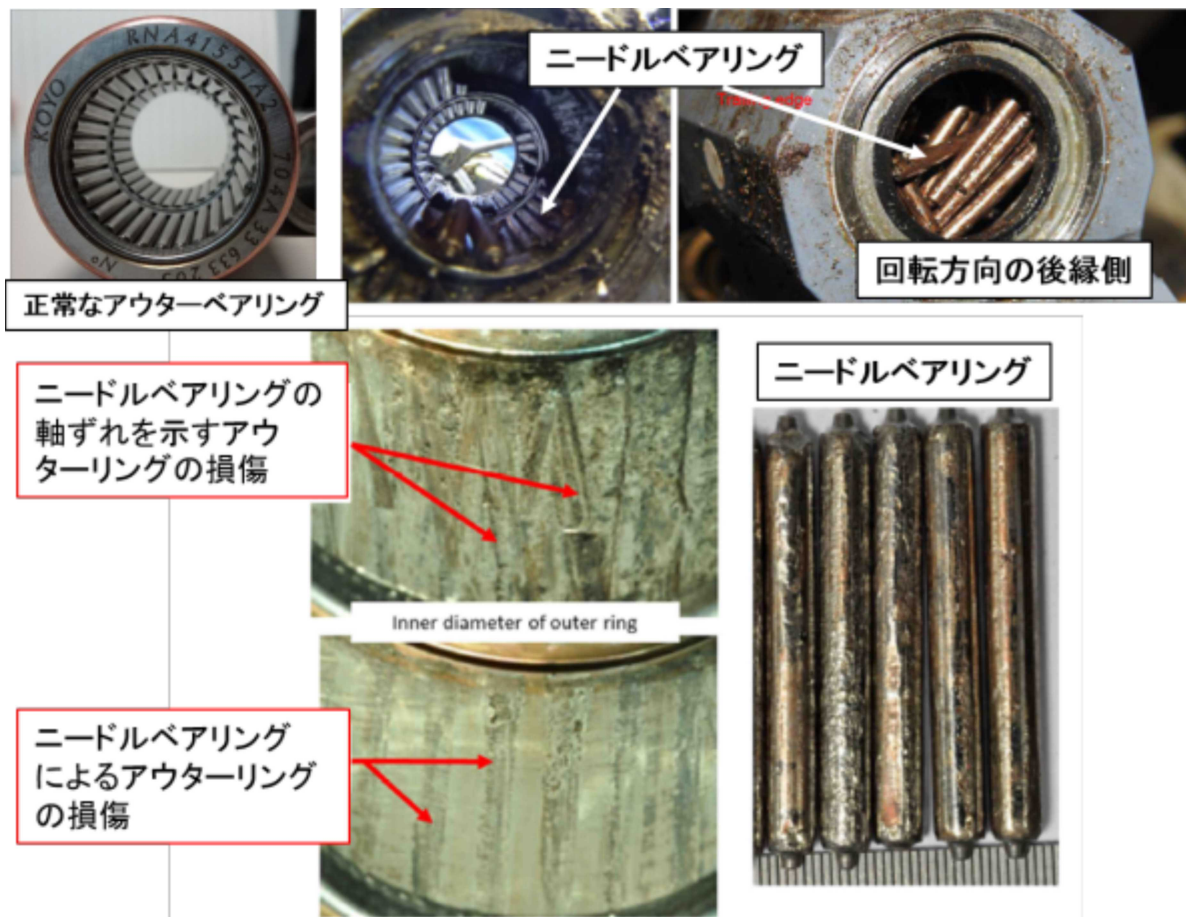
図 2.2 損傷したアウターベアリング（白色ブレード）

ニードルベアリングとアウターリングで構成されるアウターベアリングは、白色ブレードのアウターベアリングのグリース量が、他のブレードのアウターベアリングと比較し、少なかった。ただし、スピンドルボルトが破断した際に、大量のグリースが遠心力によって放出されているのが発見されたため、スピンドルボルトが破断する前からグリース量が少なかったかどうかは判定できなかった。図 2 2 のとおり、各ニードルベアリングは、損傷のさまざまな箇所ではフレッチングと摩耗があり、損傷のいくつかにはスポーリング剥離が見られた。ニードルベアリングの重量測定では、10%（少なくとも6本分の重量）に相当するニードルベアリングは発見されなかった。

アウターリングの最大の損傷領域では、フォールス・ブリネリング摩耗とスポーリング剥離により損傷していた。ベアリングの検査では、旧インナーリングを交換した際の状態を特徴付けることはできなかった。アウターリングの内径面は、ニードルベアリングの軸ずれを示す損傷とニードルベアリングの軸方向の押し込みを示す損傷があった。

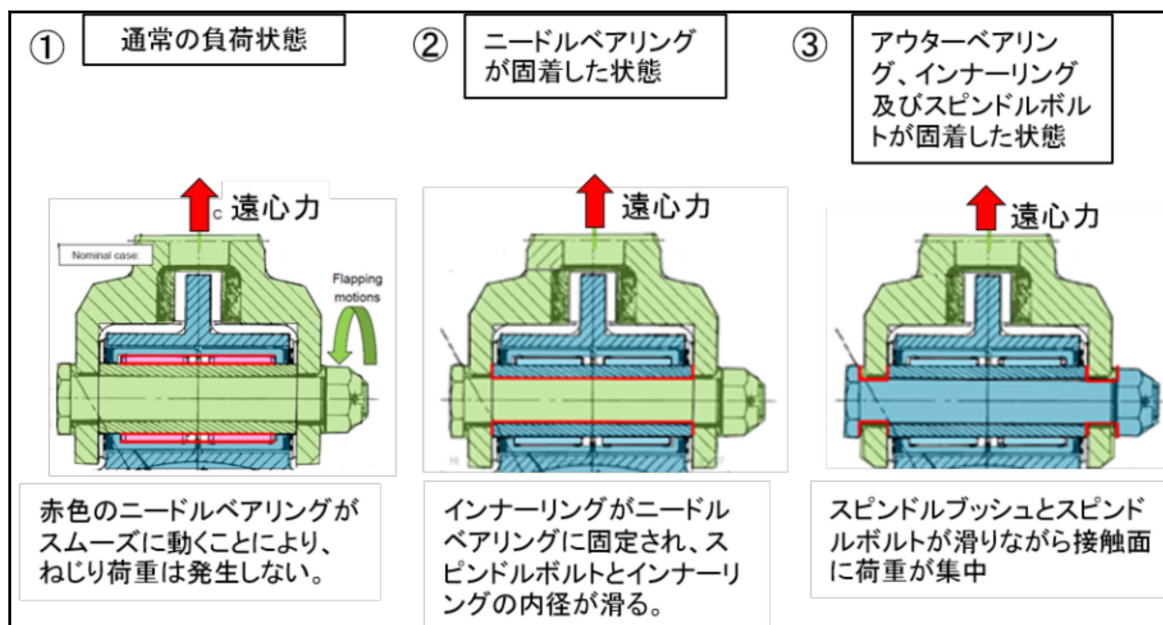
図 29 フラッピングヒンジ部の固着

スピンドルボルトにねじれ荷重が生じた理由については、以下のとおりであると考えられる。図29の①のとおり、通常の状態では、赤色のアウターベアリング内のニードルベアリングがスムーズに動くことにより、ねじり荷重が発生することはない。損傷等によりニードルベアリングが固着すると、図29の②のとおり、インナーリングがニードルベアリングに固定され、スピンドルボルトとインナーリングの内径が滑るようになる。さらに、アウターベアリング、インナーリング及びスピンドルボルトが固着した場合には、図29の③のとおり、スピンドルブッシュとスピンドルボルトが滑りながら接触面に荷重が集中する。スピンドルボルトには、図30の左図のとおり、ボルト締め付けによる軸方向の引張荷重、スピンドル圧力及びインナーリング圧力の3つの力が加わっている。ベアリングが固着した場合は、図30の右図のとおり、インナーリングは、ブレードのフラッピングによる円周方向の荷重を受ける。この荷重は、インナーリングとボルトの境界面を通る接線方向の力としてボルトに加わる。この状態で、さらにスピンドルボルトの頭部とスピンドルブッシュの間に摩擦や焼き付けが生じることによって、スピンドルボルトにはねじれ荷重が発生する。

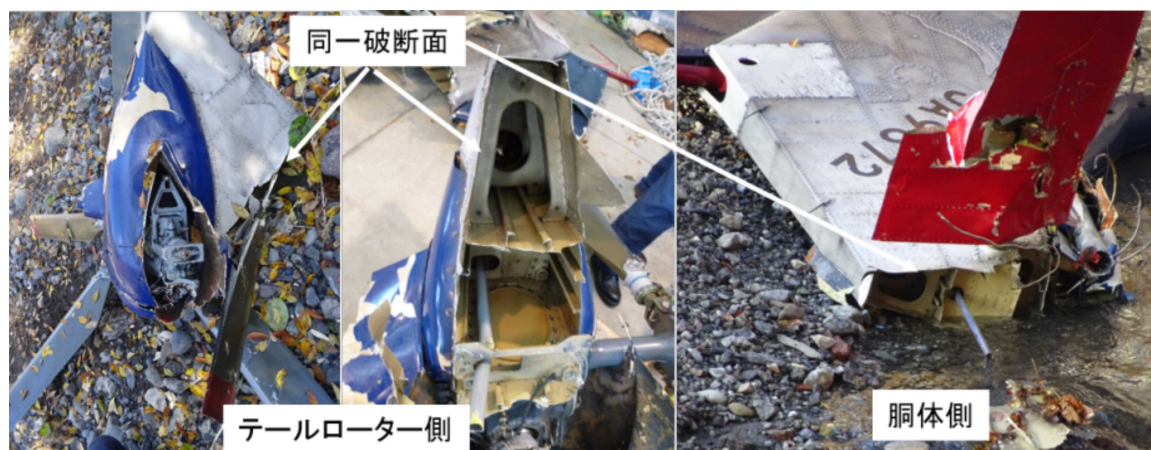
図32 機体から分離したテールローター下部の破断面

図32のとおり、テールローター下部が破断した箇所のフレームには、負荷の痕跡があり、フレームの一部に亀裂が発生し、リベットが欠損していたことから、構造部品に過度の負荷がかかりテールローターの分離につながったものと考えられる。また付図5に記述したパイロン内にあるインクラインド・ドライブシャフトにあったテールギアボックス取付側の接触痕については、テールローター・ドライブシャフト及びパイロンの損傷状態からテールギアボックスとともにテールローターが分離した際に残されたものと考えられる。
