AA2020-4

航空事故調査報告書

I 新日本航空株式会社所属
セスナ式172P型
JA4062
着陸時の機体損傷

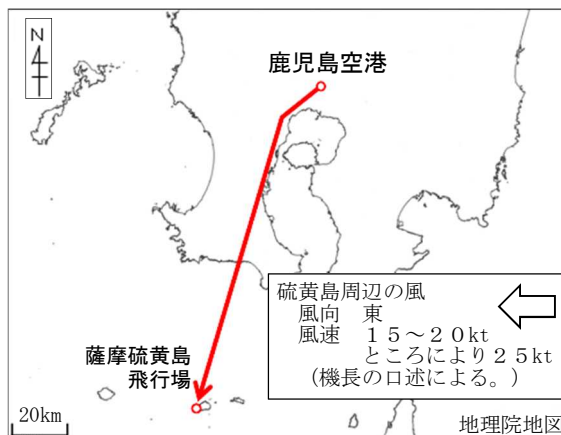
図1 推定飛行経路

着陸前に低空飛行して確認した同飛行場周辺の気流の状態は、東風で突風があり、上昇風や下降風もあったが、機体は十分にコントロールできる気流の状態であり、機長は着陸可能と判断して、滑走路18へ着陸を行った。機長は、横風に対処しながら着陸を行ったが、同機は大きな衝撃とともに接地してバウンドした。

機長は、機体が大きく跳ねた感覚はなかったため、着陸復行せずにバウンドが収束するのを待った。同機は、数回、縦横の揺れを伴うバウンドをしながら着陸した。機長は、着陸後に同機の前輪がパンクしていることを確認したため、状況を同社に報告した。
