AA2020-4

# 航空事故調査報告書

II 株式会社ティーウェイ航空所属  
ボーイング式737-800型  
HL8021  
機体の動揺による客室乗務員の負傷

所 属 株式会社ティーウェイ航空  
型 式 ボーイング式737-800型  
登録記号 HL8021  
事故種類 機体の動揺による客室乗務員の負傷  
発生日時 令和元年5月2日 09時57分ごろ  
発生場所 茨城県常陸太田市の上空

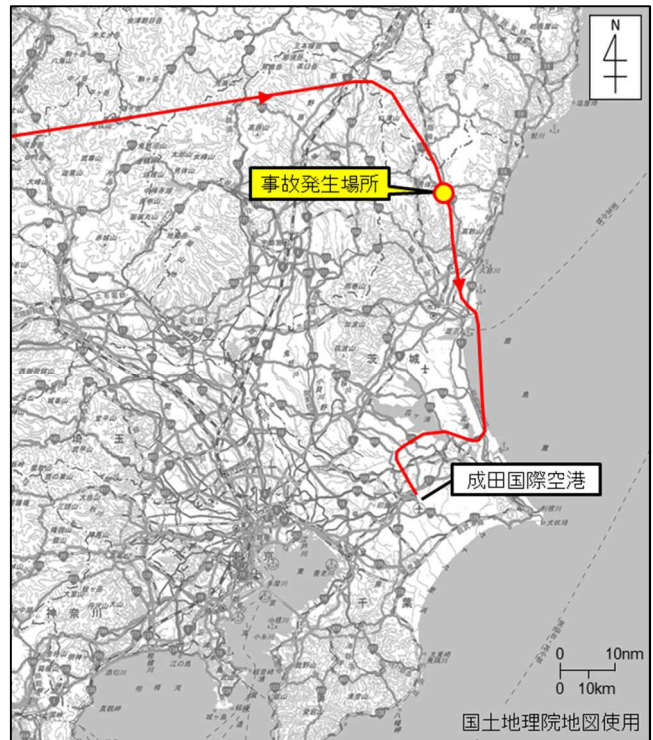
図1 推定飛行経路図

同機が成田国際空港へ向け降下中のFL\*2 200で、機長はFOM\*3に従いチャイムを3回鳴らし、4名の客室乗務員に着陸の準備を始めさせた。その後、FL180辺りで前方に帯状の薄い雲を視認したため、機長は乗客の安全を考慮し、弱程度の乱気流が予想されることを客室乗務員に伝えるためチャイムを一度鳴らしたうえでシートベルト着用サインを点灯させ、薄い雲を通過した。薄い雲を通過中、運航乗務員は弱程度の揺れだけで

なく、並程度の思っていたより大きな揺れも感じていた。このとき、客室乗務員は乗客のシートベルト着用状況を確認するため客室内の安全確認を行っていた。前方の客室乗務員2名がトイレ使用のために離席していた乗客の対応をしていたため、右側後方のエリアを担当していた客室乗務員（以下「客室乗務員A」という。）は、後方ギャレーから前方ゾーン10列目辺りまでの安全確認を行った。客室乗務員Aが自席に戻る途中、23列目付近で突然機体が大きく動揺し、客室乗務員Aは浮揚感の後、体勢を崩して激しく後方に転倒した。すぐに起き上がろうとしたが右足首に強い痛みがあり力が入らない状態であり、客室乗務員Aは後方の空席（25D）に着座した（図2参照）。機上気象レーダー上にエコーは表示されておらず、PIREP（機上気象報告）による乱気流の情報もなかった。降下はオートパイロットによって行われていた。

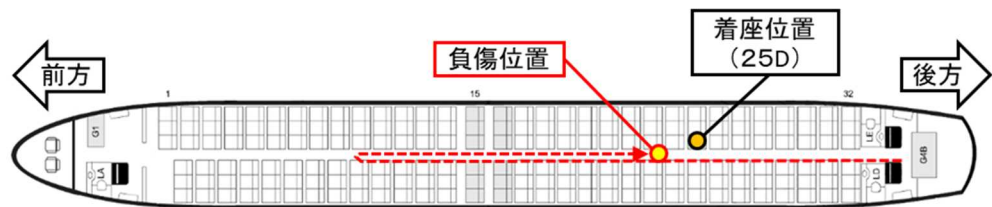
図2 客室乗務員負傷位置図

着陸後、客室乗務員Aが病院で受診したところ右脛骨及び腓骨遠位端の骨折と診断された。

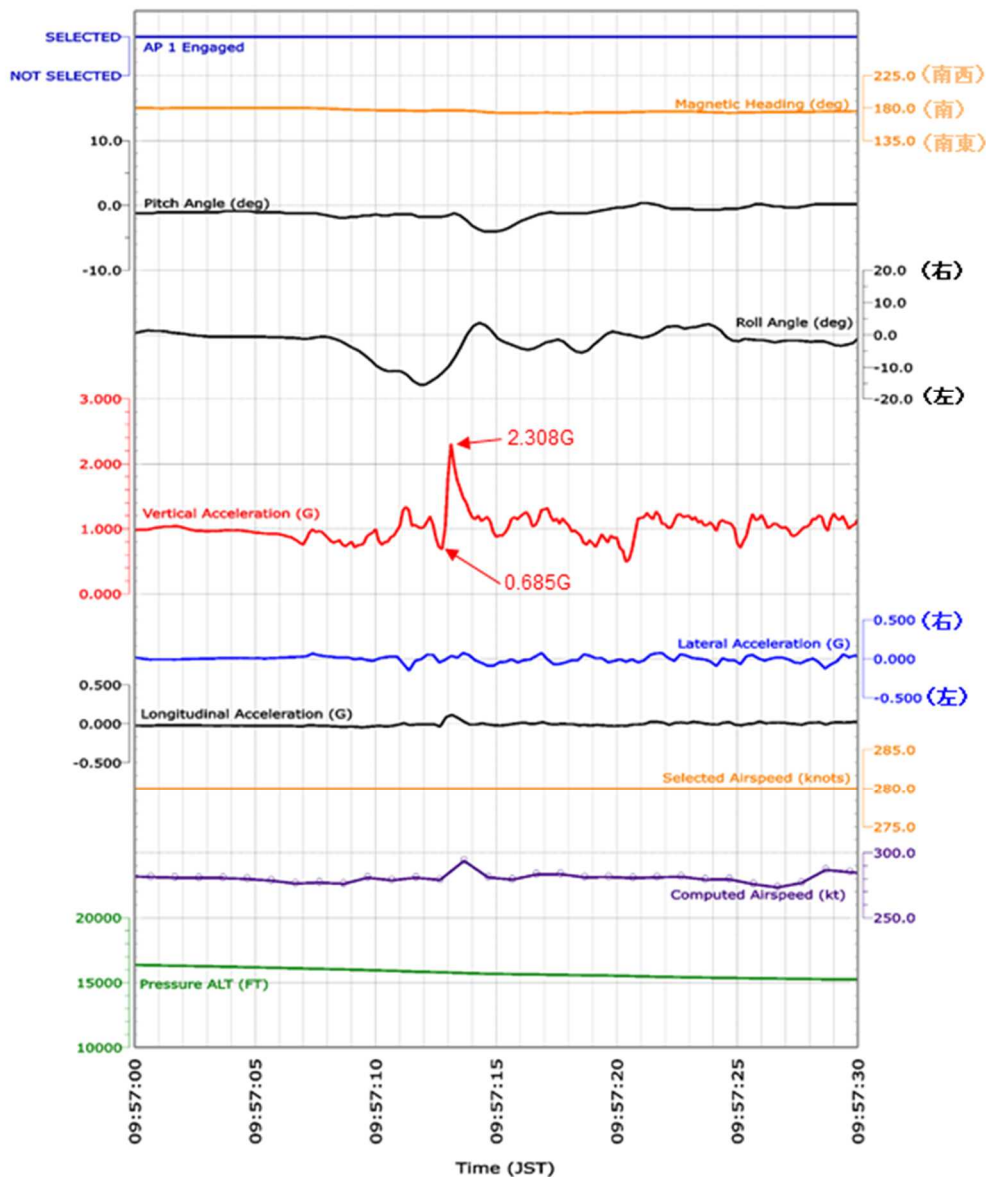
図3 FDRの記録

同機のFDRの記録によれば、09時57分12秒から14秒にかけて、ロール角が左側15.3°から右側3.7°の幅で変化するとともに、垂直加速度が+0.685Gから+2.308Gの幅で瞬間的に変動している。この時の水平加速度の変化は、左向きに0.048Gから右向きに0.074Gであった。同時に前後方向の加速度及び対気速度の変化も記録されている。

<p><b>3.4 判明した事項の解析</b></p>	<p>(1) 同機の動揺          事故発生時の同機の動揺はFDRの記録にある09時57分12秒から14秒にかけての垂直加速度及び水平加速度の瞬間的な変化に対応するものであり、この時同機は薄い雲の中を降下中であつたと推定される。この動揺により、客室内の安全確認を行っていた客室乗務員Aは、浮揚感の後、体勢を崩して激しく後方に転倒し、その際に右足首に過大な力が加わり負傷したものと推定される。</p> <p>(2) 気象          気象庁発表の国内悪天実況図から、事故発生場所付近に1時間雨量5mm以上10mm未満の降雨エコーが観測されており、毎時大気解析図においては事故発生場所付近で鉛直シア一域が示されている。事故発生場所付近における事故発生前後1時間以内に乱気流に関するPIREPはないものの、事故発生場所周辺には大気の擾乱が発生していたものと考えられる。</p> <p>(3) 機長の気象判断          飛行前に確認した気象データ、飛行中の機上気象レーダーの表示及びPIREPにおいて、飛行経路上で飛行に影響するような乱気流の情報はなかったことから、機長は薄い雲を通過する際に弱い乱気流に遭遇することはあつても、強い乱気流に遭遇することはないと思つていたと考えられる。          薄い雲を視認した際には、乗客の安全を考慮して弱い乱気流に遭遇することが予想される旨を、シートベルト着用サインのチャイムにより客室乗務員に伝えていたが、同機の飛行経路上には運航乗務員の予想を超える大気の擾乱が発生していたものと考えられる。</p>
-----------------------------	---

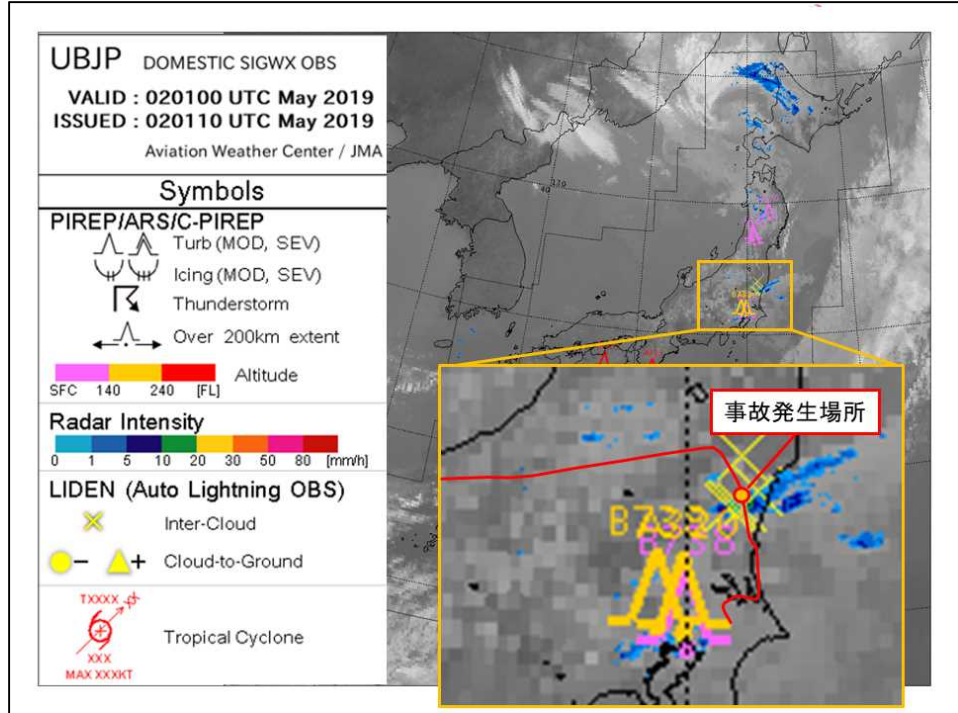
図4 国内悪天実況図

気象庁が発表したPIREP（機上気象報告）では、事故発生前後1時間以内に東京国際空港周辺上空で乱気流の報告があるものの、事故発生場所付近の空域においては報告がなかった。（図4）

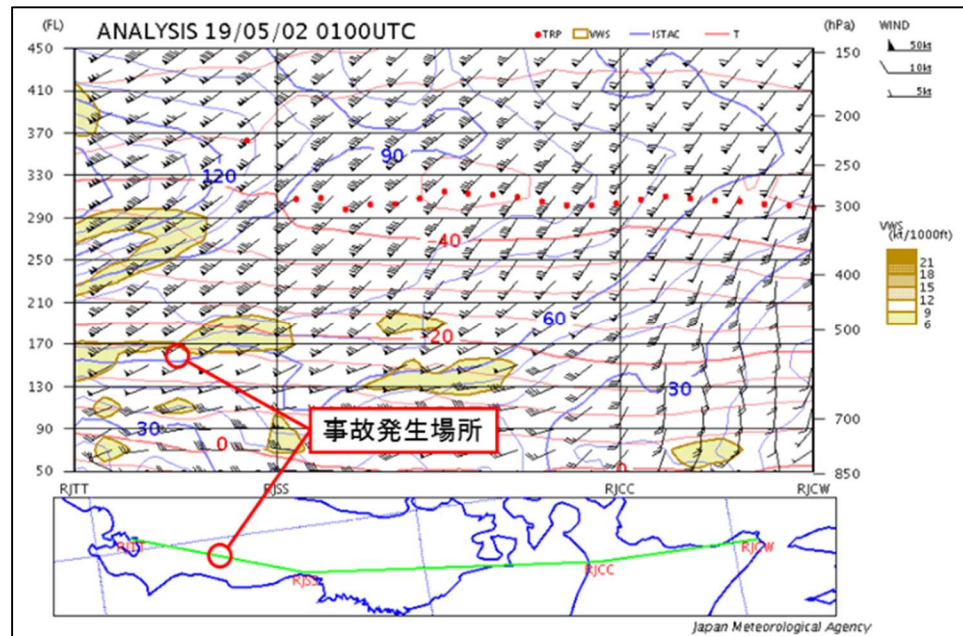
図5 毎時大気解析図（航空路断面）

～9kt/1,000ftの鉛直シア一域（VWS：Vertical Wind Shear）が示されていた。
