# 航空事故調査報告書

II スカイマーク株式会社所属  
ボーイング式737-800型  
JA73NM  
鳥衝突による機体損傷

所 属 スカイマーク株式会社  
型 式 ボーイング式737-800型  
登録記号 JA73NM  
事故種類 鳥衝突による機体損傷  
発生日時 令和2年8月29日 17時34分16秒  
発生場所 東京国際空港の東北東約17kmの上空、高度8,500ft

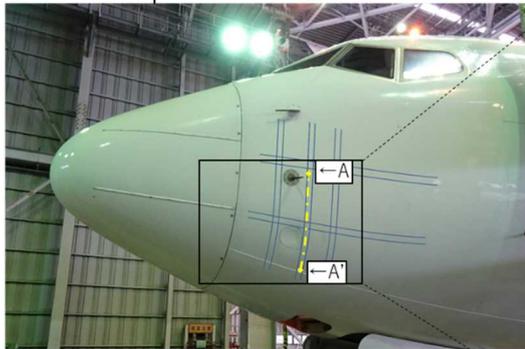
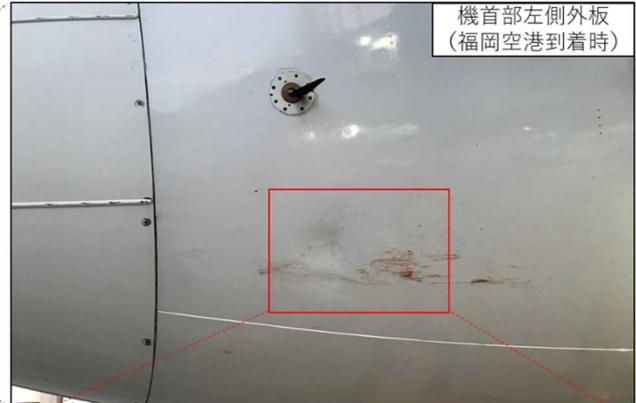
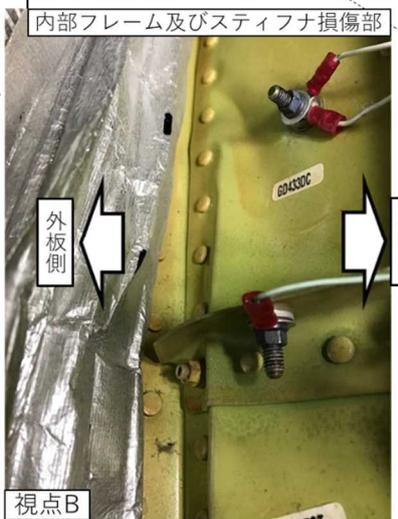
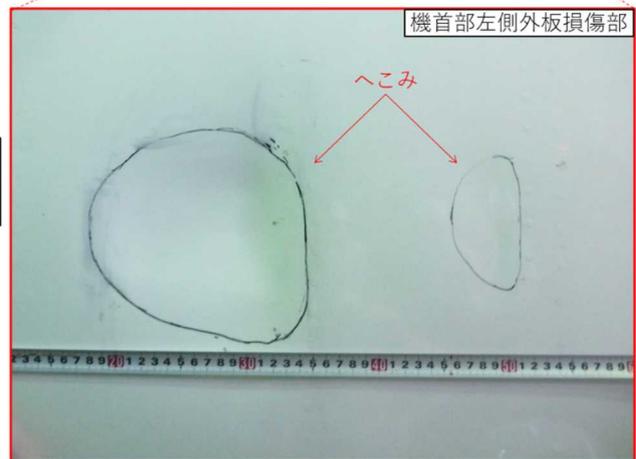
図2 機体損壊状況

機首部左側外板：縦16.5cm×横16.5cm×深さ0.95cmのへこみ  
 縦10.2cm×横6.35cm×深さ0.16cmのへこみ  
 内部フレーム及びスティフナ：屈曲が認められた  
 エンジン内部の目視点検の結果、損傷及び鳥とみられる残留物はなかった。

3.1 気象の関与	なし
3.2 操縦者の関与	なし
3.3 機材の関与	なし
3.4 判明した事項の解析	<p>(1) 鳥との衝突</p> <p>同機は、東京国際空港からの離陸上昇中に同空港の東北東約17kmの上空、高度8,500ftで機長席左下方に衝撃音があったこと及び到着後の機体確認で、機首部左側に血痕のような付着物とその周辺外板のへこみが発見されたことから、このとき鳥が当該部分に衝突したことにより、機体を損傷したものと推定される。衝撃音の後に一時的に異臭が感じられたことについては、衝突後の鳥の断片が左エンジンの圧縮機に吸い込まれて熱せられた際に発生した臭気が機内へ侵入したことによるものと考えられる。</p> <p>機長及び副操縦士は、鳥の接近に気がつかなかったため、回避操作を行うことができなかったものと推定される。</p> <p>なお、同機が鳥と衝突した高度8,500ftは、鳥が飛ぶ高度としては高い高度だが、鳥種や気象条件によっては、鳥が通常より高い高度まで上昇する場合がある。</p> <p>(2) 運航乗務員の対応</p> <p>衝撃音と異臭の発生後、運航乗務員は、計器の異常な指示及び機体の振動がないことを確認したうえで、鳥衝突の可能性はあるが飛行に支障はないと判断して飛行の継続を決定したものと考えられる。その際、機体に損傷を受けた可能性も考慮して、緊急事態発生時に安全高度への移行が速やかに行えるとともに巡航中の機体構造への負荷の軽減を図るために巡航高度を計画より低くし、飛行速度を乱気流通過推奨速度としたものと考えられる。巡航高度を低くしたことにより、緊急事態発生時に同機が安全高度（10,000ft）まで降下する時間は、機上計器に設定可能な最大降下率（-7,900</p>

本事故は、同機が、東京国際空港からの離陸上昇中に東京国際空港の東北東約17kmの上空、高度8,500ftで鳥と衝突したため、機体を損傷したものと推定される。
