航空事故調査報告書

I オリエンタルエアブリッジ株式会社所属
ボンバルディア式DHC-8-402型
JA845A
着陸時のテールストライクによる機体の損傷

所属 オリエンタルエアブリッジ株式会社
型式 ボンバルディア式DHC-8-402型
登録記号 JA845A
事故種類 着陸時のテールストライクによる機体の損傷
発生日時 令和2年10月23日09時24分32秒
発生場所 長崎県 福江空港

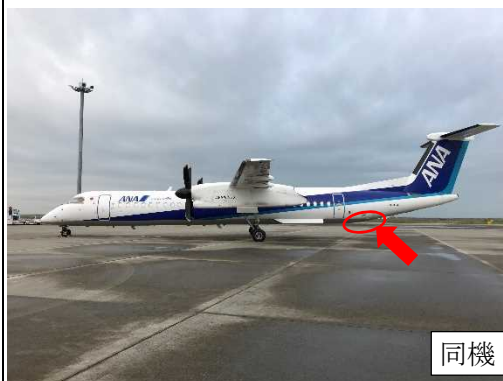
図4 機体損傷位置

機体後部下面の外板に、全長約2.1 m、最大幅約0.6 mの擦過痕（亀裂を含む。）があり、同部位内部の構造部材（フレーム及びストリンガー）の一部が損傷及び変形していた。

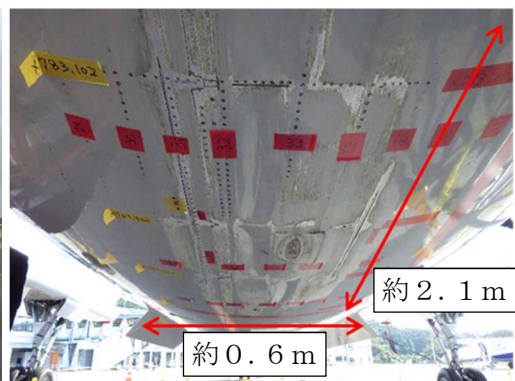
図5 機体後部下面の損傷状況
(機体後方から前方を臨む)

とから、フレアーにおける通常の操縦桿そうじゅうかんの操作量では沈みを止めることができなかったものと考えられ、機長が同機の沈みを止めるために操縦桿そうじゅうかんを引き続けたことで、同機は接地直前にピッチ角が最大9°まで変化して過大な機首上げ姿勢となり、沈みが止まる前に接地して機体後部下面が滑走路に接触したものと考えられる。

本事故は、同機の着陸時のフレアーにおいて、気流の乱れによる対気速度の減少により同機の沈みが止まらなかったことから、機長が接地間際まで機首上げ操作を続けたため、同機は接地時に過大な機首上げ姿勢となり、機体後部下面が滑走路に接触したものと考えられる。

運航乗務員の知識及び操作に起因すると考えられる項目について、再訓練を実施して臨時の審査を行った。

業務連絡により事故の概要を周知するとともに、業務指示を発行して強風に起因する乱気流の中での着陸における注意事項の再確認を指示した。

① PMのモニター及びアサーションを活用するため、AOR（AIRPLANE OPERATIONS REFERENCE）を改訂して、滑走路末端通過後にピッチが5°を超えた場合にPMは「PITCH」とコールすることを規定した。

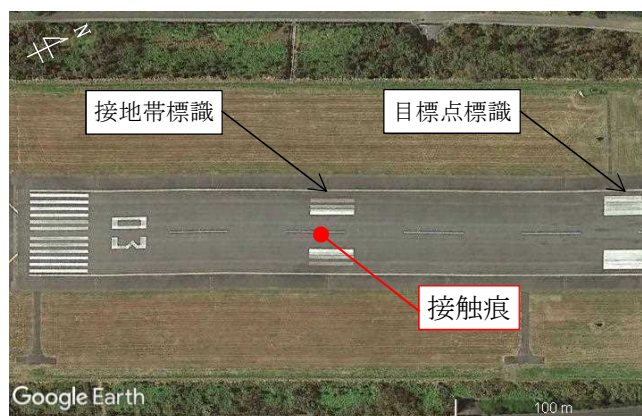
図6 滑走路接触痕位置

福江空港は、標高251 ft で03/21（磁方位033° / 213°、長さ2,000 m、幅45 m）の滑走路を有している。現場調査において、滑走路03の滑走路末端から約152 mの地点を起点として長さ約7.7 m、最大幅約0.6 mの接触痕が確認された。なお、同機のタイヤ痕及び接触痕の位置関係から、同機はほぼ同時であるものの僅かな時間差で①左主輪、②右主輪、③胴体下面の順番で接地していた。

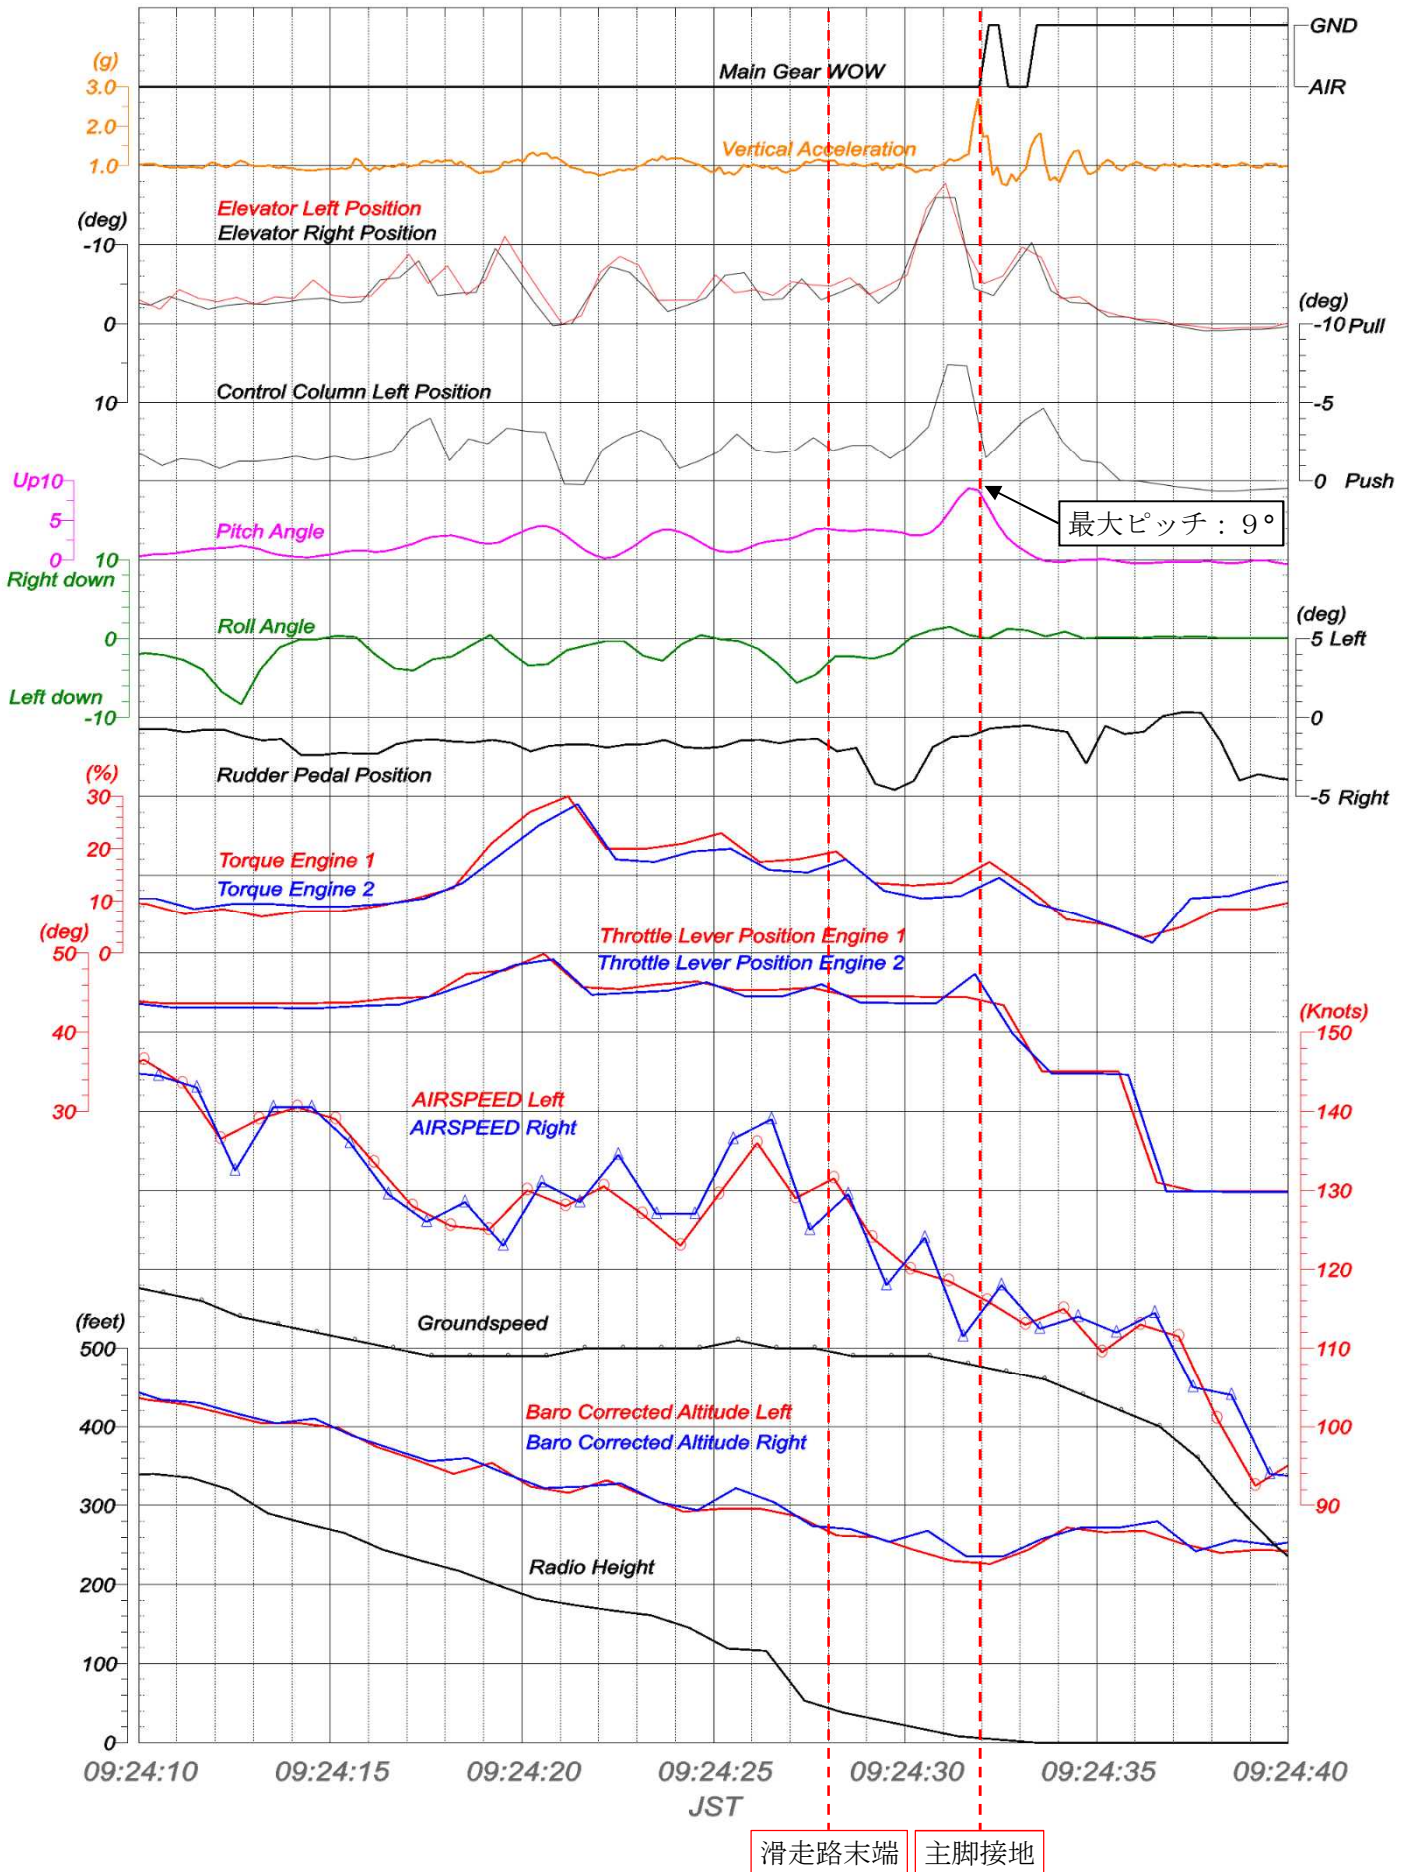
付図1 FDRの記録 (09時24分10秒~40秒)

同機のFDRに記録されていた、滑走路末端通過後の気圧高度及び対気速度は1秒間隔のデータではあるが、左右の値の差及び変動幅が大きい。しかし、気圧高度の変動は大きいものの、電波高度は10ft/secの割合で一様に变化しており、滑走路末端を通過後の同機は600ft/minの降下率で降下していたものと認められる。このことは、同機を取り巻く大気のじょう乱によって、同機の気圧高度の値が変動していたことによるものと推定され、同空港の滑走路上の気流が乱れていたことが推定される。また、GPS等の位置情報から算出される対地速度の変化に対して対気速度の減速が大きいことから、同機が滑走路末端を通過したあと、気流の乱れによる風向及び風速の変動により、同機に対する向かい風成分が急激に減少していたものと推定される。

FDRの記録（付図1）によると、同機は滑走路末端を通過後に、エンジン・トルクが約19%から12%程度に減少し、左席側（機長側）の対気速度は、滑走路末端を通過した時点で131kt（ $V_{REF} + 12kt$ ）であったが、接地時は116kt（ $V_{REF} - 3kt$ ）に減少していた。同機の対気速度は、滑走路末端から接地までの4秒間に、左席側で15kt減速しており、同様に右席側でも11kt減速していたことから、同機は滑走路末端を通過したあと、接地までの間に約3kt/secの減速率で対気速度が減少していたものと推定される。この減速は、対地速度の変化が小さいことから、向かい風成分の減少による対気速度の減少と推定されるが、約3kt/secの減速率は、滑走路末端通過後の速度変化としては著しいものであり、同機は対気速度が大きく減少しながらフレアーが行われていたと推定される。
