航空事故調査報告書

アレキサンダー・シュライハー式ASK13型（滑空機、複座）

JA100K

発航時のハードランディング

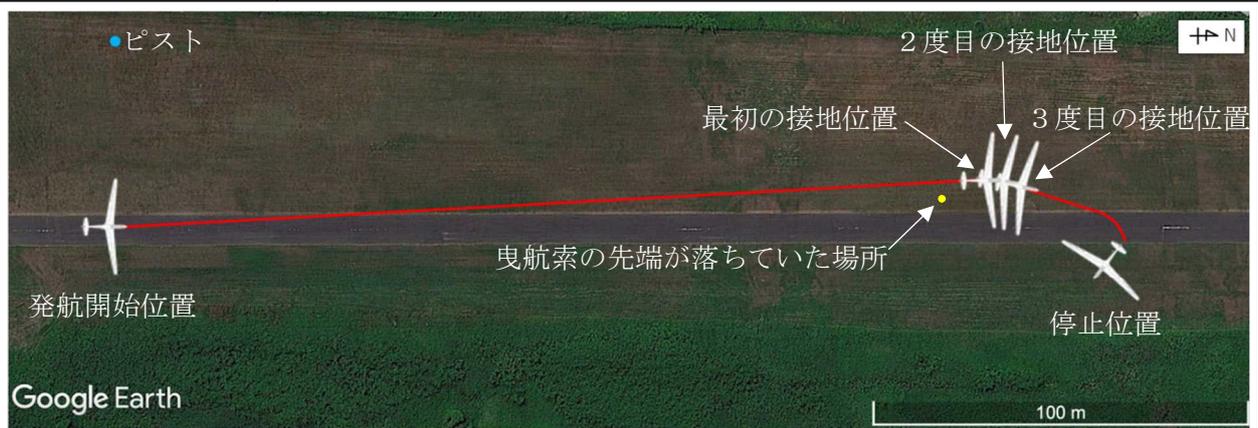
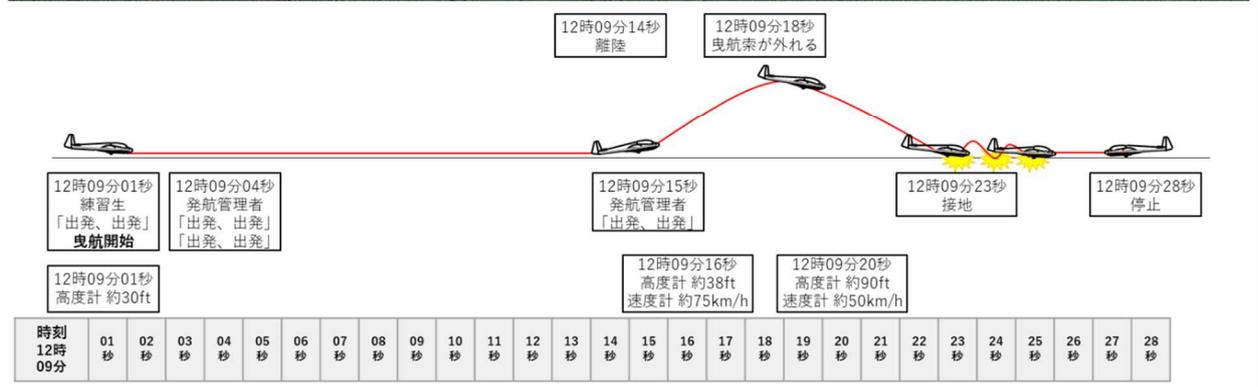
図3 推定飛行経路

12:09:01	機体が少し前へ進み、練習生が「出発、出発」と無線送信。曳航索が引かれて、曳航開始
12:09:04	発航管理者が「出発、出発」、「出発、出発」と無線送信
12:09:14	離陸
12:09:15	発航管理者が「出発、出発」と3回目の無線送信
12:09:16	高度計は約38ft、速度計は約75km/hを指していた。(高度計は離陸前に同滑空場の標高30ftにセットしているので、対地高度は約8ft(約2.4m)となる。)(図4参照)
12:09:18	「ガチャッ」と音がした後、機長が「切れた、切れた」と言った。
12:09:19	機首が下がる。
12:09:20	高度計は約90ft(対地高度は約60ft(約18m))、速度計は約50km/h(図5参照)
12:09:23	接地するとともに衝撃音
12:09:24	接地するとともに衝撃音
12:09:25	接地するとともに衝撃音
12:09:26	右方向に回転しながら地上滑走
12:09:28	機体停止
