航空事故調査報告書

III 個人所属

富士重工式FA-200-160型

JA3803

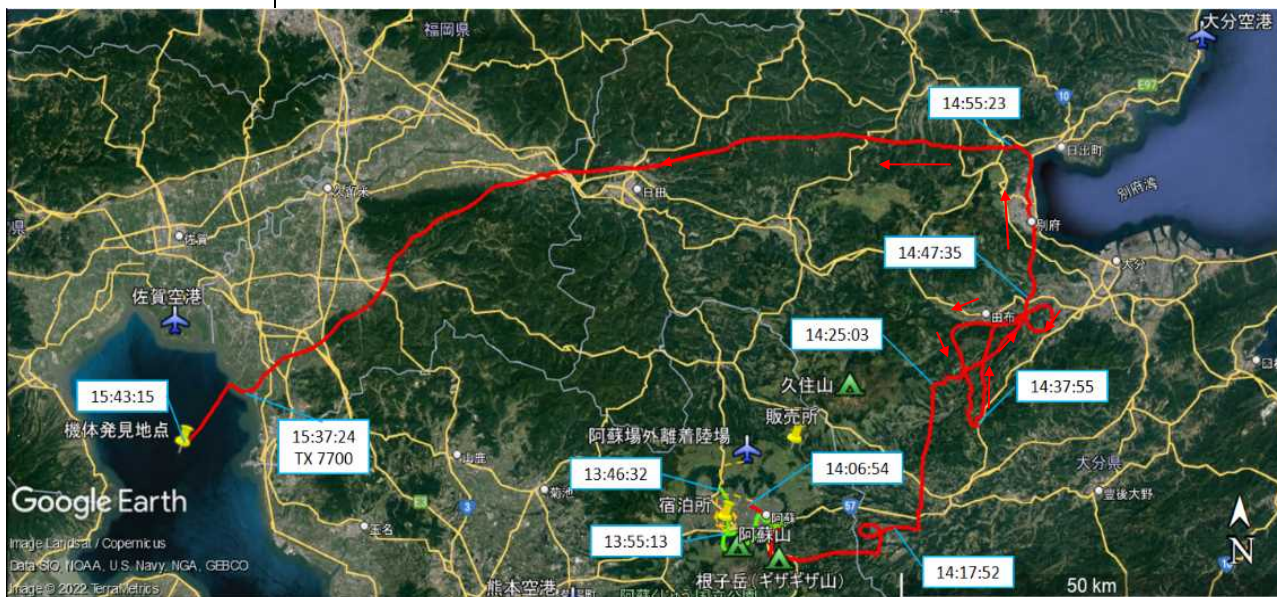
図2 同機の飛行経路

航空管制用レーダーに初めて同機の機影が捕捉されたのは13時46分32秒で、同場外の滑走路26を離陸後、南に向かって飛行しているところであった。その後13時55分13秒に一時的に機影を喪失したものの、14時06分54秒に再び捕捉され、15時43分15秒に有明海の上空で喪失するまでの間、捕捉されていた。その詳細は下記のとおり。

その後、北東方向に飛行し別府湾の海岸線に沿って北上した後、（図2参照）14時55分ごろから西へ飛行した。機長は、自身の東側に海があることから、同場外はそこから西方にあると推測した可能性が考えられる。この時点で同機の高度は4,000ft程度であり、機長が地上目標としていた根子岳からは約50km離れていたこと及び機長がその後「ギザギザ山（根子岳）はどこだ」と話し、どこかへ無線通信を試みていることから、機長は別府湾付近において完全に自機の位置を見失ったものと推定される。

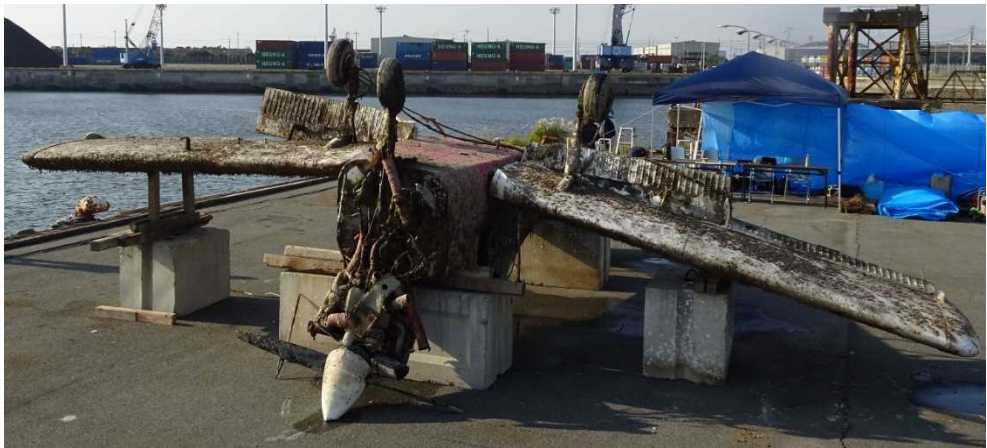
33度00分56秒、東経130度18分33秒)で、発生日時は令和4年4月18日15時45分ごろであった。
2.2 死傷者	機長 死亡 同乗者 死亡
2.3 損壊	<p>同機は令和4年4月20日三池港の西約10km(北緯33度00分56秒、東経130度18分33秒)の有明海海底で発見され、同年10月23日に引き揚げられた。</p> <p>航空機の損壊の程度 中破</p> <p>① 機首部分 エンジン覆い 脱落 エンジン エンジン架より脱落 エンジン内部 エンジン停止に至る不具合は見つからず</p> <p>② 胴体部分 垂直尾翼 上部折損(着底時又は引き揚げ時の損傷) 方向舵 上部折損(着底時又は引き揚げ時の損傷)</p>

<p>図3 事故機(上下逆に海没した姿勢のまま引き揚げられたもの)</p>
2.4 乗組員等	<p>機長(操縦教員) 80歳</p> <p>定期運送用操縦士技能証明書 昭和49年6月22日 操縦教育証明(飛行機) 昭和43年12月17日 第1種航空身体検査証明有効期限 令和5年3月10日 特定操縦技能 操縦等可能期間満了日 令和6年3月20日 総飛行時間 23,940時間49分 最近30日間の飛行時間 6時間55分 同型式機による飛行時間 5時間50分 過去1年間に操縦の教育を行った飛行時間 5時間5分</p> <p>練習生 67歳</p> <p>操縦練習許可証有効期限 令和5年2月20日 総飛行時間 5時間5分 最近30日間の飛行時間 5時間5分</p>
2.5 航空機等	<p>航空機型式:富士重工式 FA-200-160型 製造番号:FA-200-288 製造年月日:昭和53年5月4日 耐空証明書:第大-2021-524号 有効期限:令和4年12月21日 総飛行時間:3,620時間20分(耐空検査時) 事故当時、同機の重量及び重心位置は、いずれも許容範囲内であった。</p>

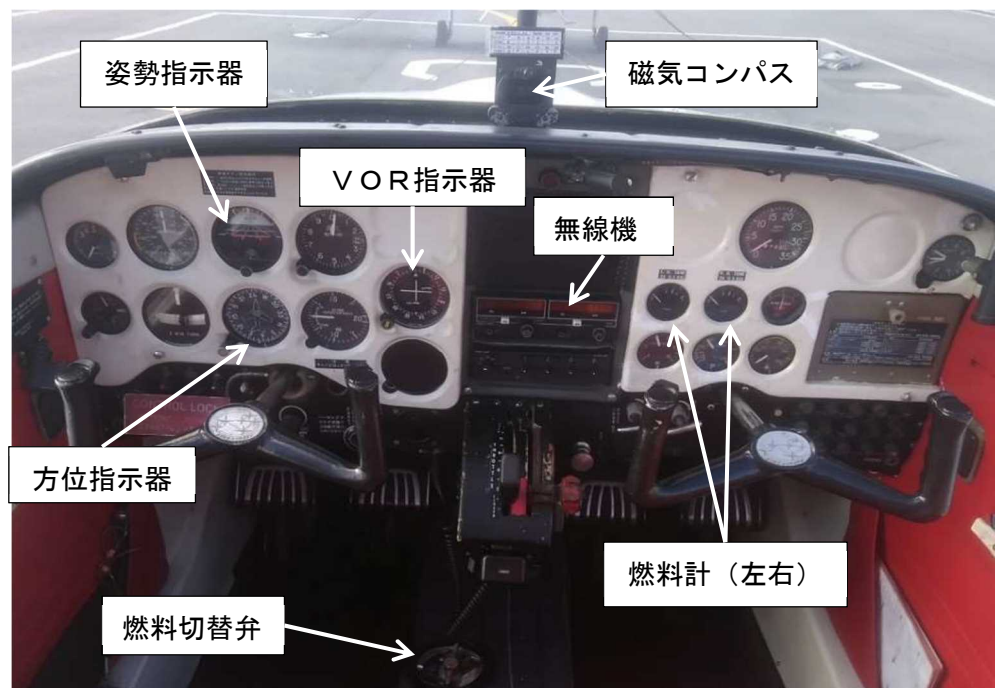
図4 事故機の計器板

同機には航法計器として姿勢指示器、方位指示器、磁気コンパス、VOR^{*2}指示器が装備されている。本事故時の飛行においては、近隣に熊本、大分及び佐賀の3空港があり、それぞれVORが設置されている。

地文航法を行う際は、通常、有視界飛行で使用される 1/500,000 の区分航空図等を携行するが、機長及び練習生は飛行時に航空図を携行していなかった。また、同機には航法計器として無線機とVOR指示器が装備されており、周囲にあった熊本、大分及び佐賀の3空港のVORの周波数を無線機に設定すれば、当該空港への方位を知ることができた。同機の無線機に設定されていた周波数から熊本VORの情報を指示器上に表示できていた可能性が考えられるが、熊本VORは磁方位30°～180°については8,000ft以下では使用できないことから、同機が自機の位置を把握できなくなったと考えられる久住山付近では熊本VORによる測位は困難であったと考えられる。また、機長及び練習生は航空図を携行していなかったため、その他のVORの周波数を調べることができず、自機の位置を把握できない状況が継続した可能性が考えられる。

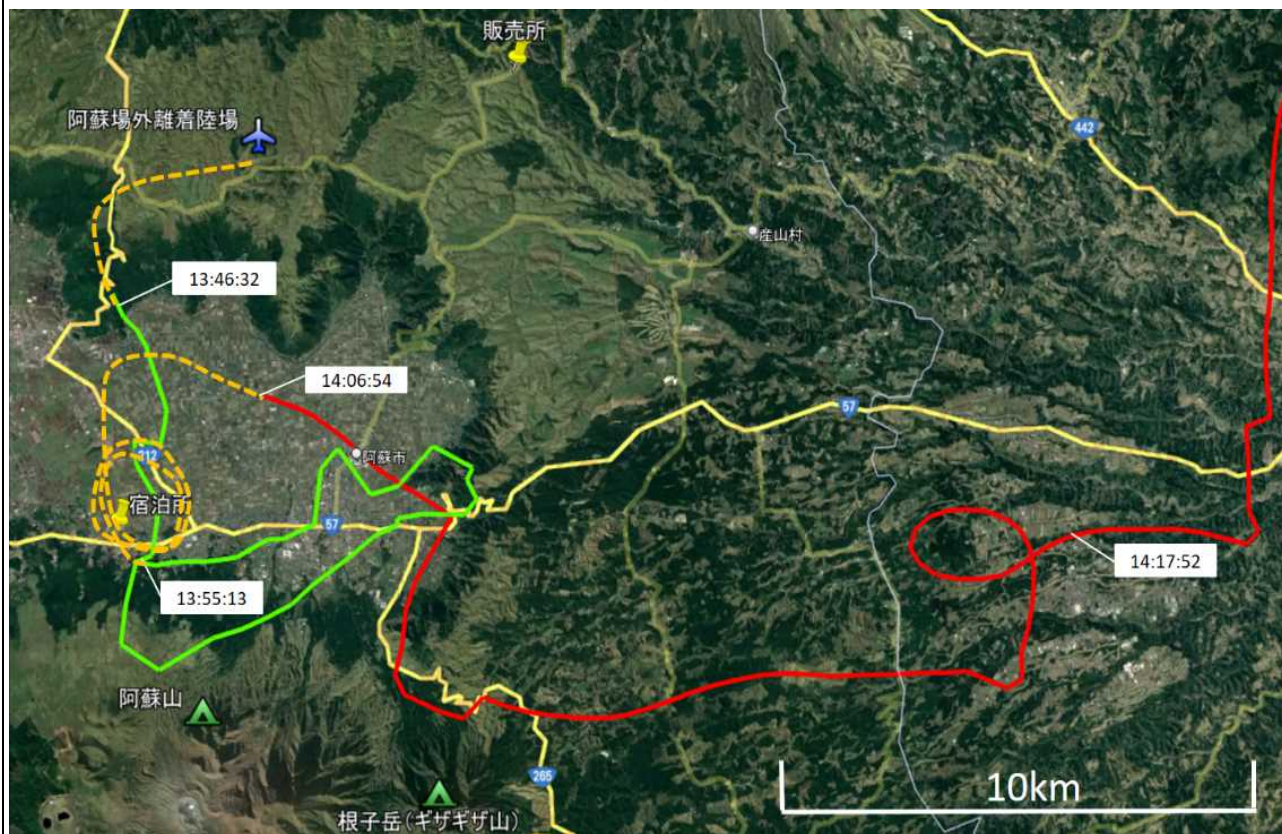
図5 同機の飛行経路

その後、同機は東へ20km、継続して北へ20km（約10分）飛行し、14時25分ごろ、久住山の東側から東へ10km飛行した後、南北方向に10km往復飛行した。この時機長は、自機の位置の基準としていた根子岳を見失い、位置の把握ができなくなっていた可能性が考えられる。

その後、約120km（約50分）西へ飛行した同機は、有明海に出て練習生に陸地近くを飛ばすよう促され陸岸に沿うよう右旋回した。その延長線上に佐賀空港があったが、その後左旋回して有明海の中央に向かった際に、機長は練習生に「正面が佐賀空港だ」と話していることから、佐賀空港へ向かおうとしていたものの、同空港の位置を誤認していた可能性が考えられる。

(実線はレーダー航跡記録 緑一回目の捕捉、赤二回目の捕捉、破線は推定)
