AA2023-5

# 航空事故調査報告書

ボーイング式747-8F型

復行時のテールストライク（胴体後部下面接触）による機体の損傷

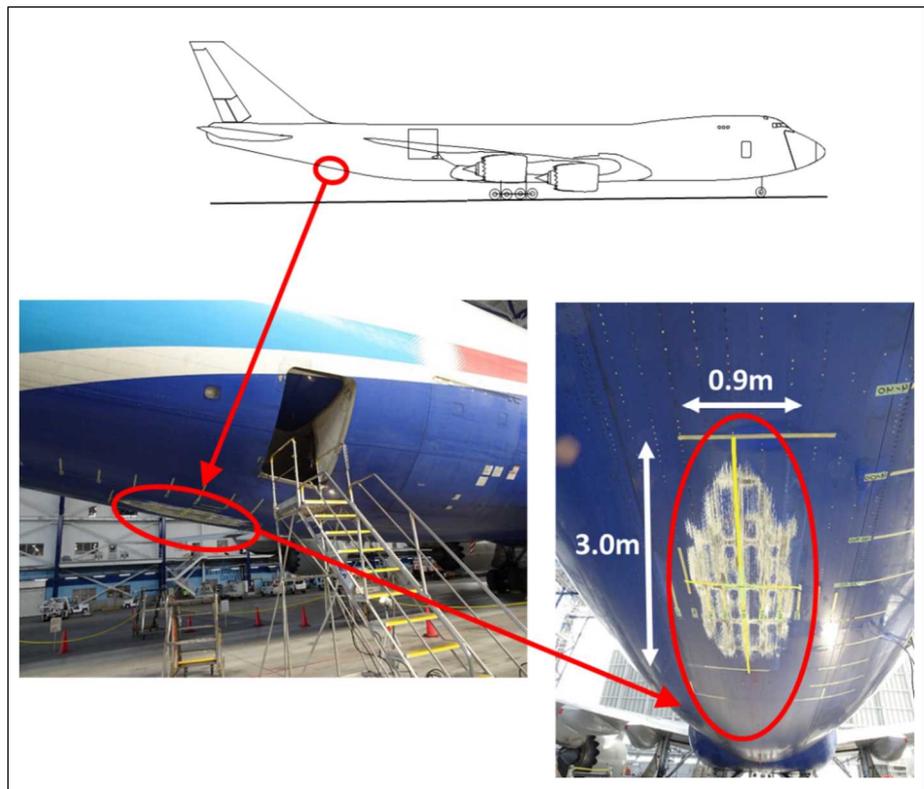
図5 損傷状況

機体後部下面の外板に、全長約3.0m、最大幅約0.9mの損傷があり、内部の構造部材が変形していた。

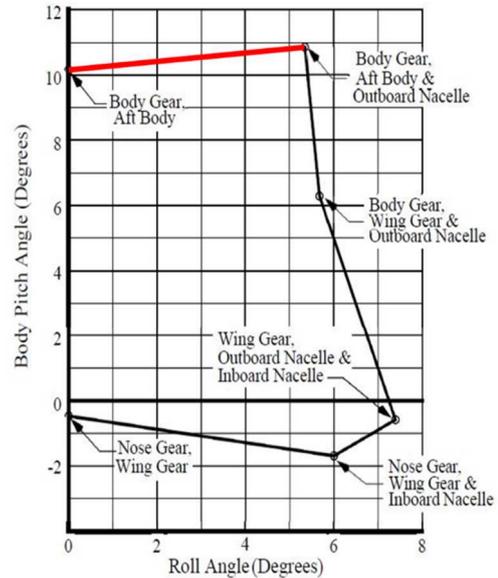
図8 グラウンドコンタクトアングル  
(通常着陸時)

ロール角0°、ピッチ角10.2°からロール角5.4°、ピッチ角10.8°までを結ぶ線分（図8赤線）を超えるとボディギア、テールが接触する可能性がある。

テールストライクがどの時点で発生したのかは、滑走路上の痕跡も発見できていないことから、特定できないものの、映像記録、機体の状況(3.5秒間でピッチ角が $1.4^{\circ}$ から $9.8^{\circ}$ に大きく変化し、速度139 KIASまで減速、スポイラーが展開され、PACSが作動)及び2.6(14)を参考に分析すると、復行操作時(18時51分13秒)に発生したものと推定される。

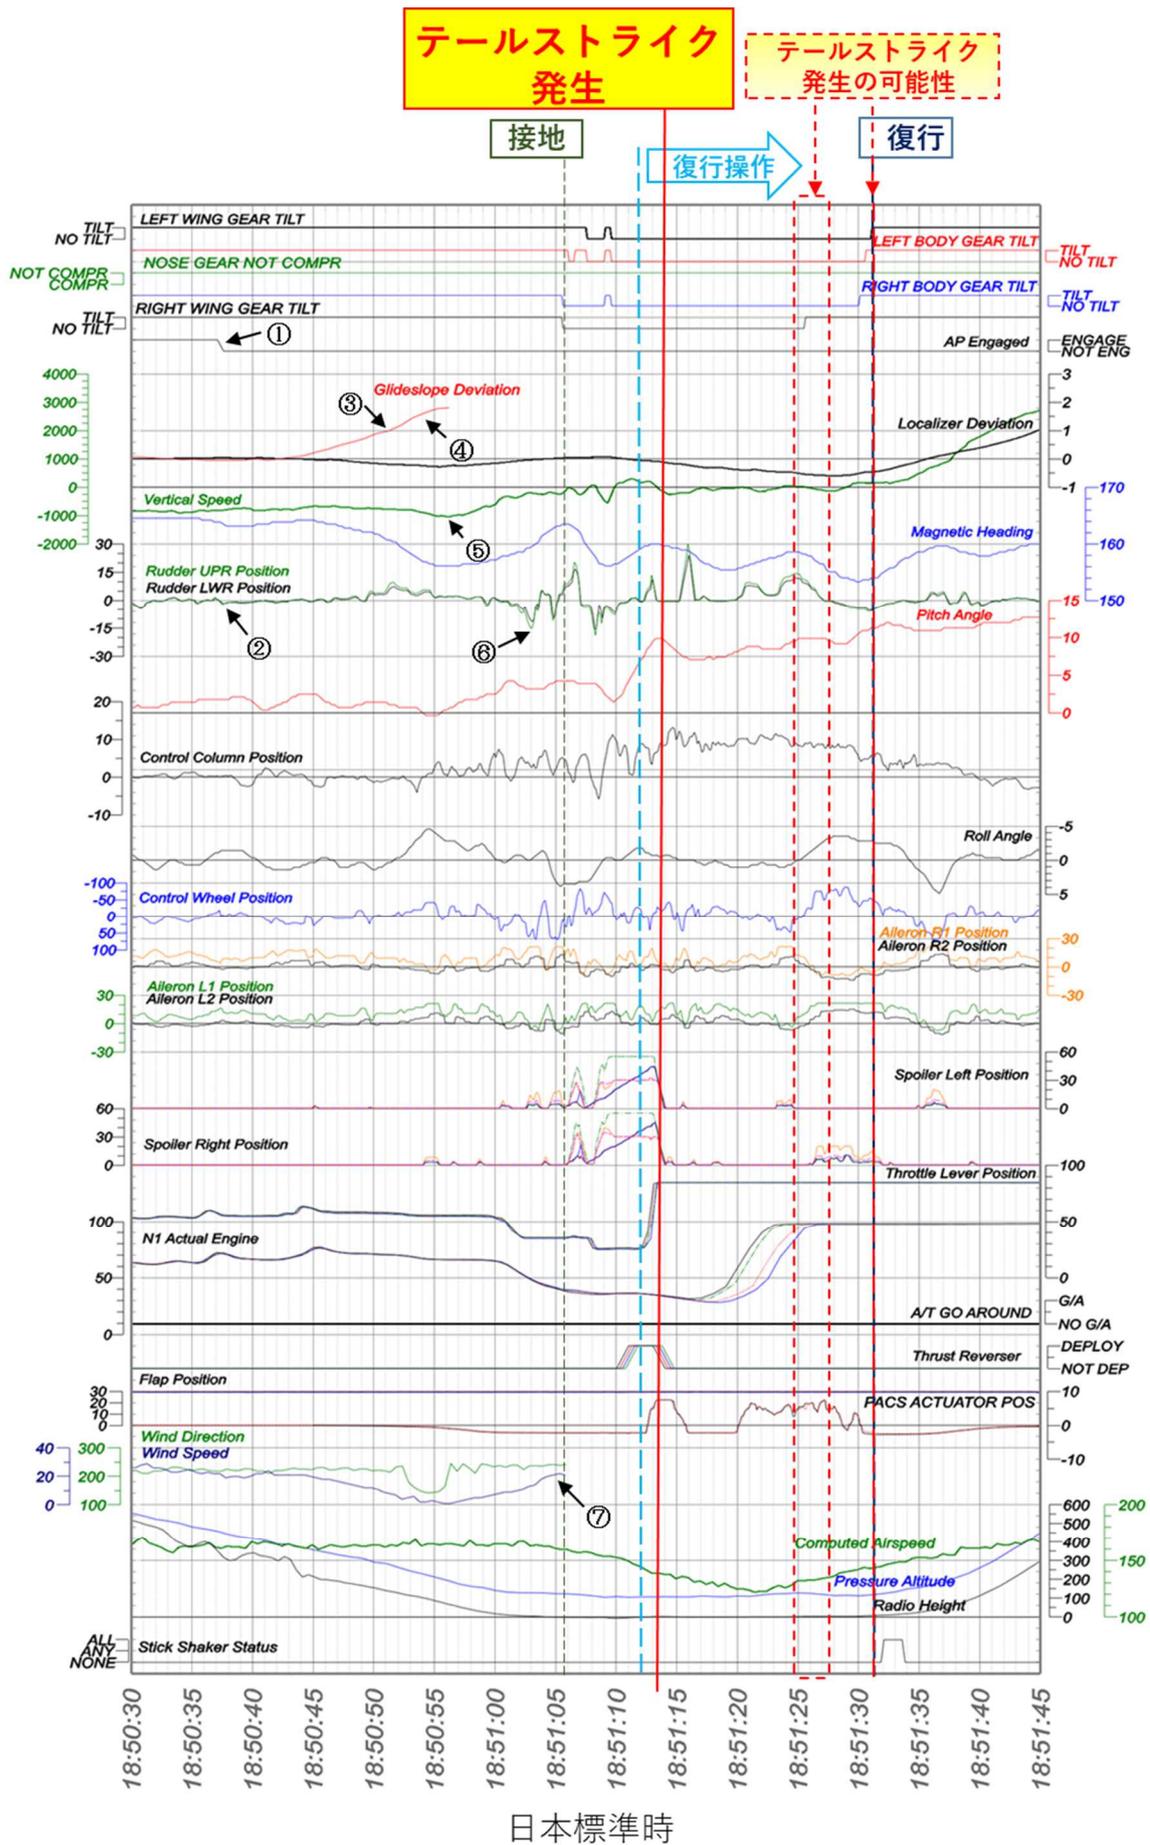
付図1 FDR及びQARの記録（18時50分30秒から18時51分45秒）

しかし、18時50分53秒、同機が高度235ft(100ft AFE)を通過したとき、LOCのオンコースからの逸脱は、右方向に0.28ドット、GSのオングライドパスからの逸脱は+1.59ドット(付図1④参照)となり、適切な飛行経路からの逸脱は更に広がった。

18時50分56秒、降下率(V/S)が増加し、一時-1,024 fpm(付図1⑤参照)となった。

同機は滑走路中心線から左に偏向し始めた。機長は、同機を滑走路中心線へ戻すため、右ラダーペダルを踏み(右11.5°(付図1⑥参照))、修正操作を行った。

18時51分05秒、132ft(RA3ft)で、FDRに記録されていた右からの横風が最大となった(240°/22kt(付図1⑦参照))。機長は、同機を右にロールさせ、右ラダーペダルを踏んだ(右7.2°)。

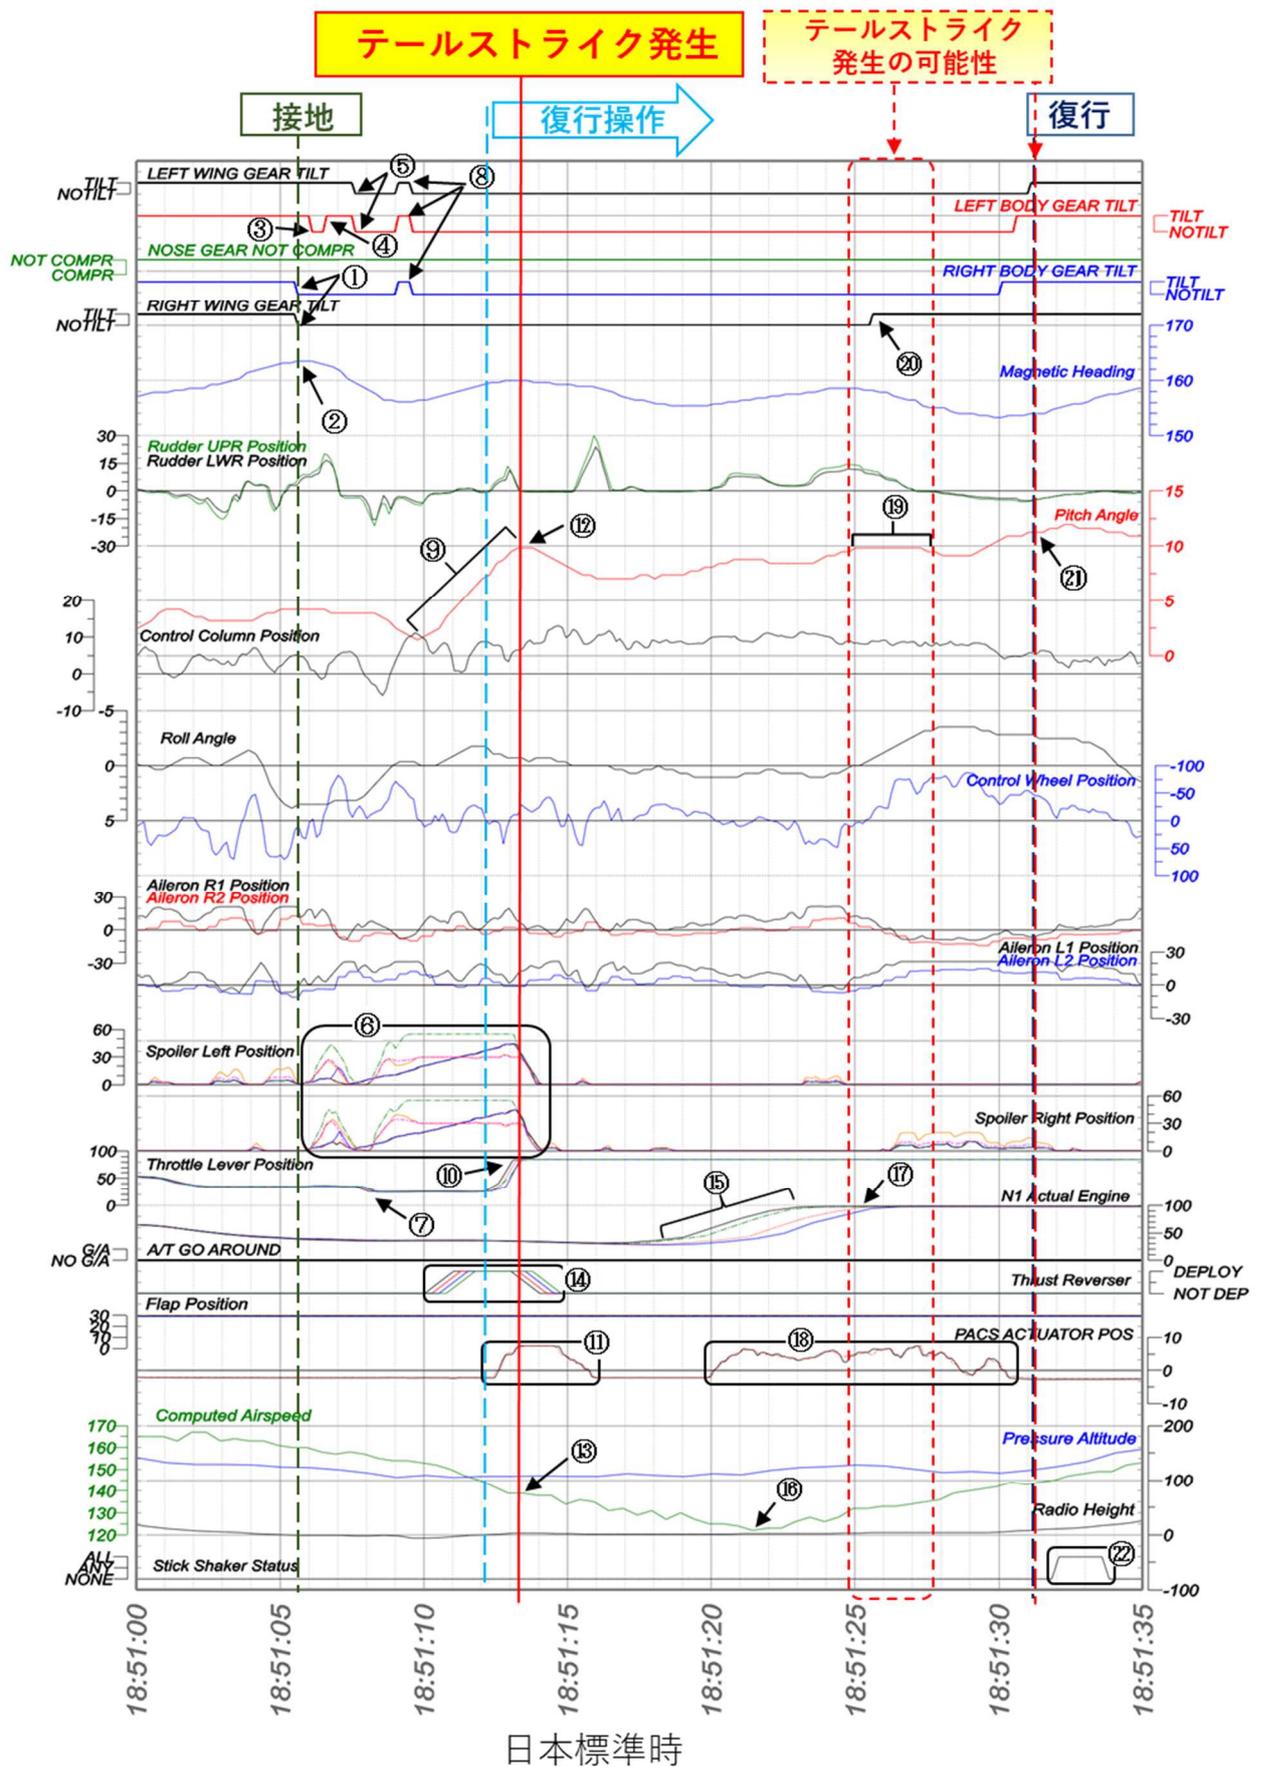
付図2 FDR及びQARの記録（18時51分00秒から18時51分35秒の拡大図）

同機は、右にロール角(右4.2°)をとったままの状態、右主脚(右ボディギア及び右ウイングギア)が接地(付図2①参照)した。接地点位置は、滑走路進入端から520m(目標点標識の中心(430m)より90m奥)であった。接地時の機首方位(HDG)は163°(付図2②参照)であった。機長は、同機のHDGを滑走路磁方位に合わせるために左ラダーペダルを踏んだ。

18時51分06秒、ロール角が右4.2°で、左ボディギアが接地(付図2③参照)したが、バウンド(付図2④参照)した。スピードブレー

18時51分25秒、全てのエンジンのN1が90%を超えた（付図2⑰参照）。PACSは作動（PACSの作動状況は付図2⑱参照）したが、その後3秒間、ピッチ角は9.8°（付図2⑲参照）となった。速度は132KIASから134KIASとなった。同機は、ノーズギアを接地しないまま地上滑走をした。機長は、地上滑走中も機体の姿勢の変化と滑走路残距離が気になり、機体の速度を見ていなかった。18時51分26秒、ロール角が左に2.5°となり、右ウィングギアが浮揚（付図2⑳参照）した。

18時51分31秒、同機は復行した。ピッチ角は10.2°（付図2㉑参照）、速度は143KIAS、ロール角は左2.8°であった。滑走路残距離は1,619mであった。

復行してから2秒間、失速警報装置が作動（付図2㉒参照）した。副操縦士は「プッシュノーズダウン」とコールアウトし、機長にピッチ角を下げさせるように注意を促した。
