航空事故調査報告書

運輸安全委員会
Japan Transport Safety Board

II 個人所属
セスナ式172P型
JA3969
地上走行中の主翼損傷（エプロン照明灯に接触）

所属	個人
型式、登録記号	セスナ式172P型、JA3969
事故種類	地上走行中の主翼損傷（エプロン照明灯に接触）
発生日時	令和4年9月22日 13時57分ごろ
発生場所	大阪府八尾市 八尾空港（北緯34度35分51秒、東経135度35分39秒）

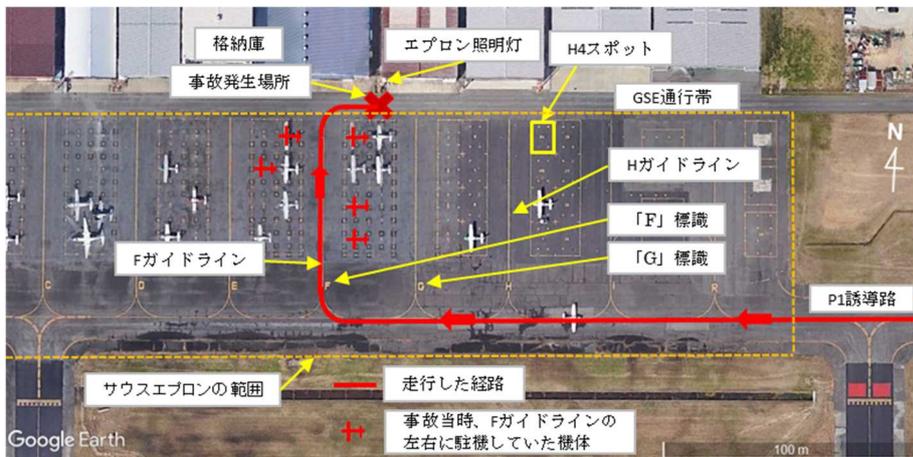
図1 推定経路

同機は、13時54分、左席に着座した同乗操縦士の操縦により八尾空港の滑走路09に着陸し、H4スポットへ向けて地上走行を開始した（図1参照）。

同乗操縦士は、P1誘導路を走行中、あと数分で予約したスポットの使用時間を超えてしまうと思い、八尾空港の航空管制官へ、14時00分までの使用を予定していたH4スポット使用時間の延長を依頼する無線連絡を行いながら走行していた。エプロン上に「G」の標識が見えたため、Hスポット列の入口を通り過ぎたかもしれないと思ったが、Gスポット列の次がHスポット列かもしれないと思い直して走行を続けたところ、エプロン上に「F」の標識が見えたため、Hスポット列の入口を通り過ぎていたと認識し、「過ぎちゃったね」と発言した。機長は、同乗操縦士の発言を聞き、同機がHスポット列の入口を通り過ぎたことを認識した。

同乗操縦士は、他機が後ろから来た場合、停止すると迷惑を掛けてしまうと思い、Fスポット列の入口を右折した。

同乗操縦士は、右折後、格納庫の前に通路が見えたため、当該通路を経由してH4スポットへ

向かうこととし、GSE通行帯*1へ進入した。

同乗操縦士は、GSE通行帯を走行していたところ、左主翼前縁がエプロン照明灯の支柱に付帯する機器収納箱に接触したため、機体を停止させた。

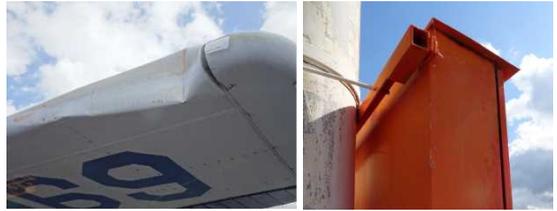
図2 左主翼前縁 図3 機器収納箱

航空機の損壊の程度：中破

- ・左主翼前縁に長さ約60cm、幅最大約16cm、深さ最大約6cmの凹み
- ・左主翼上面の外板に長さ最大約20cm、幅最大約1cmの浮き

地上物件の損壊：

- ・エプロン照明灯の支柱に付帯する機器収納箱側面に塗装の剝離

同乗操縦士は、GSE通行帯を走行中、進行方向左側にエプロン照明灯が設置されていることを視認していたが、機外の見張り不足により、機器収納箱の存在に気付くことなく走行を続けたため、エプロン照明灯の支柱に付帯する機器収納箱に接触したものと推定される。

本事故は、同機がGSE通行帯へ誤って進入したため、左主翼前縁がエプロン照明灯の支柱に付帯する機器収納箱に接触し、損傷したものと推定される。

- (1) 航空機の操縦を行っている者は、スポットまでの移動経路、スポットの位置、航空機が走行可能な区域を十分に確認した上で地上走行を行う必要がある。
- (2) 航空機の操縦を行っている者は、移動経路を誤った場合、管制機関等へ自機の状況を共有し、駐機するスポットまでの移動経路を十分に確認した上で地上走行を行う必要がある。
