# 航空事故調査報告書

Ⅲ 岡山航空株式会社所属  
セスナ式172R型  
JA123R  
鳥衝突による機体損傷

所属	岡山航空株式会社
型式、登録記号	セスナ式172R型、JA123R
事故種類	鳥衝突による機体損傷
発生日時	令和4年12月10日 17時43分ごろ
発生場所	岡山県岡山市岡南飛行場の西約0.5nm（900m）、高度約150ft（45m） （北緯34度35分、東経133度55分）

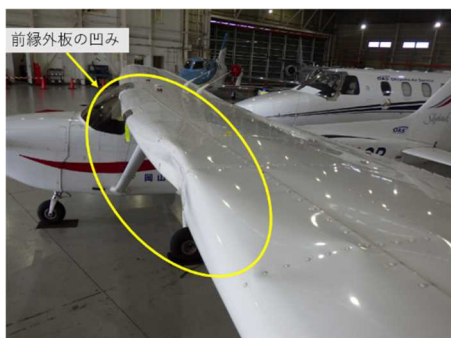
- ・左主翼前縁外板の変形（縦約15cm、横約15.5cm、深さ約7cmの凹み）
- ・左主翼前縁リブの変形（変形した外板の内側）

図2 損傷箇所（前縁外板）

同機の着陸後の点検において、左主翼前縁に凹み及び血痕を確認したこと、また、機長は、同飛行場の西約0.5nm(900m)、高度約150ft(45m)を対気速度約65ktで飛行中、前方の着陸灯の照射範囲に白い鳥の群れのようなものが一瞬現れ、その直後に機体に何か衝突したような音を聞き、何か当たったように感じたことから、同機は、着陸進入中に鳥と衝突したため、機体を損傷

分析に示したとおり、鳥の生態に応じた効果的な鳥衝突防止対策を進めるため、航空機と衝突した鳥の死骸及び血痕は、検体として採取し鳥の種類を特定するなど適切に取り扱うことが推奨される。

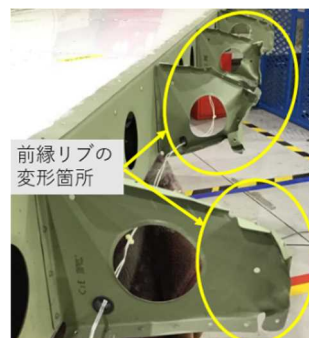
図3 損傷箇所（前縁リブ）
