# 航空事故調査報告書

IV 株式会社Japan General Aviation Service所属  
シーラス式SR20型  
JA01TC  
着陸時の機体損傷

所属	株式会社 Japan General Aviation Service (JGAS)
型式、登録記号	シーラス式SR20型、JA01TC
事故種類	着陸時の機体損傷
発生日時	令和4年12月26日 11時05分ごろ
発生場所	熊本県天草飛行場滑走路上 (北緯32度28分50秒、東経130度09分45秒)

事故の概要	同機は、令和4年12月26日、熊本県天草飛行場の滑走路31に連続離着陸訓練のため進入した際に復行を試みたものの、前脚から滑走路に接地し、機体を損傷した。
調査の概要	主管調査官ほか1名の調査官（令和4年12月26日指名）意見聴取（原因関係者）及び意見照会（関係国）を実施

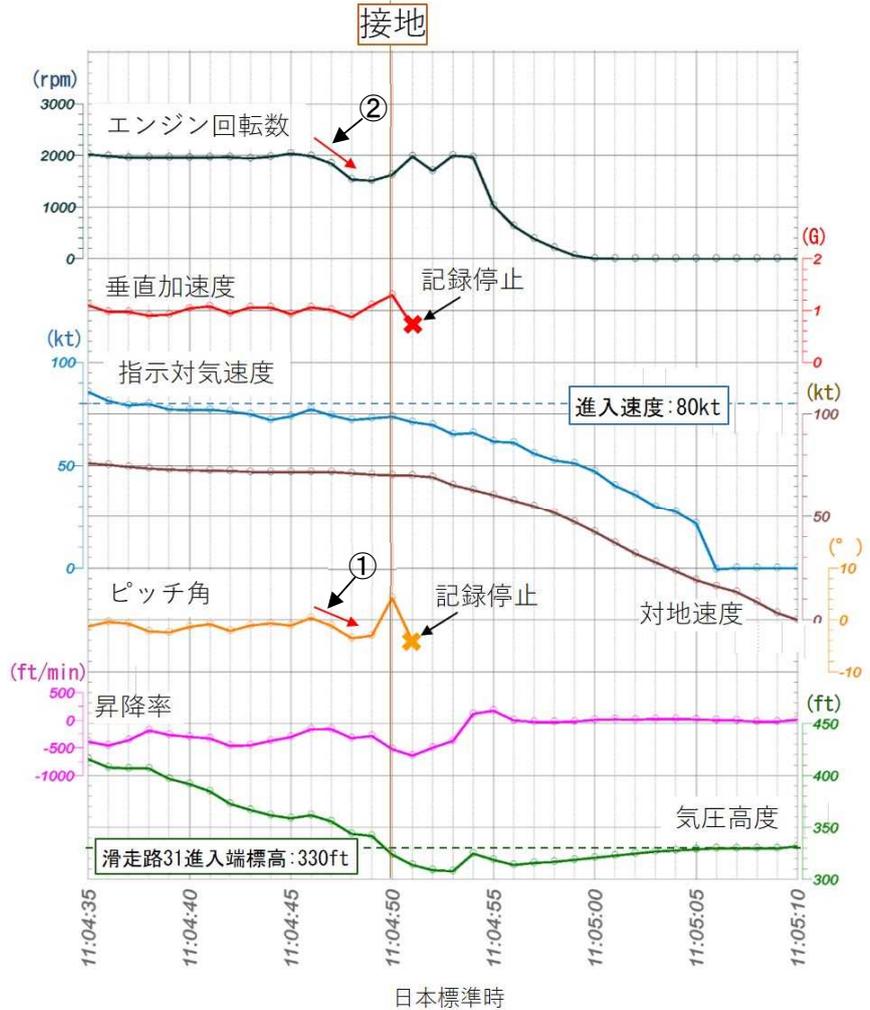
図1 フライト・データ・ロギング機能の記録

同機は、滑走路31進入端に近づいたが、降下経路が低く、速度も進入速度を下回ったため、機長は「ゴー・アラウンド」と発声し、訓練生Aに対して復行を指示した。しかしながら、同機の機首が下がったことから (図1 フライト・データ・ロギング機能<sup>\*1</sup>の記録①

参照)、機長は再度「ゴー・アラウンド」と発声するとともにテイク・オーバーを試みたものの、同機は前脚から接地し、タイヤを含む前脚の一部が折損した状態で滑走路を移動した後、滑走路上でかく座した。訓練生Aは、機長の指示に従い復行を試みた際に、操縦桿を前に押したような気がする」と口述している。

操縦桿を前方に押したことについては、左席で復行操作を行う場合、操縦士は右手でパワー・レバーを前方に操作することから、同型式機で初めて右席操縦を行った訓練生Aが、右手で操作していた操縦桿に対してパワー・レバーに対して行う操作を行った可能性が考えられる。また、左席で復行操作を行う場合、機首上げのため、操縦士は左手で操縦桿を引くことから、訓練生Aが左手で操作していたパワー・レバーに対して操縦桿に対する操作を行い、パワー・レバーを手前に引いた可能性が考えられ、同機のエンジン出力の減少（図1②参照）が同機の機首下げに関与したものと考えられる。

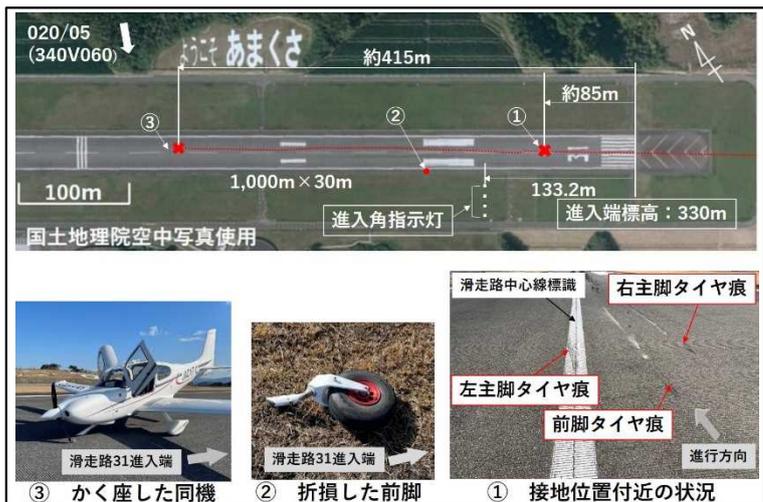
図2 推定飛行経路及び現場の状況

同機は、機長の指示による復行を試みた際に機首が下がったため、前脚から滑走路に接地して滑走路上でかく座したものと推定される。

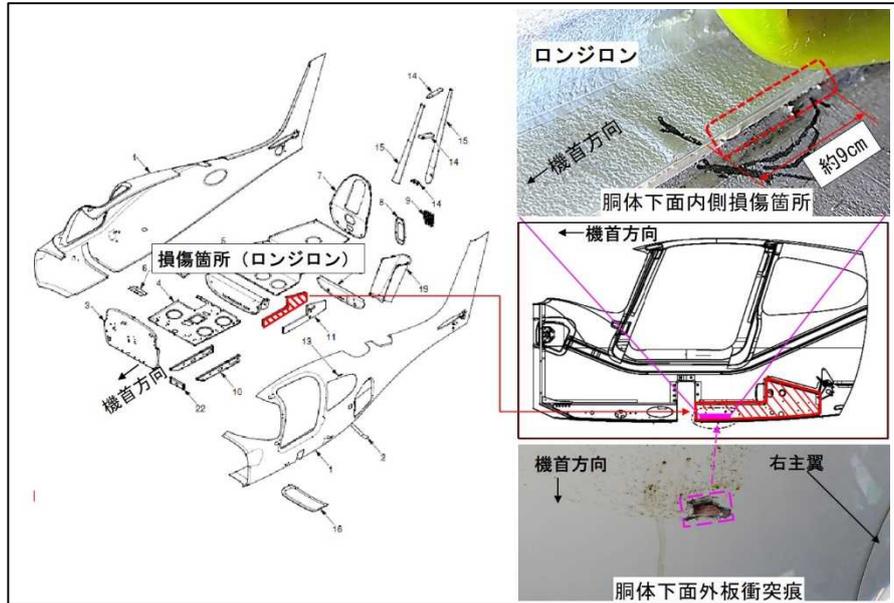
図3 胴体下面の損傷箇所

同機は、前脚が折損しており、脱落した前脚は、滑走路南側の緑地帯で発見された。また、右主脚タイヤカバーの破損、胴体下面、左水平尾翼下面の打痕及び3枚のプロペラ・ブレードに後方への湾曲及び擦過痕が確認された。

さらに、機体内部の点検において図3に示す胴体右側中央下部構造部(ロンジロン)に大修理相当の損傷(胴体外板とロンジロンの接着面の剥がれ)が確認された。

同機が前脚から接地した際に、プロペラが滑走路面に接触して損傷したものと推定される。その後、前脚の一部がタイヤとともに破断して右主脚のタイヤカバー、胴体下面及び左水平尾翼下面に衝突したものと推定される。また、破断した前脚が胴体下面に衝突したことで胴体右側中央下部構造部（ロンジロン）を損傷したものと推定される。

本事故は、同機が、復行を試みた際に機首が下がったため、前脚から滑走路に接地した後、破断した前脚が胴体下面に衝突したことで胴体右側中央下部構造部（ロンジロン）を損傷したものと推定される。

① 同社は、訓練生が右席で操縦訓練を行う場合に左右の手によって操作する対象が異なること、計器の見え方が異なることなど、左席で操縦を行う場合との相違点を整理し、事前に十分な準備を行った上で操縦訓練に臨める環境を用意することが必要と考えられる。

せる場合の要領を明確化するとともに、操縦訓練中の教官のテイク・オーバーについて、再教育することが必要である。

同社は、運航本部長通達「操縦訓練に於ける教育技法（Take Over）についての再確認」を発行し、操縦教官に対してテイク・オーバーに係る教育技法について周知を行った。

また、運航本部長通達「右席操縦実施要領」を発行し、被訓練者に対して右席操縦をする上での必要な知識及び経験を付与することとし、操縦教育証明取得訓練導入のためのシラバスを制定した。

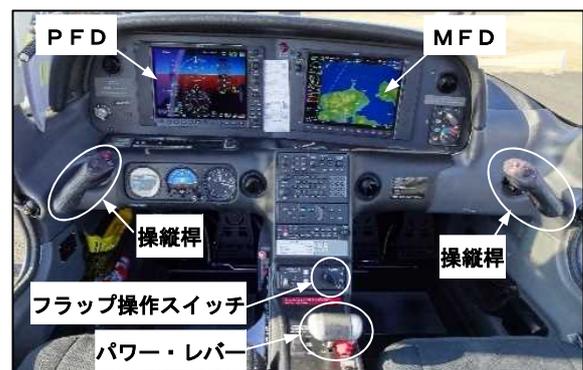
図4 同機の操縦席

同機の操縦桿はサイドコントロール式である(図4参照)。操縦桿を前後に操作してピッチ方向の操縦を行い、操縦桿を左右に傾けてロール方向の操縦を行う。

機首が下がったことについては、同機が復行を試みた際に、訓練生Aが操縦桿を前方に押したことによるものと考えられ、右席の訓練生Aが右手で操作していた操縦桿に対してパワー・レバーに対して行う操作を行った可能性が考えられる。
