航空事故調査報告書

I 日本航空株式会社所属
ボーイング式767-300型
JA603J
機体の動揺による客室乗務員の負傷

所 属 日本航空株式会社
型 式 ボーイング式767-300型
登録記号 JA603J
事故種類 機体の動揺による客室乗務員の負傷
発生日時 令和4年3月26日 17時35分
発生場所 岐阜県中津川市上空、高度約8,500m (FL280)

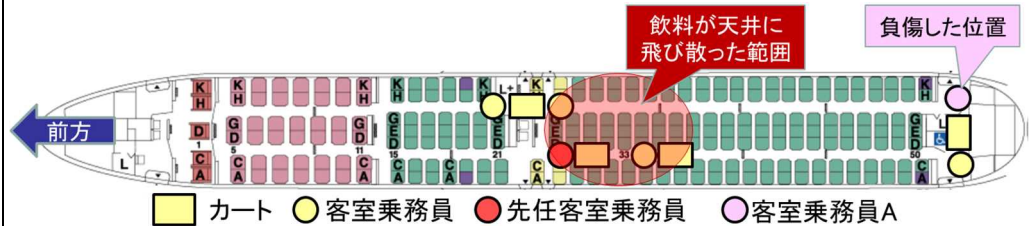
図2 事故発生時の状況

先任客室乗務員は、客室中央付近で乗客への飲み物を配り終えた頃に、「ドン」と下に下がる急な揺れに遭遇した。当時、カート4台のうち3台は客室中央付近にあり、右側通路後方のカートは、客室乗務員Aを含む2名の客室乗務員が後方ギャレーに戻っていた（図2参照）。

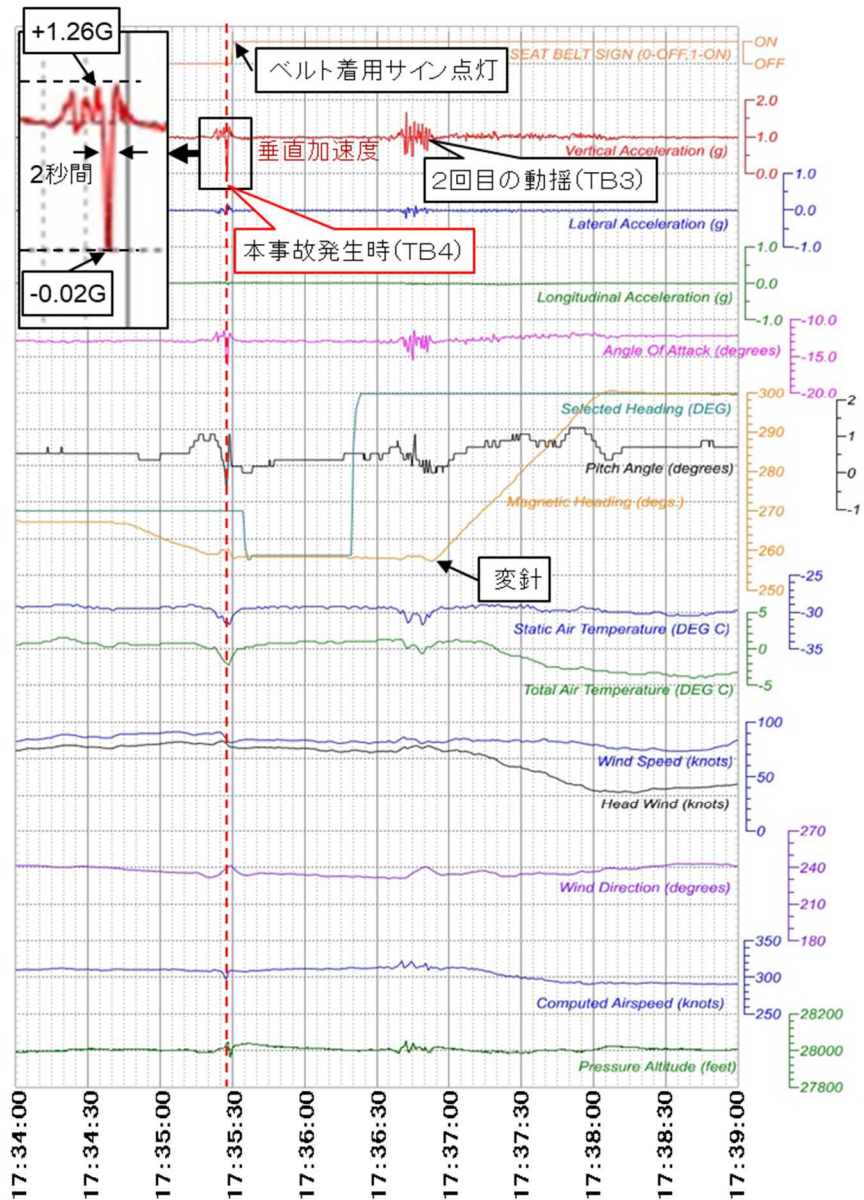
図3 DFDRの記録

同機のDFDRの記録によれば、事故発生直前の17時35分27秒に、垂直加速度が1.0G付近から1.26Gに微増後、次の1秒間で-0.02Gへとマイナス側に変化し、更に次の1秒間で1.28Gへと戻った（図

較正対気速度及び迎え角の減少は、翼（主翼及び水平安定板）の揚力を減少させる空力的作用として働き、その影響は、主に垂直加速度及びピッチ角に表れる。DFDRに記録されていた、本事故発生時の垂直加速度は、約1秒間で1.26Gから-0.02Gまで1.28GのマイナスGが発生しており、その結果、同機は「ドン」と沈下し、客室乗務員Aは浮揚したものと推定される。さらに、次の1秒間で、-0.02Gから1.28Gまで1.30GのプラスGが発生したことから、客室乗務員Aは、マイナスGで体が浮揚して体勢を崩しながら落下するところに、プラスGで浮き上がってきた機体床面に強く打ち付けられて負傷したものと推定される。

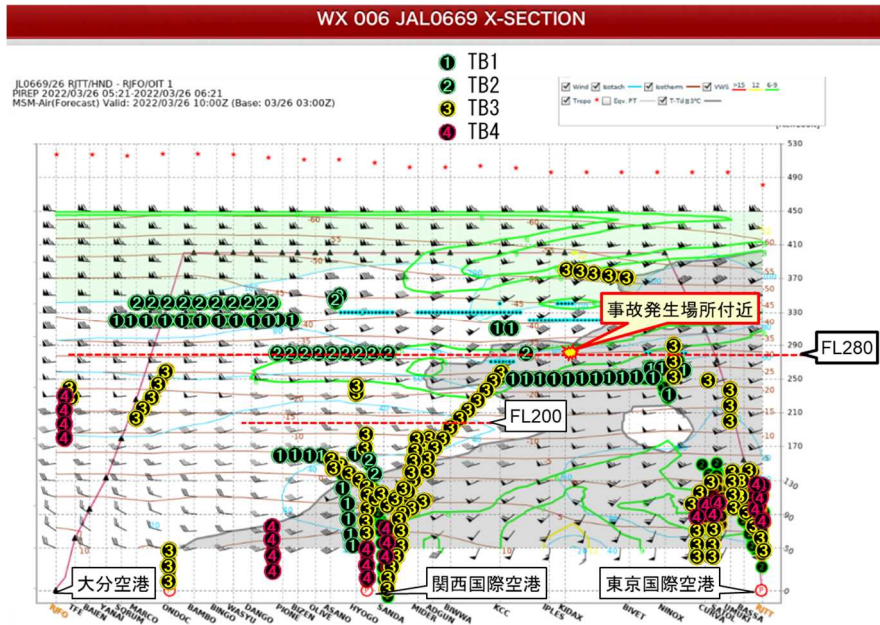
図6 クロスセクションチャート上のPIREP (一部加工)

運航乗務員が同社から配布されているタブレット端末上で、対象時刻の気象予想及びPIREPを確認できるクロスセクションチャートを確認したところ、同機の飛行経路付近では、FL330より高い高度で、晴天乱気流が発生する目安とされる12kt以上の鉛直シア*6域が広がっていくことが予想されていた。また、14時21分から15時21分までのPIREP (図6)によると、巡航高度FL280付近を飛行する同機と同程度の大きさの機体からは、TB1からTB2の揺れの報告が、関西地区空港の進入・出発機からは、FL200以下でTB3からTB4の揺れの多いことをそれぞれ確認していた。

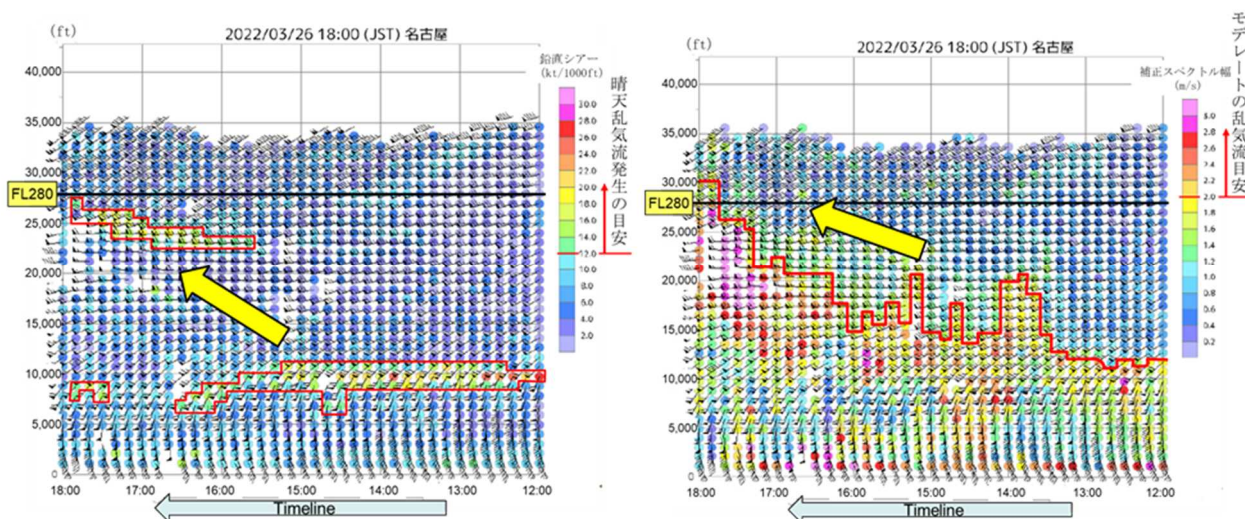
図7 ウインドプロファイラ名古屋観測局の観測データ（一部加工）
（左：鉛直シア、右：補正スペクトル幅）

図7に、事故発生場所から西約60kmに位置するウインドプロファイラ*7(名古屋観測局)の本事故当日12時から18時までの観測データを示す。左図は、風向風速の断面図に鉛直シアーを付加した図であり、赤枠で囲んだ部分は、晴天乱気流の発生日安とされる12kt/1,000ft以上の鉛直シアーが観測された高度を示す。右図は、風向風速に補正スペクトル幅*8を付加した図であり、赤線より下の部分は、P I R E Pの統計分析からモデレート(T B 4相当)の乱気流の日安とされる2.0m/s以上の補正スペクトル幅が観測された高度を示す。

名古屋観測局におけるウインドプロファイラから、名古屋においては、鉛直シア、補正スペクトル幅ともに、晴天乱気流やモデレートの乱気流の発生日安とされる高度が時間の経過とともに上昇し、18時ごろにはFL280付近まで到達していたことが確認できる。このことから、本事故発生当時、名古屋観測局の東約60kmの本事故現場付近においてもこれらの乱気流が発生していた可能性が考えられる。

しかしながら、これらの可能性については、事故後に発表された気象解析に基づく分析結果であり、飛行中における本事故発生以前には、本事故現場付近に揺れが予想できる機上気象レーダーのエコーや関連するPIREPがなかったことから、運航乗務員は、機上においてもこれらの乱気流を予測することは困難であったものと考えられる。
