航空事故調査報告書

Ⅲ 日本航空株式会社所属
ボーイング式737-800型
JA307J
機体の動揺による乗客の負傷

所属	日本航空株式会社
型式、登録記号	ボーイング式737-800型、JA307J
事故種類	機体の動揺による乗客の負傷
発生日時	令和5年1月7日 09時51分ごろ
発生場所	宮崎空港の東北東約80km付近海上上空 (北緯32度11分07秒、東経132度12分14秒)

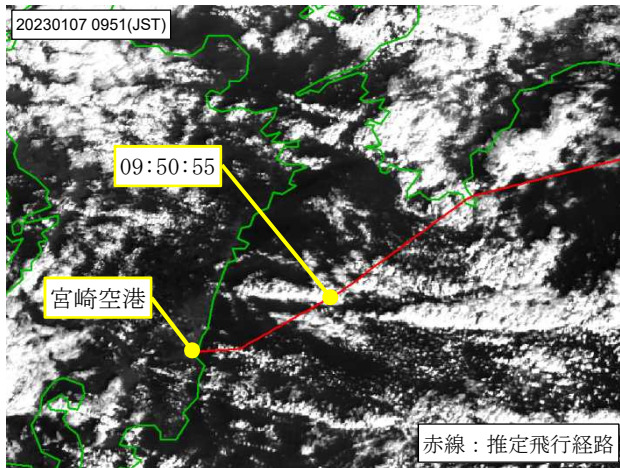
図1 気象衛星画像（可視）

気象庁の気象衛星画像（図1）及びレーダー合成図（図2）によると、同機が宮崎空港に向けて降下進入を行っていた経路には、帯状に連なった積雲系の雲が存在し、弱いエコー*1が僅かに点在していた。

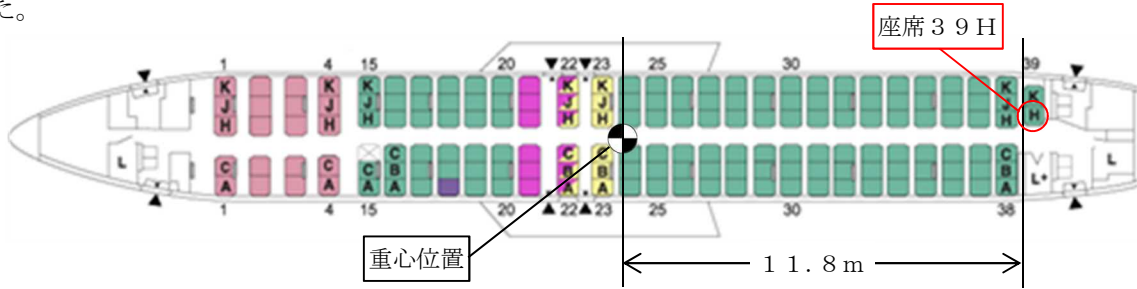
図3 負傷した乗客の座席位置

座席39Hは、客室最後部の座席で、2列座席の通路側に位置している。事故発生時の同機の重心位置は、23.0%MAC*2と推算され、重心位置から同乗客までの距離は約1.2mであった。

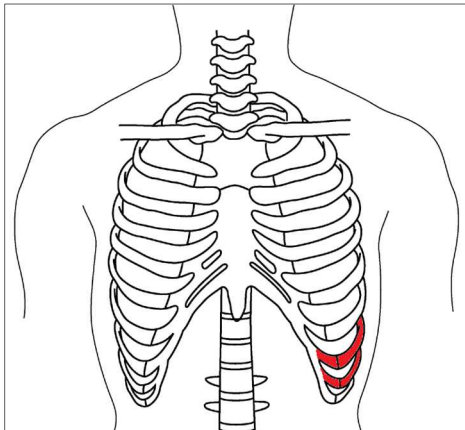
図4 負傷部位

同乗客が骨折した部位は、左側の上から8番目及び9番目の肋骨である。また、同座席の肘掛けは、座面から約20cmの高さにあり、金属製の部品に樹脂製のカバーが取り付けられた構造をしている。

同乗客は、同機の瞬間的な水平加速度の変化によって上半身が左側へ振られたため、左脇腹を座席の肘掛けに強打して負傷したものと推定される。

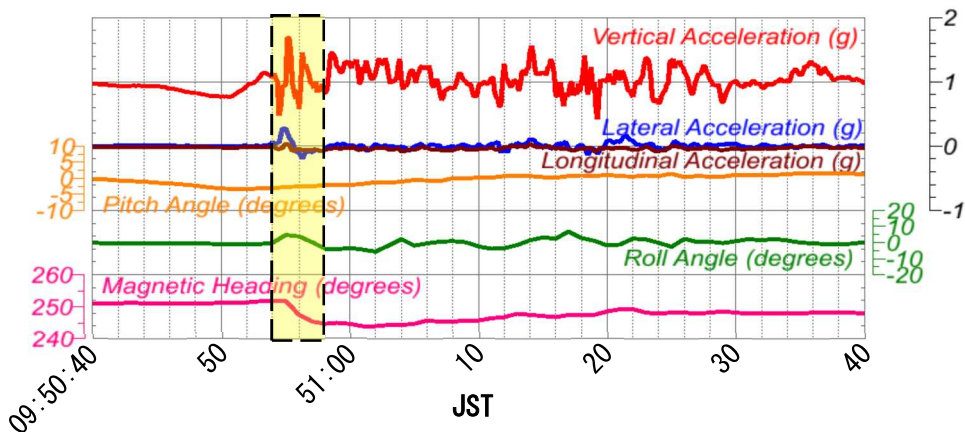
図6 QARデータ

09時50分55秒から56秒までの1秒間に同機の機首方位が突然左へ4°変化し、同55秒から57秒までの2秒間に、水平加速度も右に0.27Gから左へ0.20Gの間で変化していた。

同機の動揺時、左右に振動する並進運動による水平加速度の変化に加え、方位角も瞬間的に左へ4°変化していたことから、機尾側は重心位置を中心として右に4°回転して、座席39H付近では、偏揺れによる水平加速度の変化も生じていたものと推定される。したがって、着席してベルトを着用していた同乗客の体は、機体の並進運動及び偏揺れによる右向きの水平加速度の影響を受けたと推定されるが、上半身は慣性の法則により元の位置に静止しようとする慣性力が働き、左側へ振られたものと推定される。
