# 航空事故調査報告書

アグスタ式AW139型（回転翼航空機）

JA139F

ハードランディングによる搭乗者の負傷及び機体損傷

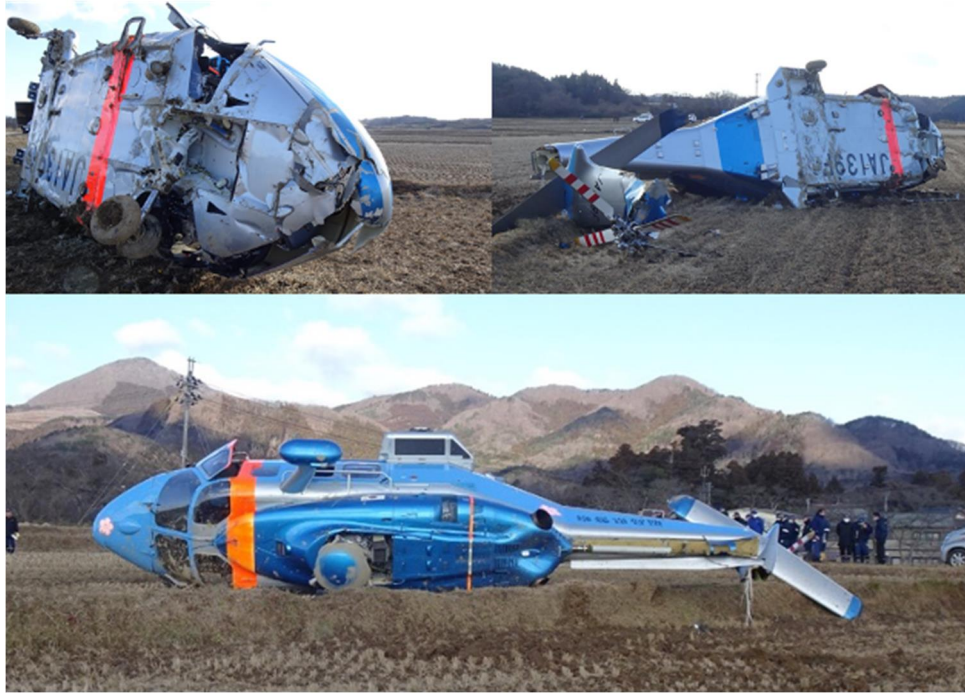
図4 事故機の横転状況

- ・ 胴 体 : 機首部から主脚部下面にかけ変形
- ・ 尾 部 : 分離、損傷
- ・ エンジン : 損傷（一部変形）
- ・ ローター系統 :
  - メイン・ローター系統 : 損傷、ブレード飛散
  - テール・ドライブ・シャフト : 損傷、飛散
- ・ 着陸装置 : 損傷

2.9.2及び2.10の記述、並びにMPFRの記録によれば、同機が田に不  
時着した際は、(1)(2)(3)に記述したように、やや機首下げの右ロール姿勢で、  
かつ着陸装置を下げた状態で接地した後、左側に横転して機体を損傷した。機  
体は左側面を下にした状態で静止し、胴体の前方下部と左主着陸装置が損傷し

外れていることから、右主着陸装置の接地後、機首が下がり、機体下面が大きな荷重を受けながら機体が左側に横転して損傷したものと推定される。

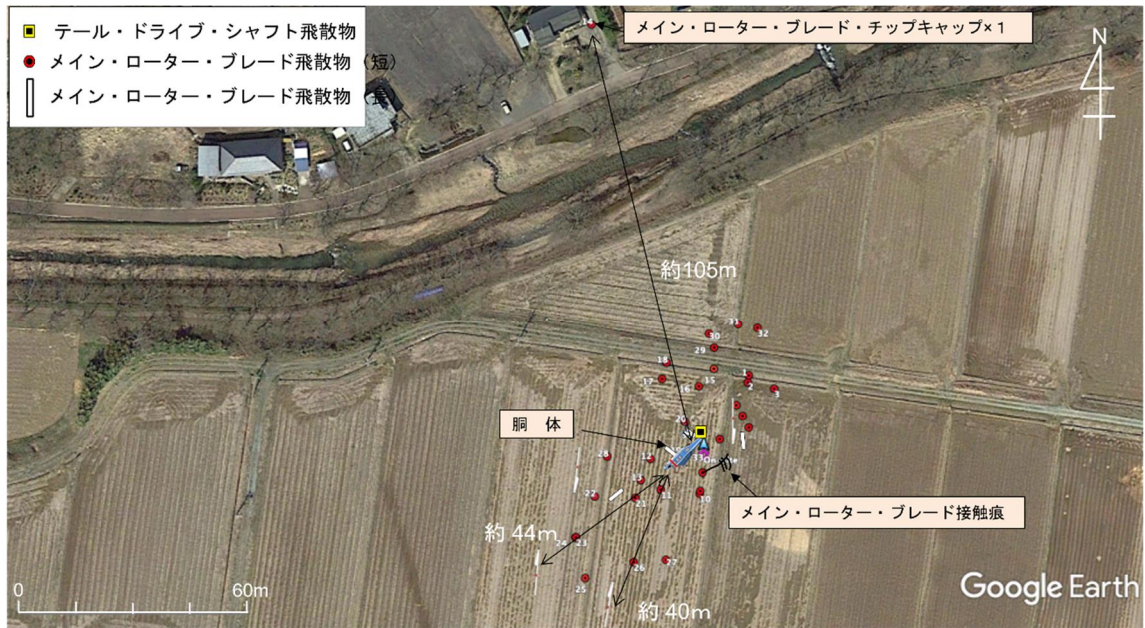
図7 事故現場付近の残骸の飛散状況

事故現場は、図7のとおり、郡山市内の西側に広がる田園地域内に位置し、約100m北側には集落がある。

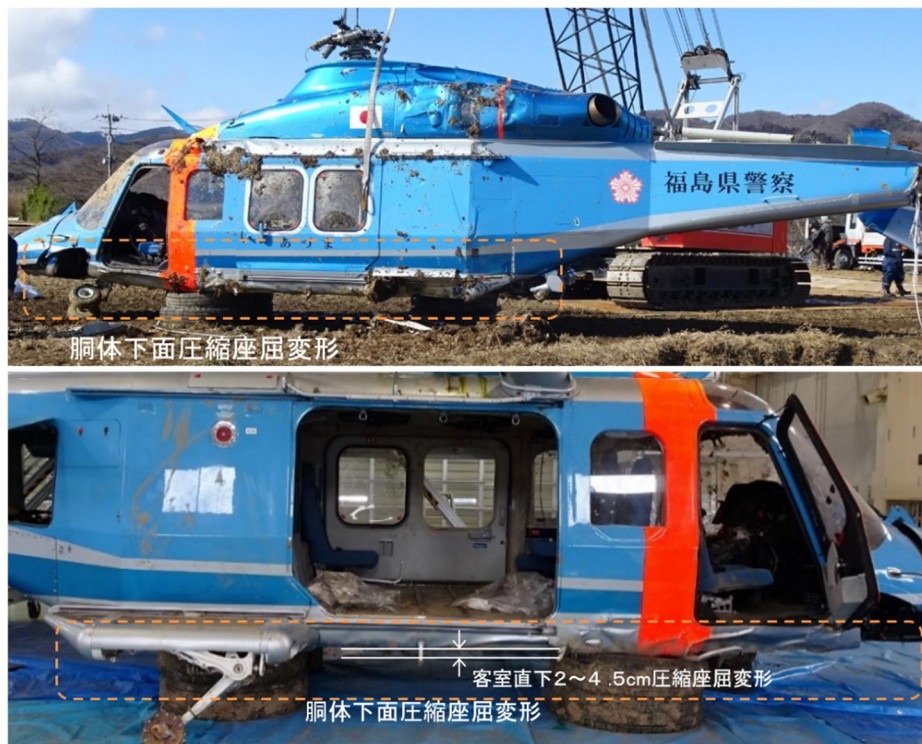
図8 胴体及び着陸装置の損傷

- 機首部から主脚取付け位置までの胴体下部構造がほぼ全面にわたり上方に圧縮座屈変形していた。

- ① 2.9.2(5)に記述したように、不時着時に胴体が接地するまでの間、着陸装置が損傷しながら大きなエネルギーを吸収した。
- ② 図8のとおり、胴体下部の床下構造が圧縮座屈変形してエネルギーを吸収し、また、胴体の構造部材により操縦室、客室を保護した。
- ③ 図12のとおり、着座していた座面のロード・リミッターが作動し、座面が下部に移動してエネルギーを吸収した。

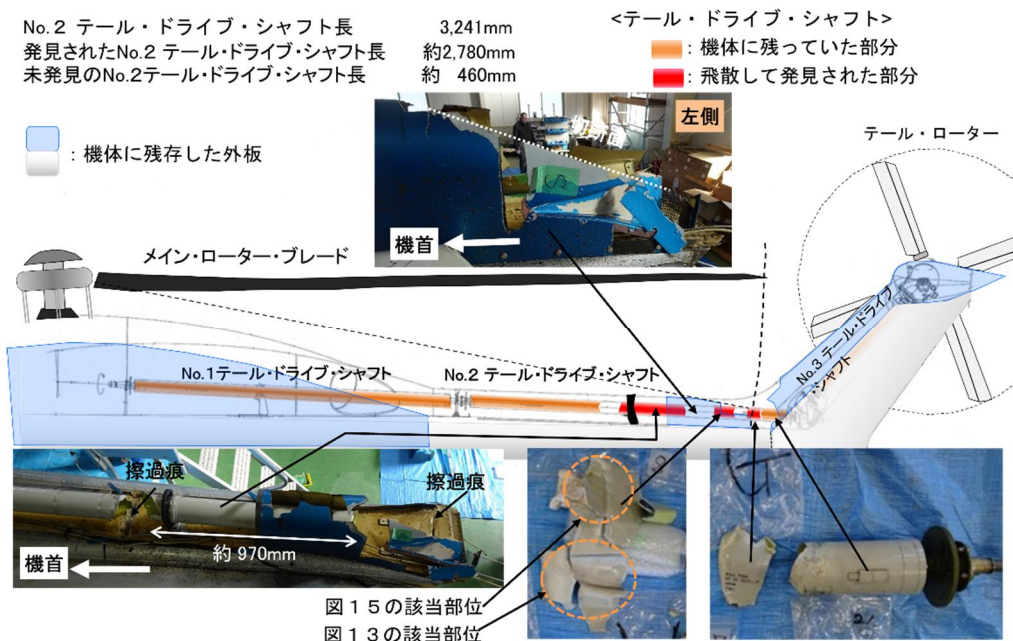
図9 テール・ドライブ・シャフトの損傷状態

- ・ テール区画は、垂直安定板前方で分離し、テール・ローター・ブレードには大きな損傷はなかった。
- ・ テール区画前方上部の No. 2テール・ドライブ・シャフトの赤色部分は、No. 2 GPS アンテナを含むその他の上部テール・ドライブ・シャフト・カバーとともに事故現場から北側約1,300mの山中で発見された。（図9及び図10参照）
- ・ 機体後部のテール・ドライブ・シャフト・カバーの側面から見た破断面は、メイン・ローター・ブレードが下がった際の先端部と位置及び形状が一致し、左側カバーの損傷は、右側カバーの損傷より大きく、またテール・ドライブ・シャフトが損傷した部位の下部胴体には、擦過痕があった。
- ・ テール・ドライブ・シャフトの一部（図15の該当部位）には、ギザギザ形状のくぼみのある接触痕があった。

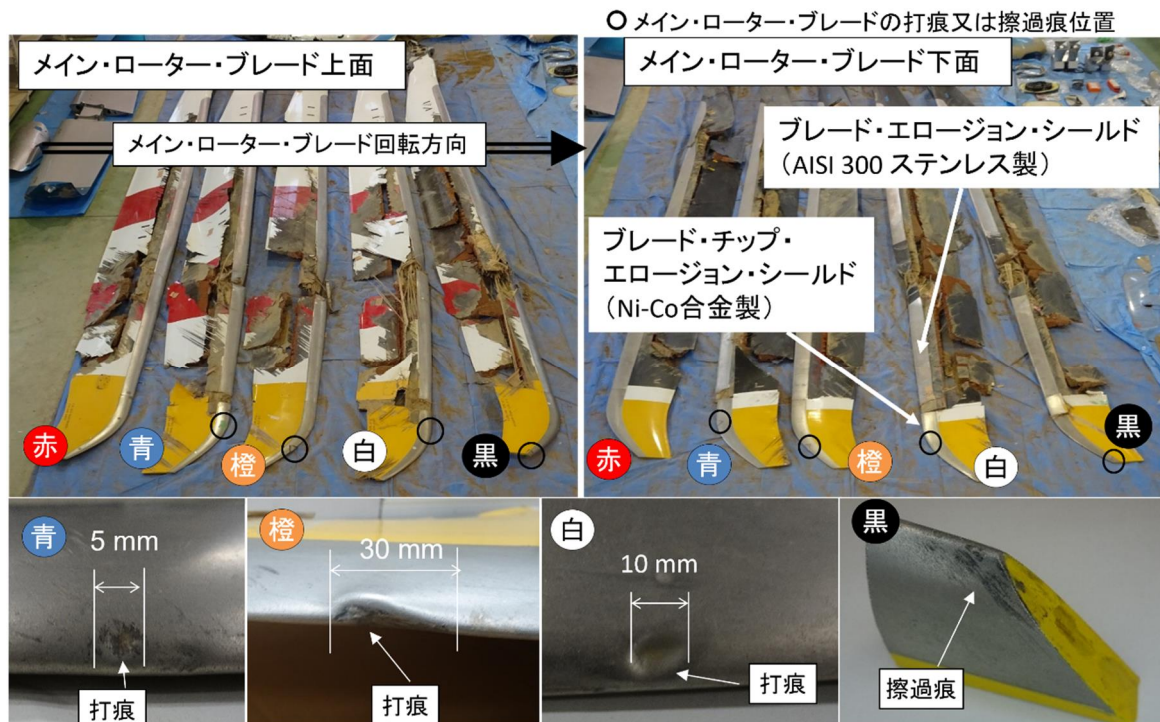
図 1 1 メイン・ローター・ブレードの残骸と打痕又は擦過痕位置

- ・ 5色（赤、青、橙、白、黒）で識別されていた5枚のメイン・ローター・ブレードの全てが取付け部から破壊され、事故現場周辺に飛散していた。3枚（青色、橙色、及び白色）のメイン・ローター・ブレード・チップ・エロージョン・シールド（Ni-Co 合金製）に打痕があり、黒色のメイン・ローター

ター・ブレード・チップ・エロージョン・シールドの先端には他のメイン・ローター・ブレードにない擦過痕があった。

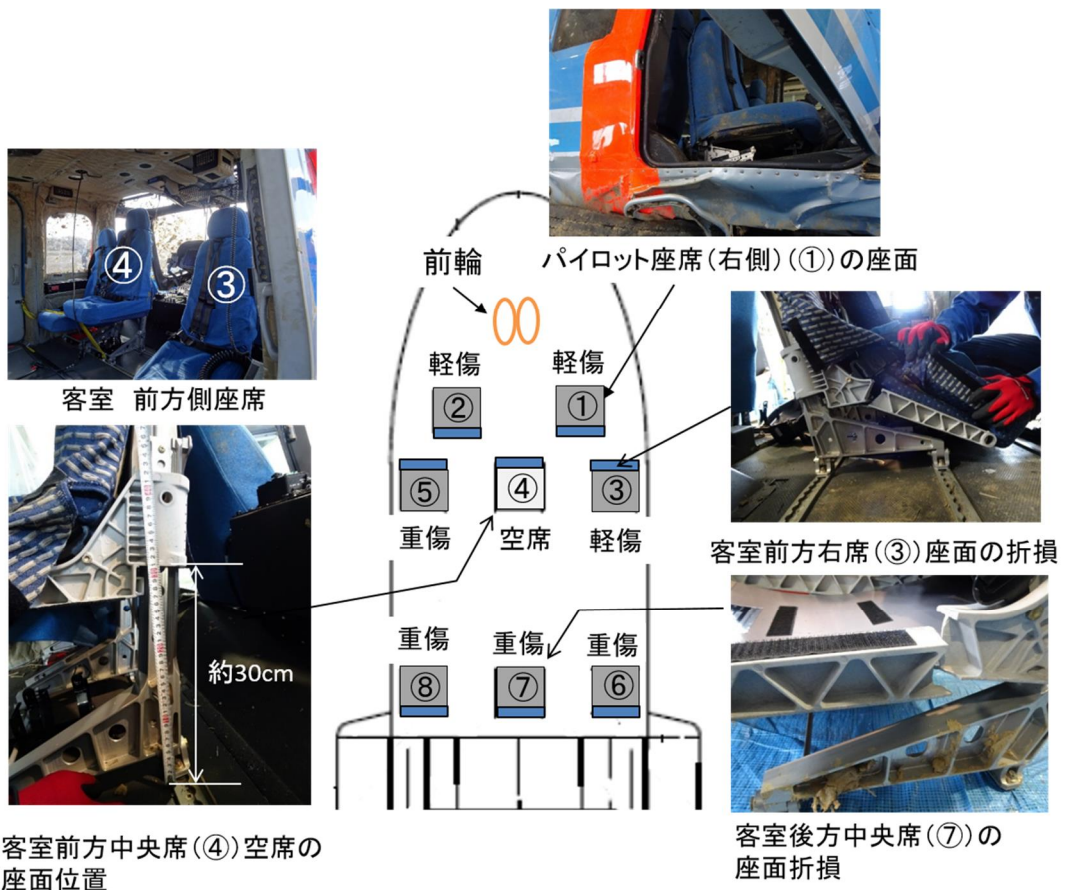
図12 搭乗者の着座位置及び座席の損傷状況

搭乗者7名の負傷の程度と着座位置は図12のとおりであり、操縦室内の2名は軽傷、客室内の4名が重傷、1名が軽傷であった。搭乗者がいた全ての座席において、シート・ベルトの作動に異常はなく、座面のロード・リミッター\*21が作動し座面が最下方位置に移動していた。さらに、客室前方右側（③）の座席及び客室後方中央（⑦）の座席は、座面付け根部が折損していた。

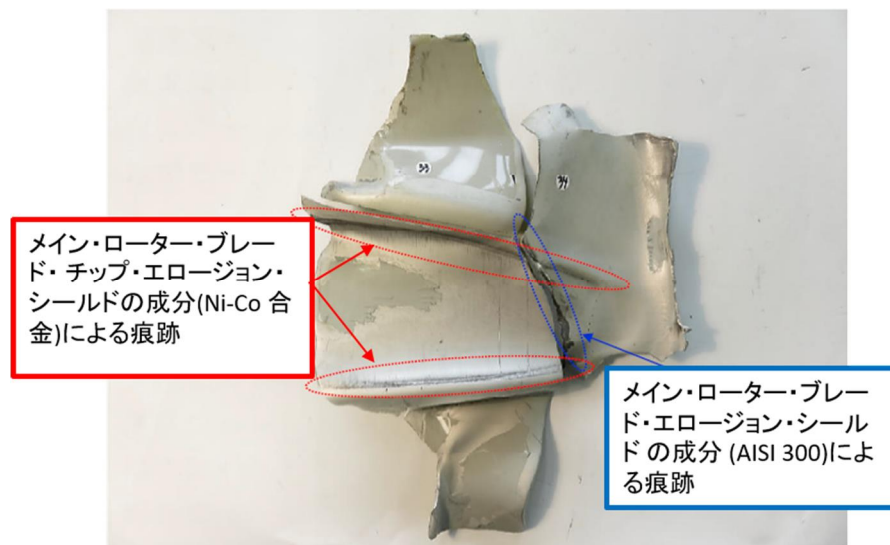
図 1.3 メイン・ローター・ブレードとテール・ドライブ・シャフトの接触痕の調査結果

図13のように切断面の形状が一致するテール・ドライブ・シャフトの二つの破片には、メイン・ローター・ブレード・チップ・エロージョン・シールドの形状と符合する形状の打痕及びその外側に互換性のある成分（Ni-Co 合金）との摩擦の痕跡（赤点線で囲まれる部位）が認められた。さらに、二つの破片に分離された切断面には、メイン・ローター・ブレード・エロージョン・シールドと互換性のある成分（AISI 300 ステンレス）との摩擦の痕跡（青点線で囲まれる部位）が認められた。これら二つの痕跡は、それぞれの形状から、テール・ドライブ・シャフトが、最初にメイン・ローター・ブレード・チップに接触し、次にメイン・ローター・ブレードによって二つに分離されたことを示している。

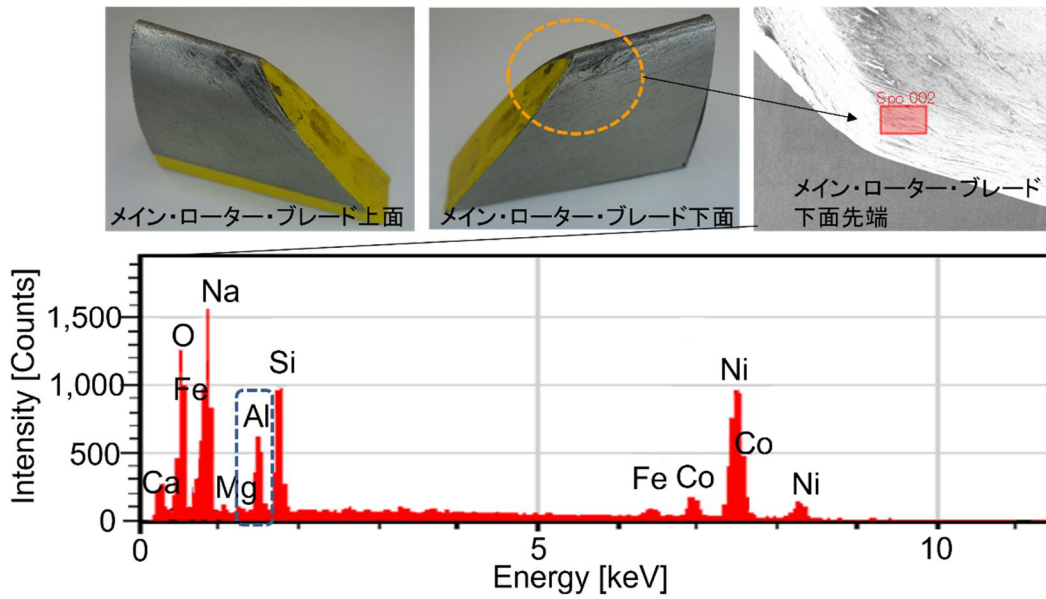
図1 4 黒色メイン・ローター・ブレード・チップ接触痕（上）と成分分析（下）

図1 4の黒色のメイン・ローター・ブレード・チップには、先端部の両面に接触痕があった。また、不時着時の横転により地面との接触を示す多数の成分が付着していた中、テール・ドライブ・シャフトの成分（アルミ合金）と互換性のある成分が発見された。さらに、山中で発見されたテール・ドライブ・シャフトの破片（図1 5参照）の4か所の接触痕は、メイン・ローター・ブレード・チップの形状とおおむね一致していることを確認した。

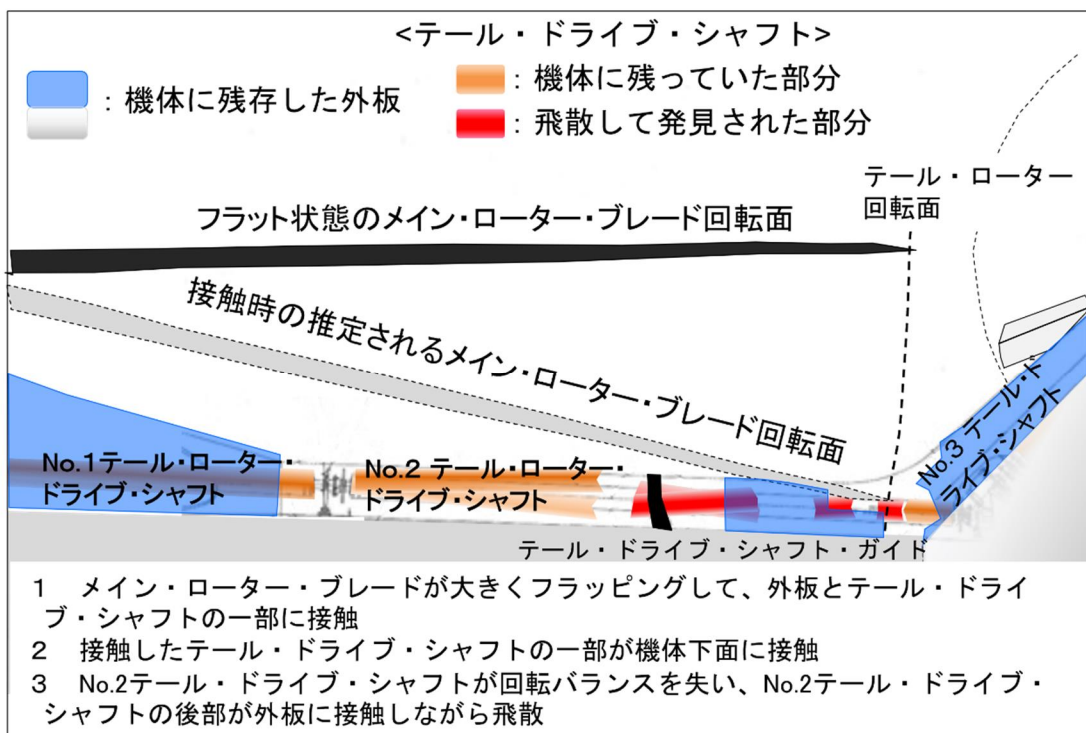
図29 接触時のメイン・ローター・ブレードの回転面の動きとNo.2テール・ドライブ・シャフト後部の飛散

れた際、付図6のとおり、機体中心の垂直加速度が（－）1.4Gと記録されていることから、図29のとおり、メイン・ローター・ブレードが胴体側に大きくフラッピングし、外板とNo.2テール・ドライブ・シャフトの後部に接触したものと考えられる。2.9.2(2)に記述したとおり、損傷したテール・ドライブ・シャフトの形状、機体との接触状態及びNo.2テール・ドライブ・シャフトが高速で回転していることから、メイン・ローター・ブレードが接触したことにより、No.2テール・ドライブ・シャフトが瞬時に変形して、回転バランスを失い、No.2テール・ドライブ・シャフトの後部が外板に接触しながら飛散し、テール・ドライブ・シャフトが切断されたものと推定される。
