航空重大インシデント調査報告書

日本アジア航空株式会社所属	JA8129
個人所	属 JA12KU

日本アジア航空株式会社所属 JA 8 1 2 9

所 属 日本アジア航空株式会社
型 式 ボーイング式747 - 200B型
登録記号 JA8129
発生日時 平成15年2月13日 12時55分ごろ
発生場所 那覇市の北西約180nmの海上上空

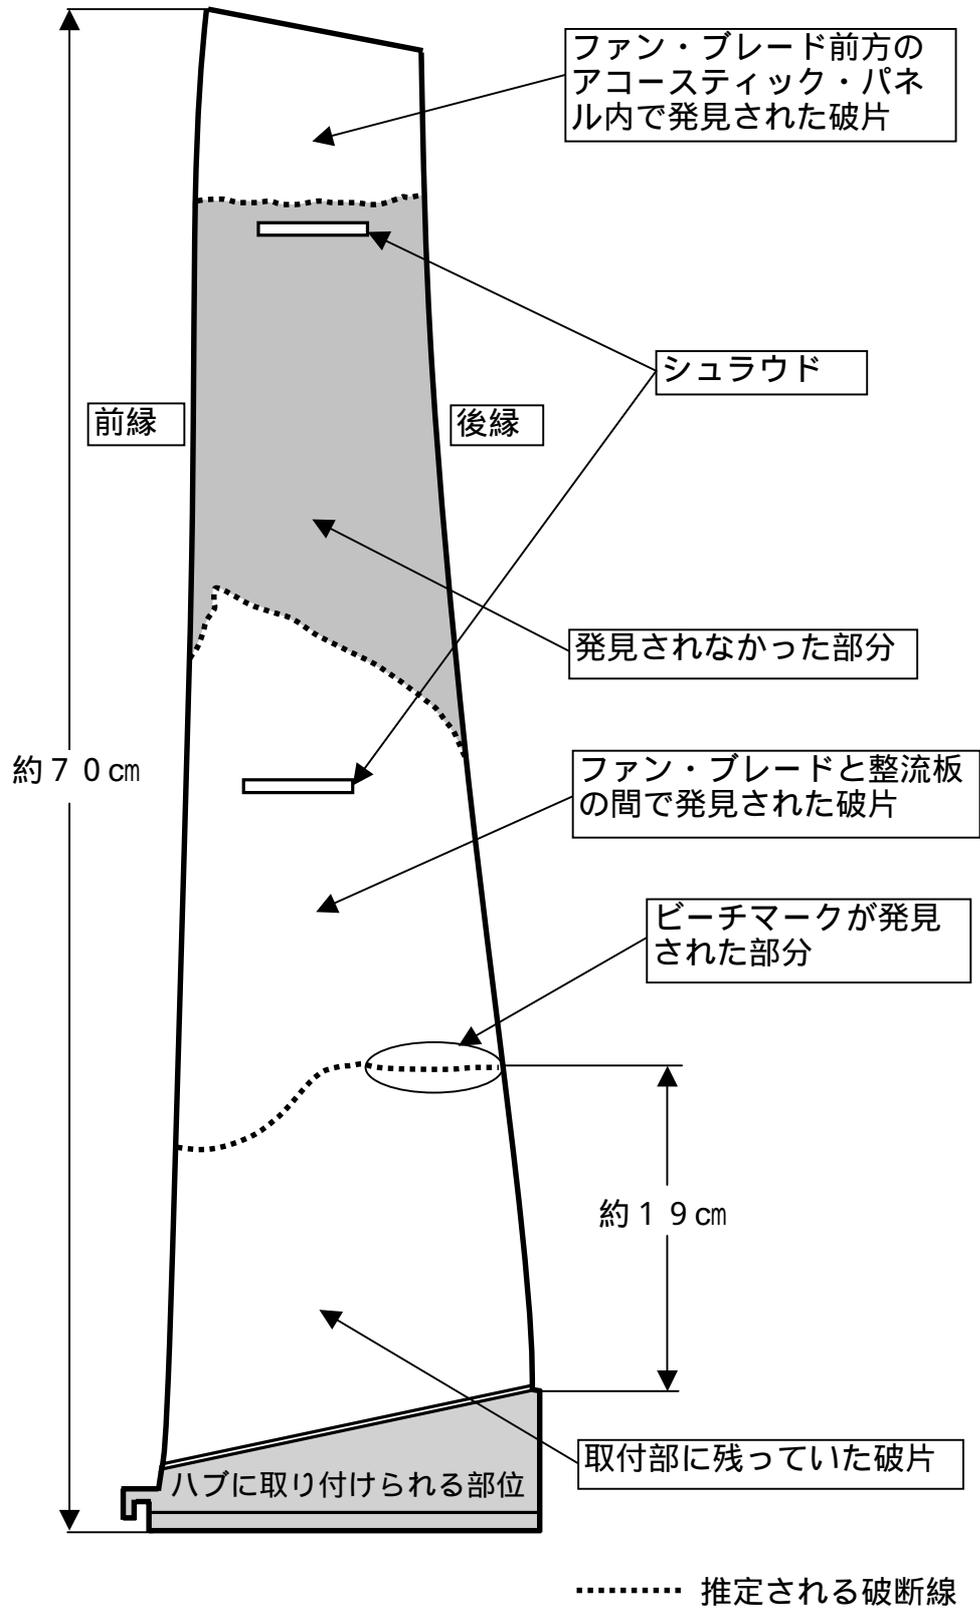
付図2 No.35ファン・ブレード全体図

- (1) No.35ファン・ブレードは、取付部から約19cmの部位で破断しており、さらに、破断した破片は少なくとも3個以上の破片に分断されていた。破断した破片のうち最も付根側の破片は長さが約20cmあり、ファン・ブレードとその約30cm後方にある整流板の間で発見された。また、ファン・ブレードの先端から約10cmの部分は、ファン・ブレード前方にあるノーズ・カウル内壁の3時の位置（エンジンを後ろから見て、時計の文字盤で表した位置。以下同じ。）に突き刺さっていた。ファン・ブレード全体の長さは約70cmであり、

2.3(1)で記述したように、ファン・ブレードは少なくとも4個以上に分断されていたが、回収された破片は取付部に残っていたものを含め3個であったため、これら3個の破片について調査を実施した。（付図2及び写真3参照）

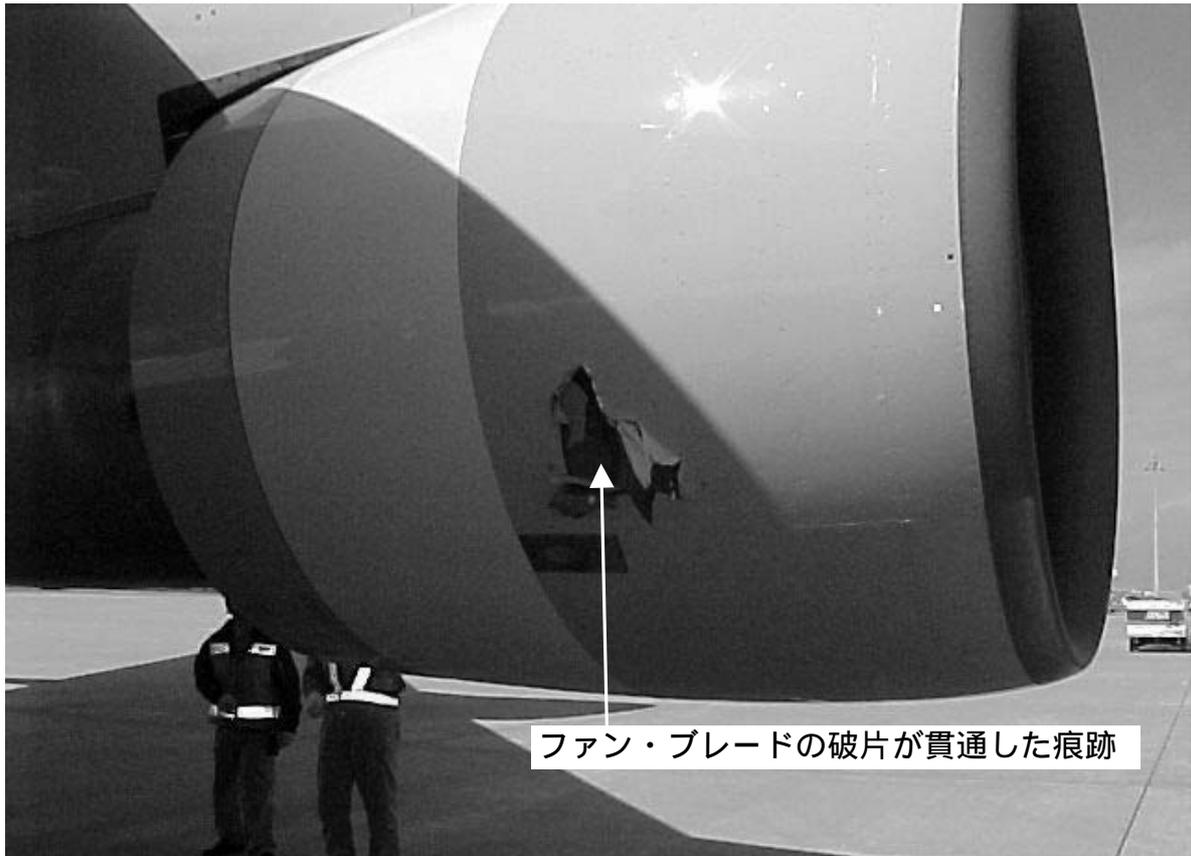
写真1 No.2エンジン損傷状況1

- (2) エンジンのノーズ・カウルの4時方向の位置に貫通穴(軸方向最大約34 cm、円周方向最大約44 cm)が開いていた。
- (3) ノーズ・カウル内壁の一部が損傷していた。
- (4) エンジンのテール・コーンの取付ボルトの一部が破断していた。
- (5) 破断したNo.35以外のファン・ブレード(45枚)については、そのほとんどが損傷していた。

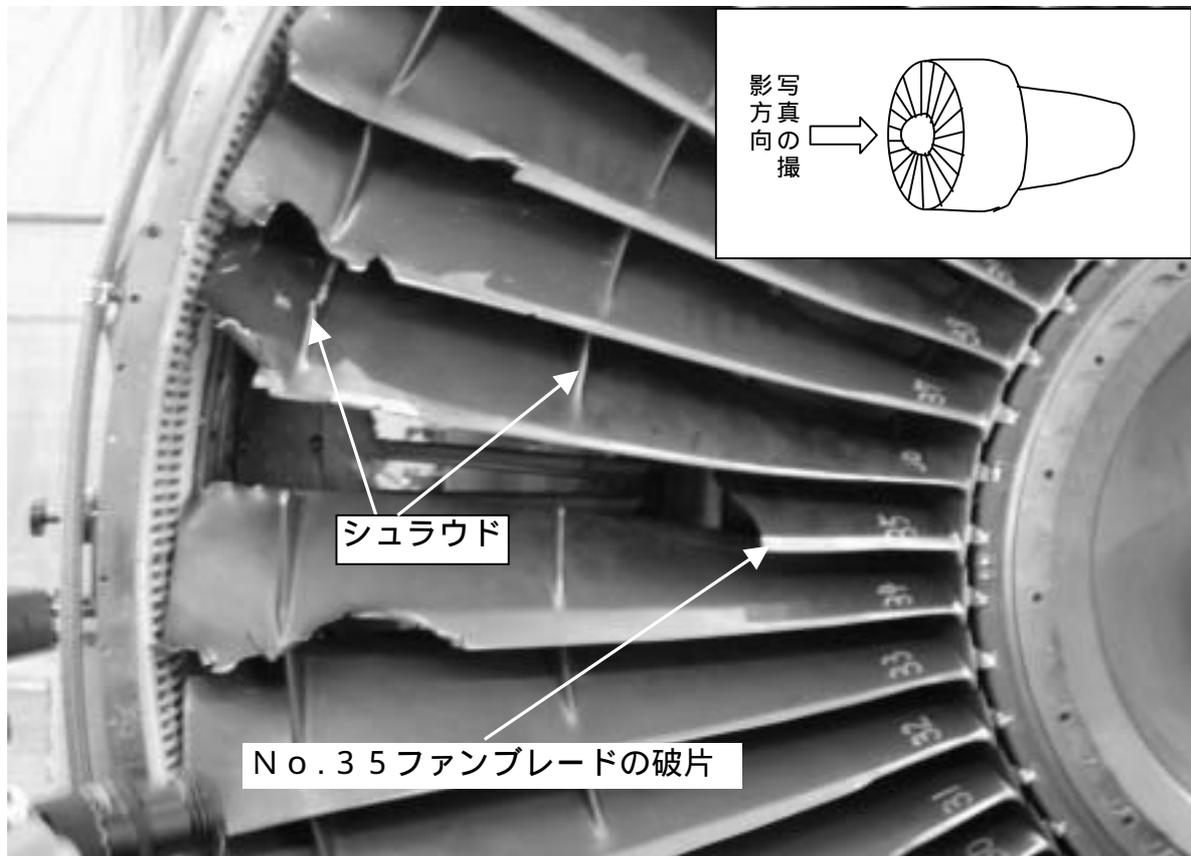
写真2 No.2エンジン損傷状況2

(注) エンジン・カウル等を取り外して前方から見た写真

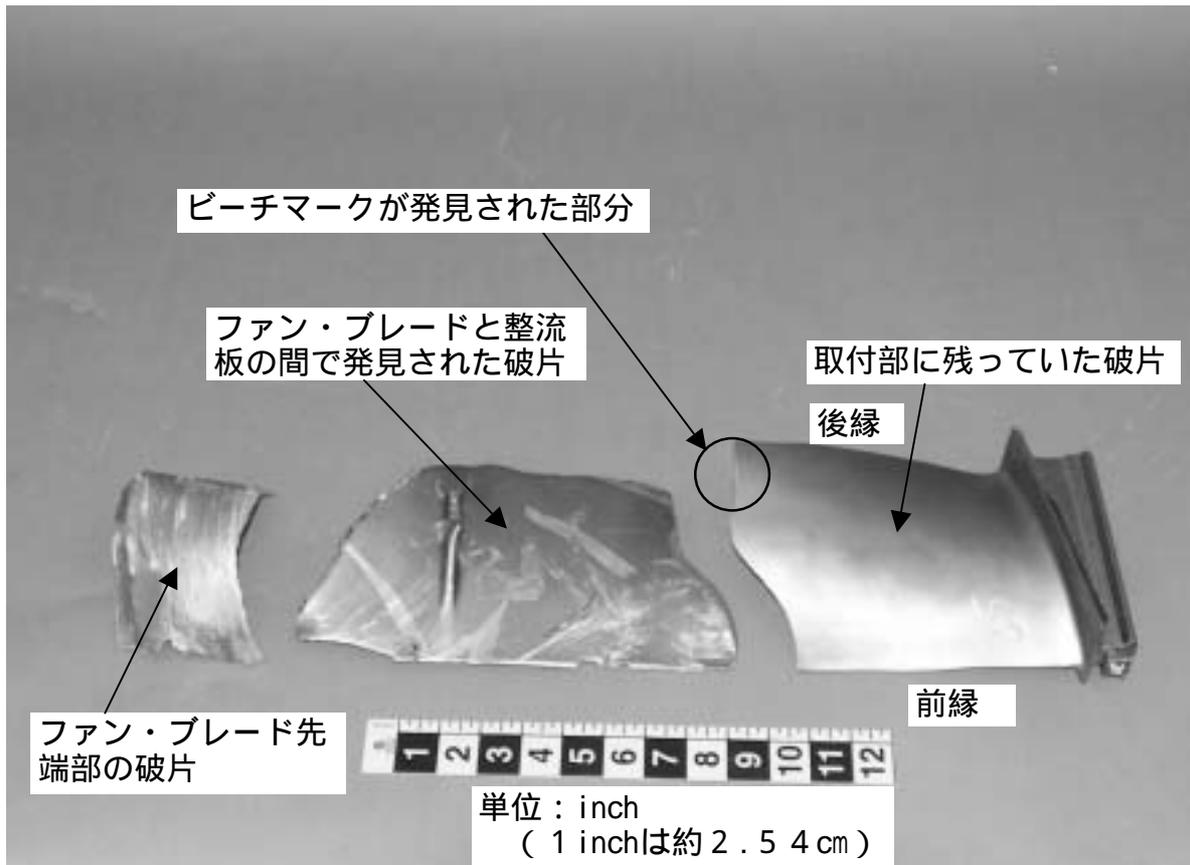
写真3 No.35ファン・ブレード破片

上記以外の破片の破断面は、衝撃的なせん断力等により引きちぎられたような状態であること、及びNo.35ファン・ブレード以外のファン・ブレードも損傷していることから、付根部から約19cmで破断した長さ約51cmの破片は、他のファン・ブレードとの衝突によるせん断力等により、少なくとも3個以上の破片に分断されたものと推定される。ビーチマークが発見された破断面と対をなすと推定される破断面は、ファン・ケースの内壁等に接触し摩耗していた。

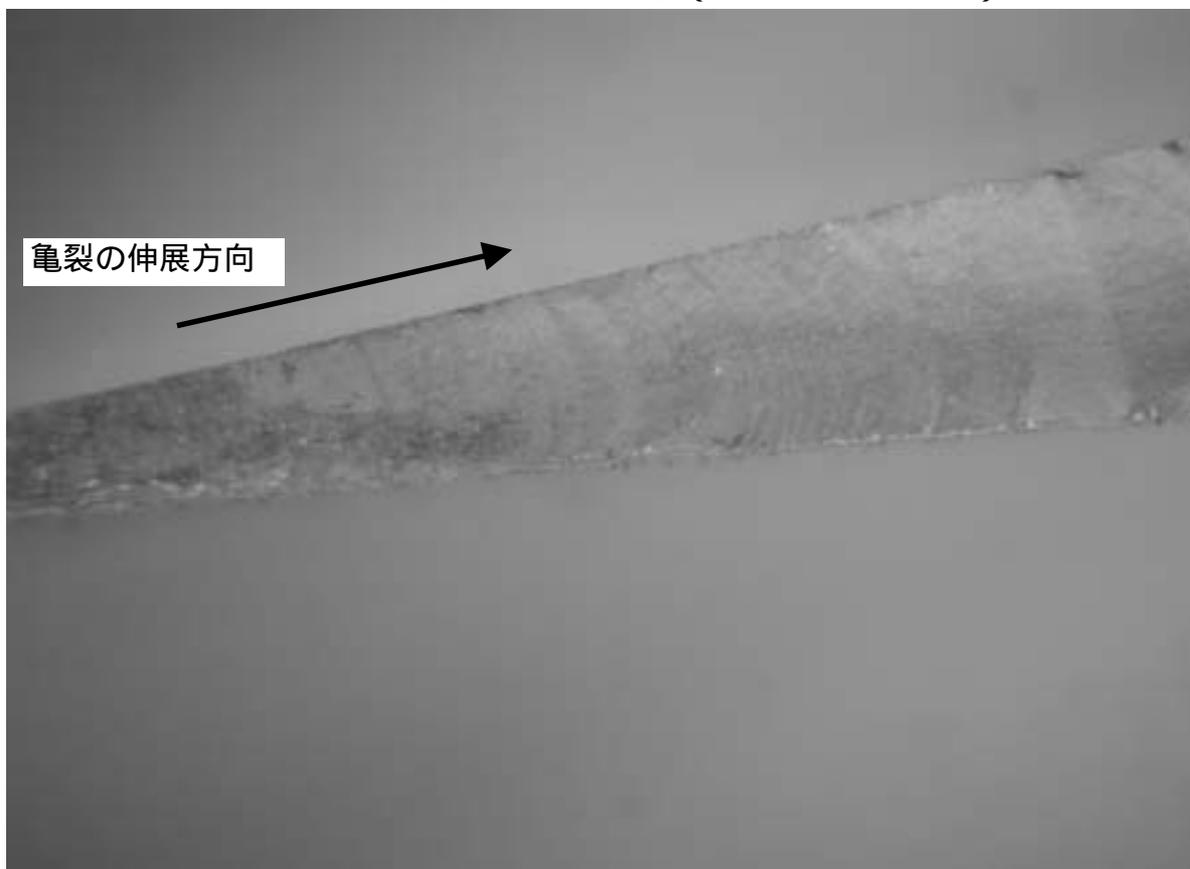
それぞれの破片の破断面を確認したところ、取付部に残っていた破片の破断面には、疲労破壊特有の痕跡（ビーチマーク）が発見された。一方、その他の破片の破断面は、衝撃的なせん断力等により引きちぎられたような状態であるか又は著しく摩耗していた。（写真4参照）

上記ビーチマークは、付根部から約19cmの位置の後縁部分を起点として、

前縁方向に約 6 cmの長さまで伸展しており、その残部の破断面は、瞬時に破壊した様相を呈していた。

3.1.4 取付部に残っていた破片の破断面には、疲労破壊の特徴的模様であるビーチマークが認められたことから、付根部から約19cmの位置の後縁部分を起点とした亀裂が伸展したものと推定される。ビーチマークの長さから、疲労破壊による亀裂が高サイクル疲労により約6cm伸展し、残部は瞬時に破断したものと推定される。

写真4 疲労破壊の痕跡（ビーチマーク）

5.2.2 同社等では、整備工場で実施するファン・ブレードの整備項目に、前縁全体及び後縁全体に対する渦電流探傷検査及び詳細目視検査を追加した。

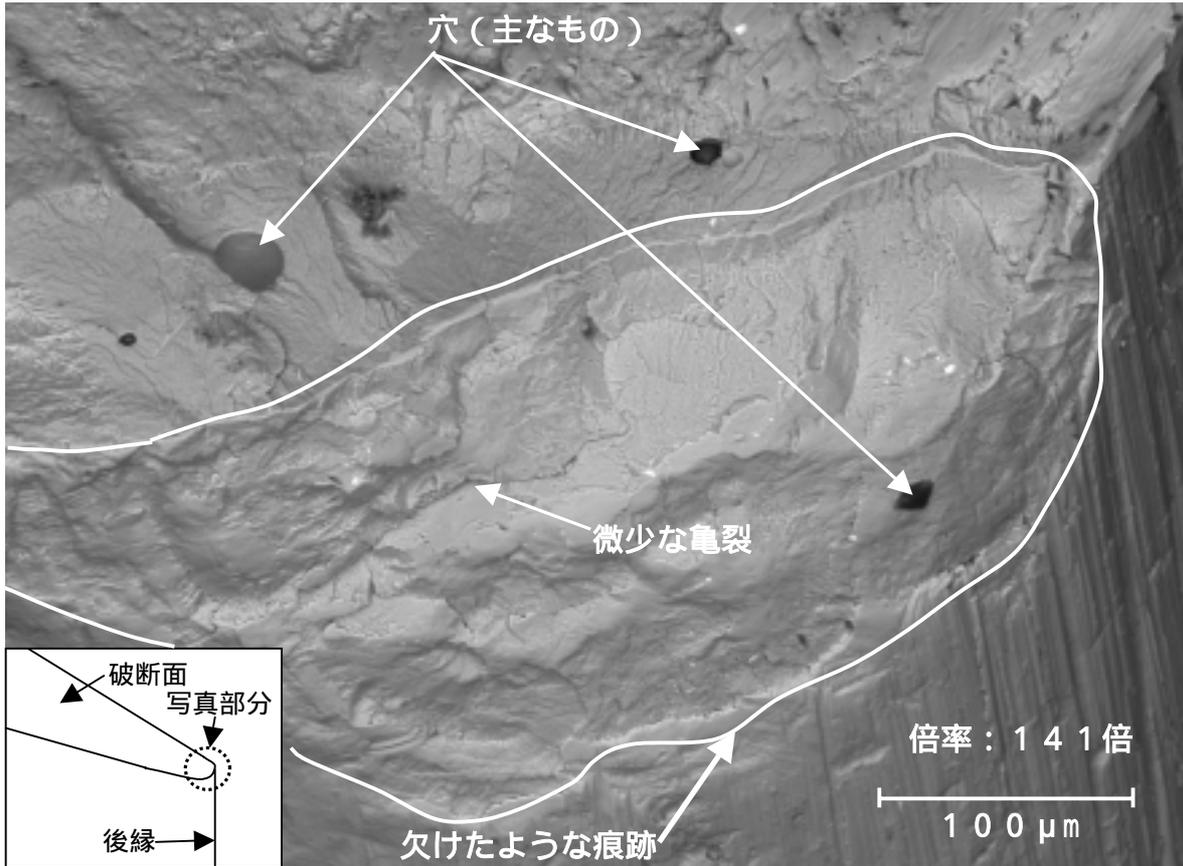
亀裂起点部には欠けたような痕跡があり、その痕跡には微少な亀裂があった。(写真 5 参照)

上記痕跡付近の成分を分析したところ、チタン、アルミニウム及びバナジウム以外の不純物は認められなかった。

3.1.5 亀裂が発生したことについては、No.35ファン・ブレードの後縁の一部が、アーク・バーンにより空气中で融解した後、急速に再凝固した際、硬化（脆化^{ぜいか}）を伴う組織変化が発生し、その硬化した部分が破損したことにより、破損部分から亀裂が発生したものと推定される。

写真5 亀裂起点部の拡大写真

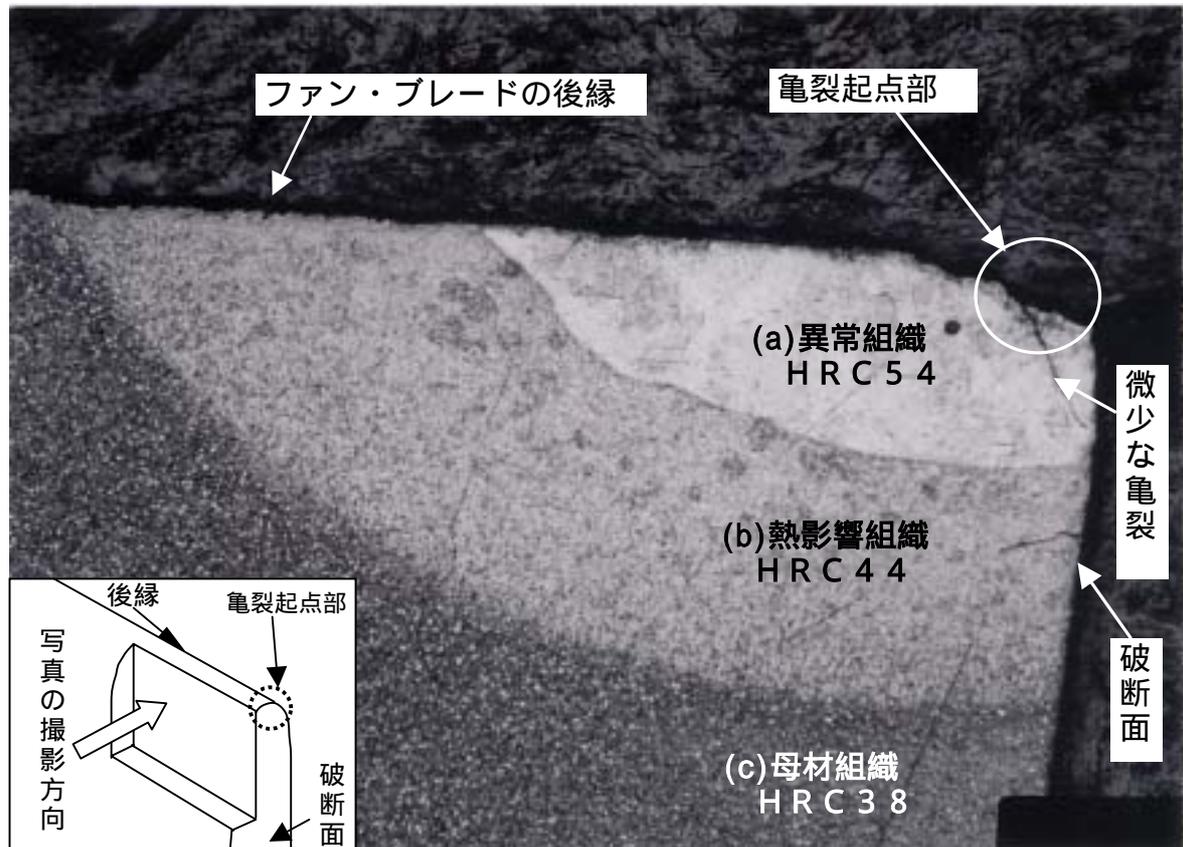
破断面の深さ方向の組織に関して、破断面を含むファン・ブレードの凸面を観察した結果、亀裂の起点部から扇状に、(a)母材組織とは明らかに異なる針状の異常組織(亀裂起点部から前縁方向へ約 0.4 mm、取付部方向へ約 1.2 mmの範囲)、(b)熱影響を受けた組織(同約 1 mm、約 2 mmの範囲)、(c)正常な母材組織の三層に分離していることが認められた。

(a)のような異常組織は、一度融解した組織が再凝固した際に生じるものであり、この組織には、母材組織には見られない微細な穴が数個存在していた。

三層に分離した組織の硬度を測定した結果、異常組織、熱影響組織、母材組織の各値は、それぞれロックウェル硬さ(HRC)^(注1)でHRC 54、HRC 44、HRC 38であり、表層にある異常組織が最も硬度が高い状態、すなわち、もろい状態であった。

写真6 亀裂起点部分付近における組織の三層構造
