AI2005-3

航空重大インシデント調査報告書

日本航空株式会社所属 JA8176
米国太平洋空軍第5空軍第18航空団所属 機番号不明
(接近)

平成17年5月27日

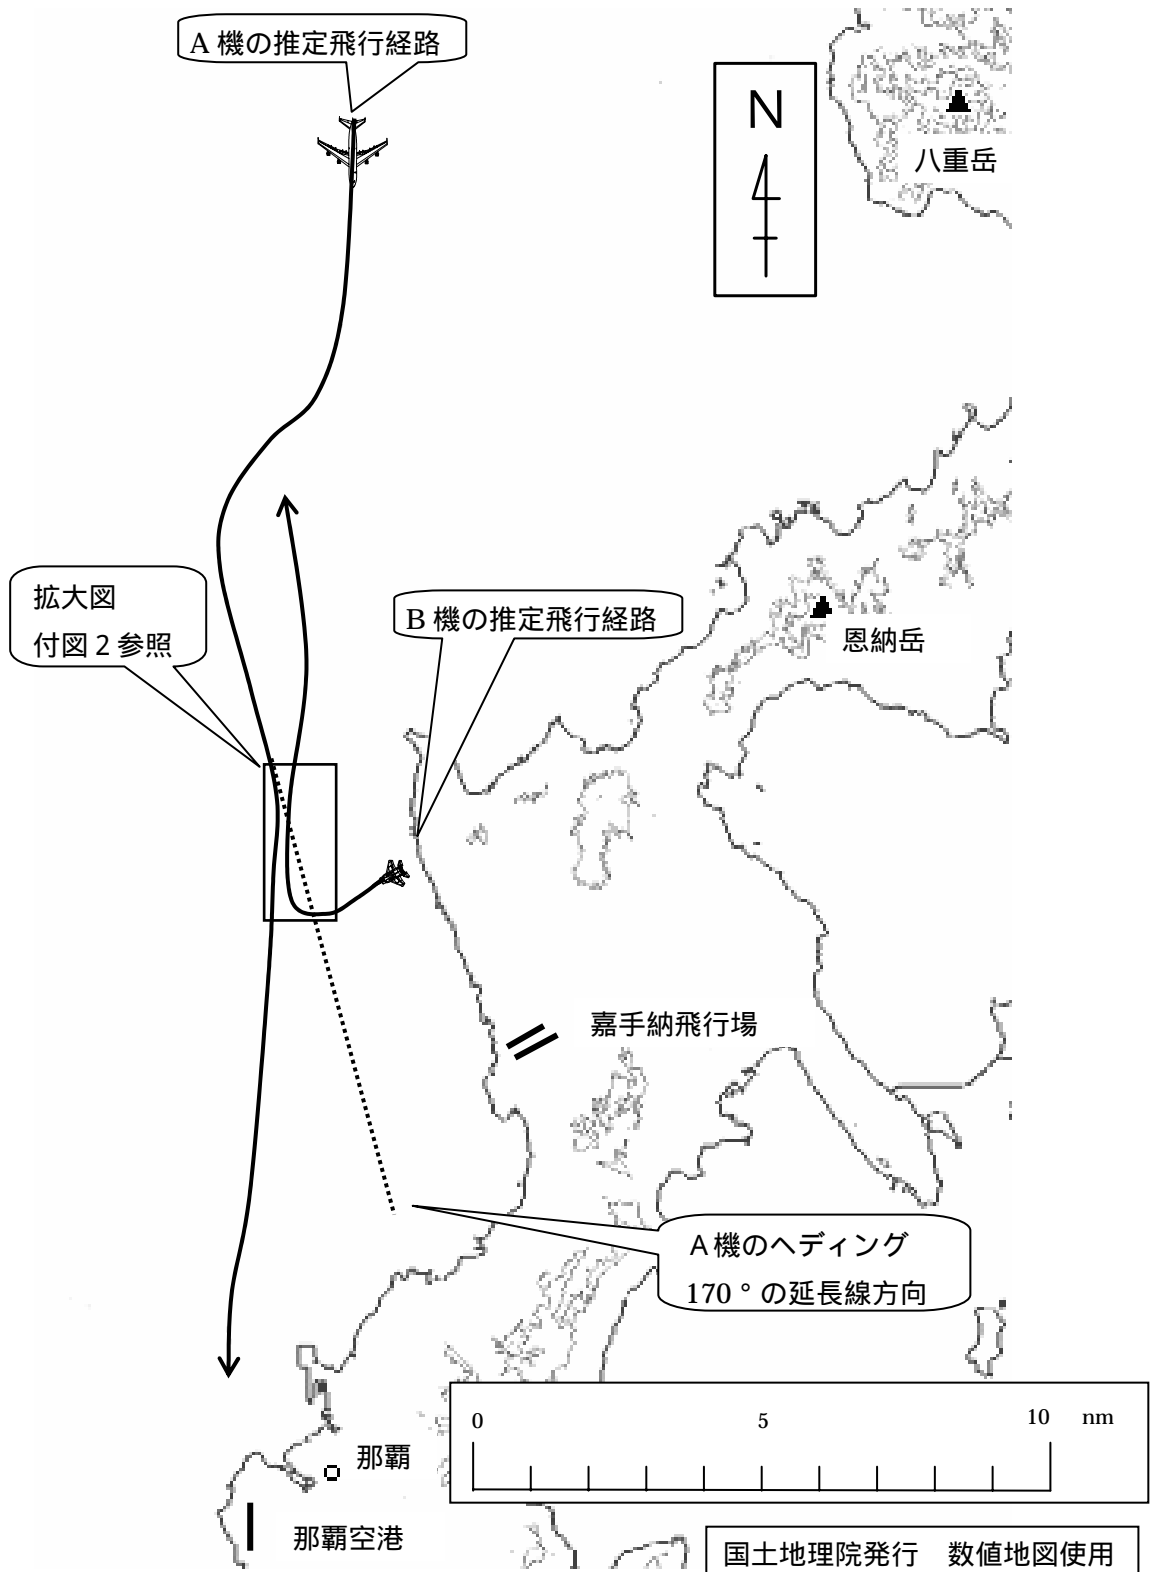
付図 1 - 1 推定飛行経路図

（注1）付図1-1に示すとおり、A機は、ヘディングを170°にとっていたことから、相手機が右旋回に入る直前から右旋回終了するまでの間は正面やや右に見えたと思われる。

A機は、F-15C型機(2機編隊のうちいずれか1機、以下「B機」という。)と接近する前は、高度約3,000ftから、ヘディング約170°、降下率約1,000ft/minで降下中であった。

一方、AIDSの記録によると、副操縦士は、RAが作動し、降下の指示を発した3秒前からバンク角右20°とするための操作を開始していたと推定される。その後、バンク角右20°から戻し始め、バンク角0°となった後、引き続きバンク角左8°を取っていた。また、TAが作動した付近で、降下指定高度である1,200ftにレベル・オフするため、それまでの降下率を、約1,000ft/minから、いったん、約600ft/minに減少させたが、RA回避の機首下げにより8秒後には、2,400ft/minに増したものと推定される。

これらのことから、A機の副操縦士がRAの降下指示の3秒前に右旋回を行ったことについては、NHCへ磁方位190°の最終進入コースに乗せようとするためにバンク角右20°を取ったためと考えられる。それが、その後のB機を回避する方向と一致したものと推定される。

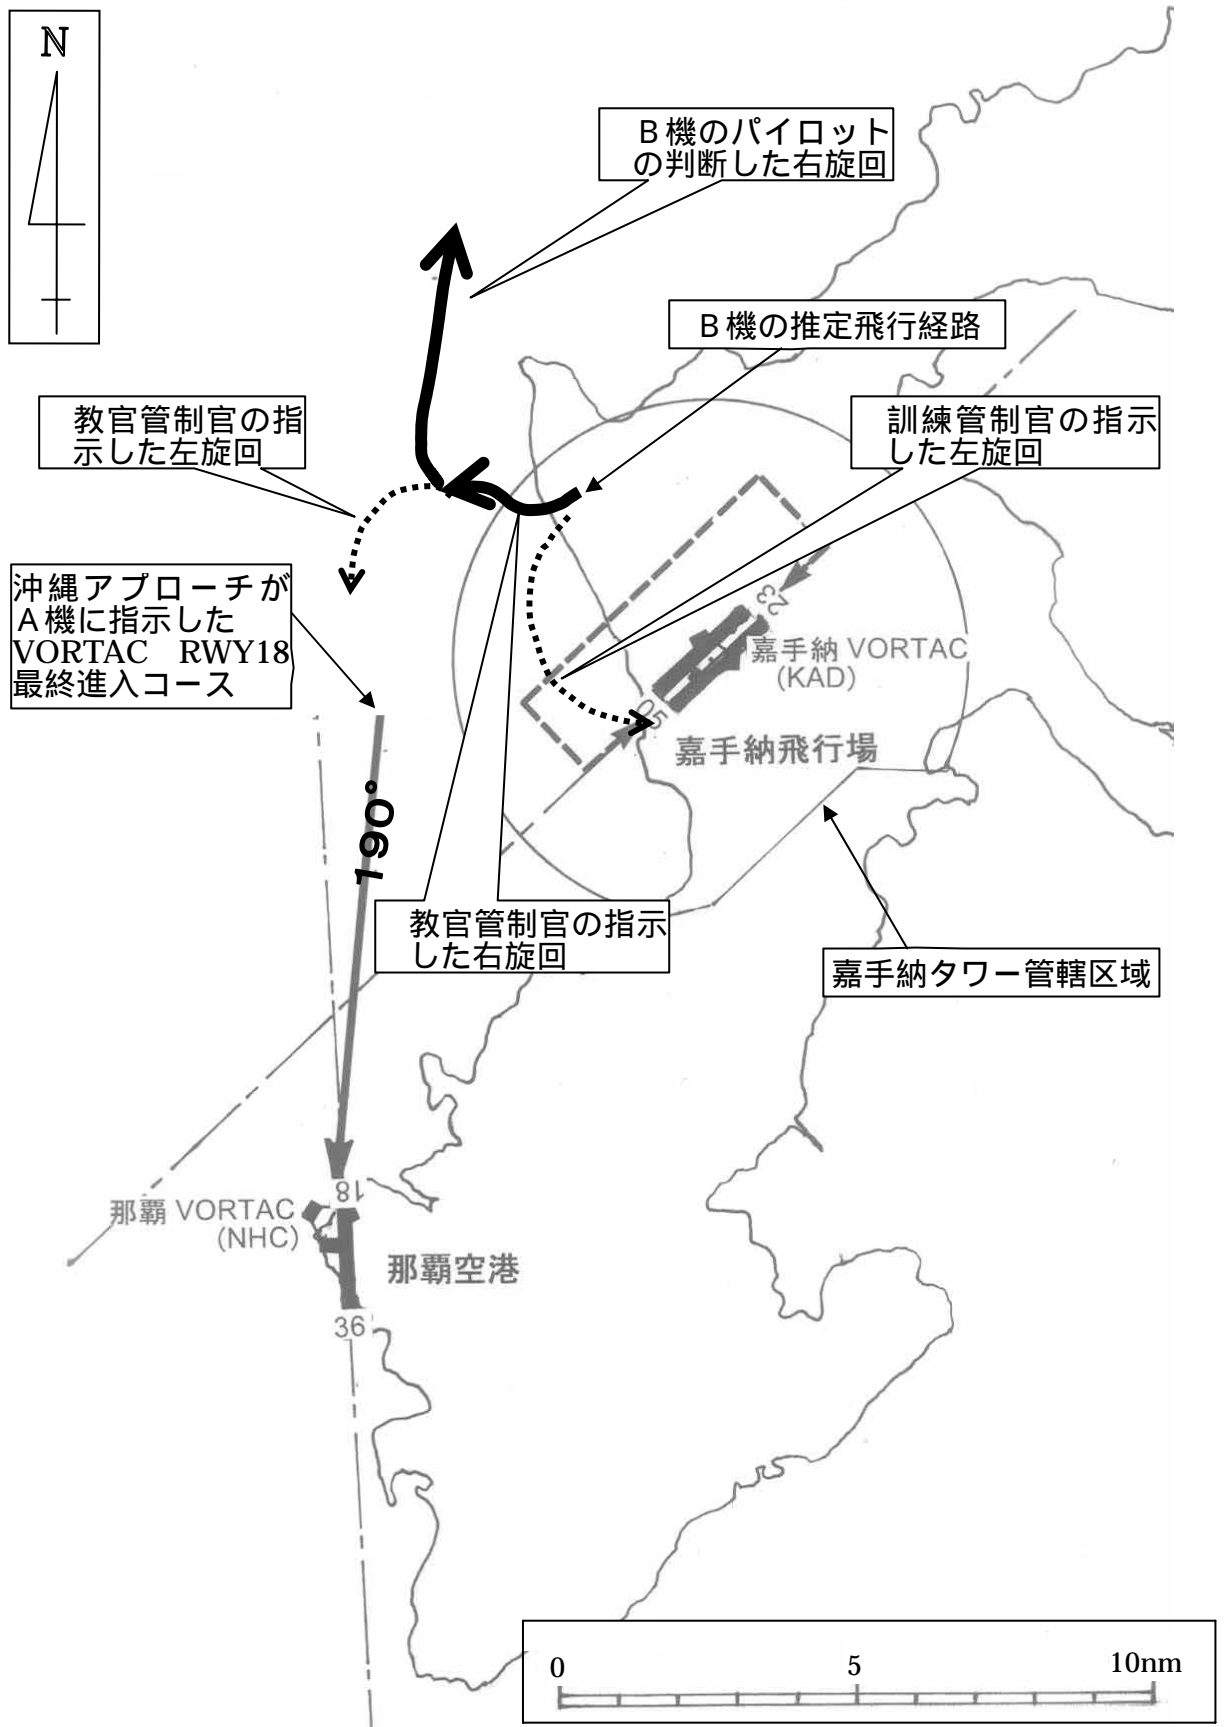
付図 1 - 2 米軍報告書に基づく B 機の飛行経過の解説図

2機のF-15の編隊(無線呼出符号: knife 01/02)が嘉手納飛行場の北西においてVFRパターンを飛行していた。B機は、ダウンウィンドの外側から、嘉手納の滑走路05Rへの直線進入に入ろうとしていた。嘉手納への到着機HH-60(ヘリコプター)があったため、訓練管制官は当初F-15編隊に対してベースへの旋回の指示(付図1-2の)を发出し、HH-60の前にB機を着陸させようとした。教官管制官は、F-15編隊より先にHH-60を着陸させるため、訓練管制官の指示を撤回し、B機に対して右360°旋回を指示(付図1-2の)した。

この旋回により、高度1,300ftのB機は、那覇の滑走路18の最終進入コースにいたA機(高度1,900ft、そのとき那覇タワーの周波数に入っていた。)の方向に向くこととなった。B機は、右旋回を開始するときA機を視認していた。B機が嘉手納VORTAC(以下「KAD」という。)から5nmのところ、教官管制官は、B機に対してHH-60の後に付けるため、新たに左360°旋回及び高度3,000ftへの上昇を始めるように指示(付図1-2の)を发出し、B機に対して「12時2マイル南向き方向、高度1,500ft」とトラフィック情報を伝えた。B機は、当初左へ上昇旋回を開始し、A機の視認を通報した。B機は、民間機の前方で旋回をしたくなかったため、代わりに右旋回(付図1-2の)に戻り、左前方から左後方へ通過するA機との目視間隔を維持しながら、北進を続け、3,000ftへの上昇を続けた。沖縄アプローチのレーダー及びB機のレーダーの表示では、両機は互いに約1nm以内に近づいたことを示していた。B機からの情報によると、このときの高度差は約1,200ft(A機は高度1,300ft、B機は高度2,500ft)であった。

これらのことより、嘉手納タワーの教官管制官が、滑走路05Rへ着陸進入中のHH-60の後にB機を着陸させようと、B機に対して右旋回の指示をしたため、B機の飛行経路を、嘉手納タワーの管轄区域から大きく逸脱させることとなり、A機の最終進入コースに接近させることとなったものと推定される。

- (1) 嘉手納タワーの本件の教官管制官に対し、再教育が行われた。
- (2) 沖縄に出入りする民間航空交通の飛行経路について米国太平洋空軍第5空軍第18作戦群の全乗組員にブリーフィングすることにより、民間航空交通に関する乗組員の意識を向上させる。
- (3) 不具合区域（今回の接近を生じた区域）を評価するために、嘉手納飛行場の局地タワーパターン離脱衝突回避方式（パターン離脱時の運航方式）を見直し、
