航空重大インシデント調査報告書

個	人	所	属 超軽量動力機
個	人	所	属 JA3683

平成17年 9 月30日

航空・鉄道事故調査委員会

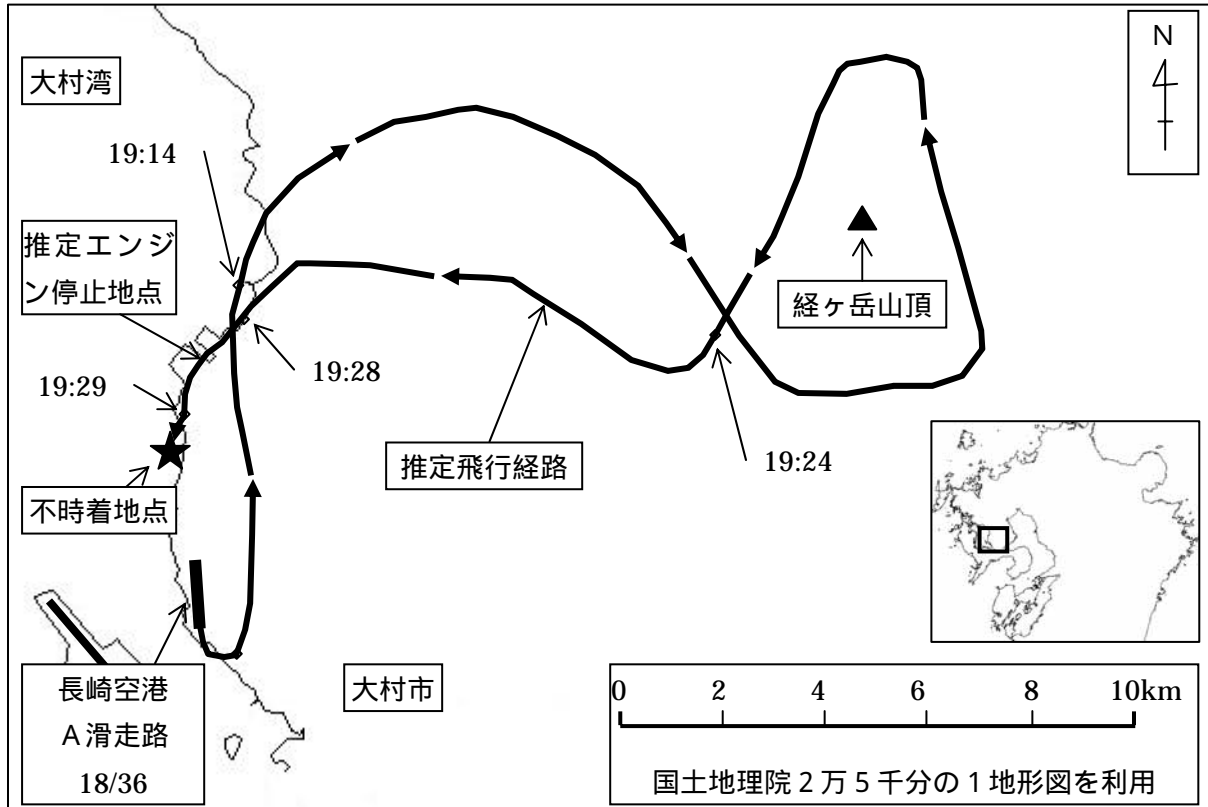
付図 1 推定飛行経路図

本重大インシデントの発生時刻は、19時29分ごろで、発生場所は長崎空港の北北東約6km(A滑走路進入端の北約4km)の上空であった。

(付図1及び写真参照)

3.8 2.9に述べた推定飛行経路から、同機は、19時28分36秒ごろA滑走路進入端の北約4.3kmで左旋回を開始し、同28分48秒ごろA滑走路進入端の約4.1kmから緩やかな左旋回でA滑走路最終進入経路にほぼ沿って飛行していたものと推定される。

これらのことから、同機が飛行中に、エンジンが停止したときの高度は約700ftであったものと推算される。

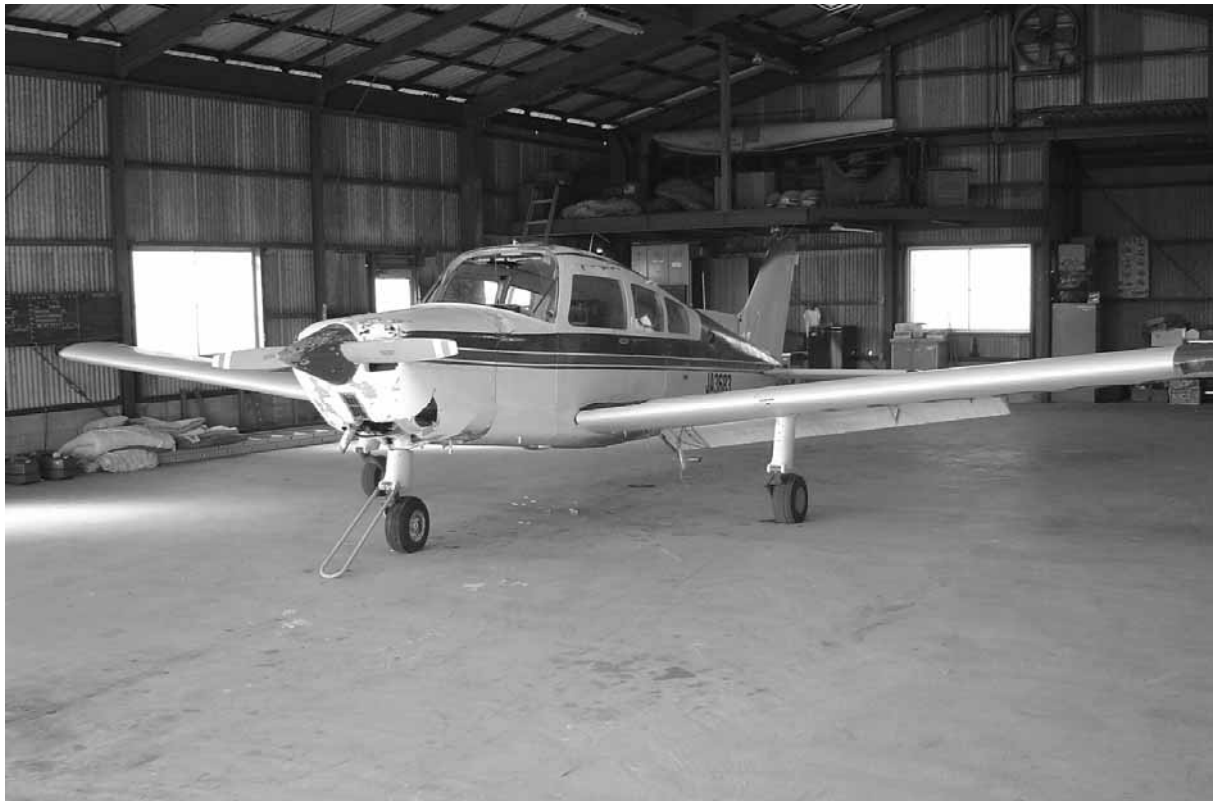
写真 当該機

2.3 航空機の損壊に関する情報

| (1) 機首下部及び風防 | 破損 |
| (2) 左フラップ取付け部 | 折損 |

(写真参照)
