航空重大インシデント調査報告書

ノースウエスト航空会社所属 N 6 4 5 N W

所 属 ノースウエスト航空会社
型 式 ボーイング式747-200B型
登録記号 N645NW(米国籍)
発生日時 平成16年7月29日 11時33分ごろ
発生場所 関西国際空港

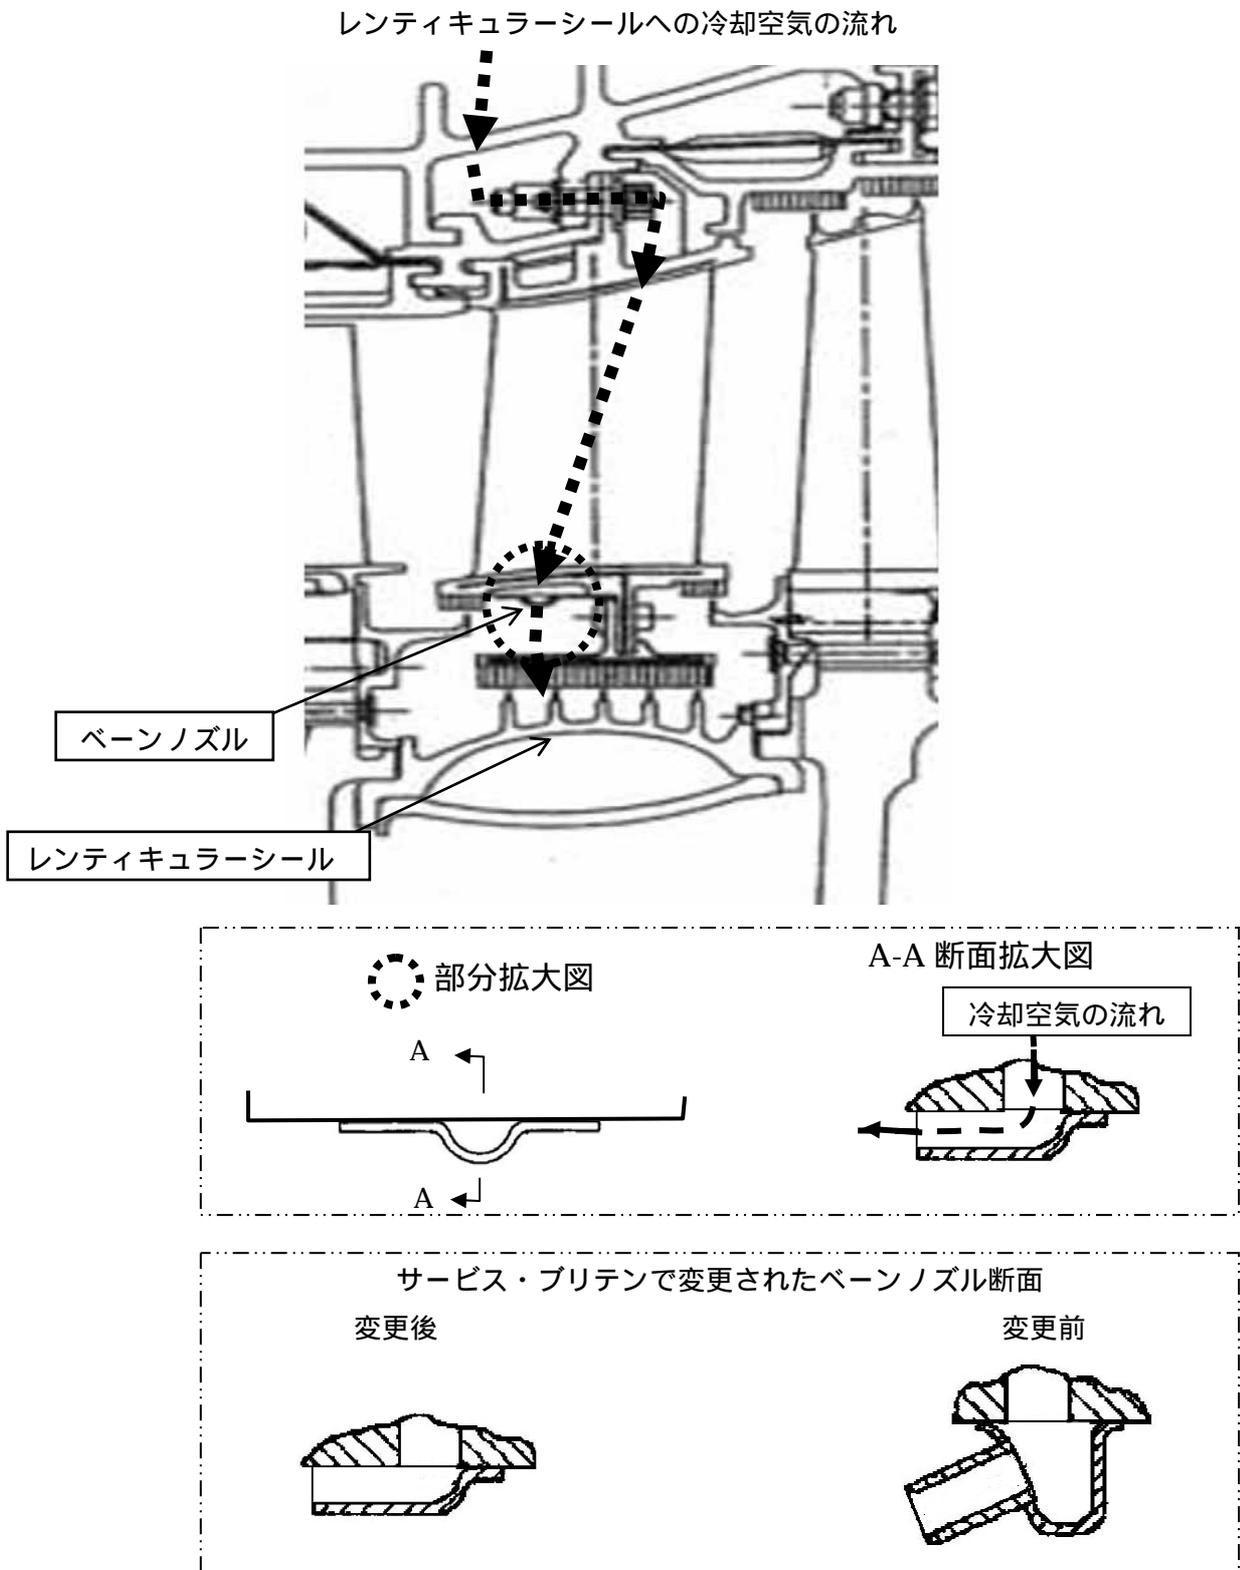
付図4 冷却空気の流れ及びベーンノズルの形状図

高圧コンプレッサーから抽気した空気を、高圧タービン・ケース外側から高圧タービン2段目ノズル・ガイドベーン内に流し、ノズル・ガイドベーンを冷却すると共に、ベーンノズルからインナー・エアーシールを通りレンティキュラーシールに吹き付け冷却している。

ベーンノズルについて、エンジン製造者が1985年6月14日付けで、サービス・ブリティンを発行し、冷却空気を減らすためベーンノズルの形状の変更が行われ、現在の形状となった。

高温疲労が発生したのは、冷却が不十分であったため、レンティキュラーシールに遠心力に加えて熱応力が発生し、1段目及び2段目タービン・ディスクに取り付けられているインナー・ブレース及びレンティキュラーシールに変形が繰り返し生じたことによるものと推定される。

J T 9 D - 7 R 4 系列型エンジンについて、レンテイクキュラーシールの冷却が不十分となることのないようにすること。

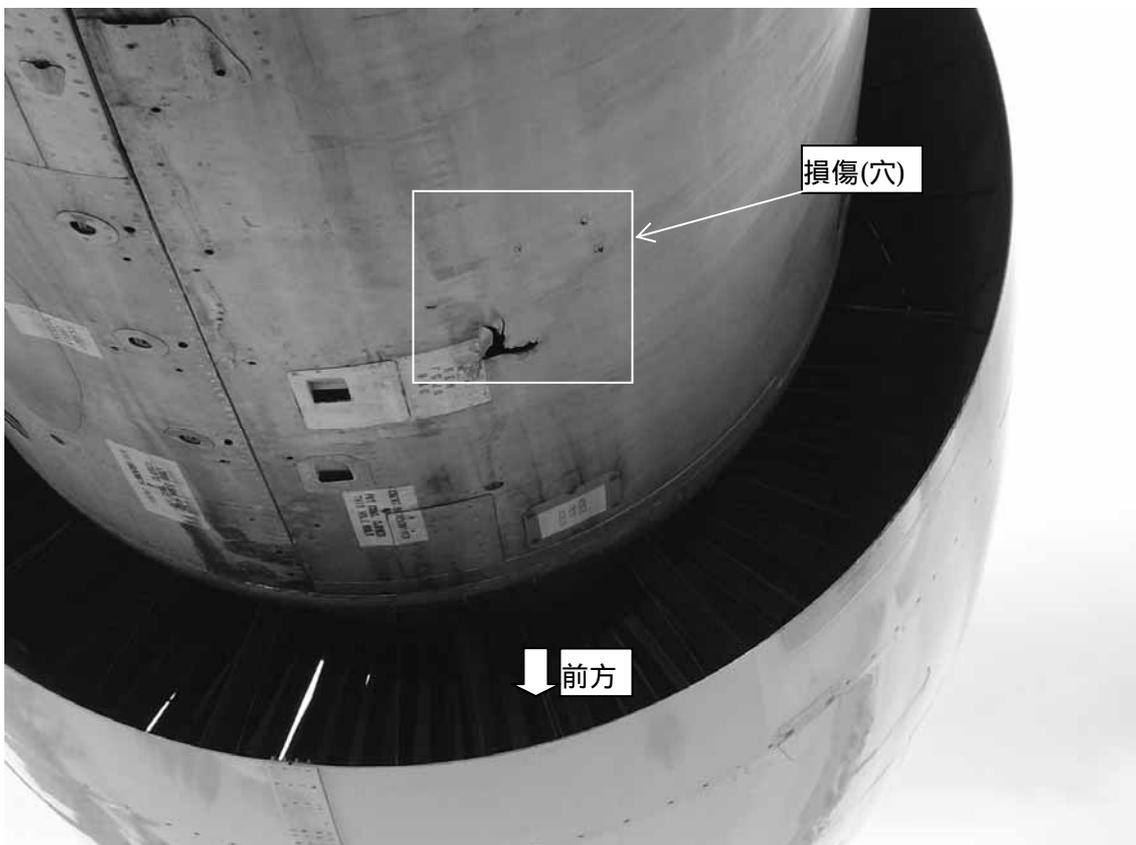
写真2 No.1 エンジンカウリング損傷箇所

エンジン・カウリングの5時^(注1)の位置に、幅3cmで長さ11cmと長さ8cmのかぎ形の破損1ヶ所及び直径約1cmの穴が4ヶ所あった。

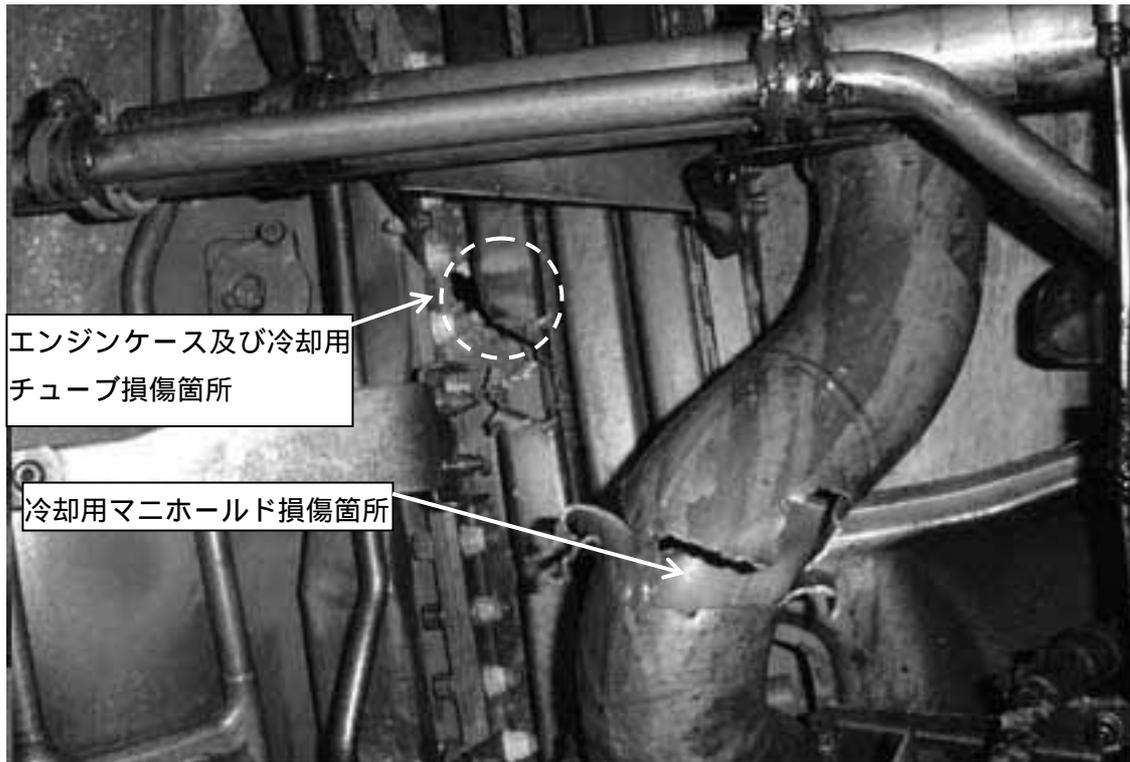
写真3 エンジンケース損傷箇所

エンジンの高圧タービン・ケースには、高圧タービンから低圧タービンにかけてのケースの接続フランジの前側で、5時の位置に約4cm×2cmの穴が開いていた。

ケース外側にあるケース冷却用マニホールドが、5時の位置で破損していた。

2.3に記述したとおり、タービン・ケースに穴が開いたのは、破損し分離したレンティキュラーシールの一部又は破損したタービン・ブレードがタービン・ケースに衝突し破損させ貫通したものと推定される。

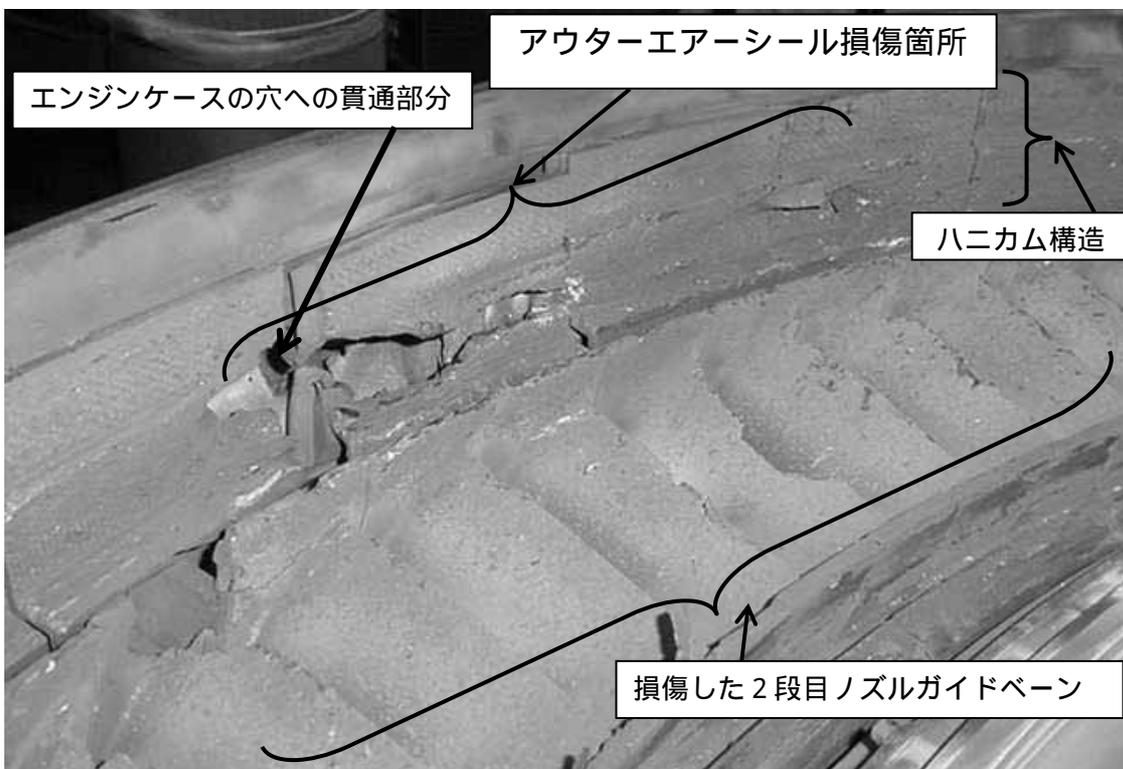
写真4 アウターエアークール構造損傷箇所

- (1) 2段目タービン・ブレードは、24枚がさまざまな長さに破損しており、すべて先端を失っていた。4枚は根元で破断していた。
すべてのタービン・ブレード前縁には、衝突損傷、えぐり、裂傷等があり、後縁には、軽微な衝突損傷があった。
- (2) すべての2段目タービンのアウター・エアーシールは、衝突による損傷及びハニカムの摩耗があった。5時の位置の4つのエアーシールはもっとも大きな損傷があった。2つにまたがって貫通した穴があり、1つには深い溝、1つは厚み全体がすり減っていた。
- (3) 2段目タービンのインナー・エアーシールは、後方部分が大きく損傷しており、インナー・エアーシール30個の内5個は、後端が失われ、すべてのハニカムが摩耗していた。前側部分は、深く削れていたが、ハニカムは残っていた。レンティキュラーシール^(注2)は、インナー・ブレースの擦れた部分とかみ合わなかった。レンティキュラーシールには、4番目^(注3)、5番目の歯に円周方向に沿って進行した長さ55.2cmの円弧状のき裂があった。き裂は、シールの内側に達しており、後ろの約45.7cmは失われていた。軸方向のき裂は、レンティキュラーシールの前方に伸びていたがフランジ部分には達していなかった。軸方向のき裂は、失われた範囲のほぼ中央であった。

2.9.1(1)に記述したとおり、それぞれのハニカム部分に摩耗があったことから、破損したレンティキュラーシール及び破損したタービン・ブレードがレンティキュラーシールと2段目タービン・ベーンインナー・エアーシールの間及び2段目タービン・ブレードとアウター・エアーシールの間に入り回転したことによるものと推定される。

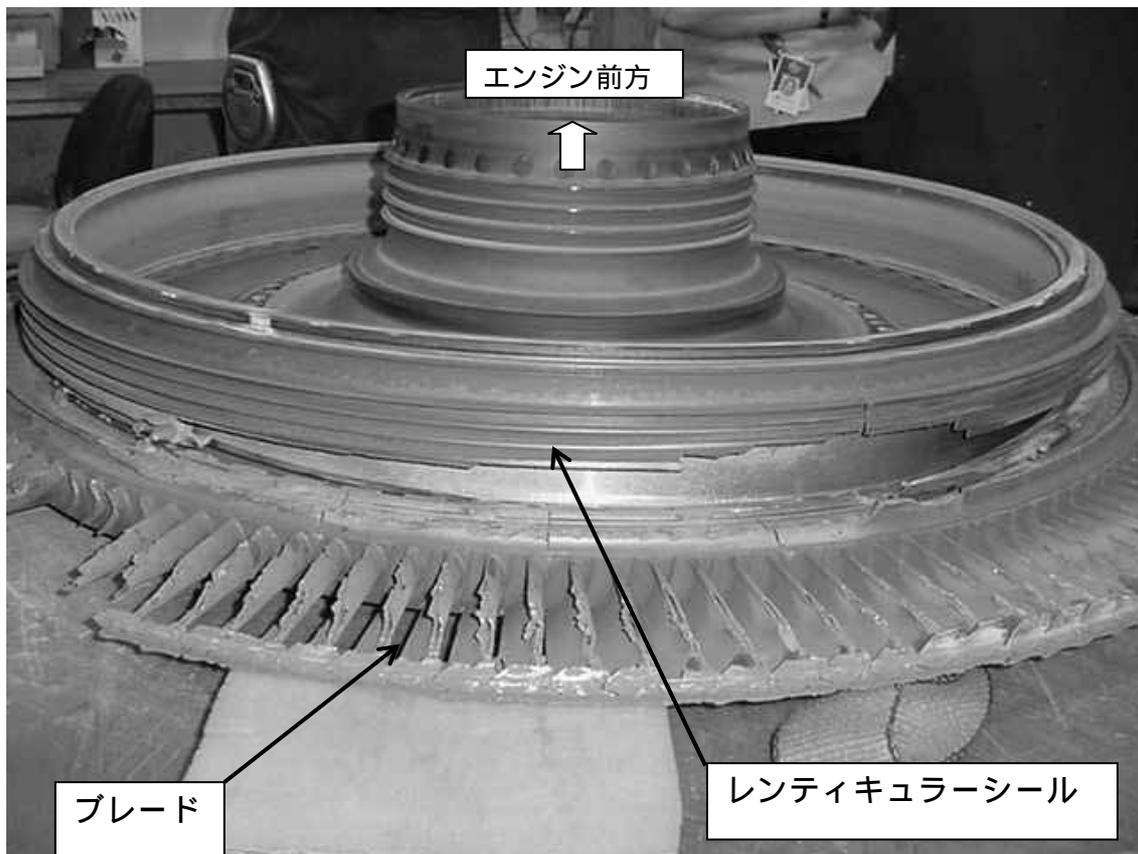
写真5 高圧タービン2段目ブレード及び
レンティキュラーシールの破損箇所

2.9.1(1)に記述したとおり、2段目タービン・ブレードの損傷は、衝突による損傷跡があったことから、破損したレンティキュラーシールの衝突及び破損したタービン・ブレードが衝突したことによるものと推定される。

本重大インシデントは、同機が離陸上昇中、No.1エンジンの高圧タービン部のレンティキュラーシールが破損したため、分離したレンティキュラーシールの一部が、タービン・ブレードを損傷させ、レンティキュラーシール又はタービン・ブレードがエンジン・ケースを貫通したことによるものと推定される。

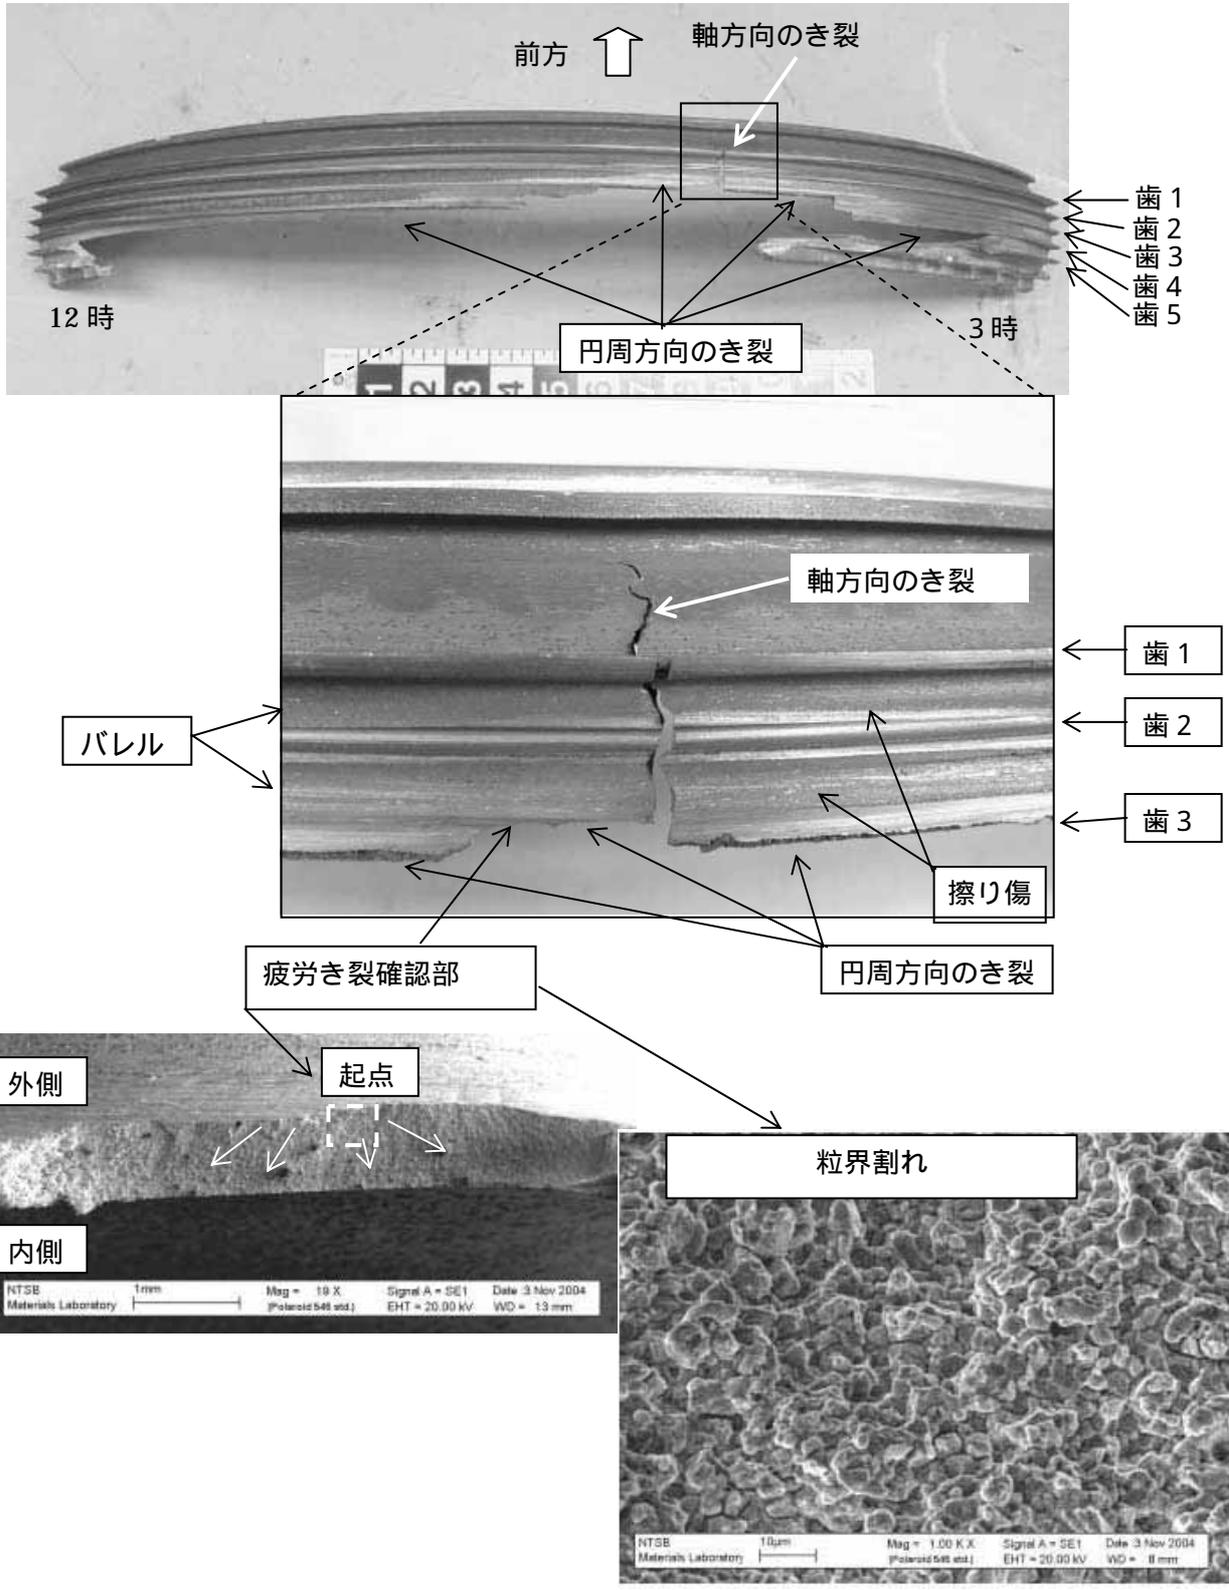
写真7 レンティキュラーシールのき裂

- (1) レンティキュラーシールは、後方フランジと2番目の歯との間で歯が12時から3時の間長さ約45.7cm、幅約5.1cmが失われていたが、この部分から離れた場所は損傷も少なく比較的良い状態であった。

インナー・ブレースは、2ヶ所で大きく変形してレンティキュラーシールから外れていた。レンティキュラーシールの1時30分の位置には、軸方向の大きな割れがあった。

- (2) レンティキュラーシールの歯と歯の間のバレルの厚さが正常値2.7mmのところ、非均一な円周方向の擦り傷があり、シールが失われていた近くのうち、1時30分の位置がもっとも薄く約0.6mmであった。この位置の軸方向の割れの長さは約2.8cmであった。

- (3) 2番目の歯と3番目の歯の間のバレルの割れの狭い領域で疲労による割れがあり、走査型電子顕微鏡(Scanning Electron Microscope)による検査で、高温疲労による粒界割れが確認された。

2.9.2 に記述したとおり、レンティキュラーシールの破損は高温疲労により、き裂が表面から内側に伸展したことにより生じたものと推定される。

レンティキュラーシールが破損したことについては、冷却が不十分であったため熱応力が発生して、き裂が発生し、伸展したことによるものと考えられる。

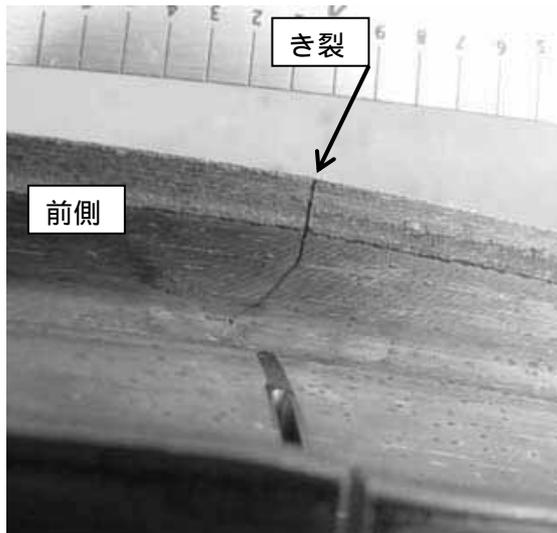
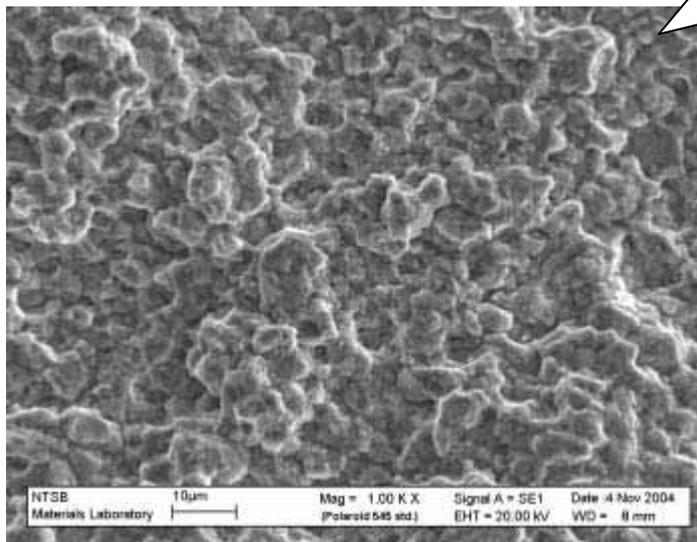
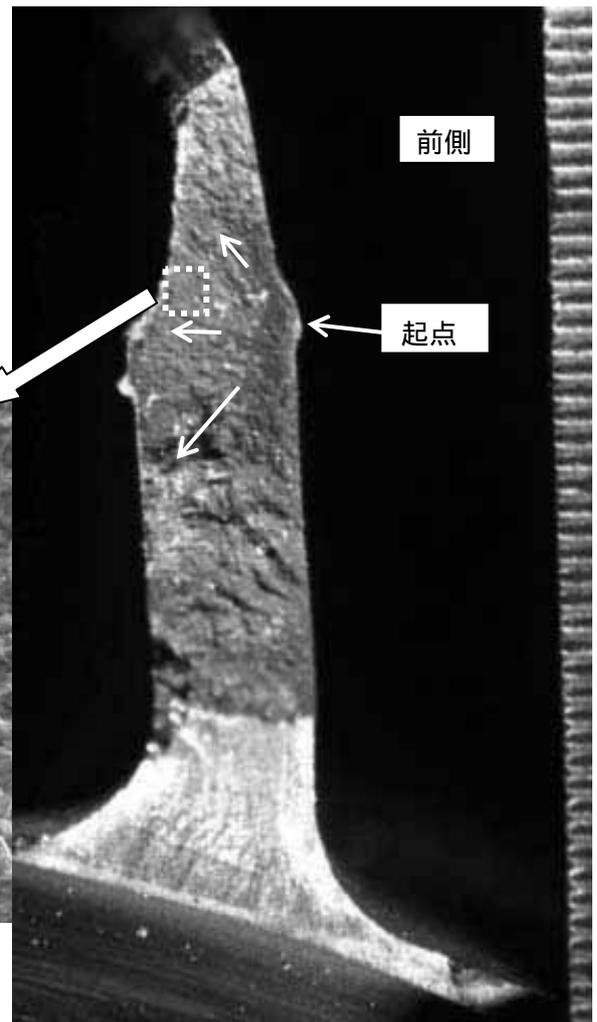
写真8 レンティキュラーシール歯1の軸方向のき裂

- (6) 1番目と4番目の歯の先端に多数のき裂があった。これらのき裂は、歯の先端から始まっていた。走査型電子顕微鏡の検査で、高温疲労による粒界割れの特徴を示していた。

2時の位置の長さ約7.6mmのき裂

粒界割れ
