# 航空重大インシデント調査報告書

平成18年 7 月 28 日

I 全日本空輸株式会社所属 JA102A

所 属 全日本空輸株式会社  
型 式 エアバス・インダストリー式A321-131型  
登録記号 JA102A  
発生日時 平成17年9月29日 18時56分ごろ  
発生場所 中部国際空港の東南東約90kmの上空

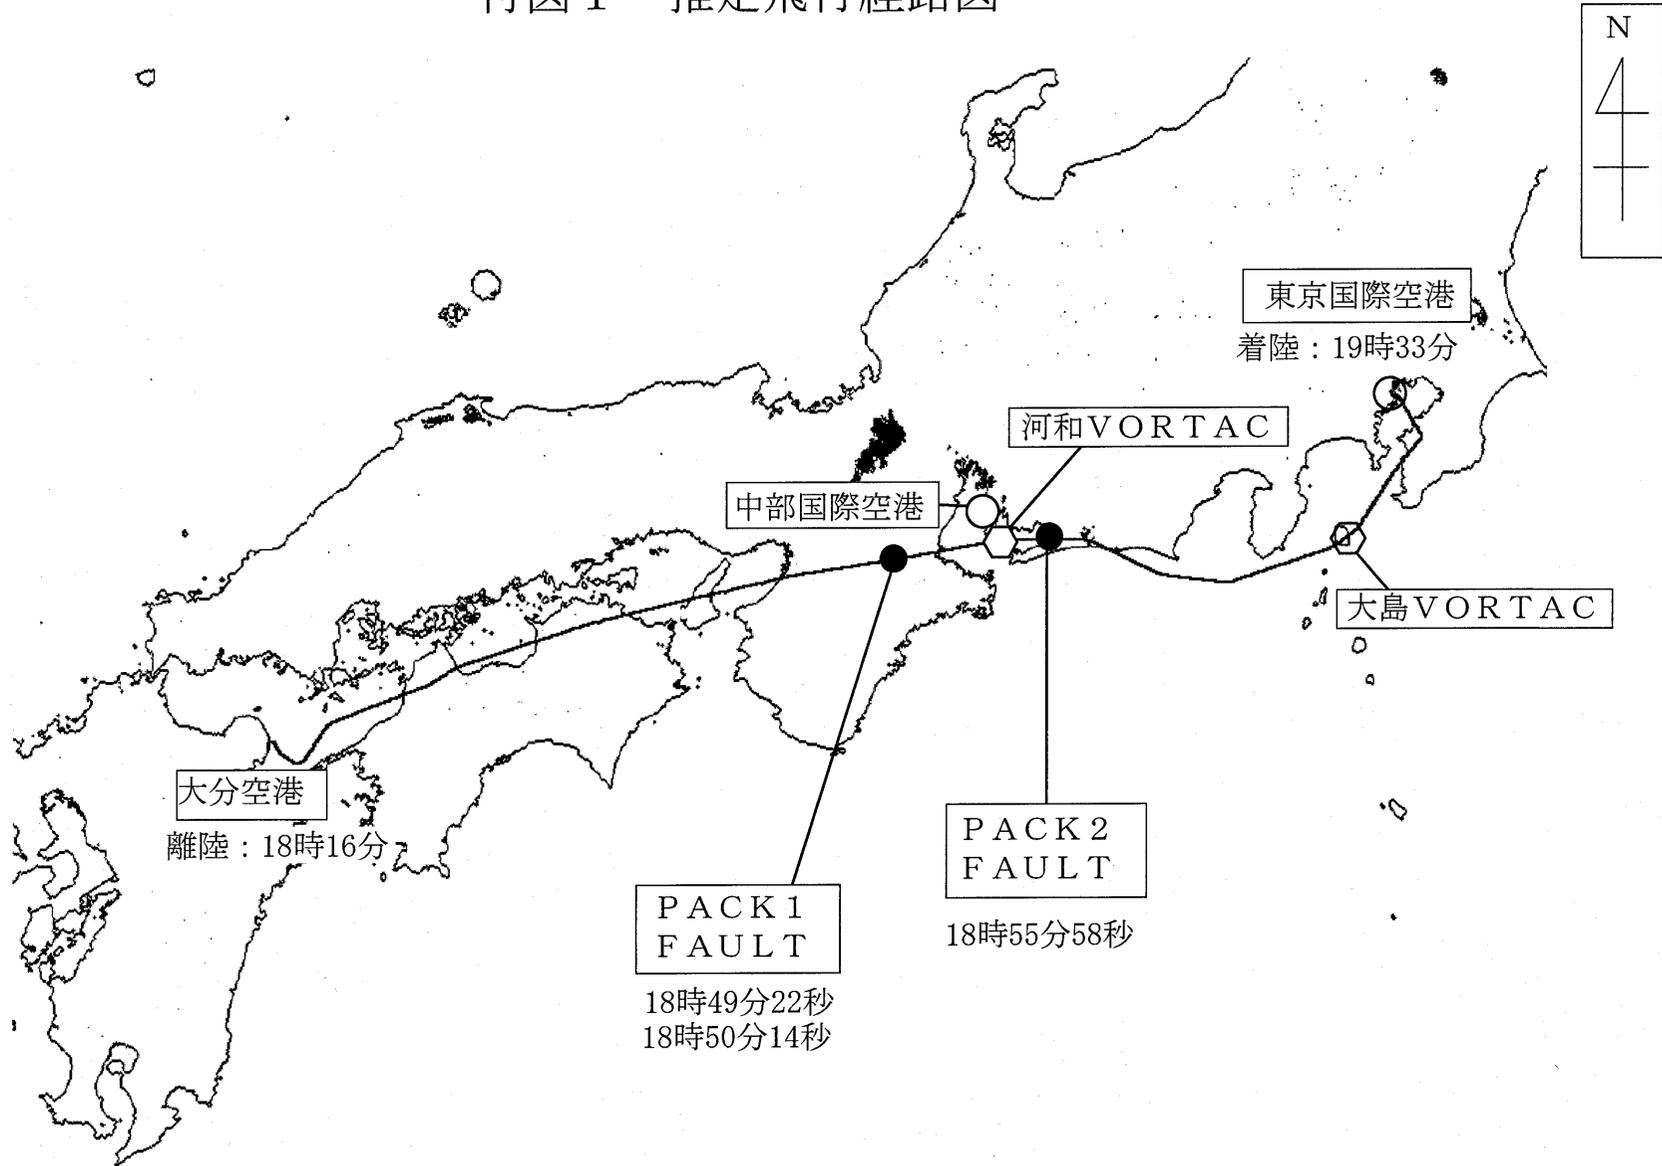
付図1 推定飛行経路図

本重大インシデントの発生場所は、中部国際空港の東南東約90kmの上空で、発生時刻は、18時56分ごろであった。

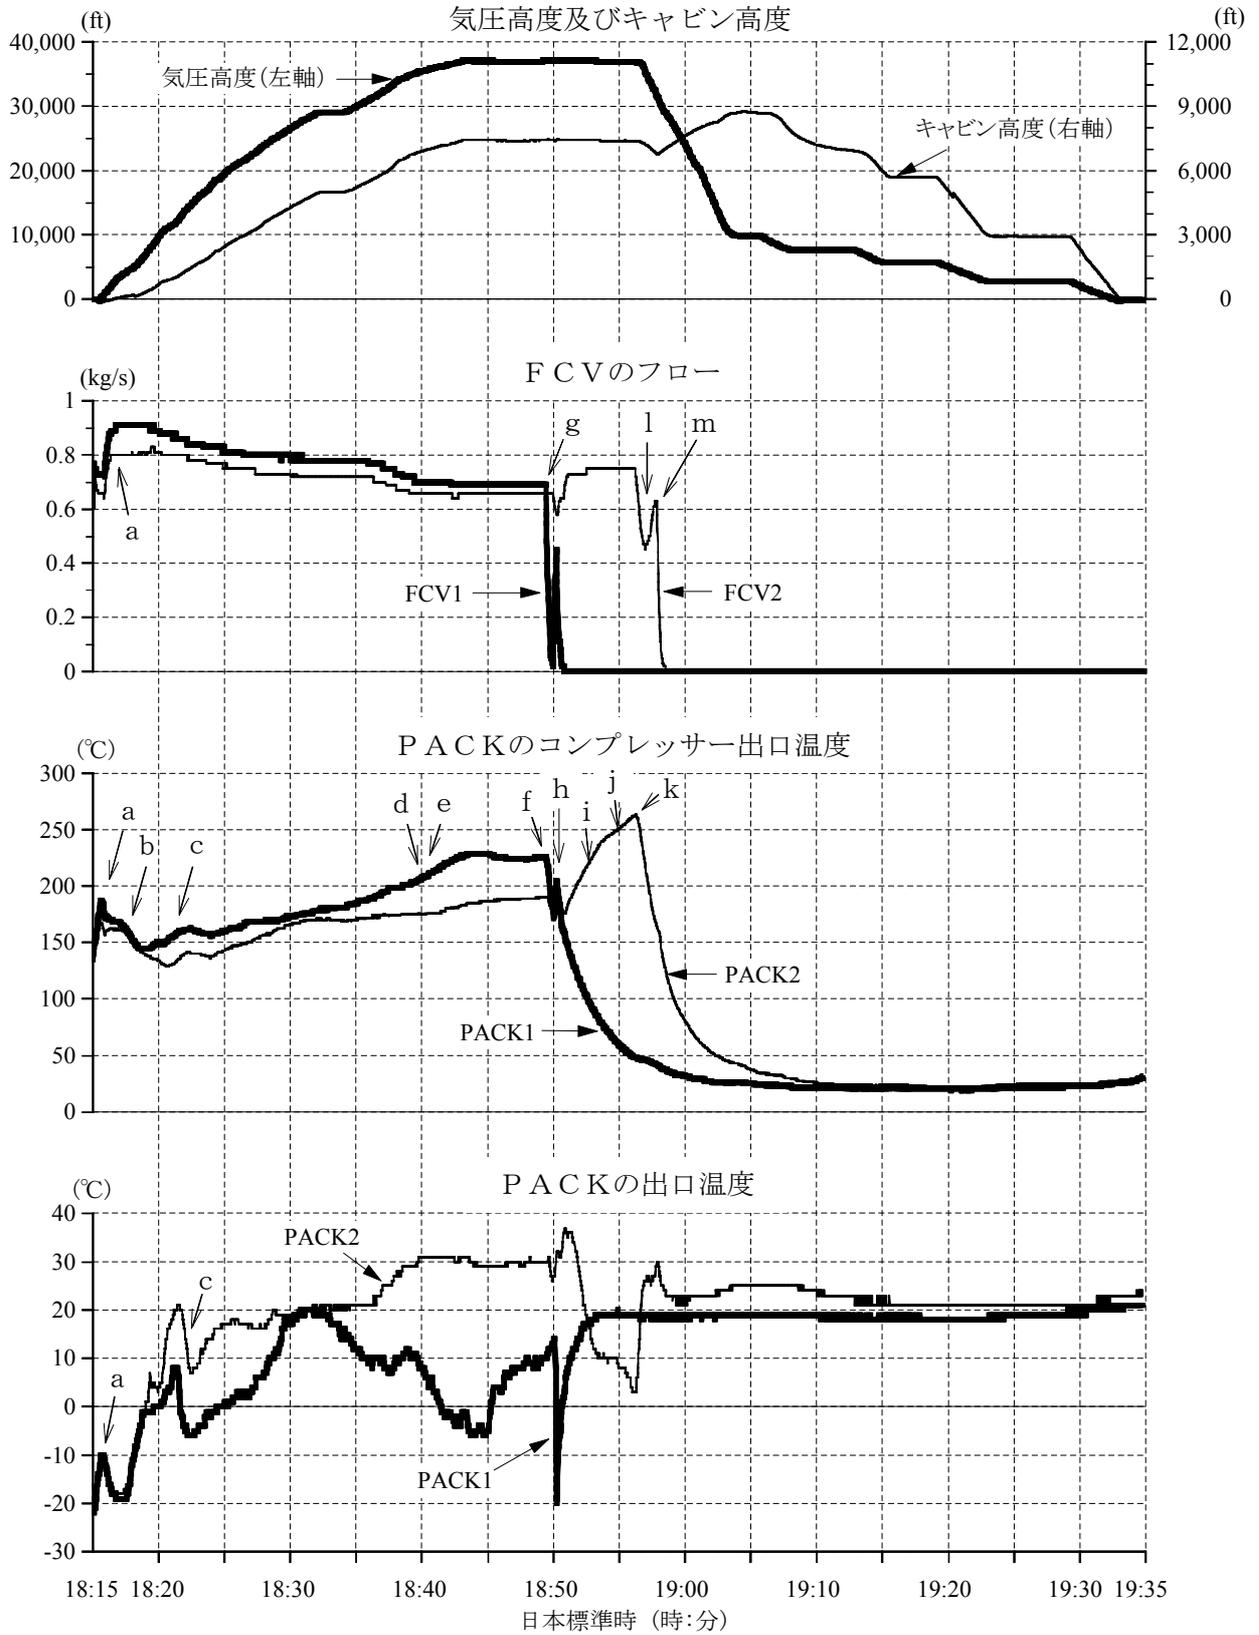
付図3 空調システムに係る状況推移

// フロー・コントロール・バルブ（以下「FCV」という。）1の流量低下開始  
 18:49:40 FCV1フル・クローズ  
 18:50:10 PACK1スイッチ オン  
 // FCV1流量増加開始  
 18:50:14 ECAMウォーニング「AIR PACK1 OVHT」表示  
 // ECAMウォーニング「AIR PACK1 FAULT」表示  
 18:50:24 PACK1スイッチ オフ  
 // FCV1の流量低下開始  
 18:50:26 FCV1フル・クローズ  
 18:55:58 PACK2のコンプレッサー出口温度約260℃に到達  
 // ECAMウォーニング「AIR PACK2 OVHT」表示  
 // ECAMウォーニング「AIR PACK2 FAULT」表示  
 18:56:07 高度37,000ft から緊急降下開始  
 18:57:19 東京コントロールに13,000ft までの降下を通報  
 18:58:05 PACK2スイッチ オフ  
 // FCV2流量低下開始  
 18:58:06 FCV2 フル・クローズ、キャビン高度増加開始  
 18:59:29 東京コントロールに10,000ft までの降下を要求  
 19:01:50 高度17,700ft（キャビン高度8,140ft）通過  
 // 客室酸素マスク落下  
 19:04:39 高度10,000ft（最大キャビン高度8,750ft）  
 19:05:33 東京コントロールに8,000ft までの降下を要求  
 19:07:43 ラムエアー・バルブ オープン  
 19:08:05 客室酸素マスクを外して良い旨のアナウンス  
 19:08:07 8,000ft レベルオフ  
 19:33:13 東京国際空港着陸  
 (付図3参照)

- ① 2台のFCVのフロー調整がハイ・シフトしていたため、2基のPACKに正常状態よりも多いフローがACMに流入した。このため、コンプレッサーの回転速度が増加し、それに伴いコンプレッサー出口温度が正常状態より上昇した。一方、ACMのタービン回転数が増加したことからPACK出口温度は正常状態より低下した。・・・a
- ② 2台のPTCは、各ゾーンにおける設定温度に応じたPACK出口温度を達成するため、RADをクローズ方向にコントロールした。・・・b
- ③ PTCを通じたコントロール（コンプレッサー出口温度に対応したRAD及びバイパス・バルブの駆動）には限界があり、再びコンプレッサー出口温度は上昇、PACK出口温度は低下した。・・・c
- ④ コンプレッサー出口温度はその後も上昇を続け、PACK 1のコンプレッサー出口温度センサー（以下「CDS」という。）が205℃を感知、PACK 1 PTCはRADをそれ以上クローズ方向に作動しないようにコントロールした。・・・d
- ⑤ 更にPACK 1のコンプレッサー出口温度は上昇を続け、CDSが210℃を感知、PACK 1 PTCはRADをフル・オープンとなるように作動させた。・・・e
- ⑥ その後PTCによるコントロールでPACK 1のコンプレッサー出口温度は230℃付近で安定したものの、230℃を4回超えてしまいECAMウォーニングが作動した。この時点でCPNOHは汚染の影響により、オーバーヒート・プロテクションが開始されなかった。すなわち、FCV 1をクローズさせるためのFCV 1チャンバーからのプレッシャー・リリースが開始されなかった。・・・f
- ⑦ 乗務員の「PACKコントロール・スイッチ」オフ操作によりFCV 1はクローズし、その結果コンプレッサー出口温度が低下してウォーニングが消えたため、乗務員は再度PACKコントロール・スイッチをオンにした。・・・g

⑧ 上記操作の約4秒後、PACK1のコンプレッサー出口温度は205℃に達し、再びECAMウォーニングが作動、乗務員のPACKコントロール・スイッチ オフ操作により、PACK1はノー・フロー状態となった。・・・h

⑨ PACK1をオフとしたことから、PACK2は自動的にハイ・フロー運転に遷移したが、FCV2のハイ・シフトにより基準値（通常フローの120%）を越すフロー（通常フローの130%）がACMに流入し、コンプレッサー出口温度は急激な上昇を開始した。・・・i

⑩ PACK2のCDSが205℃及び210℃を感知しPTCがRADをフル・オープンさせたため、コンプレッサー出口温度の上昇率は若干抑えられたものの、低下させるには至らず上昇を継続した。・・・j

⑪ コンプレッサー出口温度が260℃に到達しECAMウォーニングが作動、同時にフローが減少を開始した。この現象は、本来ならばCPNOHが作動を開始する230℃でのオーバーヒート・プロテクションのタイミングが汚染のため遅れが生じ、260℃付近で開始したことによる。・・・k

⑫ フローはいったん減少したが、再び増加を開始した。この現象は、FCV2がクローズ・シフトしたためにコンプレッサー出口温度が低下し、CPNOHのプロテクションがリセットされたことによる。・・・l

⑬ FCV2のオープンに伴いフローが一瞬増加した後、乗務員のPACKコントロール・スイッチ オフ操作によりPACK2もノー・フロー状態となった。・・・m

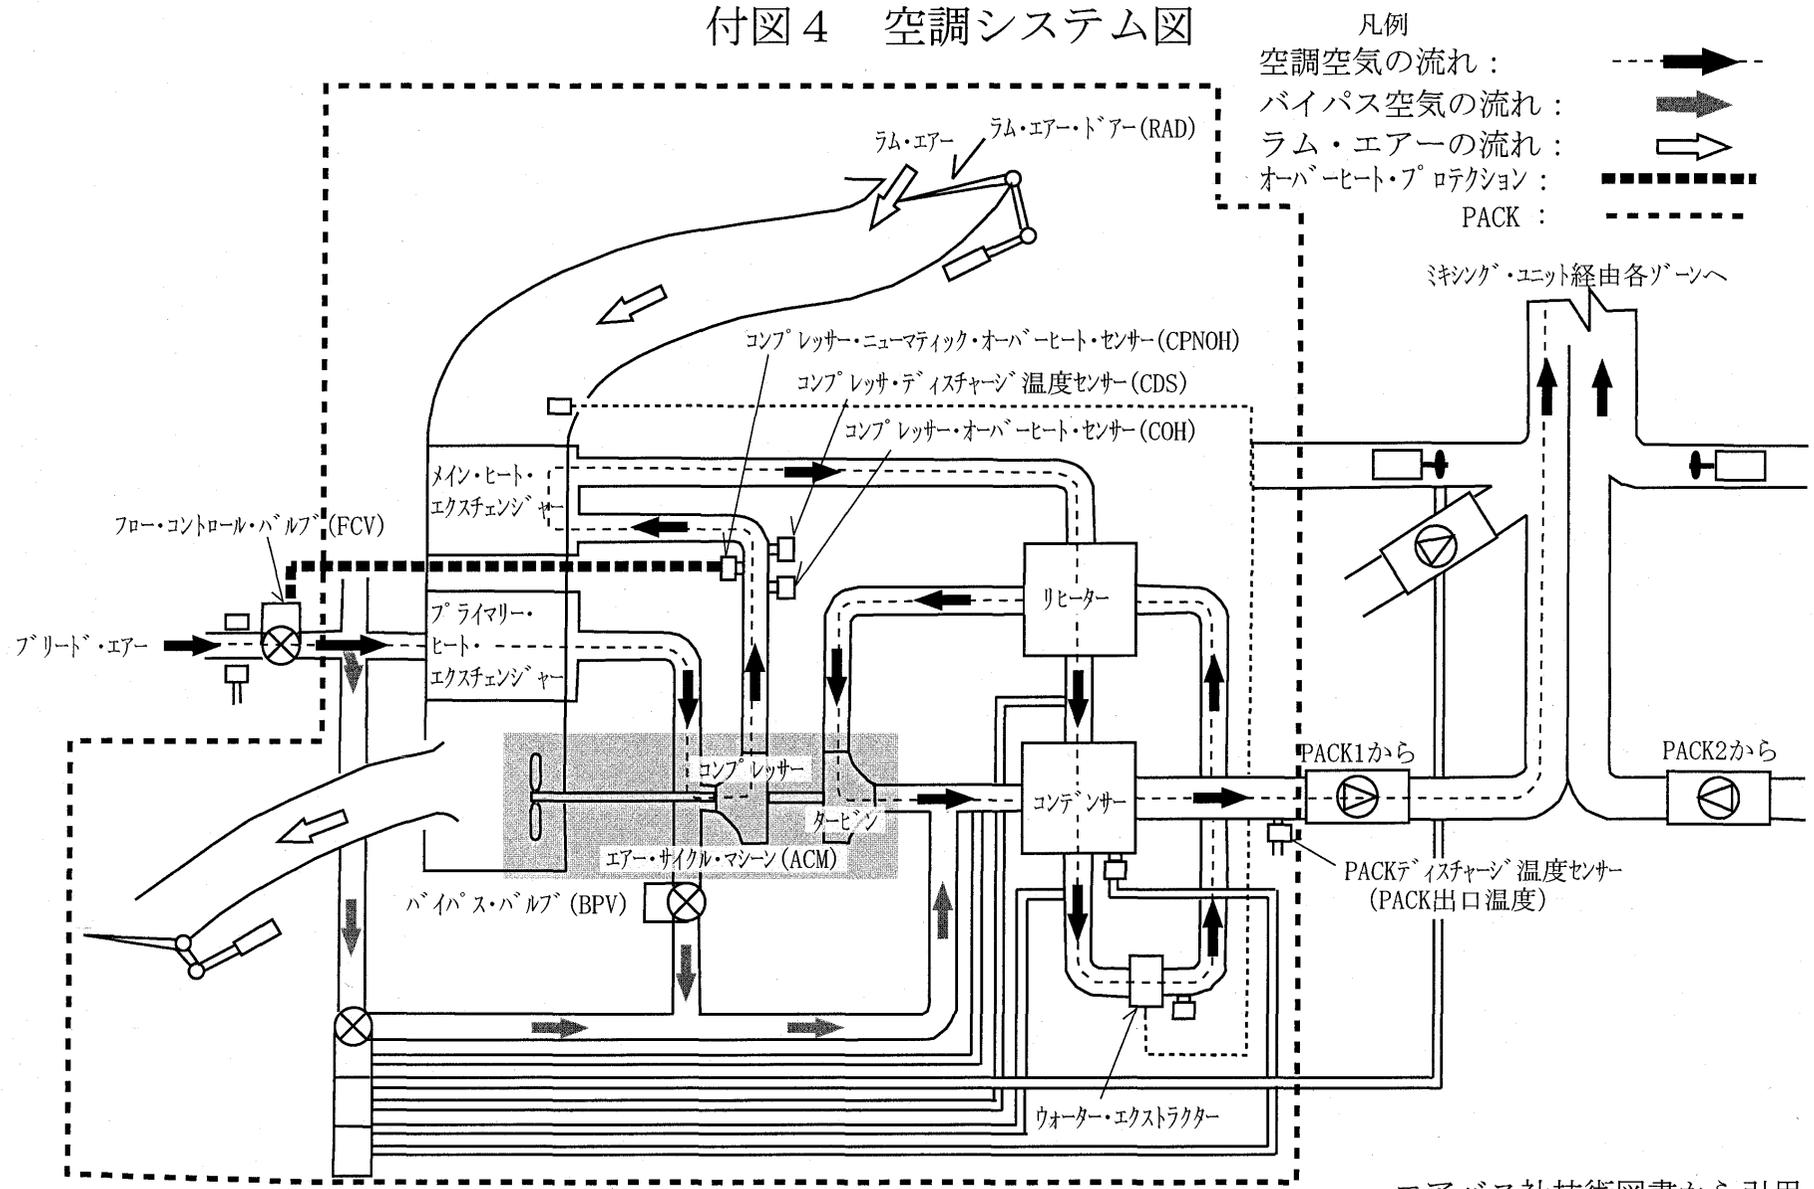
付図4 空調システム図

- (5) PACK OVHT警報灯は、コンプレッサー出口温度が次の条件のいずれかを満たしたとき点灯する。

- (6) コンプレッサー出口温度に対応したオーバーヒート・プロテクション機能は次のとおりである。

① 205℃に達したとき、PTCはラム・エアー・ドアー（以下「RAD」という。）をそれ以上クローズ方向に作動しないようにコントロールする。

② 210℃に達したとき、PTCはRADをフル・オープンさせる。

③ 230℃に達したとき、コンプレッサー・ニューマチック・オーバーヒート・センサー（以下「CPNOH」という。）のプレッシャー・リリース（ベントの放出）により、FCVはクローズ方向への駆動を開始する。

④ 260℃に達したとき、CPNOHのプレッシャー・リリースによりFCVはフル・クローズとなる。

F C V 1	F C V 2
機能検査	動圧をかけた状態*10	121.3ppm(pound/min) (基準 86.9-93.4ppm)	102.8ppm (基準 86.9-93.4ppm)
	静圧をかけた状態*11	192mbar (基準 105-115mbar)	128mbar (基準 105-115mbar)
		P 1 部のフィルター*12を新品に交換後 122mbar	P 1 部のフィルターを新品に交換後 114mbar
分解検査	P 1 部のフィルター目詰まり	5.63psig (制限値 (上限) 0.87psig)	2.06psig (制限値 (上限) 0.87psig)
	汚染状態	内部の摺動、接触部に汚染 P 1 部のフィルター下流に位置する G11 ジェット近傍に黒いすす状の痕跡 汚染度大	汚染度小

C P N O H 1	C P N O H 2
機能検査		リーク・チェック及びファンクショナル・チェックのいずれも基準範囲外	
分解検査		汚染度大(異物の付着及び目詰まり)

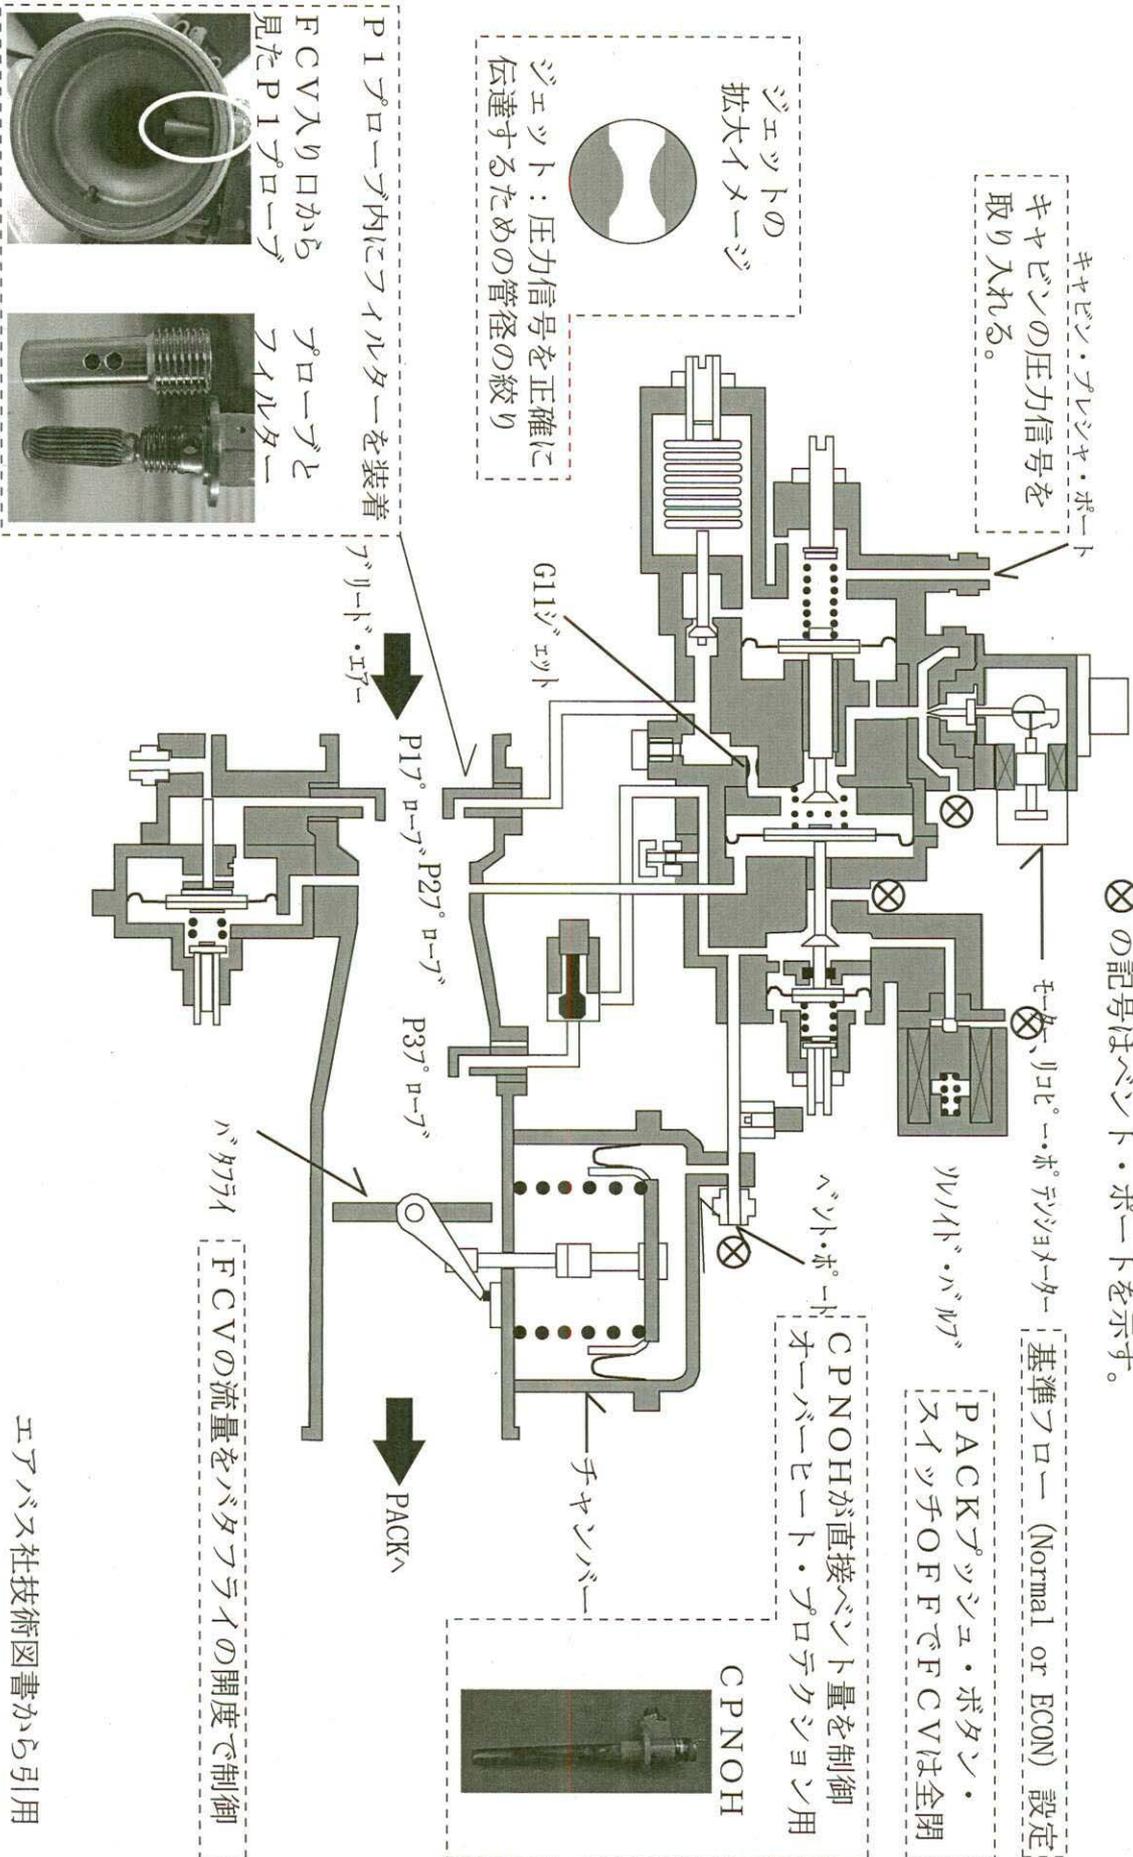
付図5 F C V 構造図

P1部のフィルターの目詰まりによりFCVの正常な流量制御機能が損なわれ、乗務員が設定した要求値（100%）に対してFCV1で130%、FCV2で110%を超えるフローが、それぞれのPACKに対して供給された。

空調システムの構造上、地上運転時のAPUからの空気源を含むブリード・エアに、ある程度の汚染が含まれることは避けられないため、空調システムの製造会社は、この汚染がシステムの作動に悪影響を及ぼさないよう各種の対策を講じている。上記(1)に述べたP1部のフィルターは新型のものが開発されており、同社（全日本空輸株式会社）では計画的にFCVを改修し新型フィルターを装着することとしているが、同機のFCVは従来型のも

- (1) FCVの改修（P1プローブに新型フィルターを装着する。恒久的措置）
- (2) 従来型FCV P1部フィルターを一定時間毎に交換することとした。（改修完了までの暫定的措置）
- (3) CPNOHの整備済みのものへの交換
- (4) 飛行中の機体のPACKモニタリング体制の構築
