航空重大インシデント調査報告書

I カリタ航空（米国）所属 N 7 1 4 C K

所 属 カリタ航空（米国）
型 式 ボーイング式 747 - 200 B 型
登録記号 N714CK
発生日時 平成17年7月4日 10時52分ごろ
発生場所 新千歳空港南約3km、高度約1,300ft

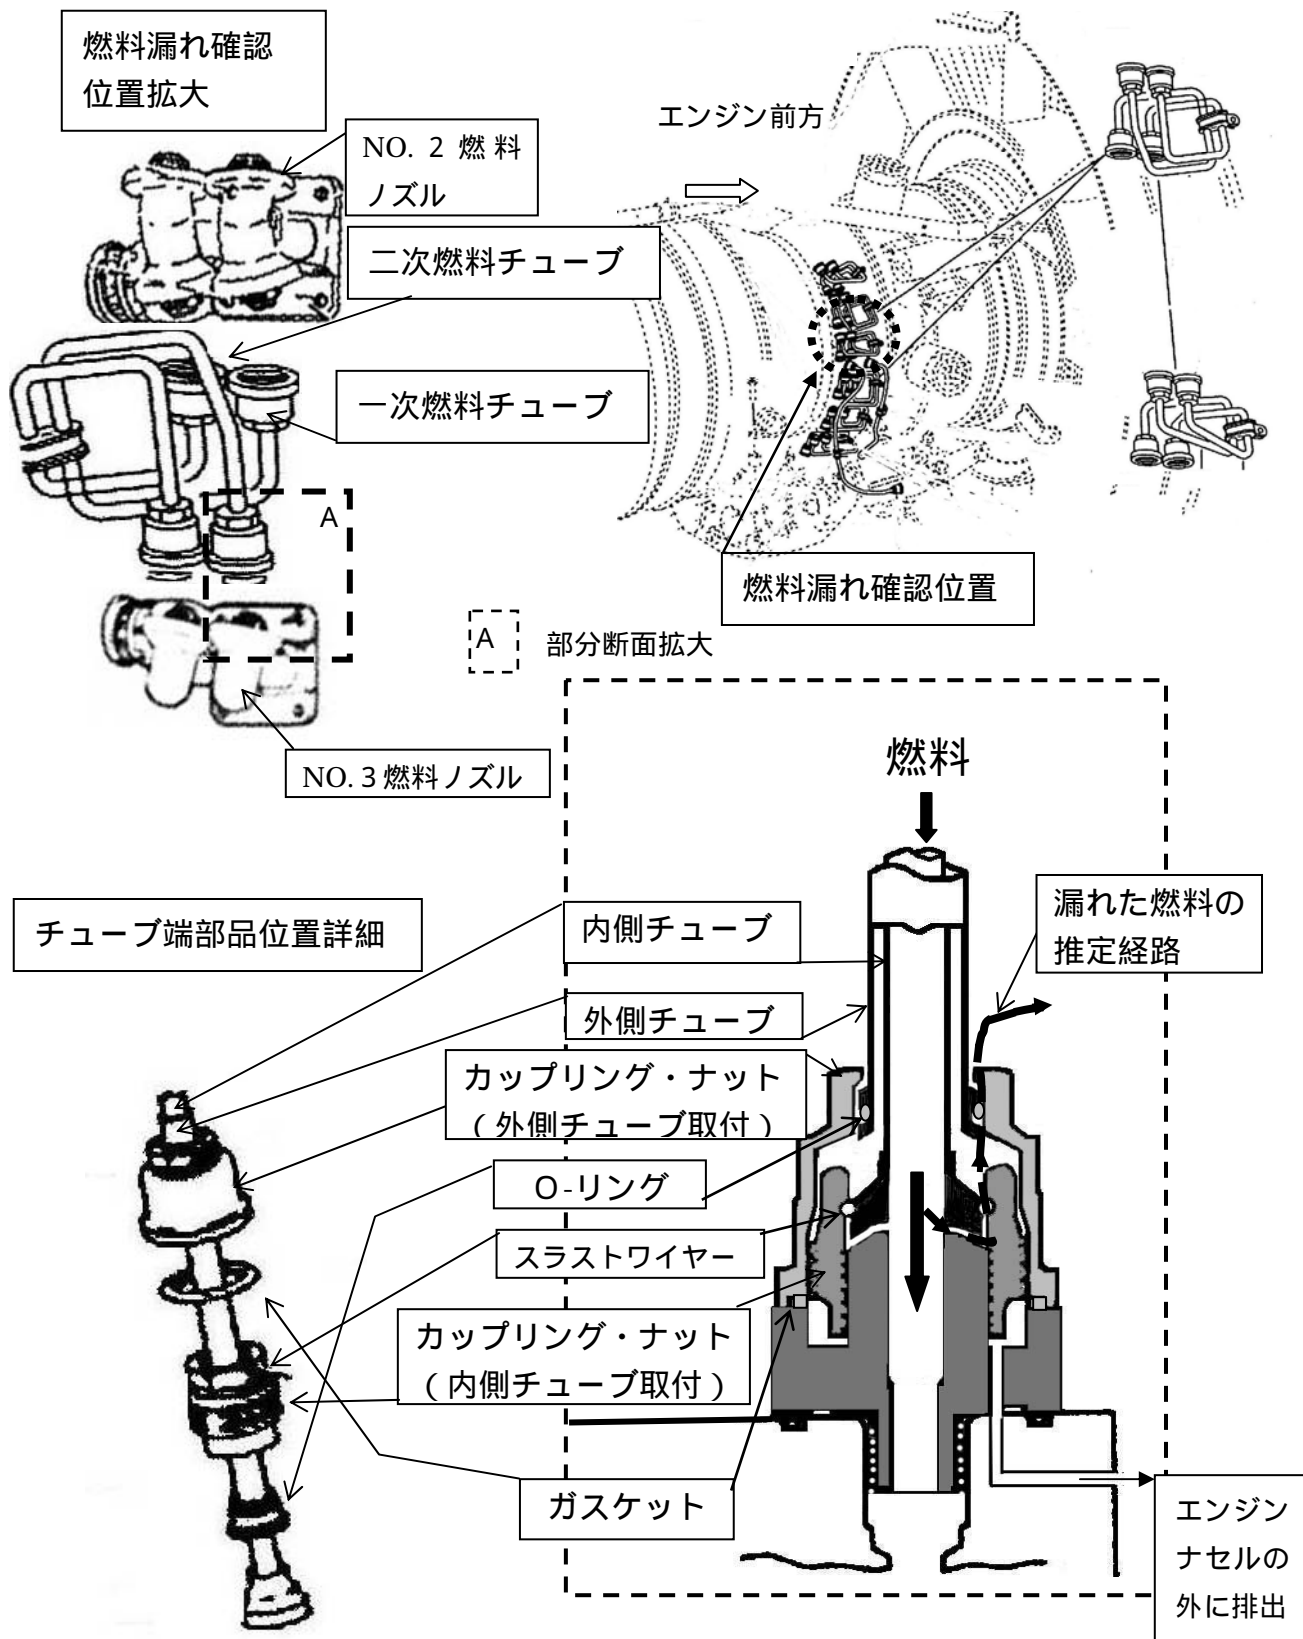
付図3 燃料チューブ断面図

内側チューブはカップリング・ナットにより燃料ノズルに取り付けられ、外側チューブは内側チューブのカップリング・ナットの外周に切ったネジに外側から別のカップリング・ナットにより取り付けられている。外側のカップリング・ナットと外側チューブの間にはOリングが装着され、チューブとカップリング・ナットの間隙を閉塞している。

No. 2 とNo. 3 燃料ノズルは、一次及び二次燃料チューブで接続される。燃料チューブと燃料ノズルの取付面では、それぞれの軸が整合（アライメント）するよう設計製造されており、取付部分には隙間はほとんど発生しない。

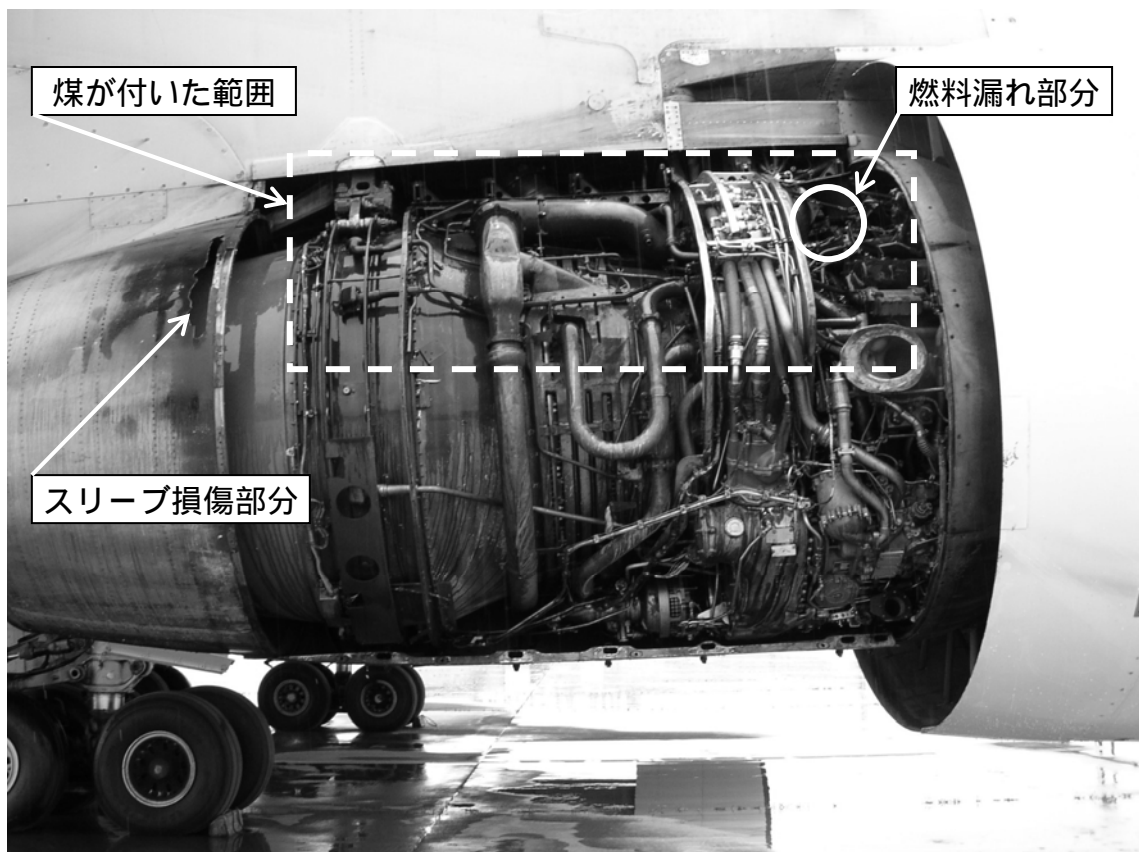
写真2 No. 3 エンジン右側

エンジン・カウリング右側に変形及び破損があった。

同カウリングの内側フレームの一部及びカウリング取付ヒンジ金具が破断していた。

エンジンの高圧コンプレッサーから高圧タービン位置の右側上部に煤が付着しており、周辺の電線、チューブ等に損傷があった。後方のタービン・スリーブ右上に長さ約 7 5 cm、幅約 1 0 cm の穴が開いていた。

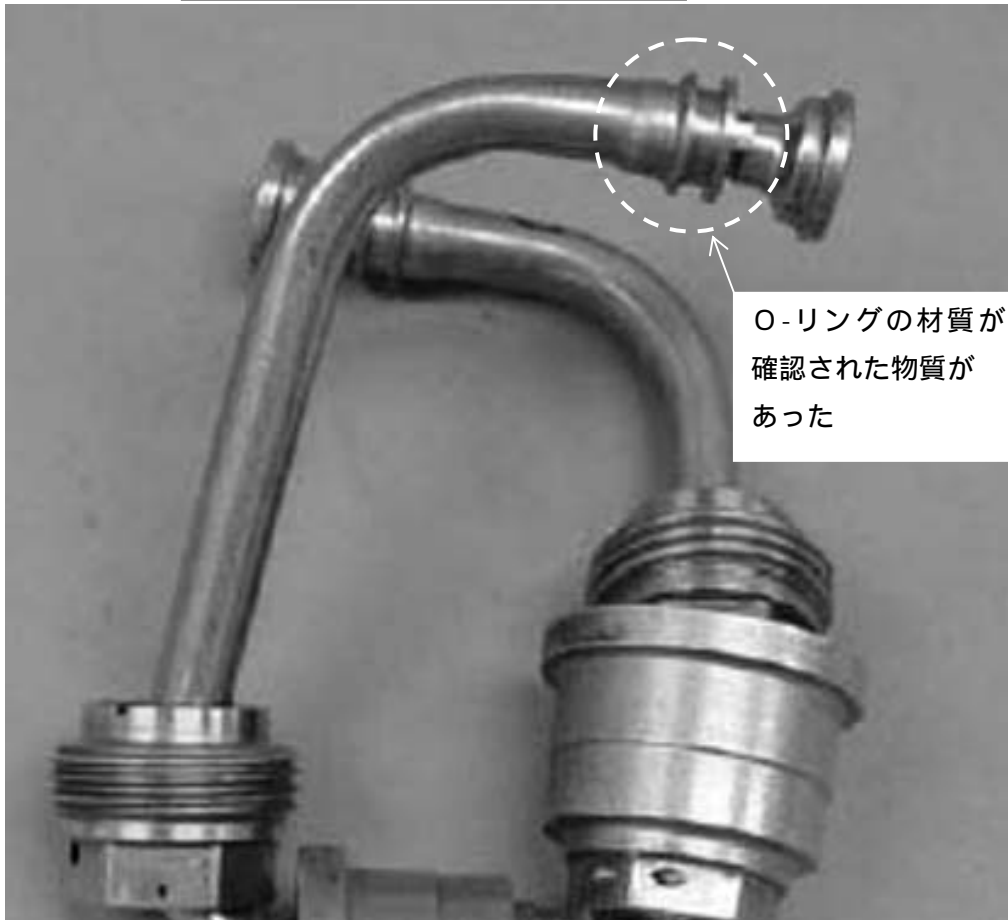
写真3 No.3 燃料ノズル側燃料チューブ端

一次燃料チューブの端部のうち、No. 3 燃料ノズルに接続する側において、外側チューブのリング取付部には、火炎の熱により影響を受けた微量の物質が存在していたが、周辺に目に見える汚れはなかった。この物質は、リングの材料と一致していた。リング自体は発見されなかった。他方、これに隣接する二次燃料チューブの端部には、外側チューブのリング取付部に、焼損したリングが残っていた。

2.9.3(3)に記述したとおり、No. 3 燃料ノズルと、一次燃料チューブの間には、約9mmの隙間とアライメントに大きなずれがあり、この状態でマニュアルに定められた適正なトルクによる締め付けをしても、アライメントのずれと締め付け前の隙間による反発から、内側及び外側カップリング・ナットの実質の締め付けトルクが減少することとなり、時間の経過により本重大インシデント発生時に内側燃料チューブとNo. 3 燃料ノズルの取付部に隙間が発生したものと推定される。

これによりNo. 3 燃料ノズル接続部の内側燃料チューブの円錐状のシート部を通り漏れた燃料が、外側燃料チューブに流れ出し、さらに、外側燃料チューブのOリング取付部とカップリング・ナットの閉塞性が不完全であったことから、エンジンナセル内に噴出し、エンジン・ケースの高温部分に触れて着火したものと推定される。

燃料が漏れていた一次チューブ

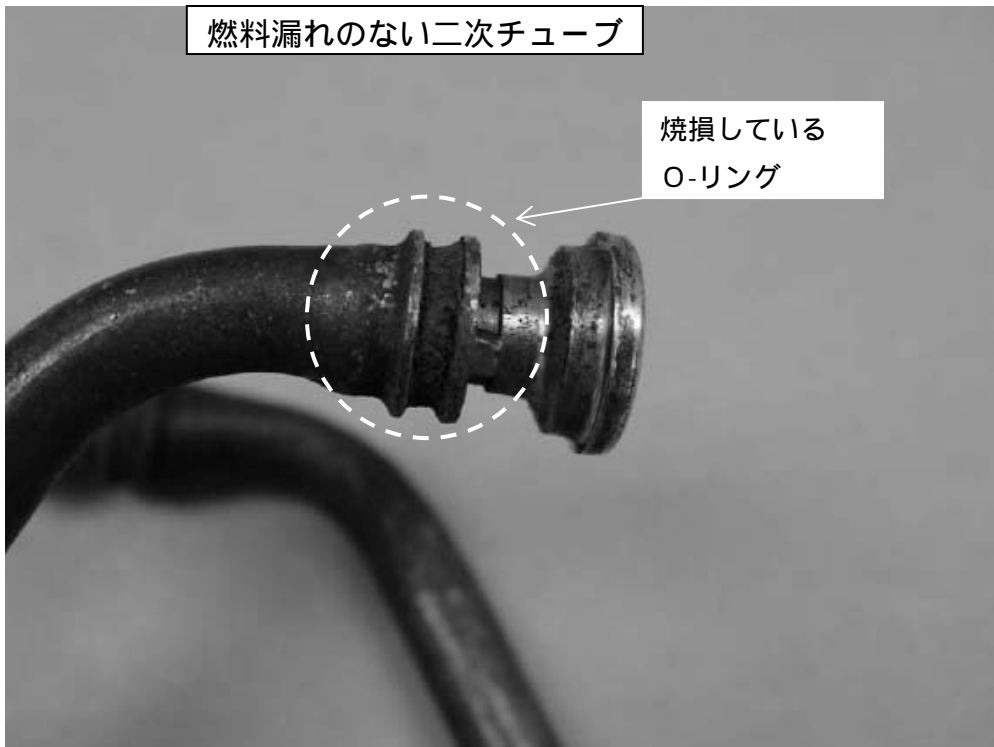
一方、隣接して取り付けられている二次燃料チューブには、アライメントのずれ及び隙間はなかった。

燃料漏れのない二次チューブ

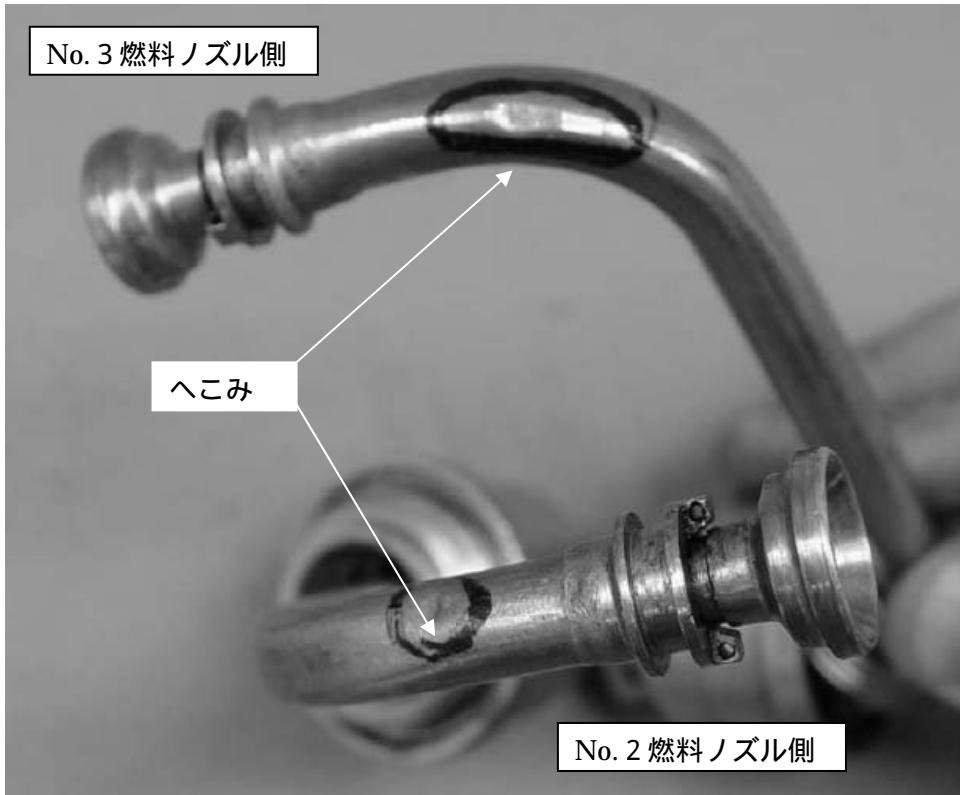
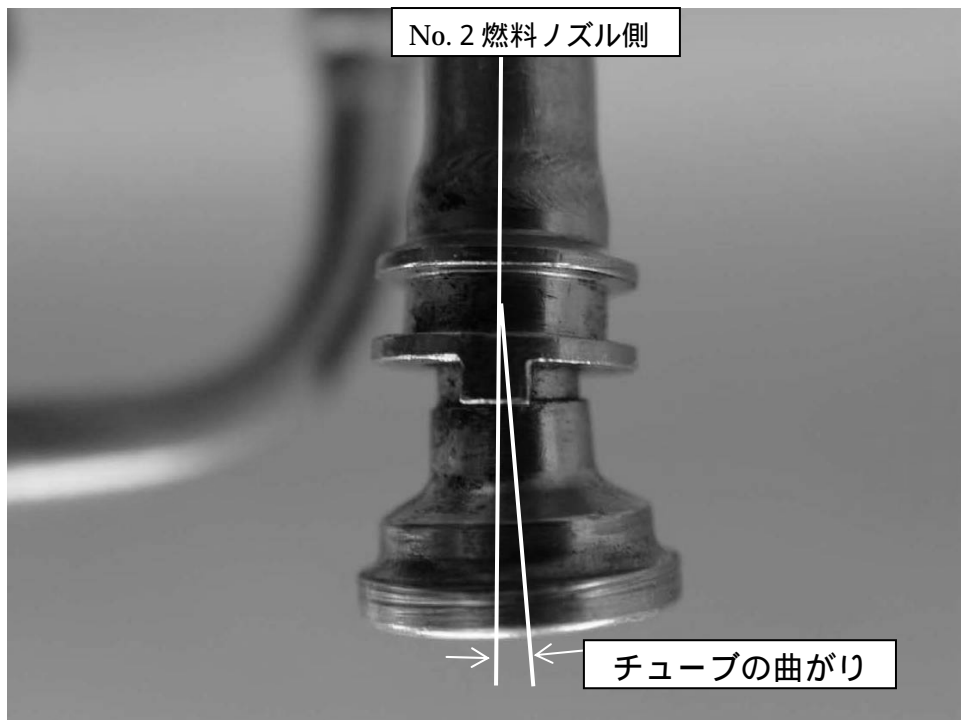
写真4 一次燃料チューブ端の変形

付近の外側にへこみがあった。また一次燃料チューブの端部のうち、No. 2 燃料ノズルに接続する側において、外側チューブの軸に対して内側チューブの軸に曲がり確認された。内側チューブの当該端部は、チューブの内外面共に損傷はなかった。

2.9.3 に記述したとおり、燃料チューブのへこみ及び取付部の曲がり、エンジンに取り付けたままの状態が生ずる変形ではなく、エンジンの燃料ノズル交換作業が行われた際に生じた可能性が考えられるが、明らかにすることはできなかった。

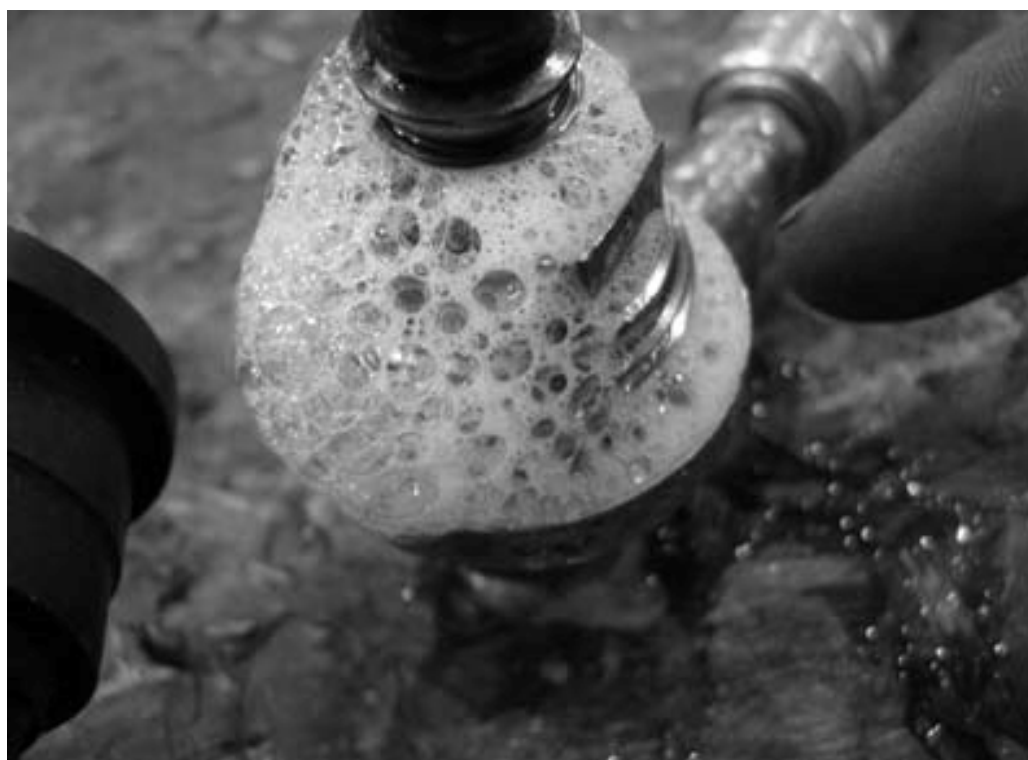
写真6 No. 3 燃料ノズル側

2.9.1 で述べた点検結果に基づき、No. 2 及びNo. 3 燃料ノズルに接続されていた一次及び二次燃料チューブについて、圧縮空気と石鹼水による検査をした結果、No. 3 燃料ノズルに接続していた一次燃料チューブの取付部付近で空気が漏れることが確認された。

一次燃料チューブ取付部の燃料漏れの確認

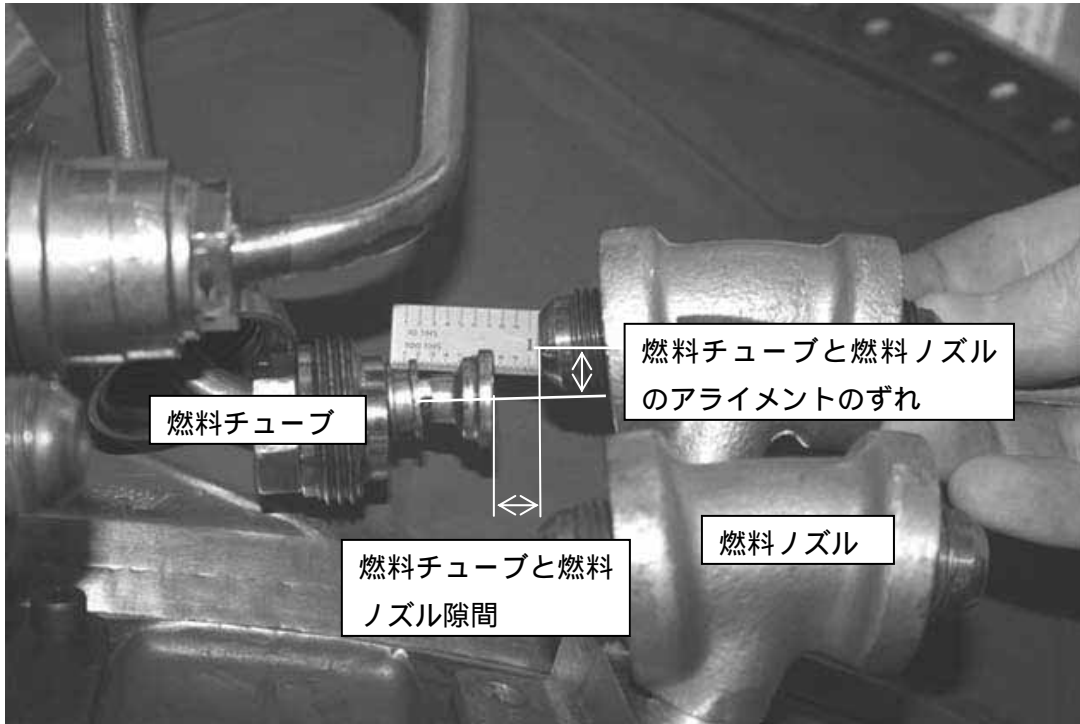
写真7 一次燃料チューブのアライメント

その結果、一次燃料チューブでは、両者間のアライメントが大きくずれ、さらに約9mm(0.35inch)の隙間が確認された。
