# 航空重大インシデント調査報告書

エアーニッポン株式会社所属 JA8419

所 属 エアーニッポン株式会社  
型 式 ボーイング式737-500型  
登録記号 JA8419  
発生日時 平成18年7月5日 8時10分ごろ  
発生場所 串本VORTACの南東約60nm付近海上上空

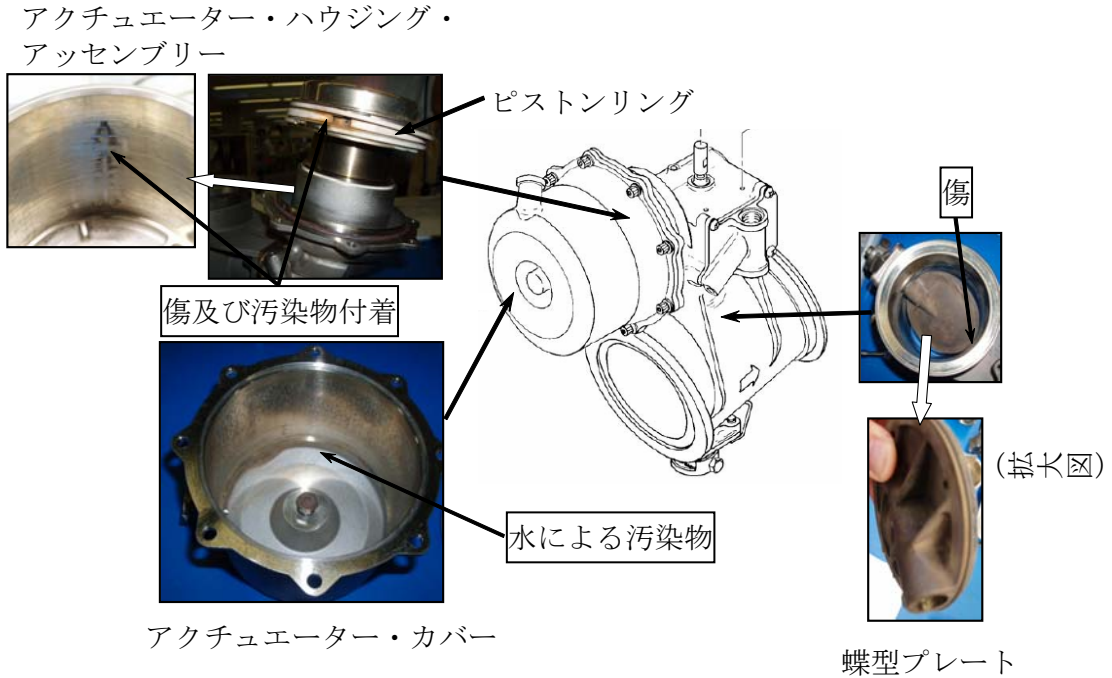
## 写真1 No.1 PRSOV 分解状況

- (1) No.1は、ピストン・リングの縁が茶色に変色していた。

バルブ本体及び蝶型プレートの下側に薄い傷があった。蝶型プレートのシール環の溝に汚染物が詰まり、シールリングが収縮しなくなったために傷が付いていた。

アクチュエーター・ハウジング内部には、汚染物によって固着したピストン・リング・セットによって傷が付いていた。

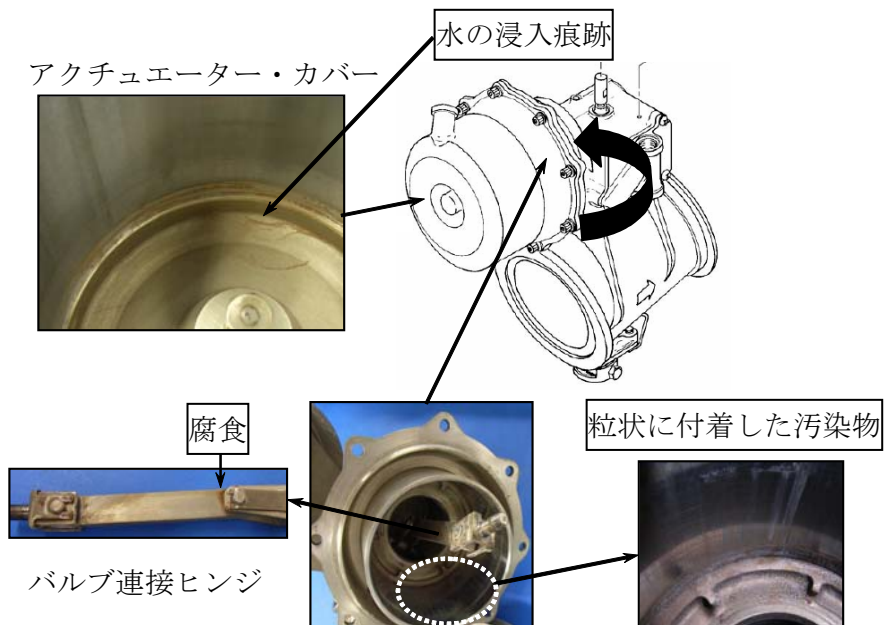
## 写真2 No.2 PRSOV 分解状況

- (2) No.2は、アクチュエーター・カバー内に水が浸入した痕跡があった。  
バルブ接続のヒンジに腐食があり、汚染物が粒状に付着していた。

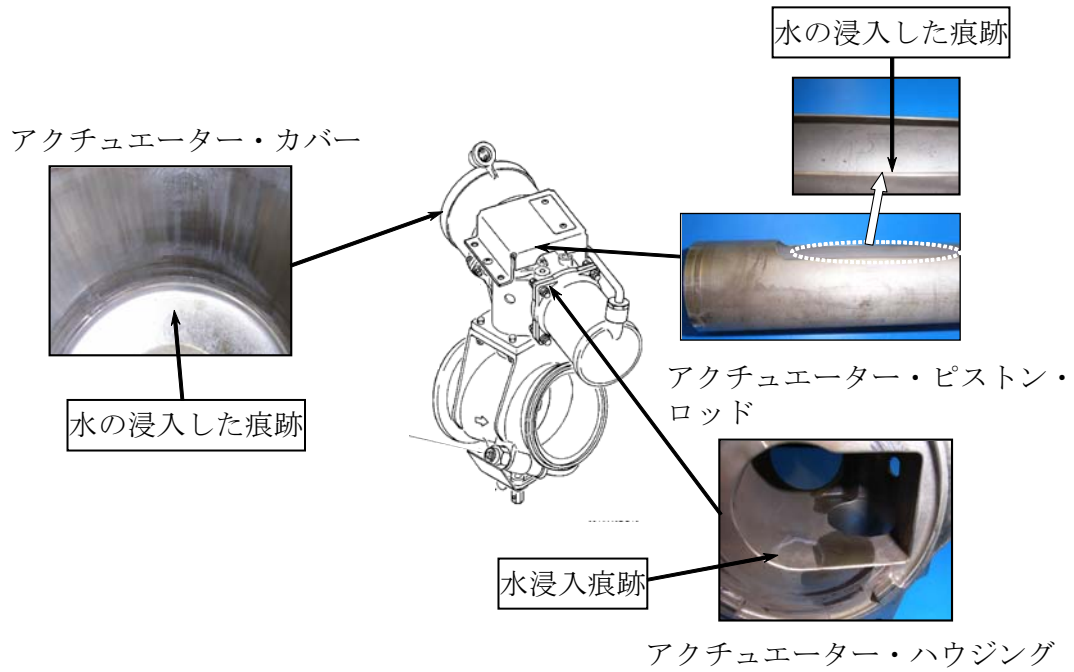
### 写真3 No.1 HSV 分解状況

- (1) No.1は、ピストン・アクチュエーターの中空ロッド部分の内外表面に水が浸入した薄い痕跡があった。

アクチュエーター・カバーに水が浸入した痕跡があった。

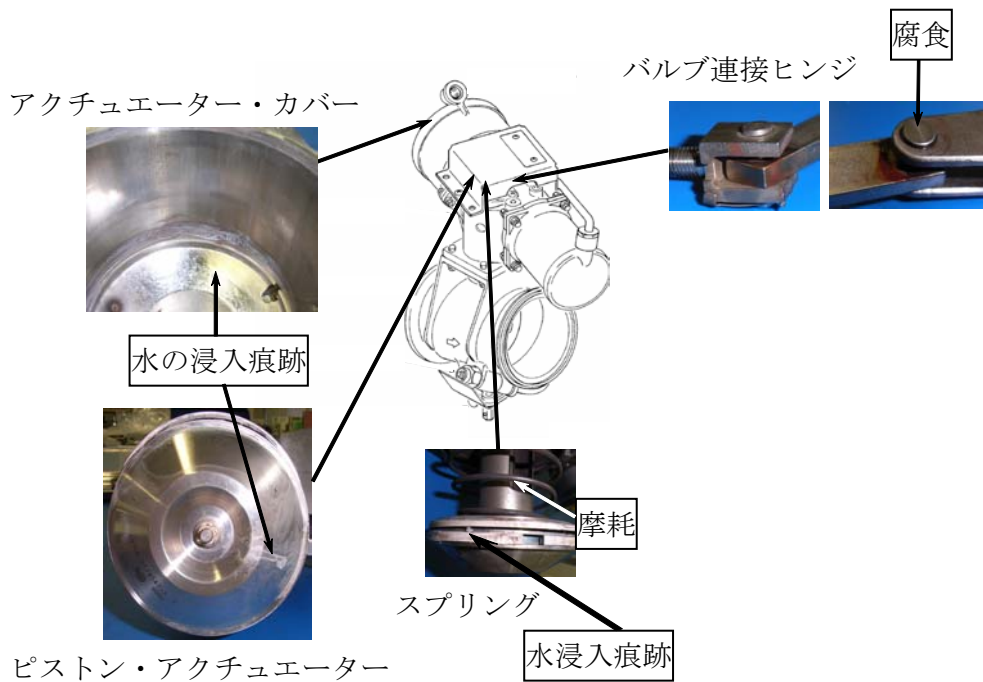
### 写真4 No.2 HSV 分解状況

- (2) No.2は、ピストン・アクチュエーターの表裏両面に水が溜まっていた痕跡があった。

ピストン・アクチュエーターの中空ロッド部分の内外表面に水が浸入した痕跡があった。

バルブ接続のヒンジ部分が腐食していた。

スプリングの一部の外周部分に、他の部品との干渉による摩耗があった。

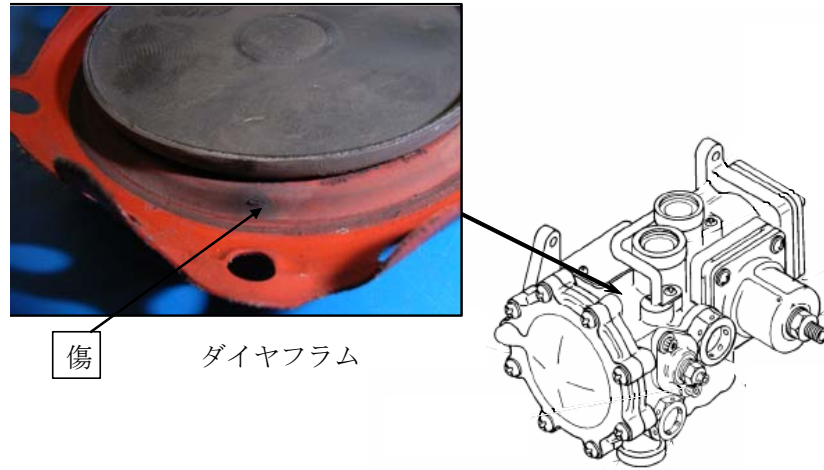
## 写真5 No.1 HSR 分解状況

- (1) No.1は、ダイヤフラム取り付け部に小さな傷があった。

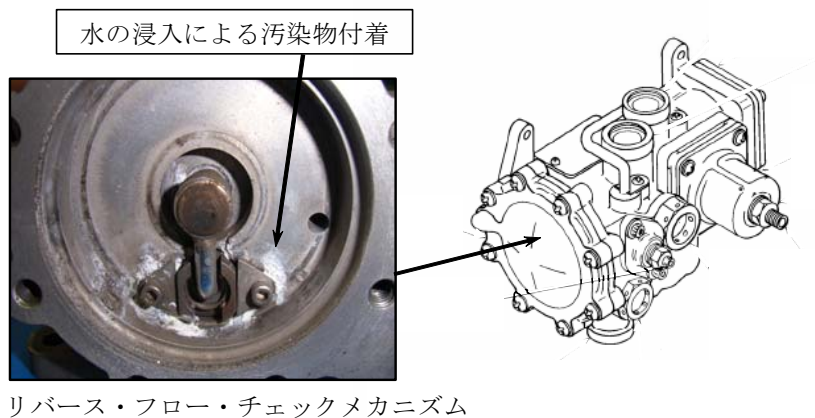
## 写真6 No.2 HSR 分解状況

- (2) No.2は、ダイヤフラムの末端側リバースフロー・チェックメカニズム周辺に汚染物が付着しており、水が浸入した痕跡があった。

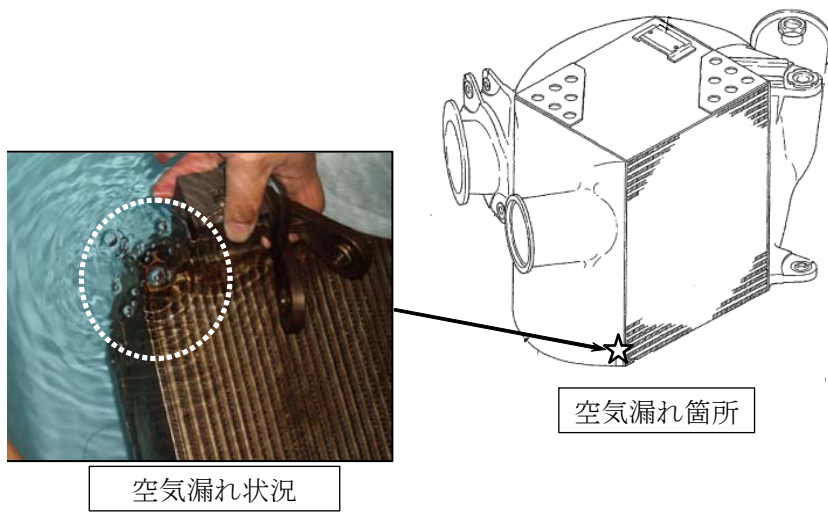
写真7 No.1 プリクーラー試験状況

- (1) No.1は、オーバーホール後7,556時間1分、着陸回数6,901回使用されていた。

溶接したコーナー部分から、空気漏れがあった。

- (3) No. 1 及び No. 2 について、製造メーカーで機能試験を実施したところ、No. 1 (10 秒以内に 0 psi 低下)、No. 2 (10 秒以内に 27 psi 低下) の圧力低下はあったが、2 台とも設計上の基準値 (初期圧 50 psi をかけて 10 秒以内に 33 psi 以下の低下) は満たしていた。

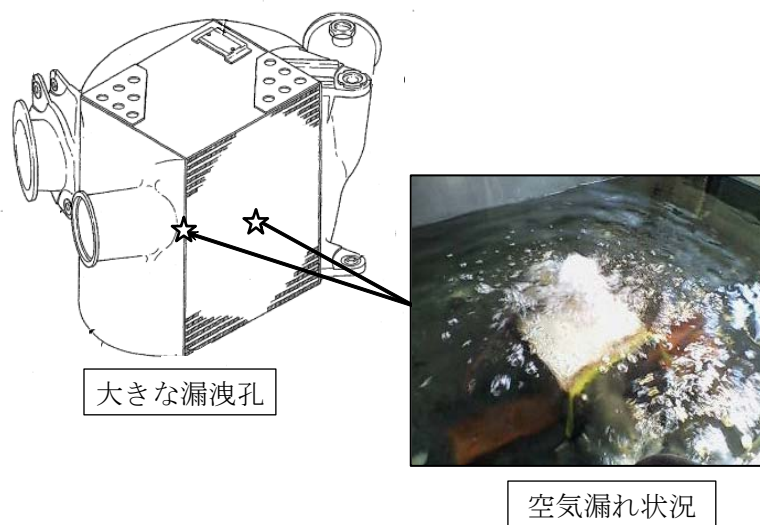
写真8 No.2 プリクーラー試験状況

- (2) No.2は、オーバーホール後10,271時間35分、着陸回数9,729回使用されていた。

ラム・エア排出口のコア中心部付近及び溶接した直線部分に漏洩孔が開

き、そこから激しい空気漏れがあった。

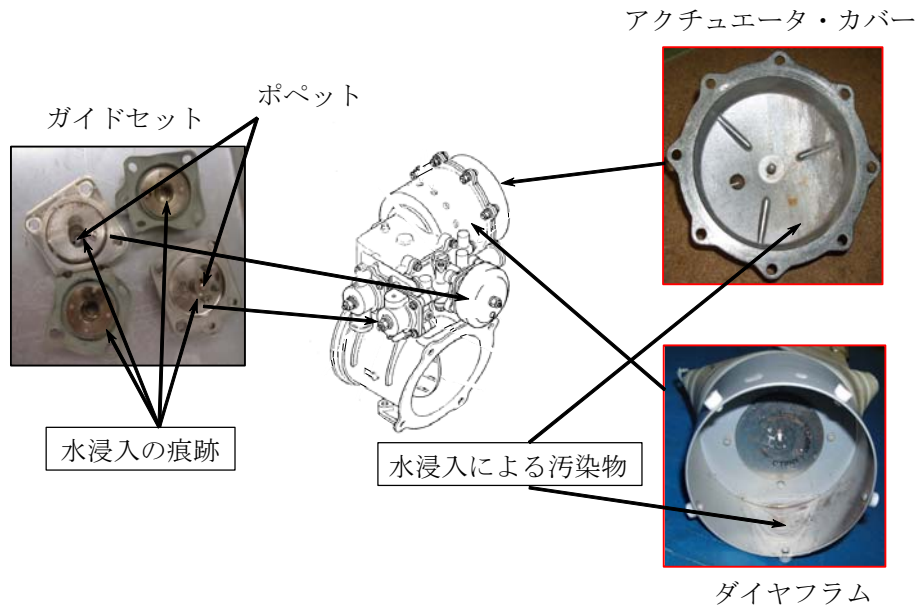
# 写真9 No.1 PCV 分解状況

① サーボ・リファレンス・プレッシャー・レギュレーター及びアクチュエーター・リファレンス・プレッシャー・レギュレーターの機能調査の結果、規定の空気圧をかけた時、サーボ・リファレンス・プレッシャー及びアクチュエーター・リファレンス・プレッシャーの値が許容範囲に達していなかった。

規定の空気圧をかけた時、サーボ・リファレンス・プレッシャーの値が許容範囲に達していなかった。

蝶型プレートが全開になる時のリモート・テンプ・センサーポート・プレッシャーの値が許容範囲を超えていた。

また、蝶型プレートは、正規よりもオープン側にシフトしていた。

① アクチュエーター・ハウジング内に、水が浸入した痕跡及び汚染物の付着があった。

② サーボ・ボディー・アセンブリーのベント・ホールが汚染物により狭くなっていた。

③ アクチュエーター・リファレンス・プレッシャー・レギュレーターのダイヤフラムのリテーナーが 3 つに割れていた。

④ サーボ・リファレンス・プレッシャー・レギュレーターのガイドセットとポペット・バルブを接続する部分のガイドセット側に、水が浸入した痕跡があった。

また、ポペット・バルブも摩耗により、一部黒くなっていた。

⑤ アクチュエーター・リファレンス・プレッシャー・レギュレーターのガイドセットとポペット・バルブを接続する部分のガイドセット側に、水が浸入した痕跡及び汚染物の付着があった。

9段ステージからより高温のブリード・エアがプリクーラーに流入した時、2.7.5(2)及び(4)に記述したとおり、ファン・エアをコントロールするプリクーラー・コントロール・バルブのNo.1及びNo.2ともに汚染物等が付着していたことから作動が緩慢となり、プリクーラーに十分な量のファン・エアを送ることができず、必要な冷却効果が得られなかったため、No.1及びNo.2のオーバーヒート・スイッチが作動し、両方のブリード・バルブがクローズとなり（両方のブリード・トリップ・オフ・ライトが点灯した）、機内の気圧の異常低下となったものと推定される。

また、試運転実施後約3日間駐機していたために、滞留した水に含まれた洗浄剤が自然乾燥後残渣となり、汚染物としてプリクーラー・コントロール・バルブの作動を緩慢にしたものと推定される。

ウォーター・ウォッシング時は、AMMに基づいてブリード・エア・スイッチをオフ、アンチアイス・スイッチをオフ位置として、スピナーの12時位置に水を集中することが重要である。また、AMMに基づいてブリード・エア関連装備品のバルブ等の水の抜き取りを実施した後、翌日は運航に供するか、またはウォーター・ウォッシングを運航間で実施するなどすれば、本重大インシデントは回避できたものと推定される。

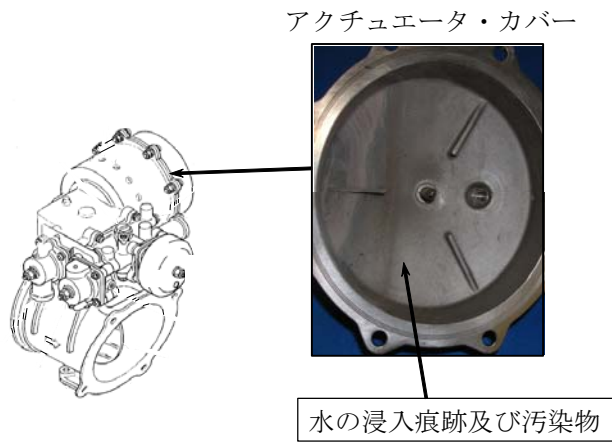
# 写真10 No.2 PCV 分解状況

① サーボ・リファレンス・プレッシャー・レギュレーター及びアクチュエーター・リファレンス・プレッシャー・レギュレーターの機能調査の結果、規定の空気圧をかけた時、サーボ・リファレンス・プレッシャー及びアクチュエーター・リファレンス・プレッシャーの値が許容範囲を超えていた。

規定の空気圧をかけた時、サーボ・リファレンス・プレッシャー及びリモート・テンプ・センサーポート・プレッシャーの値が許容範囲を超えていた。

蝶型プレートは、正規よりもクローズ側にシフトしていた。

アクチュエーター・ハウジング内に、水が浸入した痕跡及び汚染物の付着があった。

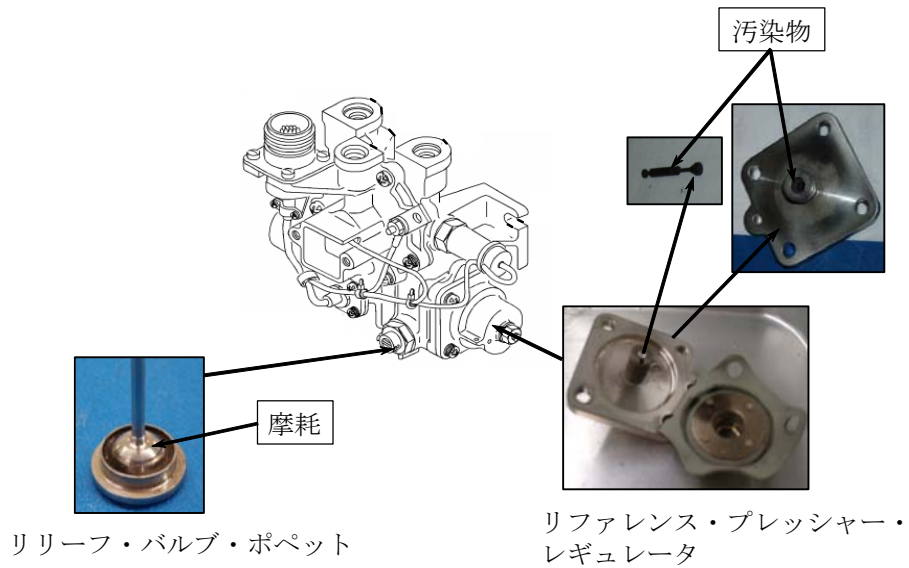
# 写真11 No.1 BAR 分解状況

(1) No. 1 は、リファレンス・プレッシャー・レギュレーターの機能調査の結果、コントロール・プレッシャーの値が許容範囲を超えていた。

リファレンス・プレッシャー・レギュレーターは、バルブの周りに付着した汚染物に水分が混ざったため、バルブの動きが鈍くなっていた。

リリース・バルブのバルブ・ポペットが摩耗していた。

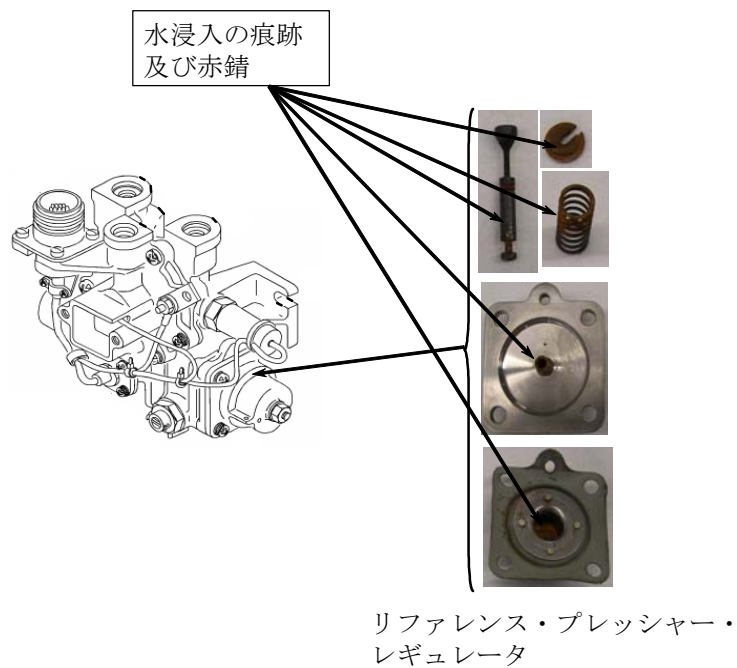
# 写真12 No.2 BAR 分解状況

(2) No. 2 は、リファレンス・プレッシャー・レギュレーターの機能調査の結果、コントロール・プレッシャーの値が許容範囲を超えていた。

リリーフ・バルブの機能調査の結果、コントロール・プレッシャー・ダウンストリームの値が許容範囲に達していなかった。

リファレンス・プレッシャー・レギュレーターのバルブ、スプリング及びリテーナーに水の浸入による赤錆が出ていた。

リリーフ・バルブのバルブ・ポペットが摩耗していた。

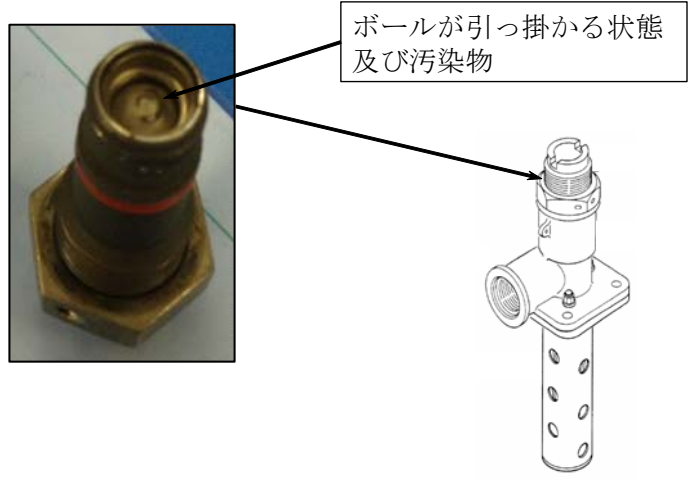
写真13 No.1 プリクーラー・センサー 分解状況

(1) No. 1 は、機能試験の結果、ブリード・ダクトの空気温度を 387° F に下げた時、信号圧力のレベルが制限値を超えていた。信号圧力の低下が不十分であったことから、プリクーラー・コントロール・バルブがクローズしにくい状況であった。

バルブ・アセンブリ内部のボールの動きが引っ掛かる状況であった。また、全体的に汚染物が付着していた。
