# 航空重大インシデント調査報告書

株式会社日本航空インターナショナル所属 JA8986

平成21年5月29日

運輸安全委員会

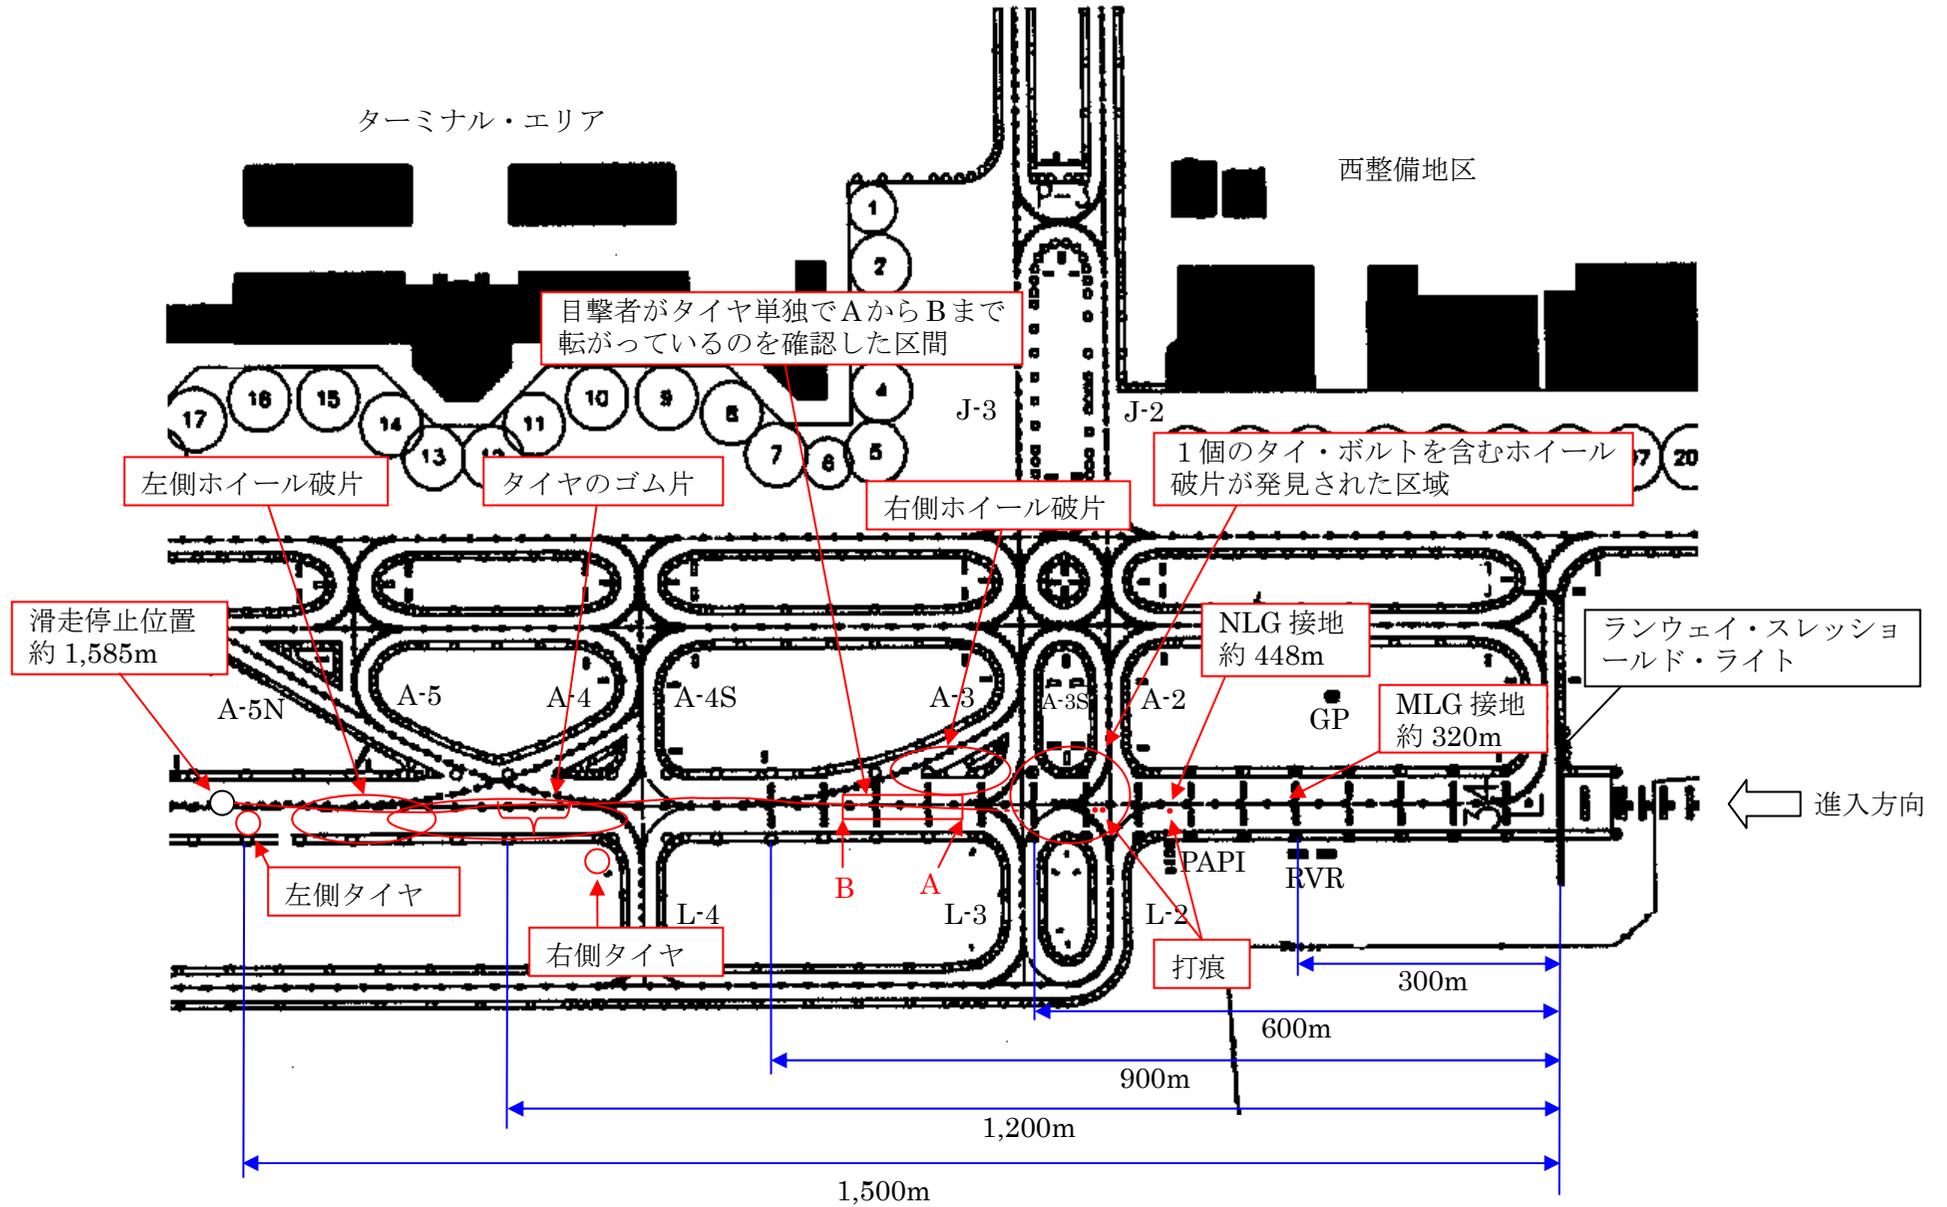
付図2 前脚破片飛散状況

滑走路34L上には、同機の前脚が接地したと考えられる付近から機体停止位置直前まで、滑走路上及び滑走路両脇に、複数の前脚ホイール片及びタイヤ片並びに前脚部品の一部が散乱していた。また、前脚から脱落した左右タイヤは、同機の停止位置後方滑走路上及び滑走路脇にあった。

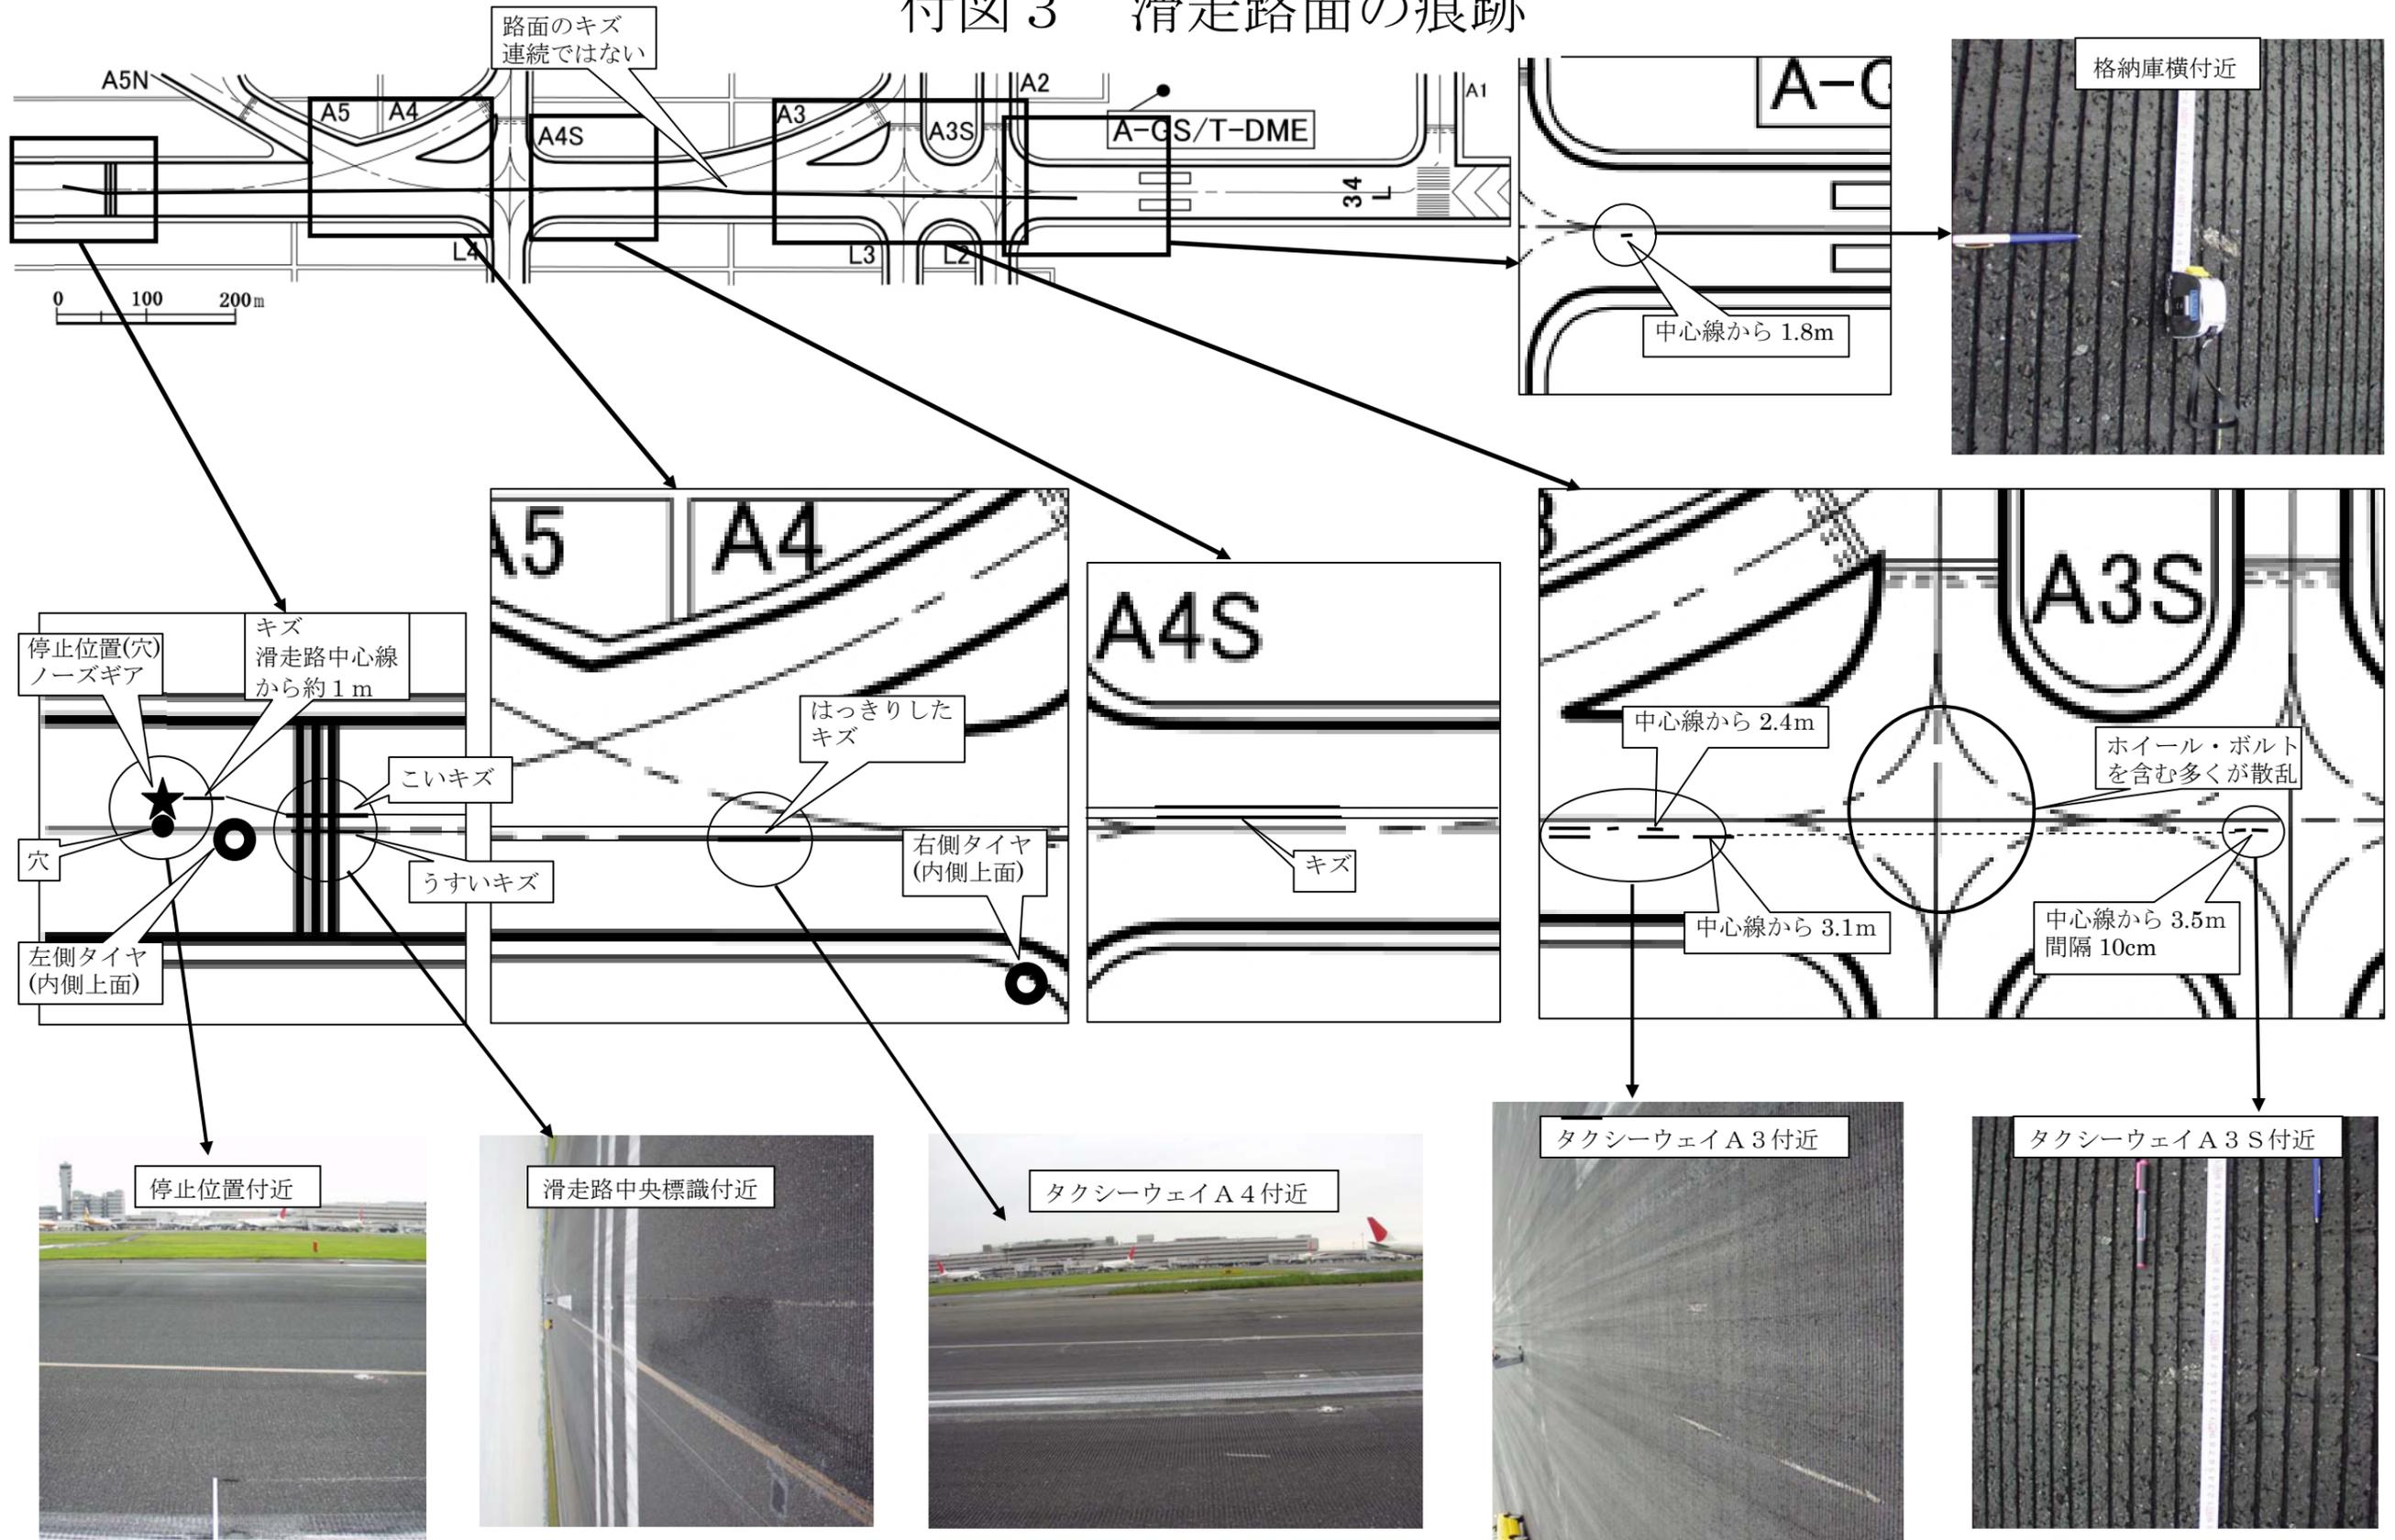
付図3 滑走路面の痕跡

同機前脚のタイヤが離脱し、ホイールのみにより走行したため、滑走路34L面に擦過痕が生じ、8個の滑走路中心線灯及び9個の誘導路中心線灯が破損した。

同機の前脚が接地したと考えられる地点付近から機体停止位置まで、滑走路中心線付近にホイールで走行した痕跡が残っていた。

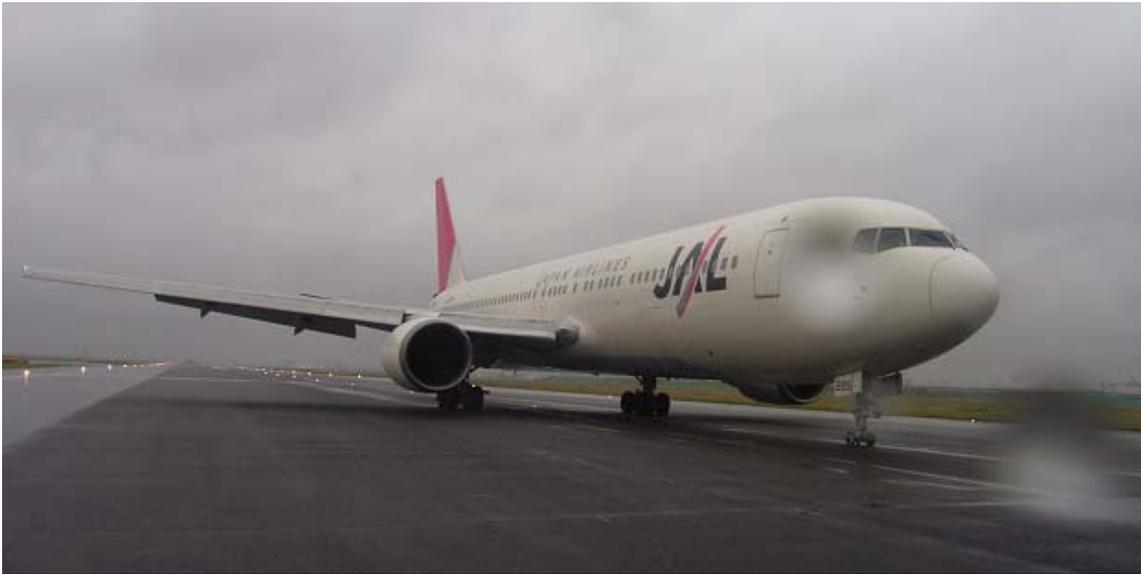
写真1 重大インシデント機

前方左側及び前方右側に、擦過痕、打痕及び損傷があった。

左右前脚ドア、右翼No. 7及びNo. 10前縁スラットの外板、左右内側後縁フラップ下部外板及び右側パイロンに打痕があった。

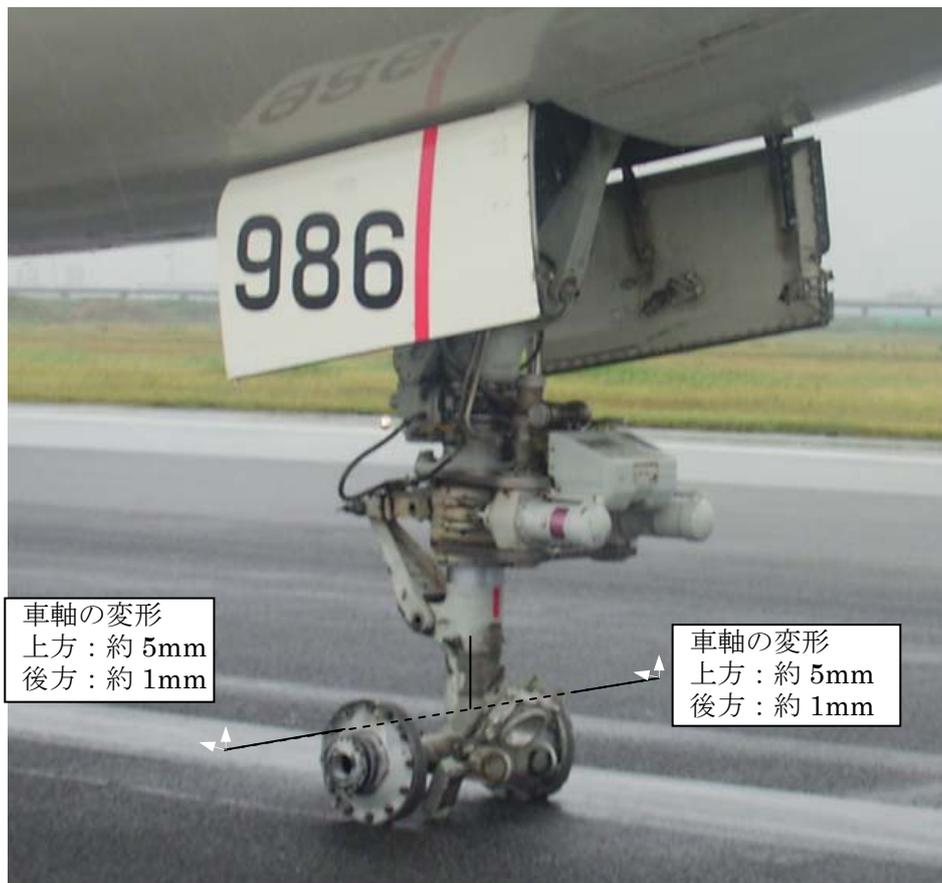
写真2 破損した前脚

車軸は上方かつ後方に曲がっていた。

左右車軸のホイール取付け部の内側にタイヤ痕が付着していたほか、左車軸支柱の両側に、擦過痕が認められた。

本重大インシデントは、同機が、東京国際空港滑走路34Lに着陸した際、最初の接地時にバウンドし、再び主脚に機体の重量が完全にかかる前に前脚が接地して、前脚に過大な荷重がかかったため、前脚が破損し、自ら地上走行できなくなったものと推定される。

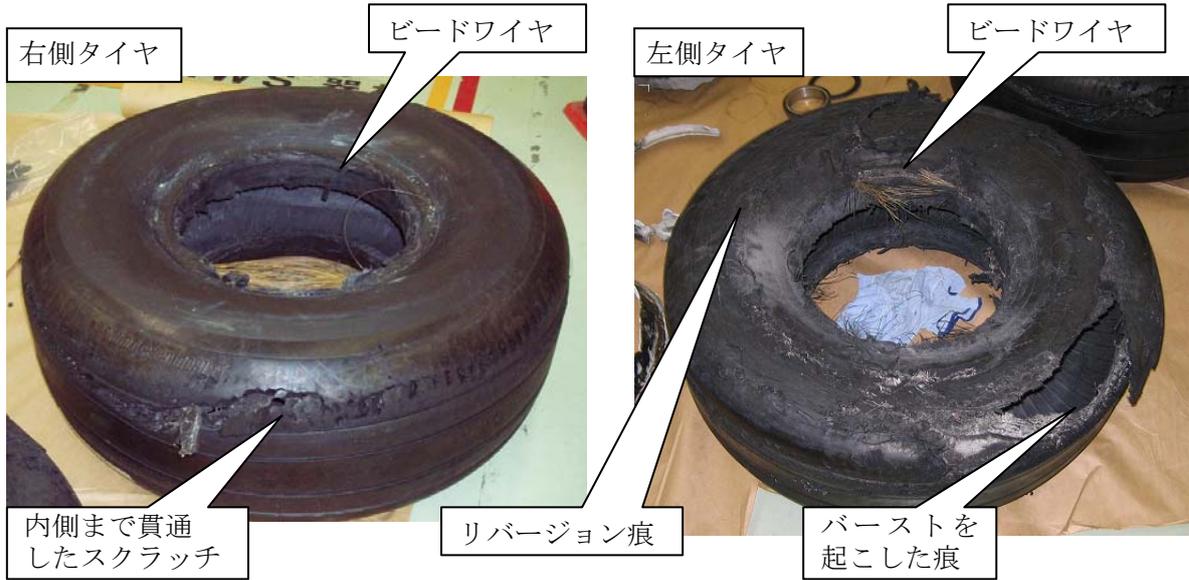
写真3 脱落した左右前輪

左側タイヤはホイールから離脱し、機体停止位置の後方約5mに脱落していた。タイヤにはバーストを起こした痕が見られた。

右側タイヤはホイールから離脱し、機体停止位置の後方約420mに脱落していた。タイヤの内面にはボトミング<sup>\*3</sup>を起こしたと見られる痕跡があった。

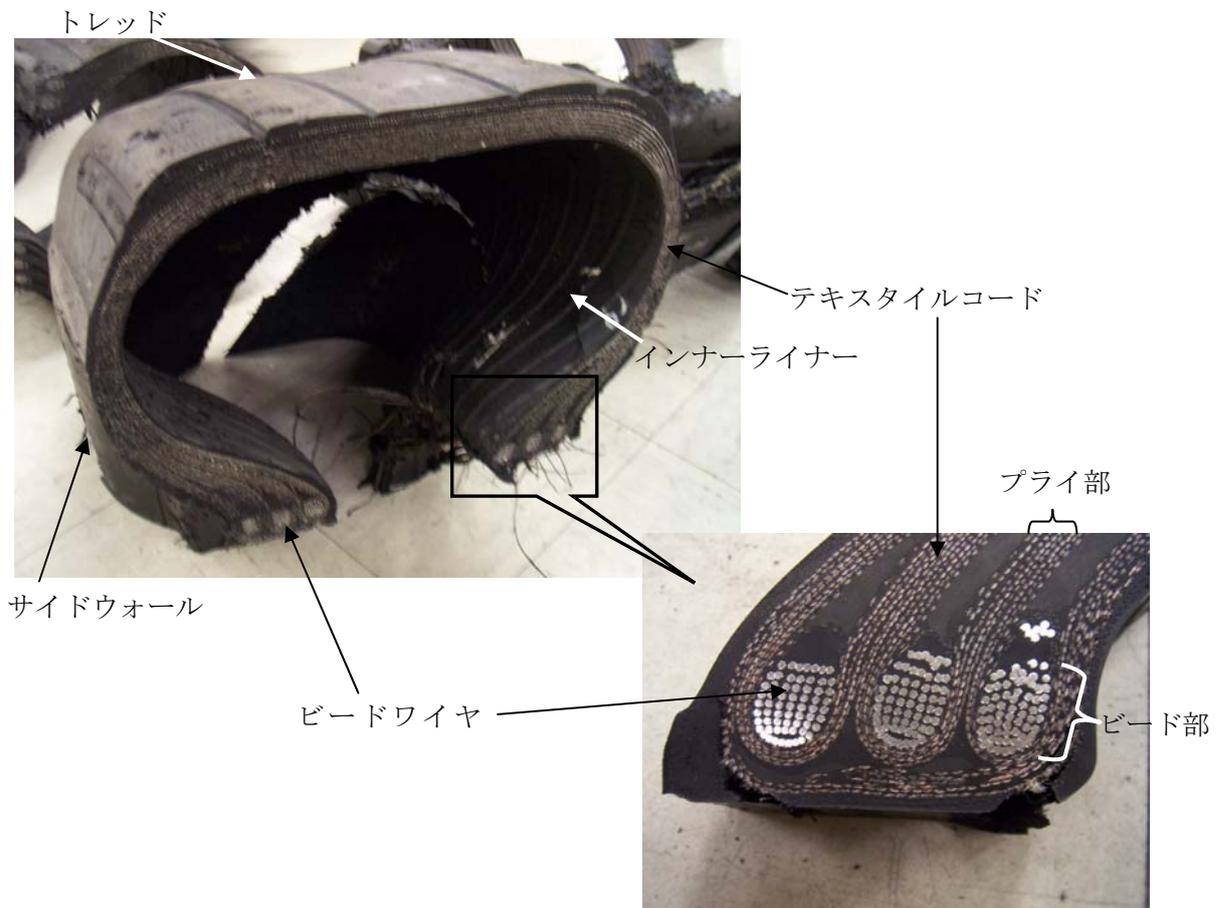
写真4 タイヤ断面図及び各部の名称

また、テキスタイルコードについては、試料を切り出す際に各層の損傷程度を調査した結果、右側タイヤは外側にかけて大きく損傷し、左側タイヤは外側及び内側にかけて損傷していた。

このことから、路面に接触するトレッドゴムの引っ張り試験を実施し、破断伸び及び破断強度を確認するとともに、ゴムの熱履歴解析も併せて実施した。調査の結果、左右タイヤのゴムの破断伸び及び破断強度に異常は

なく、熱履歴においてもゴムの劣化は観察されなかった。(写真4参照)

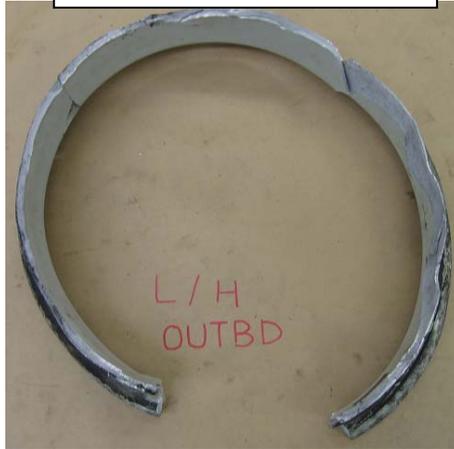
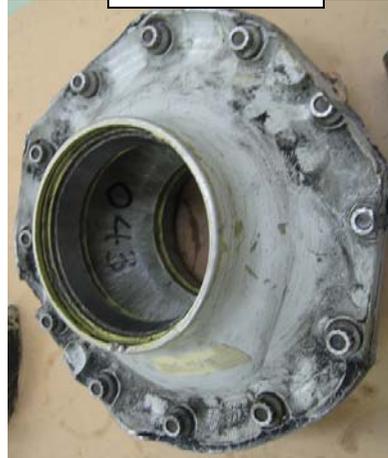
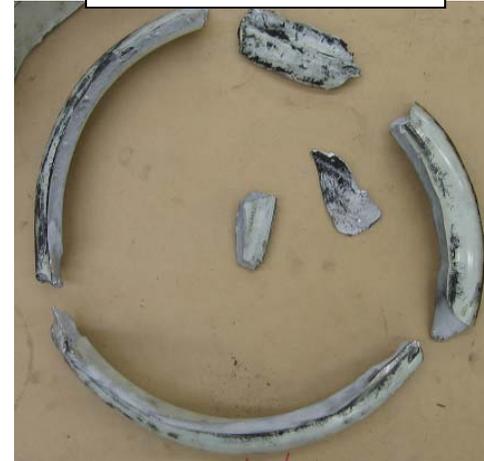
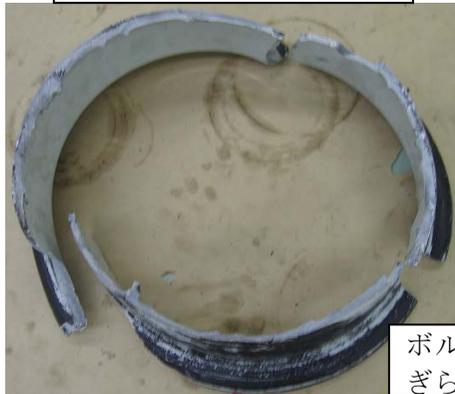
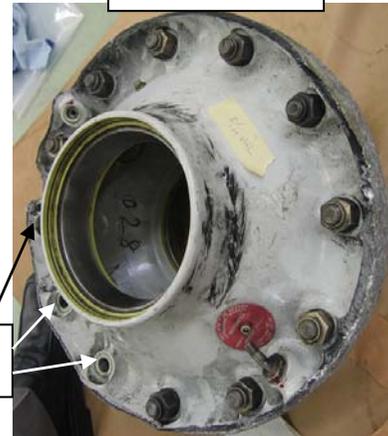
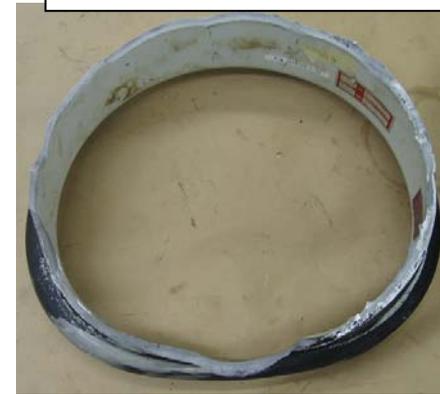
# 写真5 破壊された前脚ホイール

左右ホイール共に外周部分は、内側も外側も、全周に渡り、ほぼ付け根の部分から破断し、残ったホイールで地面を走行した痕跡が残っていたが、ボルトに緩みはなく締め付けは正常であった。

それぞれの部位で共通して、材料欠陥は観察されず、疲労破壊の場合に破断面に現れる典型的な波状模様は確認されなかった。さらに破壊の起点である様相も確認されず、いずれの破断面も広範囲にディンプル・パターン<sup>\*4</sup>が確認されていることから、延性破壊<sup>\*5</sup>を生じたものと判断される。

タイヤの外観調査より、右側タイヤ内面にはボトムングの痕跡があること、2.12.4の実荷重強度試験の結果より、タイヤがボトムングを起こさない限りホイールが破壊に至ることはないと考えられることから、最初にタイヤがボトムングを起こし、続いてホイールが破壊されたものと推定される。

左側ホイールのアウトボード・リムにのみ滑走路面を回転したと見られる傷跡があることから、右側ホイールの両サイドのリム及び左側ホイールのインボード・リムが、前脚が接地した瞬間ほぼ同時に破壊され、しばらく左側ホイールのアウトボード・リムが残った状態で走行した後、その左側ホイールのアウトボード・リムも破壊されるに至ったものと推定される。
