# 航空重大インシデント調査報告書

個 人 所 属 JA4058

平成22年 5 月28日

所 属 個人  
型 式 パイパー式PA-46-310P型  
登録記号 JA4058  
発生日時 平成21年10月11日 10時58分ごろ  
発生場所 徳島飛行場 誘導路N-2上

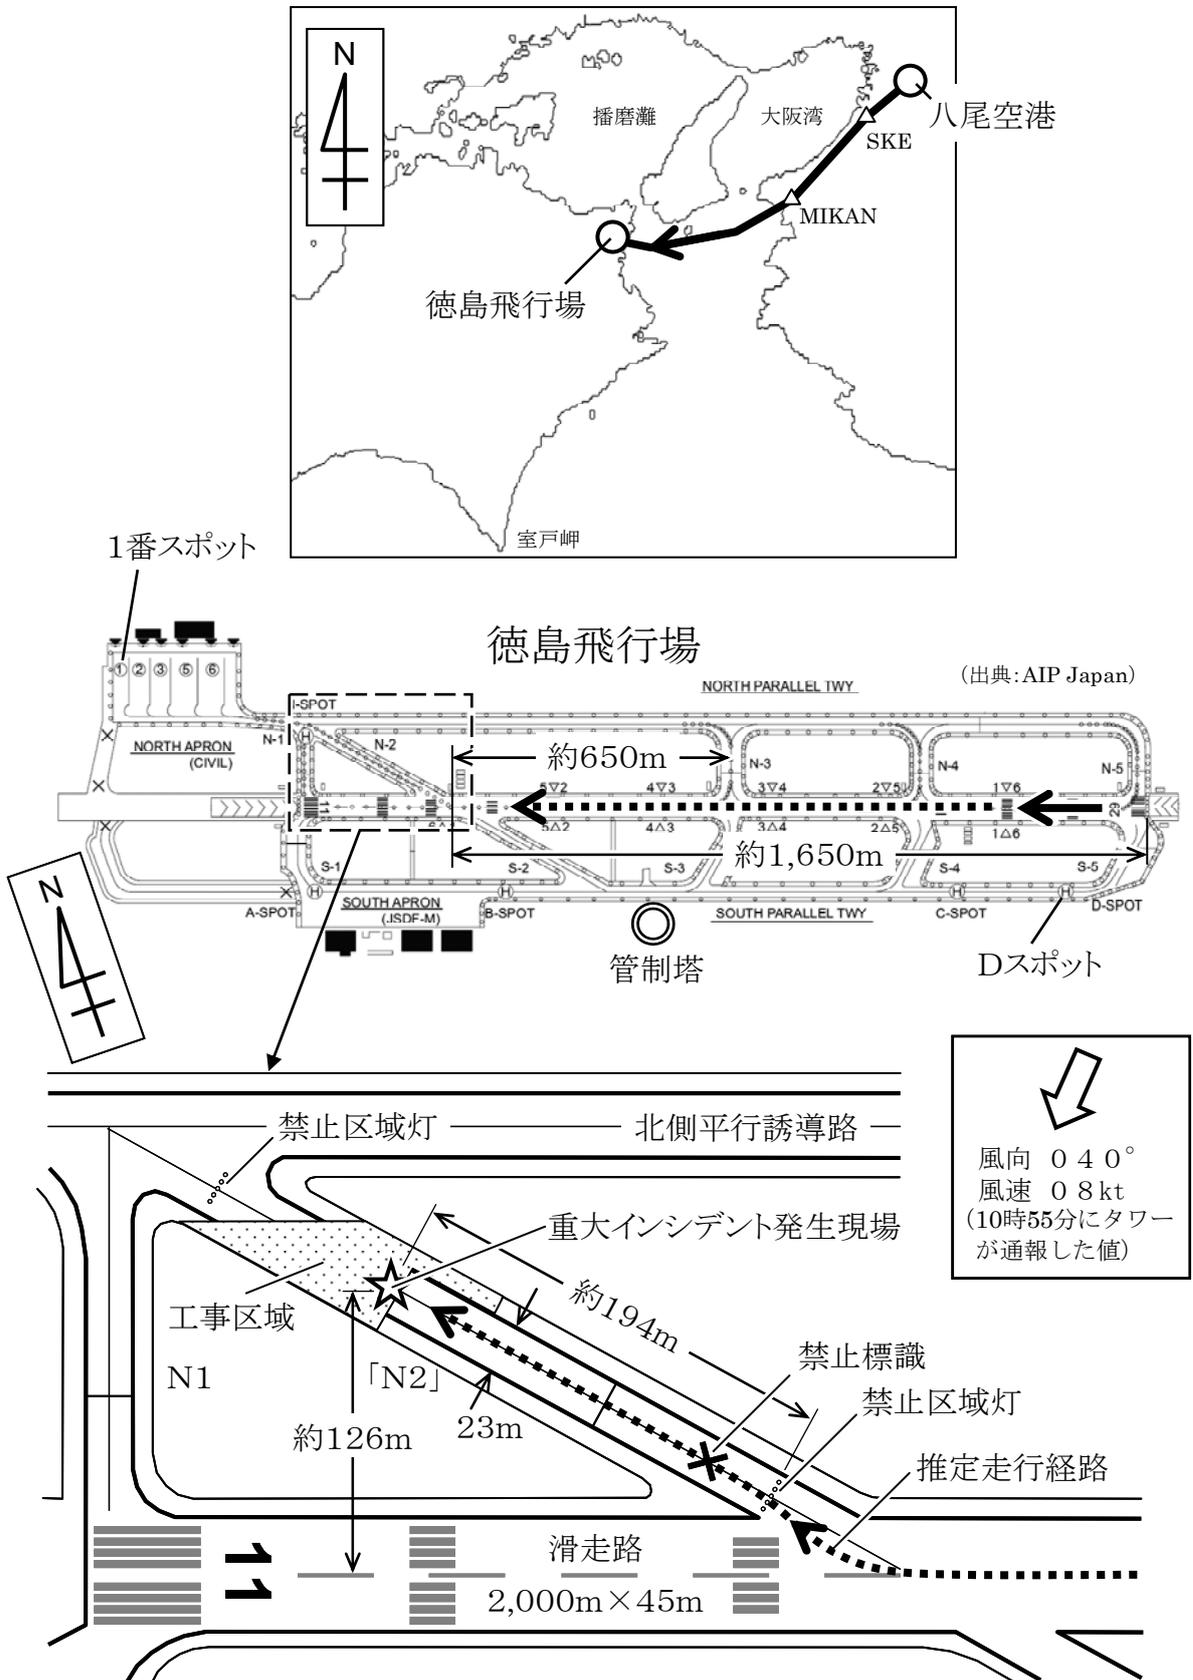
付図1 推定飛行（走行）経路図

同飛行場の標高は26ftで、滑走路は、方位11/29、長さ2,000m、幅45mである。N2は滑走路に対して斜め約30°に取り付けられた幅23mの誘導路であり、滑走路29進入端からN2入口までの距離は約1,650m、N3入口からN2入口までの距離は約650mである。滑走路29に着陸して民航空用エプロンに向かう際、N2を経由すると走行距離がやや短縮されることとなる。

工事区域は、防衛省管理区域内にあり、滑走路側からN2に進入した場合、滑走路側の禁止区域灯から約194m進んだ位置から始まる。舗装面がはがされ砂利が出た不整地の状態で、同機がかく座した付近は舗装面からの深さが約30cmであった。

2.9.1に記述したとおり、同機がかく座した付近にはブレーキの痕跡が残されていなかった。また、2.8.3及び付図1に記述したとおり滑走路からN 2に進入した場合は工事区域まで200m以上走行することとなり、この間にオーバーシュート気味にN 2に進入したことの修正操作を行ったとしても工事区域に進入するまでには十分な時間があり、もし機長が前方に工事区域があることに気付いていれば直ちに停止し、あるいはUターンをする等の措置をとったものと考えられる。

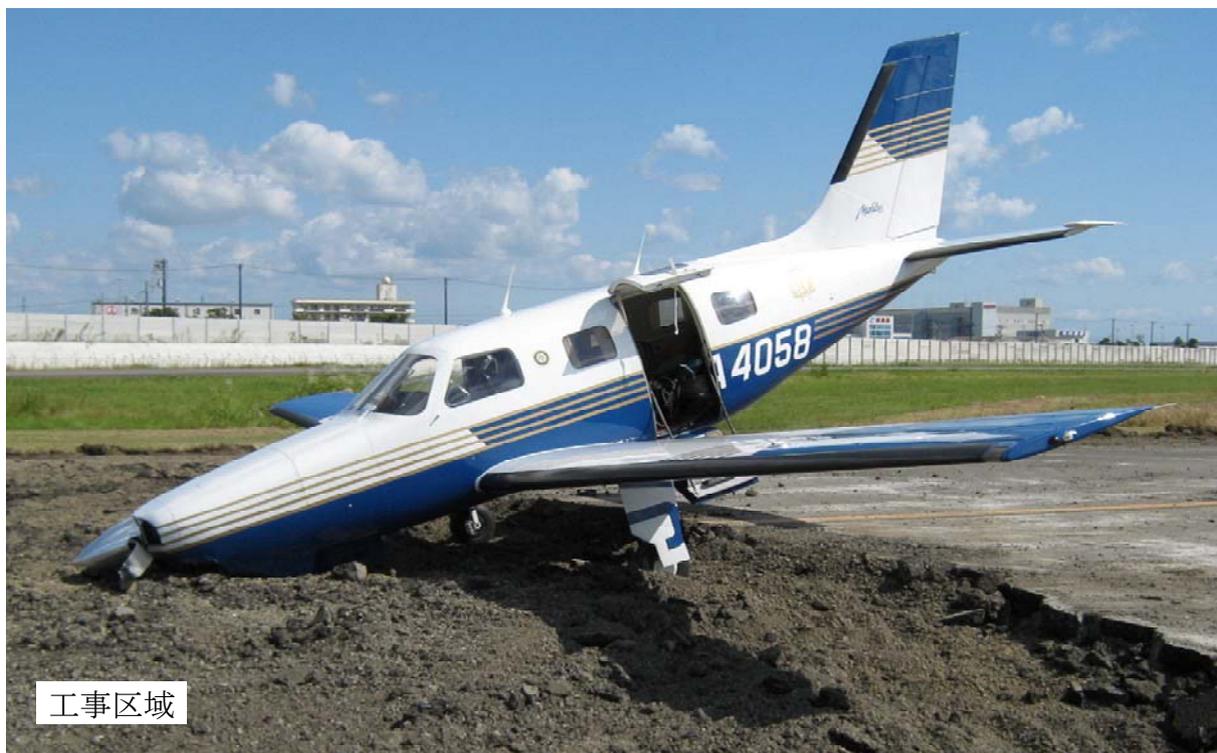
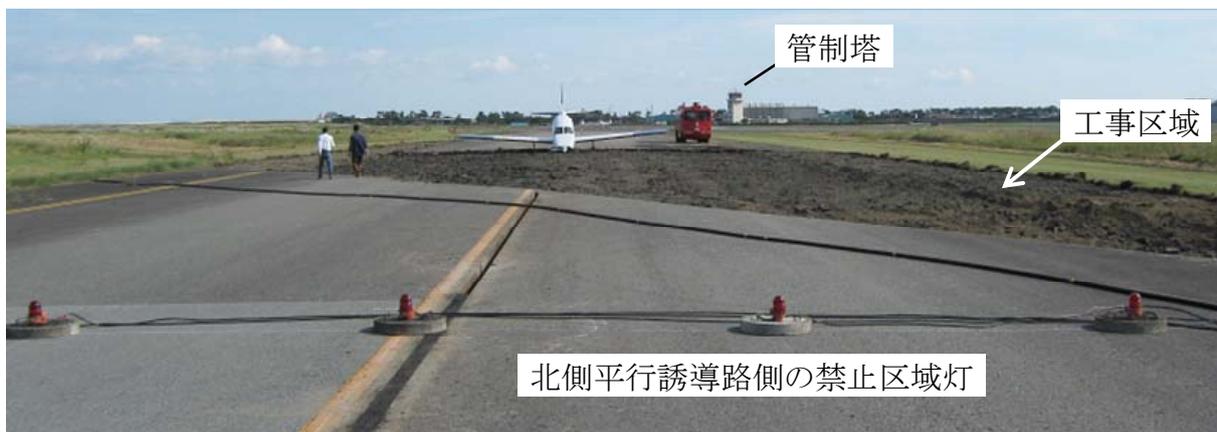
# 写真1 重大インシデント現場

重大インシデント現場は同飛行場のN2上で、滑走路中心線から約126m北側の工事区域内であった。機首を民航用エプロン側に向けて誘導路の中心線上でかく座していた。付近にブレーキの痕跡は残されていなかった。

同機は、前脚及び両主脚が滑走路側からN2の工事区域内に進入しており、前脚が後方の引き込み方向に倒れてエンジンカウリング下部が砂利に接地していた。前脚のアクチュエーターが脚の取付部で折損し、エンジンカウリング下部及び前脚収納ドアが損傷していた。

同機

工事区域

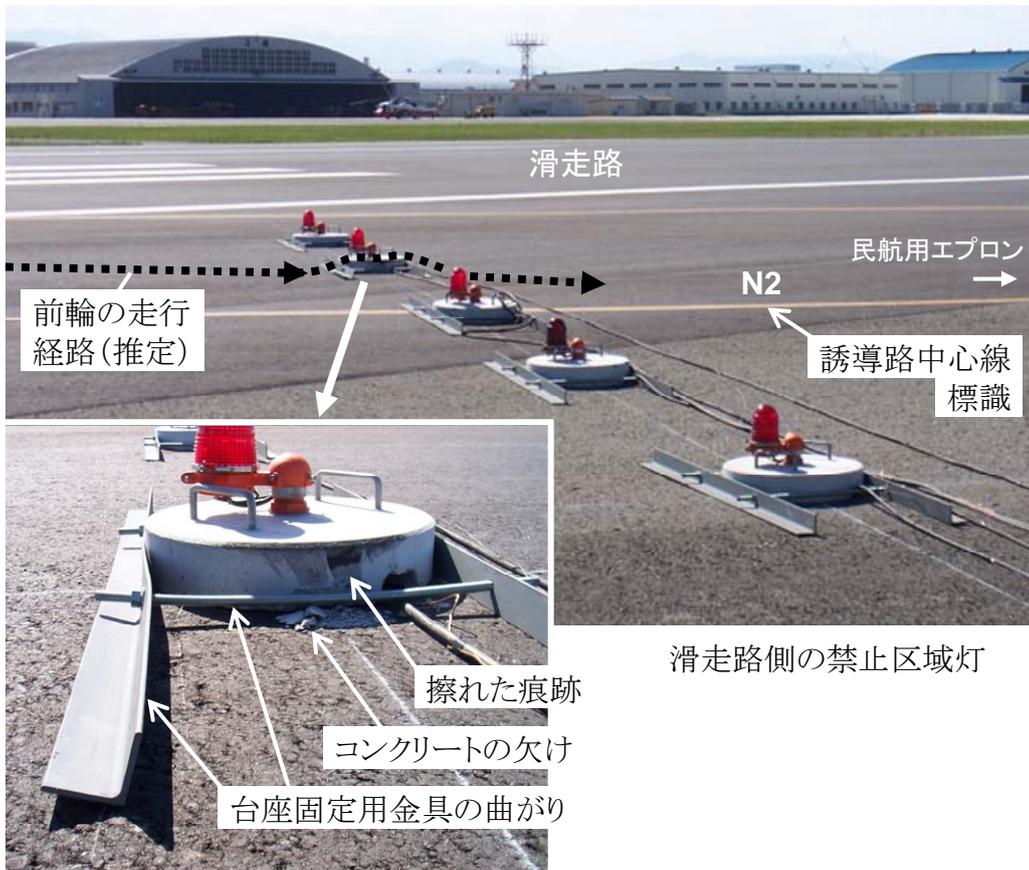
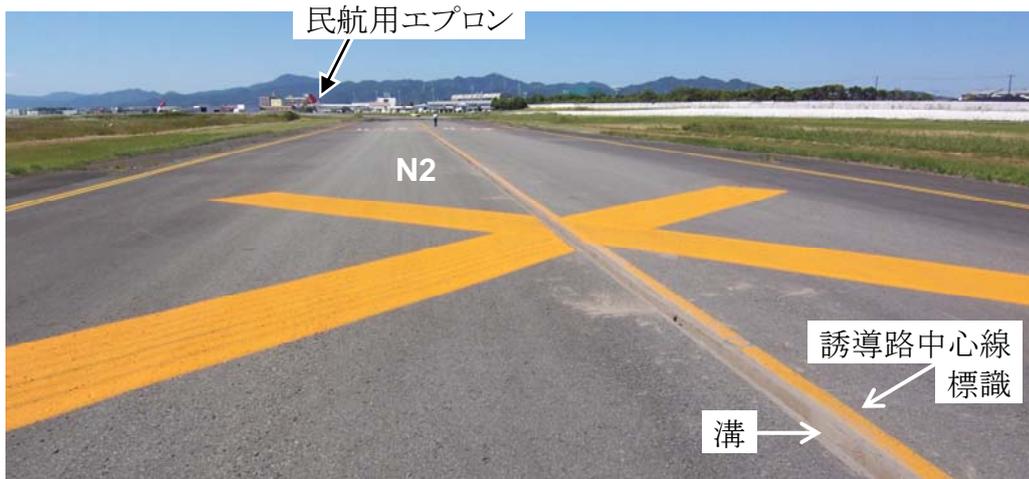
## 写真2 禁止区域灯及び禁止標識

本重大インシデント発生当時、滑走路側及び北側平行誘導路側からのN2入口の誘導路上には、航空機に飛行場内の使用禁止区域を示す禁止区域灯(航空赤色の5灯、それぞれ約3m間隔)が設置されていたが、天気の良い昼間であったことから点灯されてはいなかった。

また、滑走路側の禁止区域灯を超えてN2に入った誘導路上に禁止標識(黄色の×印)が表示されていた。

滑走路側N2入口の禁止区域灯のうち、滑走路側から見て左から2灯目の台座のコンクリートに、何かに擦れた黒い痕跡が残されており、コンクリートの一部が欠けていた。また、台座固定用の金具が曲がっており、台座の位置がずれていた。

2.8.2に記述したとおり、N2入口の禁止区域灯は2.10.4の規定に従って配置され、また、N2の禁止標識は2.10.5の規程に従って表示されていた。

2.1(1)に記述したとおり、同機は、滑走路からN2に進入した際、やや行き過ぎてオーバーシュート気味に右折したものと推定される。しかし、2.8.1に記述したとおり滑走路に対するN2の取り付け角度は約30°であることから、N2入口付近に設置されていた禁止区域灯が右主翼の陰になるほどのオーバーシュートではなかったと考えられ、機長がN2付近に差し掛かったとき半ば反射的にN2に入ろうとしたため、禁止区域灯を見落とした可能性があると考えられる。

2.8.2に記述したとおりN2入口にはコンクリートの台座に取り付けられた5灯の禁止区域灯が設置されており、2.9.1及び2.9.2に記述したことから、同機の前輪が左から2灯目の台座の右端を擦りながら台座固定用の金具の上を通過し、左右の主脚（両主輪の間隔：3.7m）は約3m間隔で設置されていた禁止区域灯の間を通り抜けたものと推定される。2.1(1)に記述したとおり、機長は前輪が台座を擦

また、機長が「×印」の禁止標識に気付かなかったのは、同機がN 2にオーバーシュート気味に進入した後、誘導路中心線上を走行するようアラインさせることに注意を払っており、同中心線にアラインしたときはすでに禁止標識に近付いていたため、エンジンカウリングの陰になって「×印」の全体を見ることができず、禁止標識として認識しにくい状態であったことによる可能性があると考えられる。

禁止標識

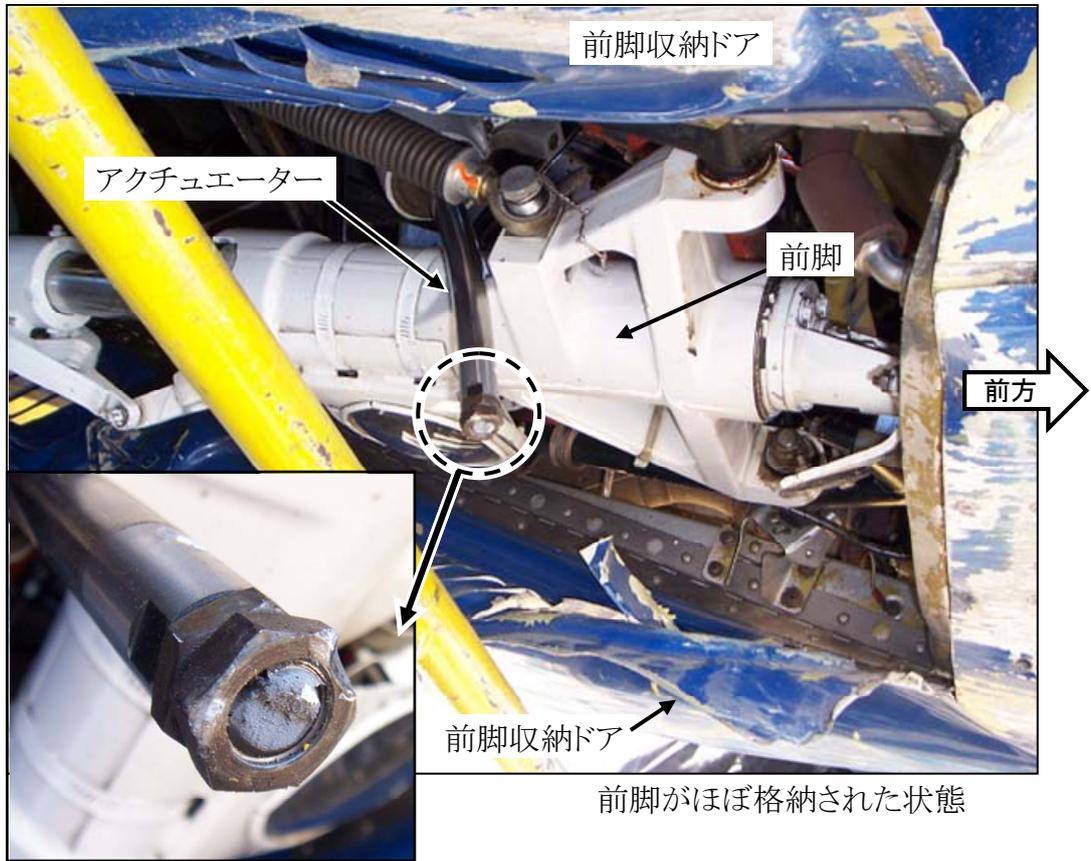
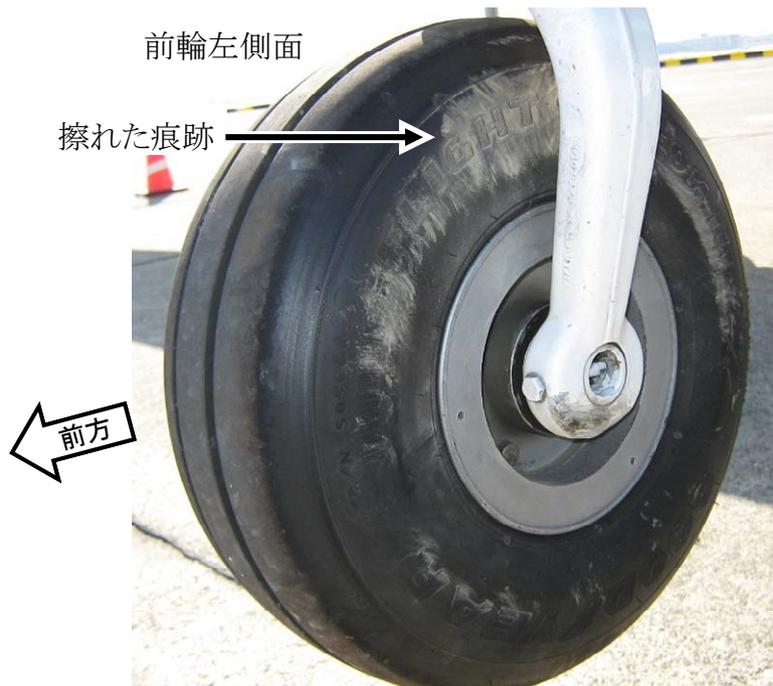
### 写真3 損傷状況及び前輪の痕跡

前脚 アクチュエーター折損

胴体 エンジンカウリング下部及び前脚収納ドア損傷

2枚のプロペラの先端部が曲がっており、スピナーの片面に傷が付いていた。

前輪タイヤの左側側面には何かに擦れた白い痕跡が残されていた。

アクチュエーター折損部
