# 航空重大インシデント調査報告書

エバーグリーン国際航空所属

ボーイング式747-200型 N482EV

エンジン内部損傷

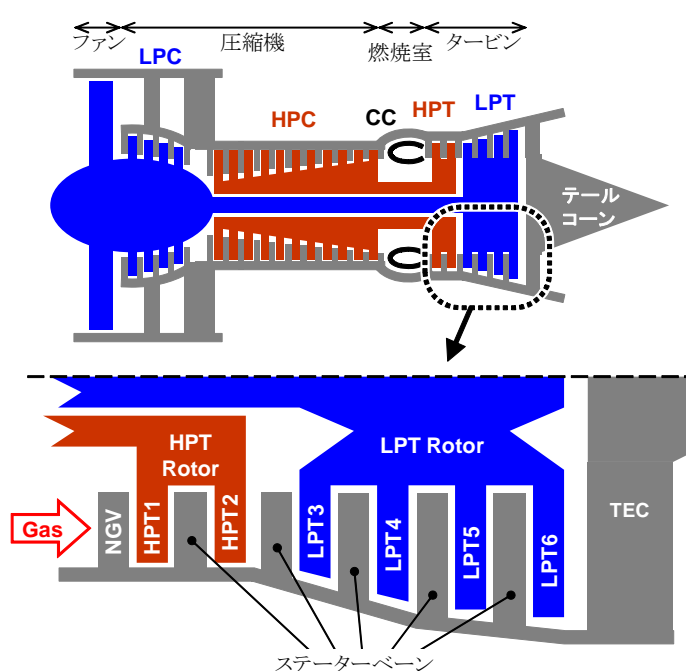
第2エンジンの概念図

- (4) 4段で構成される低压タービン（LPT）セクションは、燃焼ガス流路の後段にかけてステーターベーンとローターブレードの損傷が激しかった。

LPTの初段（第3段）ローターブレード（以下「LPT3ブレード」という。）、その直前に位置するステーターベーンの後縁及び12時<sup>\*1</sup>位置の燃焼ガス温度（EGT）プローブの先端が損傷していた。

LPTの第4段はその直前に位置するステーターベーンの前縁が全周にわたって損傷しており、第5段はローターブレードが破断し、ステーターベーンの後縁が損傷していた。

LPTの最終段（第6段）はステーターベーンが破壊され、ローターブレードが全周にわたって破断していた。

タービン排気ケース（以下「TEC」という。）ストラットは一部が破断し、損傷していた。

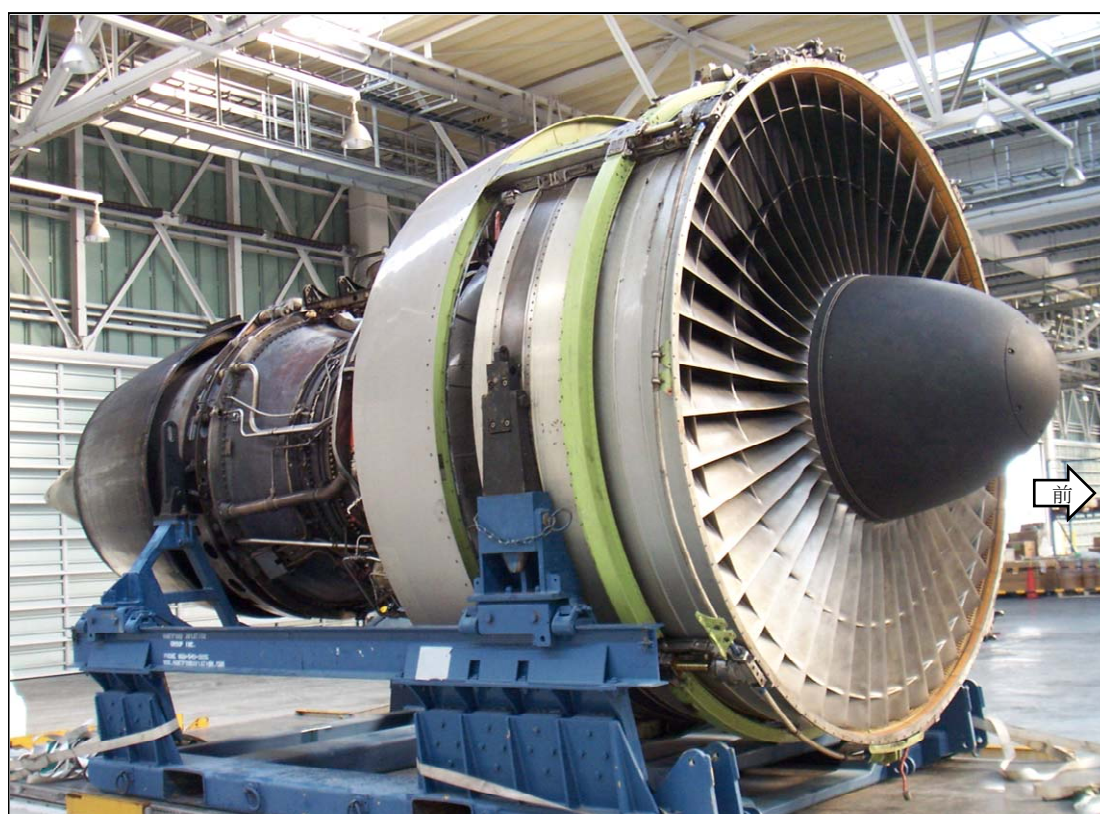
写真2 取り卸された第2エンジン

第2エンジン内部が大規模に損傷していた。また、フラップ駆動部のフェアリング（以下「フェアリング」という。）及びインボード・エルロンに小さな衝突痕があった。

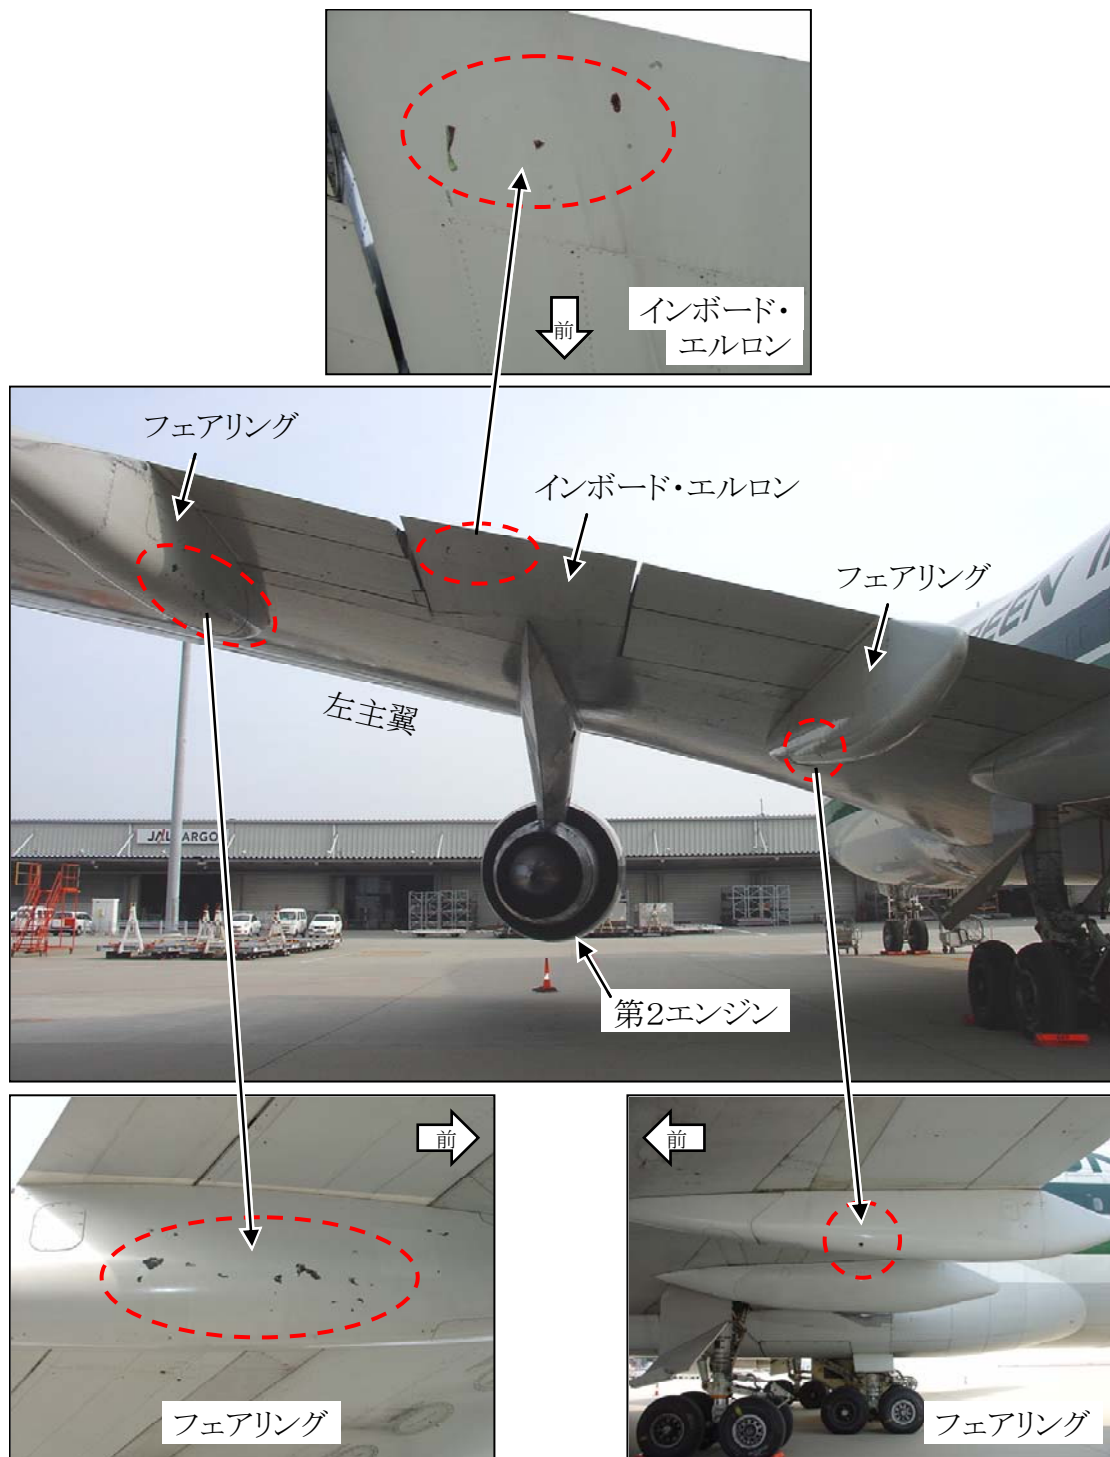
### 写真3 機体の損傷状況

2.3.1に記述した同機のフェアリング及びインボード・エルロンの小さな衝突痕は、損傷したLPTセクションの破片がエンジン排気口から排出された際に、それらの破片が衝突したことにより生じたものと推定される。

本件においては、2.3.1に記述したとおり同機のフェアリング及びインボード・エルロンが損傷したが、これらの損傷は、3.5に記述したように、損傷した第2エンジン排気口から排出されたエンジン部品によるものと考えられ、損傷の程度から飛行の安全を阻害するほどの損傷ではなかったものと考えられる。

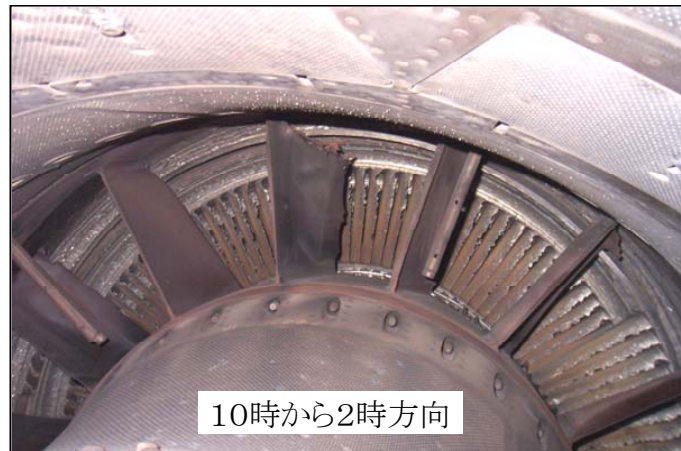
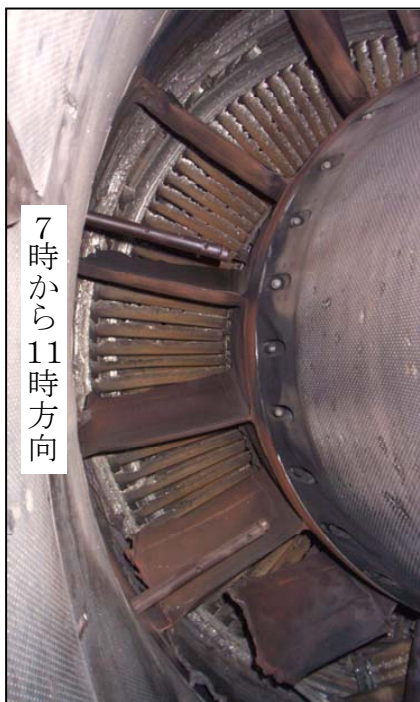
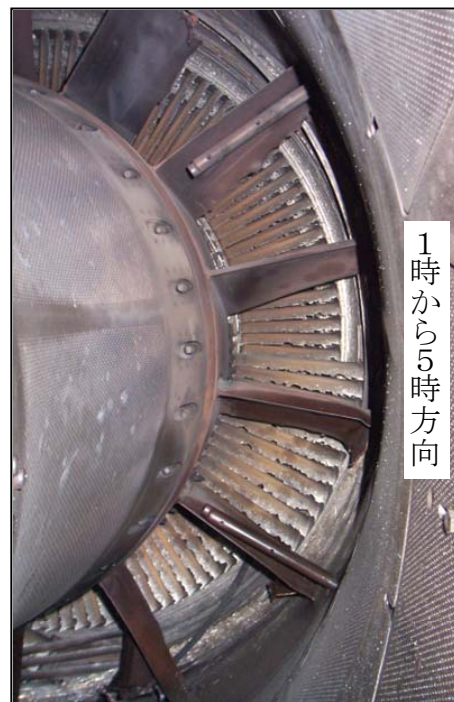
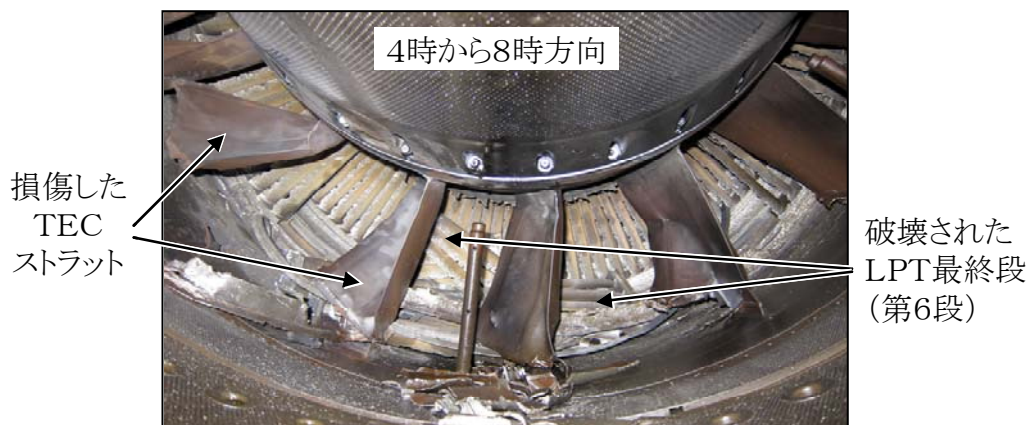
写真4 エンジン排気口から見た損傷状況

同機は、飛行中に第2エンジンが故障したため引き返した。着陸後に、調査のため同エンジンを排気口から見たところ、タービンプレードが損傷していた。また、フラップ／エルロンが損傷していた。

(5) 排気口付近には、細かい金属片が残されていた。

2.3.2に記述したことから、当該エンジンは、LPT3ブレードが破断したことにより、その破片が後段の各部を損傷させ、LPTセクション全体が損傷した可能性が考えられる。

LPT3ブレード直前に位置するステーターベーンの後縁、LPT3ブレードの直後に位置するステーターベーンの前縁及び一部のEGTプローブの先端は、LPT3

ブレードが破断した際にそれらの破片が衝突したことにより損傷した可能性が考えられる。LPTの第4段～第6段、TECストラット及びテールコーンの損傷は、破断したLPT3ブレード又はその後段のLPTセクションの破片が飛散したことにより、二次的に引き起こされたものと考えられる。

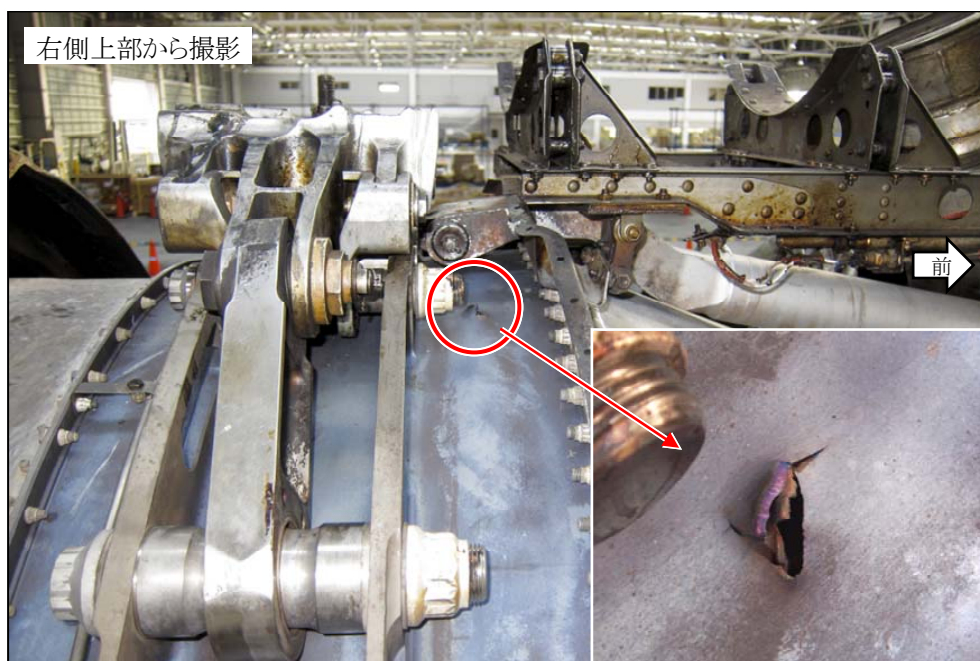
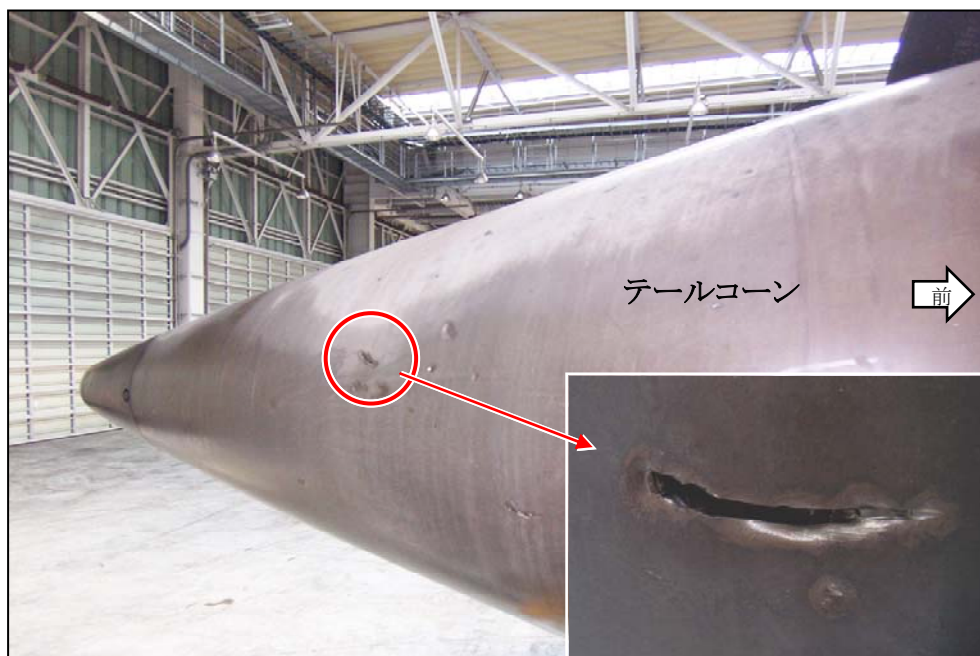
写真5 エンジンケース及びテールコーンの損傷状況

(6) エンジンケースの1時方向には約1cmの破孔があった。また、テールコーンには衝突痕があった。
