# 航空重大インシデント調査報告書

ダグラス式MD-90-30型 JA002D

発動機内火炎発生

所 属 株式会社日本航空インターナショナル  
型 式 ダグラス式MD-90-30型  
登 録 記 号 JA002D  
インシデント種類 発動機内火災発生  
発 生 日 時 平成22年8月15日 16時10分ごろ  
発 生 場 所 仙台空港の西約11km上空、高度約5,500ft

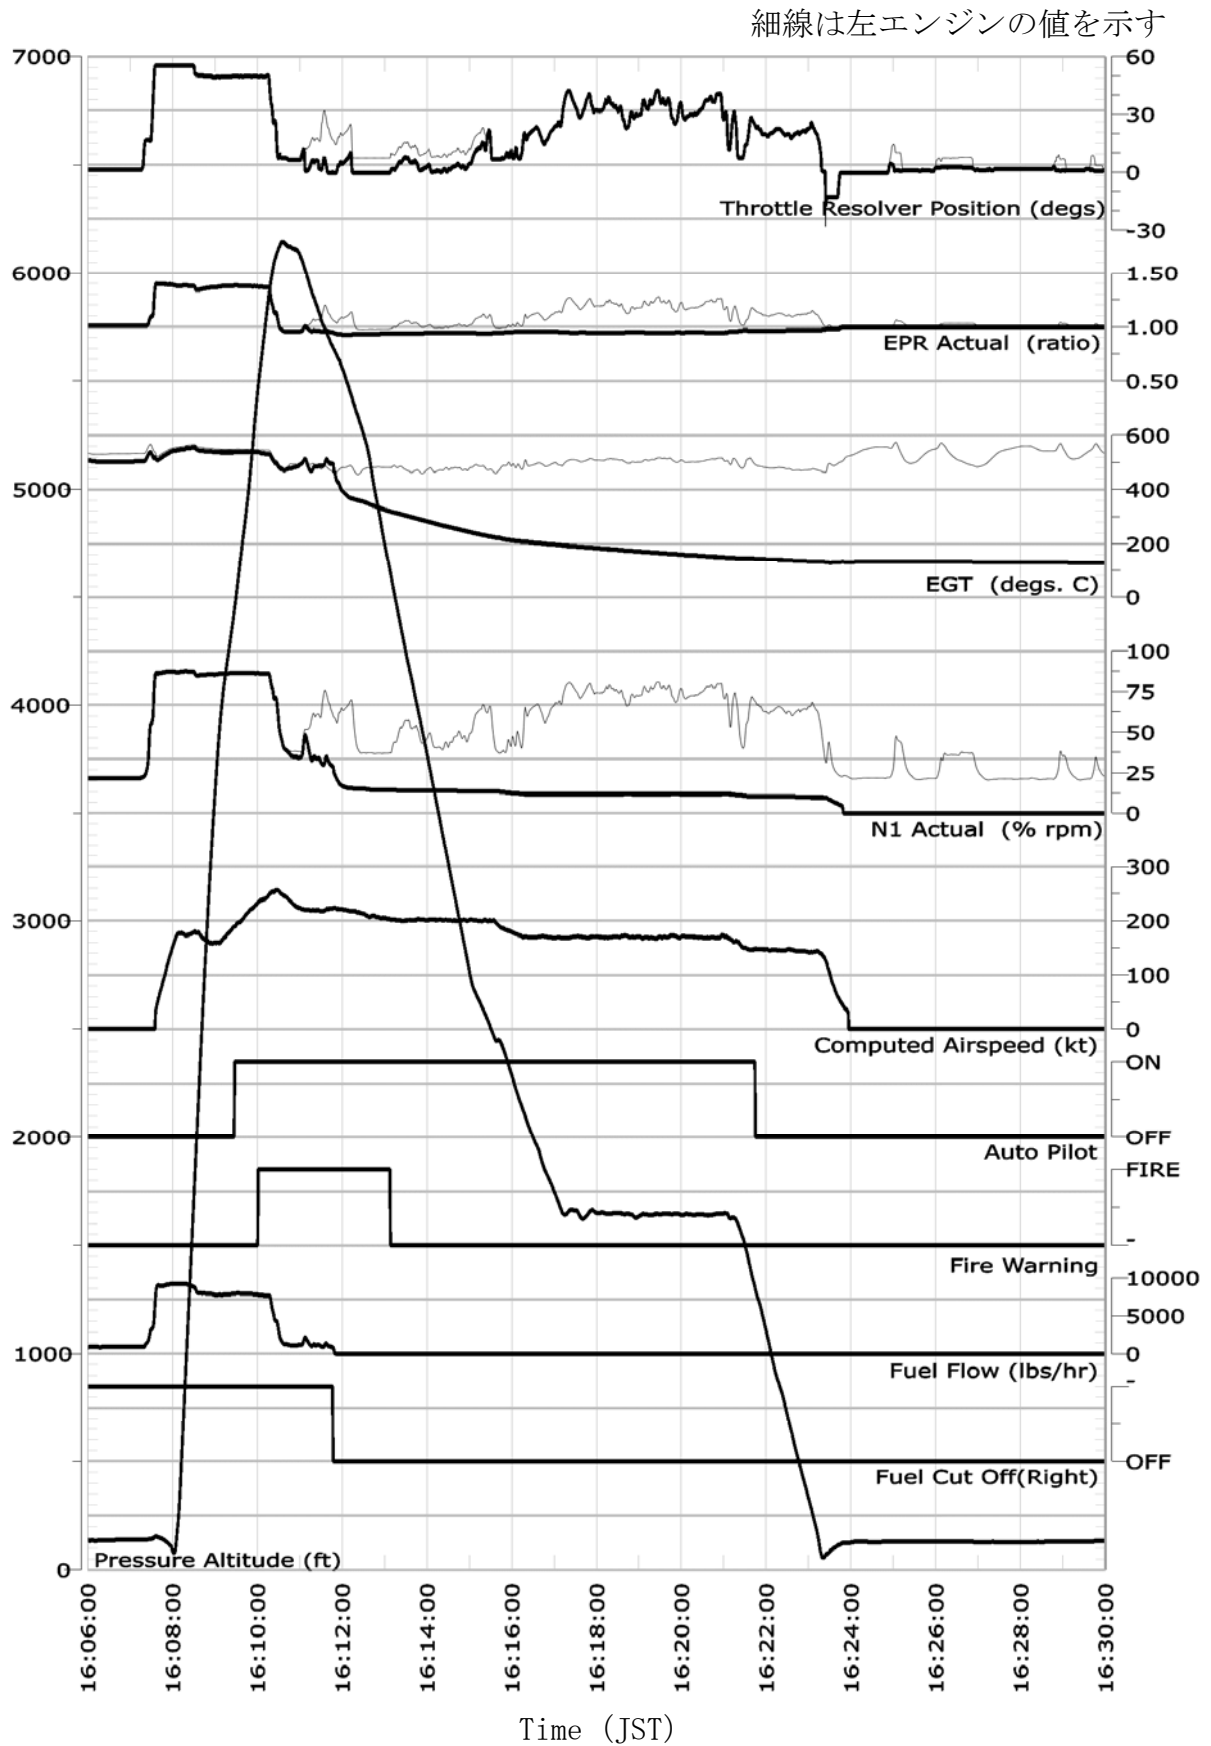
## 付図2 DFDRの記録

- 機に対して、離陸後に仙台出域管制席（以下「仙台ディパーチャー」という。）とコンタクトするよう指示するとともに離陸許可を発出した。
- 同 07分19秒 両エンジンのスロットルレバーが前に進められ、エンジン出力が追従し、離陸滑走が開始された。
- 同 08分03秒 同機は対気速度約160ktで浮揚した。
- 同 08分39秒 同機の右エンジンからの白煙を確認した仙台タワーは、同機を呼び出したが、応答はなかった。
- 同 09分07秒 仙台ディパーチャーが同機を呼び出し、離陸する際に右エンジン付近から白煙が出ていた旨を伝えた。
- 同 09分28秒 同機は自動操縦に切り換えられた。
- 同 10分01秒 右エンジンの火災警報装置が作動した。
- 同 10分16秒 両エンジンのスロットルレバーが絞られた。
- 同 10分19秒 同機は仙台ディパーチャーに対して緊急事態を宣言し、高度約6,150ftから徐々に降下を開始した。
- 同 11分47秒 右エンジンへの燃料が遮断され、No.1消火装置が作動した。
- 同 13分07秒 No.2消火装置が作動し、右エンジンの火災警報装置が停止した。
- 同 23分26秒 同機は仙台空港の滑走路27に着陸した。

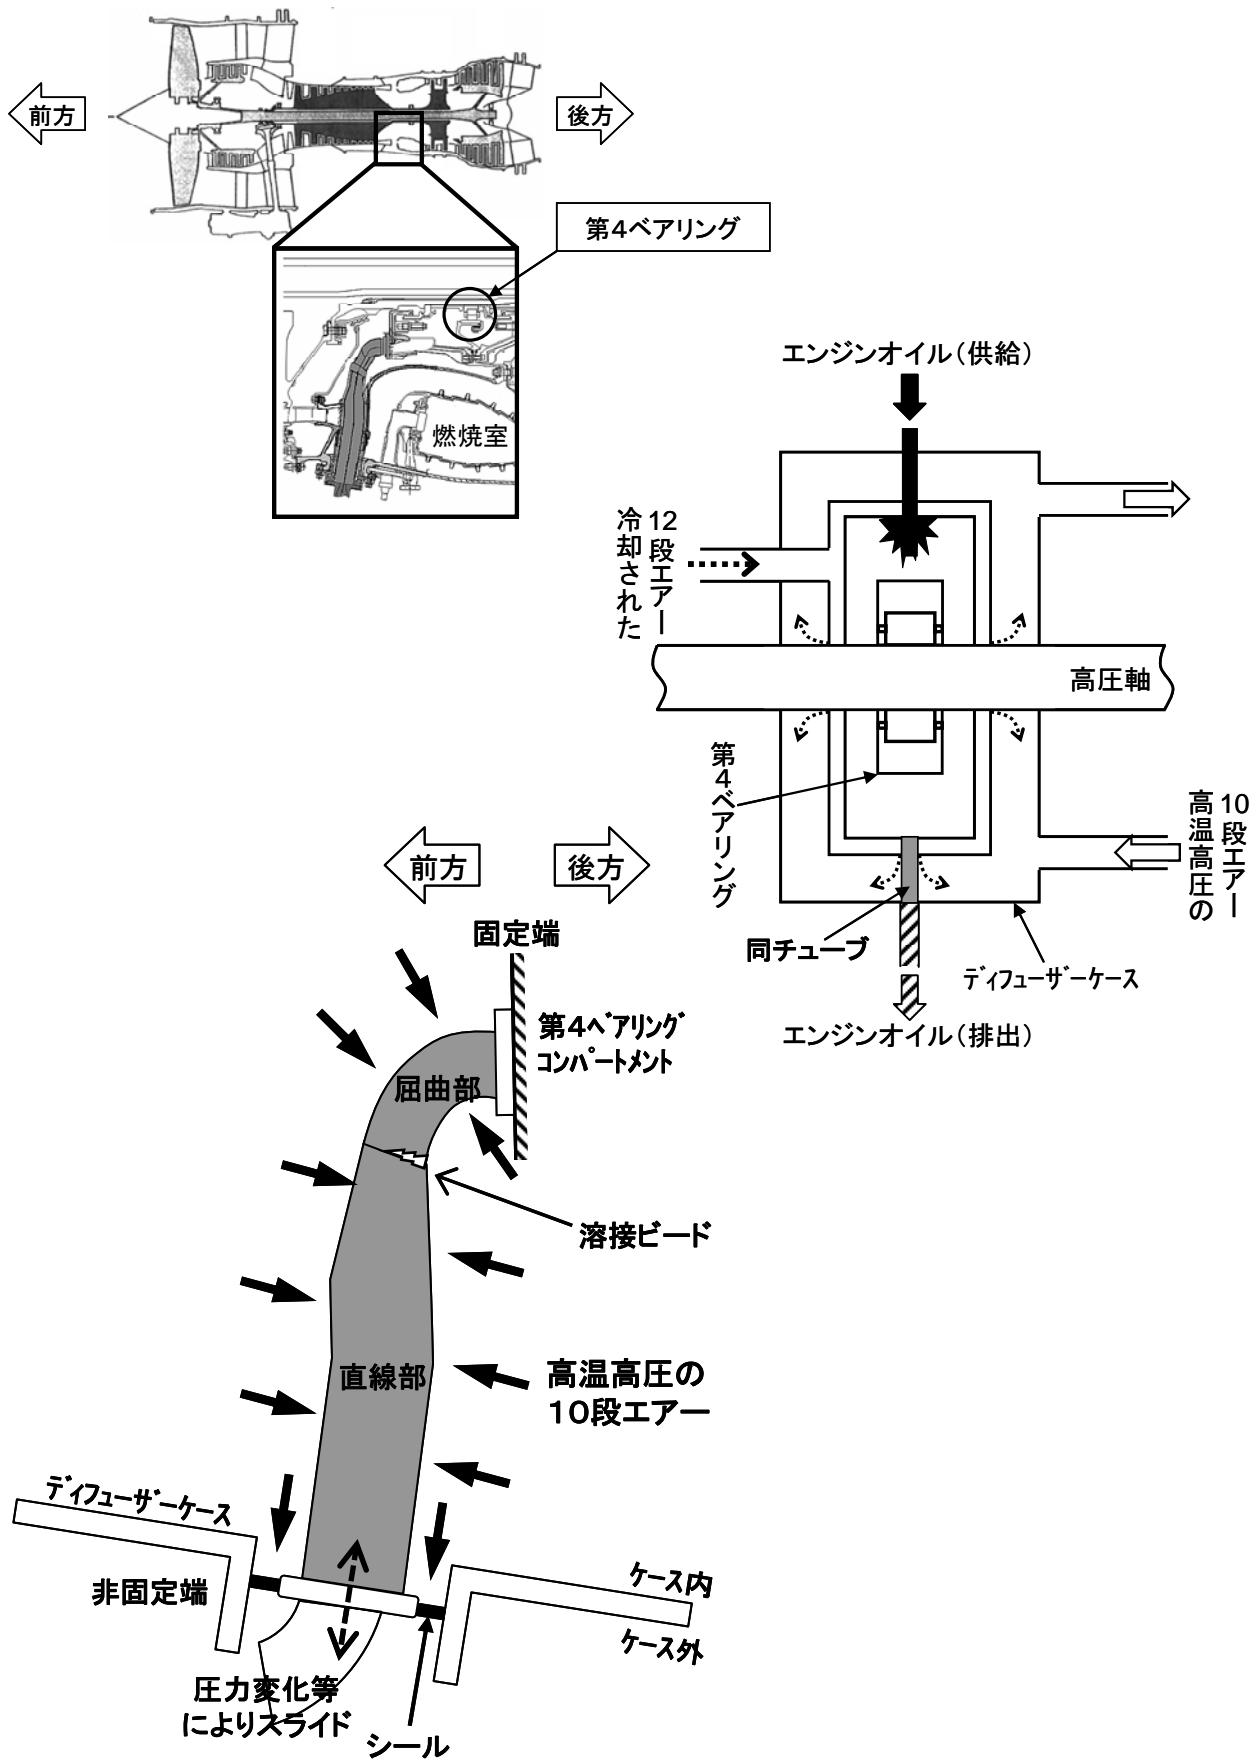
付図4 同チューブ

ラーを介してオイルタンクに戻す配管の一部で、同ケースの中にあり、一方の端は第4ベアリング・コンパートメント（ハウジング）にボルトで固定されているが、もう一方の端はエンジン構造に固定されておらず、同ケース内の気密を維持するためのシール（ピストンリング）が取り付けられ、同ケース下方の開口部にはめ込まれ、外側の配管に接合されている。

なお、エンジン運転中の同ケース内は、圧縮機第10段の圧縮空気（以下「10段エア」という。冷却された圧縮機第12段の圧縮空気の一部も第4ベアリング・コンパートメントをクーリングした後に流れ込んでいる）で満たされており、離陸中は560℃以上/270psi以上になる。

2.8.1に記述したとおり、同チューブは、同ケースの中にあり、一方の端が第4ベアリング・コンパートメント（ハウジング）にボルトで固定されているが、もう一方の端は、エンジン構造に固定されておらず、同ケース内の気密を維持するためのシールが取り付けられ、同ケース下方の開口部にはめ込まれている。そのため、エンジン出力に応じ同ケース内の圧力と温度が上昇すると、シール部が外側へ押し

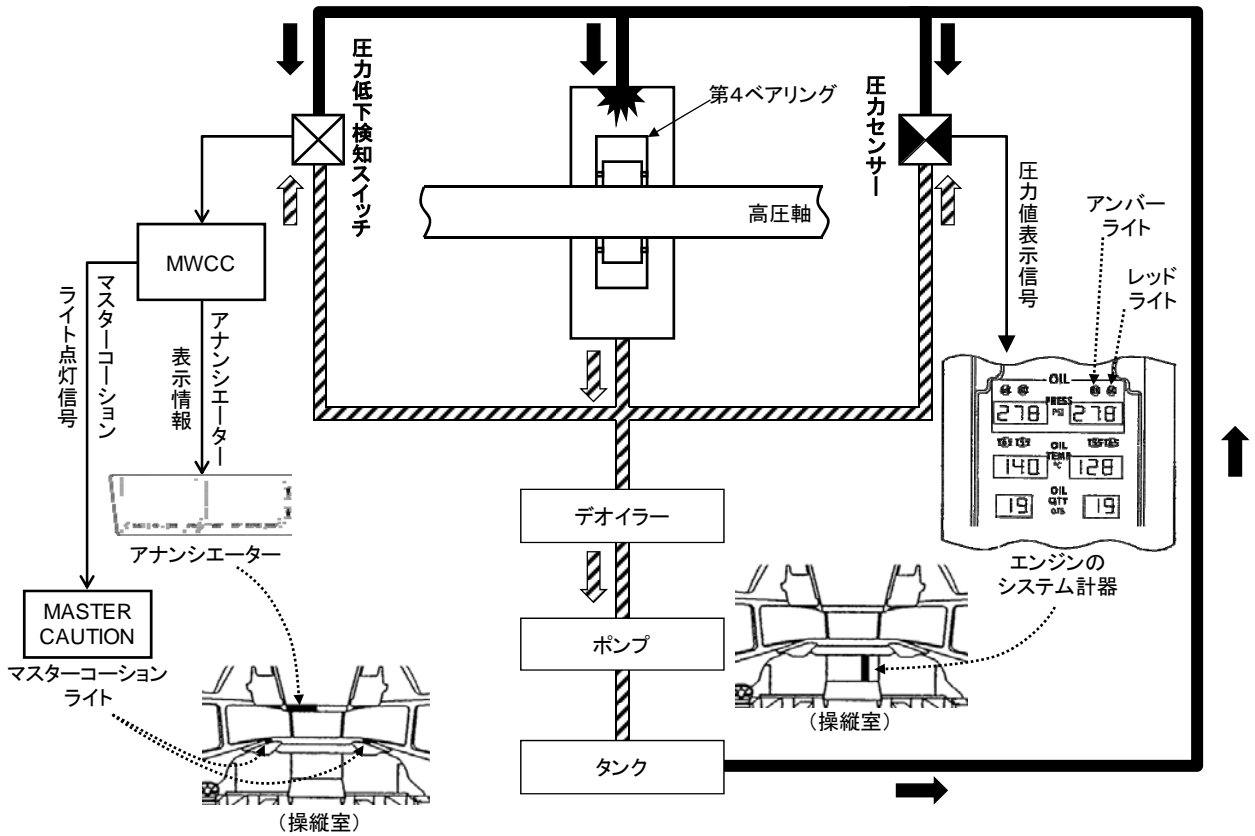
付図5 エンジンオイル系統図 (一部)

同機のエンジンオイル圧力は、供給圧力と同チューブ下流の排出圧力の圧力差を検知し指示される。また、エンジンオイル系統には、警報用の圧力低下検知スイッチと圧力値表示用の圧力センサーが取り付けられている。

圧力低下検知スイッチは、エンジンオイル圧力が60psi未満になると、MWC Cを介してオーバーヘッド・パネルにエンジンオイル圧力の低下を知らせるメッセージを表示させ、両方の操縦席前にあるマスターコーション・ライトを点灯させる。

また、圧力センサーは、エンジンのシステム計器にエンジンオイル圧力値を表示し、80psi未満になるとアンバーライトを点灯させ、60psi未満になるとレッドライトを点灯させる。

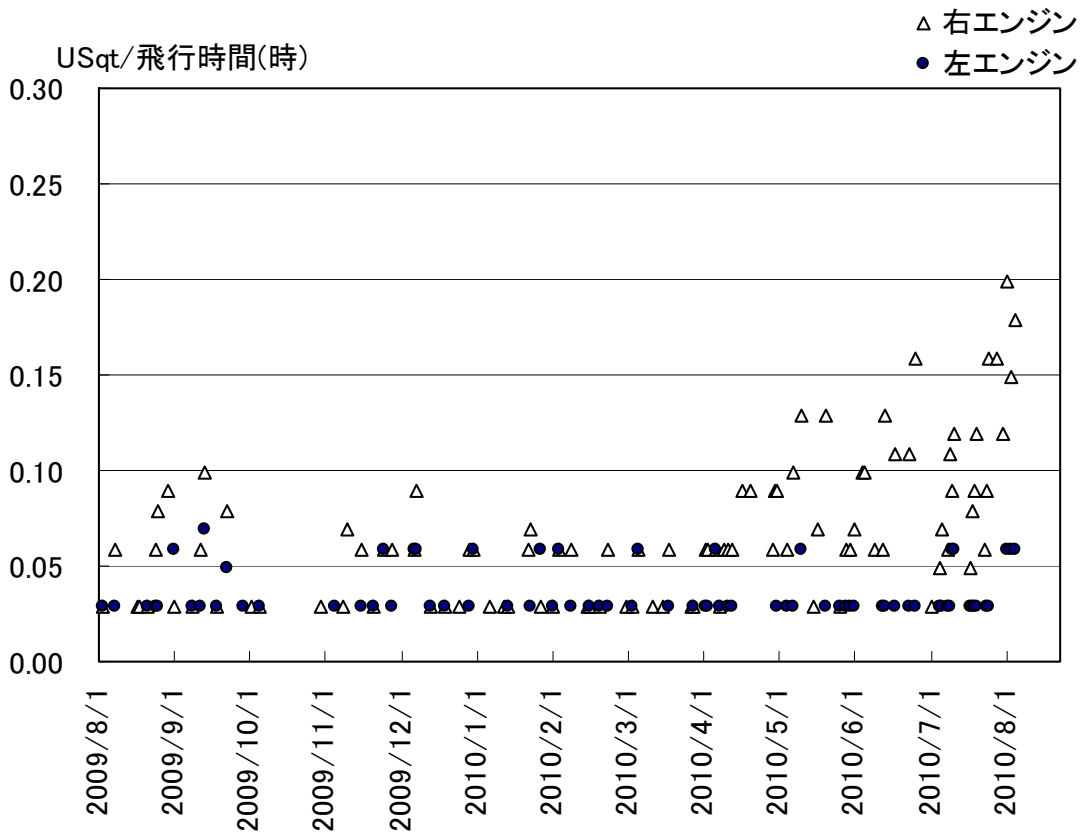
付図6 同機のエンジンオイル消費率

同社は、同機のエンジンオイル消費率を、その日の最終運航から30飛行時間遡り、その間のオイル総補給量を30で除して算出している。右エンジンのエンジンオイル消費率は、AMMに記載されているガイドラインである1飛行時間あたり0.3USqtを超えたことはなかったが、直近においては僅かながら増加する傾向となっていた。

また、2.9.5に記述したとおり、同社はエンジンオイル消費率を確認していたが、AMMに記載されているガイドラインである1飛行時間あたり0.3USqtを超えることはなかったことから、エンジンオイル消費率により同チューブ破断の兆候を発見することは困難であったものと推定される。

本重大インシデント発生後、同様事象の発生を未然に防ぐため、同社では、その日の運航終了後の点検でエンジンオイルを2USqt以上補給した場合、同チューブ付近にオイル漏れの兆候がないか点検することとした。また、エンジンオイル消費率が1飛行時間あたり0.1USqtを超えた場合、その情報を整備現場支援部門に配信し、整備現場支援部門は状況を確認して必要な措置をとることとした。

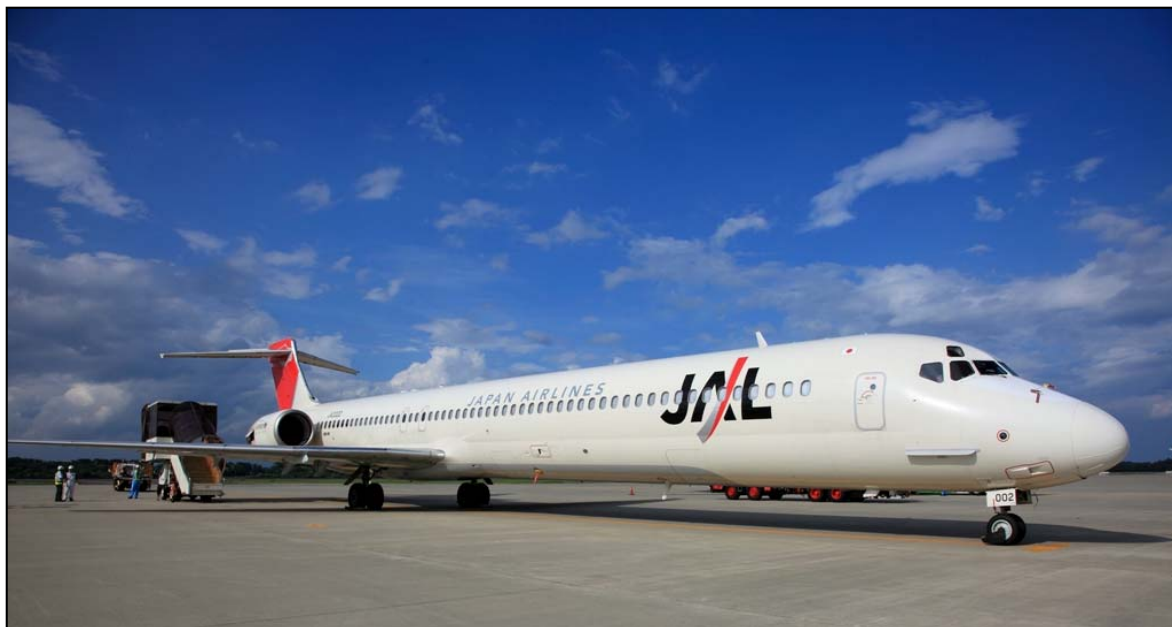
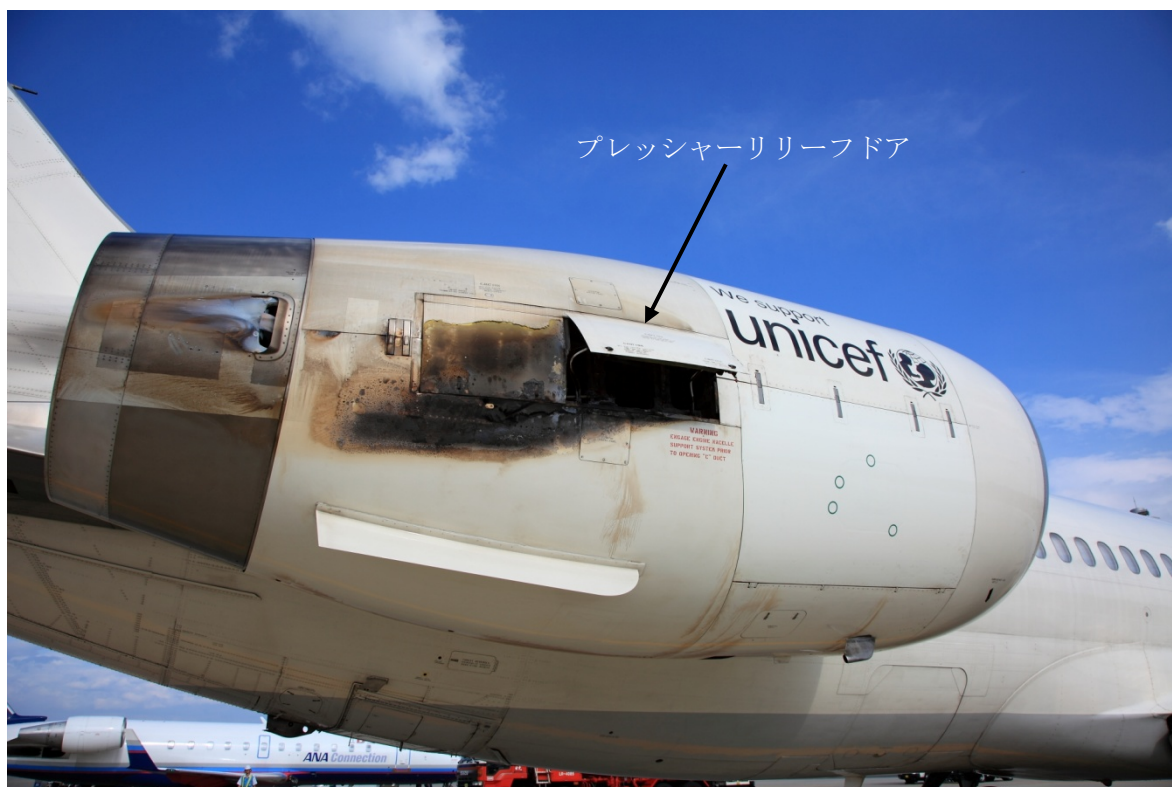
# 写真1 重大インシデント機

右エンジンの一部損傷があったが、機体の損傷はなかった。

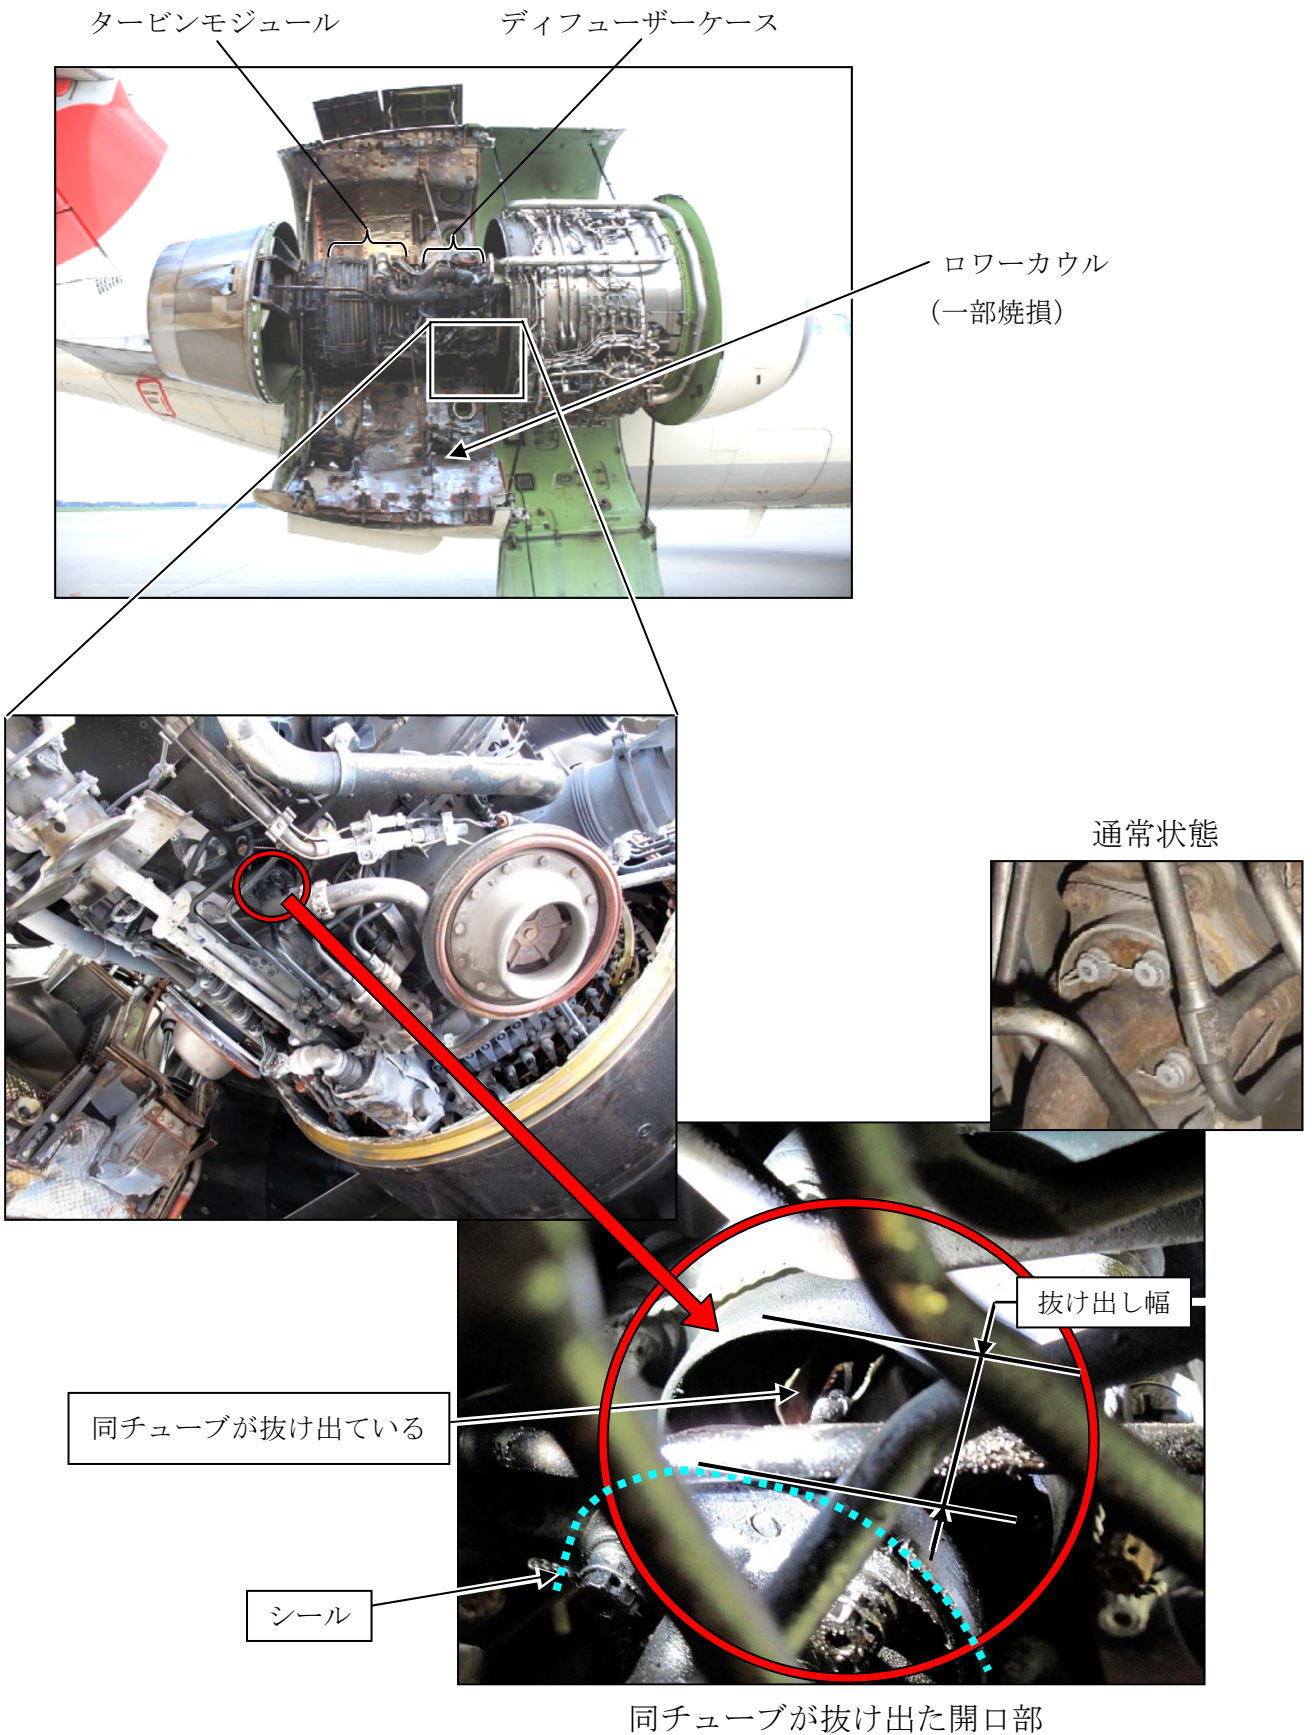
## 写真2 右エンジンの損傷状況と同チューブ

右エンジンのカウルは、プレッシャーリリーフドアが開き、そこから後方が熱損傷を受け、茶褐色に変色していた。右エンジンは、ディフューザーケース（以下「同ケース」という。）下方の第4ベアリングから伸びる第4ベアリング・スカベンジチューブ（以下「同チューブ」という。）が抜け出ており、オイル漏れの跡がみられた。オイルが付着したロワーカウルの内側は一部焼損し、同ケースとタービンモジュールには、下方から上方に向かってすすが付着していた。

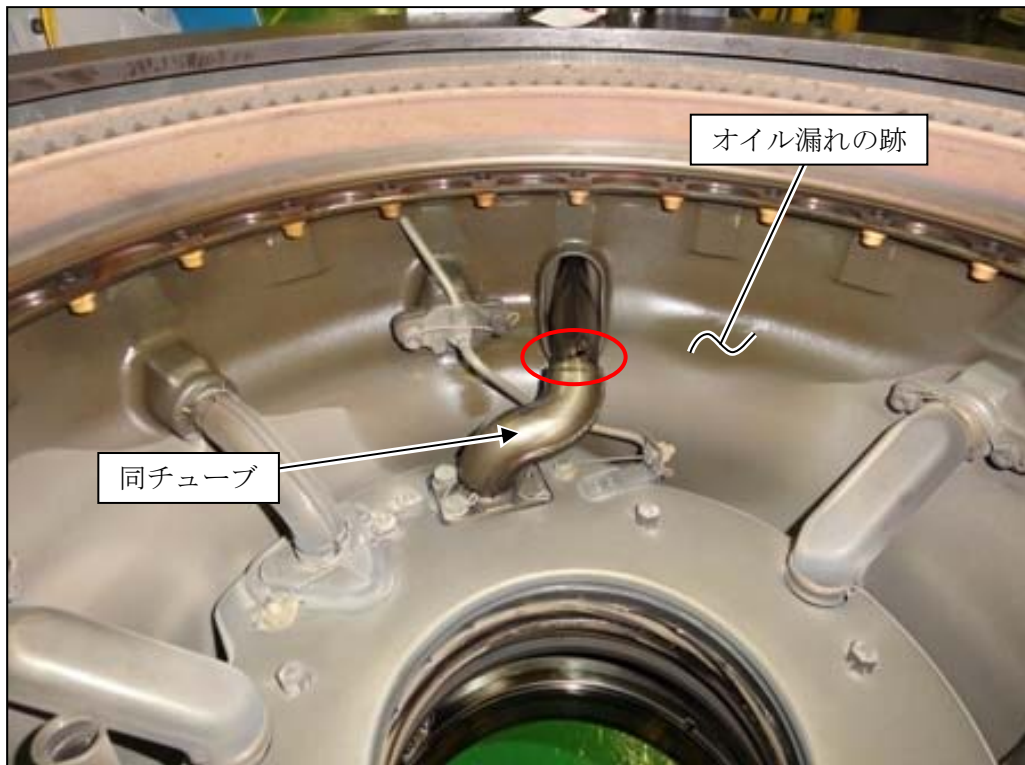
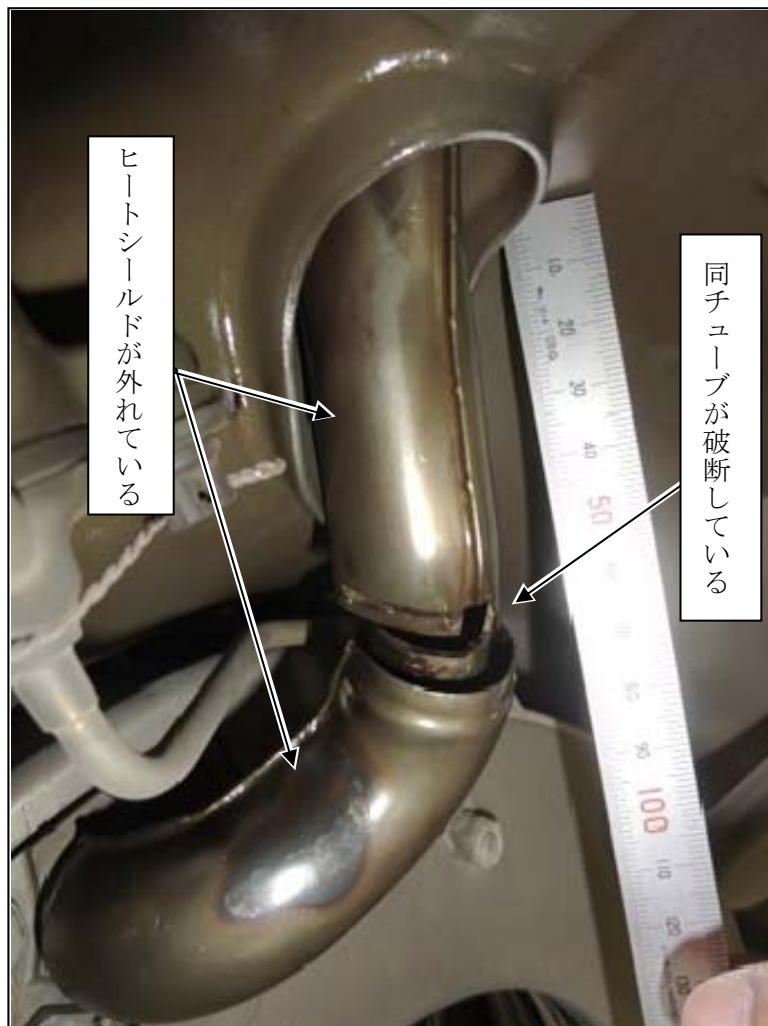
写真3 同ケース内の同チューブ

右エンジンをエンジン製造者の指定工場に搬入し、破断した同チューブを同ケースから取り外し、外観観察を行ったところ、同チューブは屈曲部付近で円周方向に破断し、直線部分で長手方向に亀裂が発生していた。この破断と亀裂は同チューブの製造過程でできた溶接ビード（溶接痕）に沿っていた。なお、同チューブが円周方向に破断した場所からオイルが漏れていたが、その他の部位にはオイル漏れはなく、エンジン内部の火炎に関連する不具合はなかった。また、燃料系統及び燃焼ガス流路にも不具合はなかった。

本重大インシデントでは、第4ベアリング・スカベンジチューブの外側表面を破壊起点とする疲労破壊から破断に至ったものと推定されるが、第4ベアリング・スカベンジチューブはヒートシールドで覆われているため、定例整備では当該箇所を直接点検することはできない。したがって、同種事例の再発を防止するため、第4ベアリング・スカベンジチューブの設計変更、エンジン分解整備における第4ベアリング・スカベンジチューブの検査方法の改善を検討すべきである。

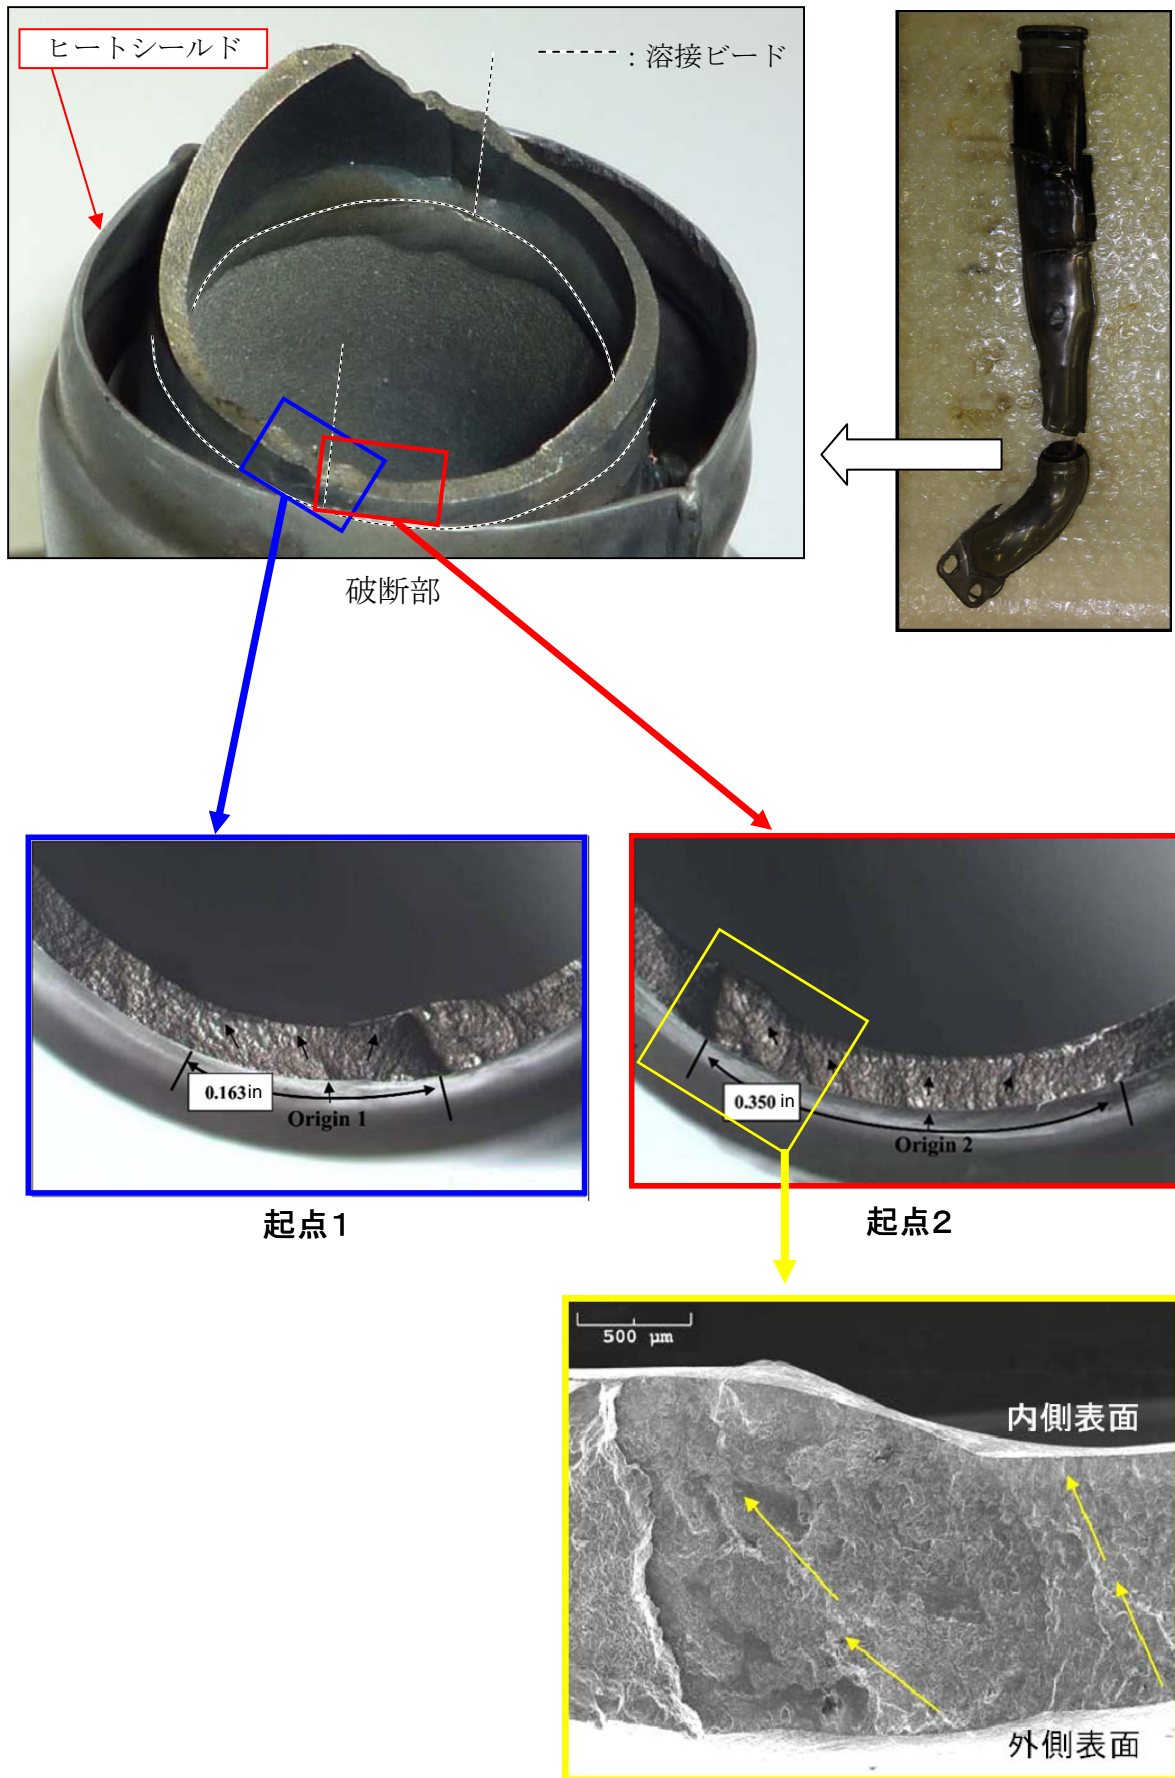
写真4 同チューブの破断部

(1) 同チューブの屈曲部付近における円周方向の破断は、双眼顕微鏡による破面観察で、チューブ外側から内側に向かって疲労破壊が進展した痕跡が見られ、疲労破壊部分以外は、過荷重破断に特有な様相が見られた。疲労破壊部分の長さは全長0.513 inであり、主要な破壊起点が円周方向の溶接ビードに沿ってチューブ外側表面に2か所存在していた。

また、走査電子顕微鏡による破面観察では、低サイクル疲労の特徴である周期的な縞模様（ストライエーション）が見られ、疲労破壊部分の縞模様数は、約1,900本であった。

出されることとなり、同チューブの屈曲部付近にエンジンの運転に伴う繰り返し応力が発生するものと推定される。また、2.9.2(1)に記述したとおり、破壊起点が同チューブの屈曲部で円周方向の溶接ビードに沿ってチューブ外側表面に存在し、疲労破壊がチューブ外側から内側に向かって進展した痕跡が破面に観察されたことから、エンジンの運転に伴う繰り返し応力により破壊起点が発生した後、更に繰り返し応力が加わって疲労破壊が進展し、破断に至ったものと推定される。

同チューブが屈曲部で破断したため、直線部は支えを失い、同ケースから抜け出すこととなり、同チューブが抜け出した開口部からエンジンオイルが噴き出し、エンジンオイルがエンジン高温部に接触して火炎が発生したものと考えられる。

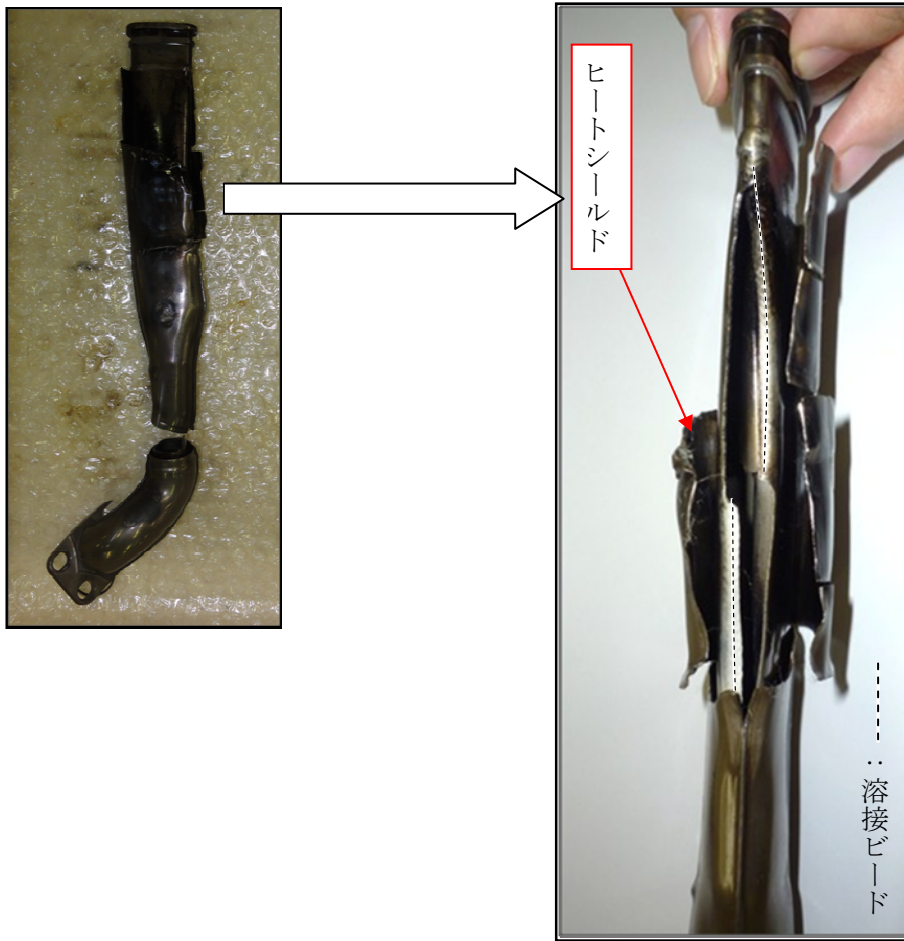
写真5 同チューブの亀裂部

(2) 同チューブの直線部分における亀裂は、長手方向の溶接ビードに沿って3か所発生しており、亀裂の長さは、それぞれ2.10 in、2.65 in、3.70 inであった。走査電子顕微鏡による破面観察では、過荷重によりチューブ内側から外側へ急激に亀裂が発生した痕跡である多数の小さいくぼみ（ディンプル）が見られた。

2.9.2(2)に記述したとおり、同チューブの長手方向に発生した亀裂の破面には、同チューブの内側から外側へ急激に亀裂が発生した痕跡があったこと、及び2.8.1に記述したとおり、離陸中の同ケース内は、エンジンオイルの自然発火点を越えた10段エアに満たされることから、破断部から10段エアが入り、同チューブ内でエンジンオイルが発火し、同チューブの内圧が急激に増加して、直線部分で長手方向の亀裂が発生した可能性が考えられる。
