航空重大インシデント調査報告書

ANAウイングス株式会社所属

ボンバルディア式DHC-8-314型 JA805K

エンジン内部の破損

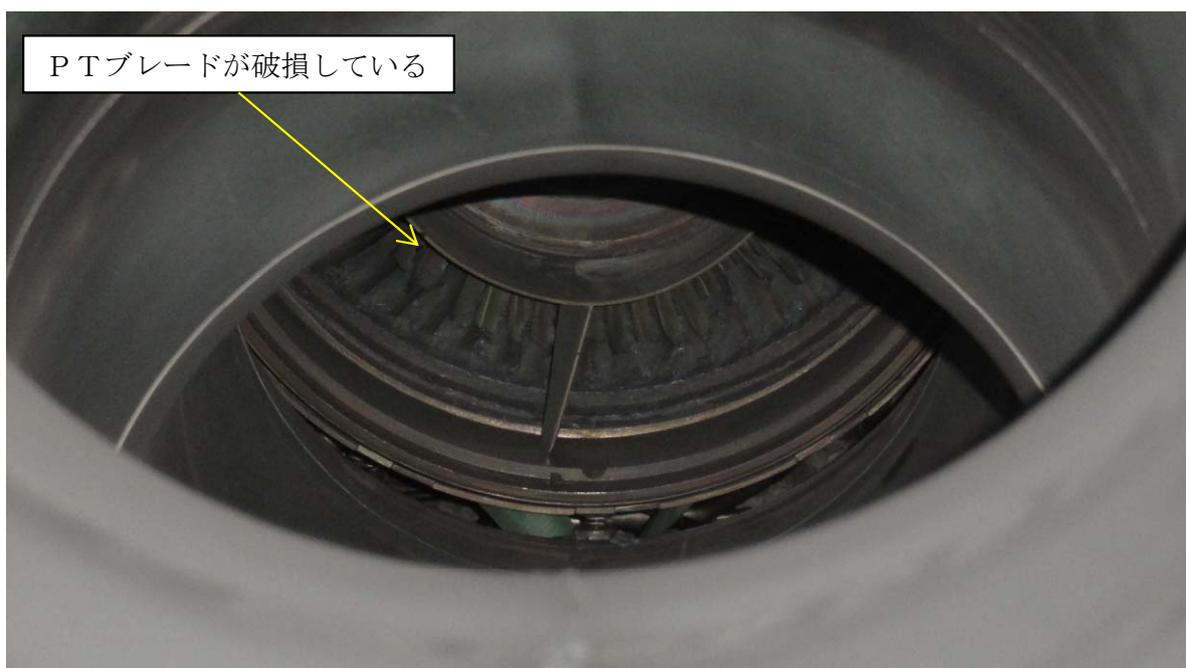
写真2 同エンジン排気口付近

同機は、離陸後、高度約6,700ftを上昇中の16時50分ごろ、No.1エンジン（以下「同エンジン」という。）から異音が発生し、インター・タービン温度が限界（950℃）を超えて上昇した後、出力が減少した。そのため、運航乗務員は同エンジンの停止措置を行って同空港に引き返し、緊急事態を宣言したのち、信太VOR/^{しのだ}DME上空で進入着陸準備のための旋回飛行を行い、17時18分に着陸した。

着陸後の点検で、同エンジンについて、複数段のタービン・ブレードの全周にわたる損傷が発見された。

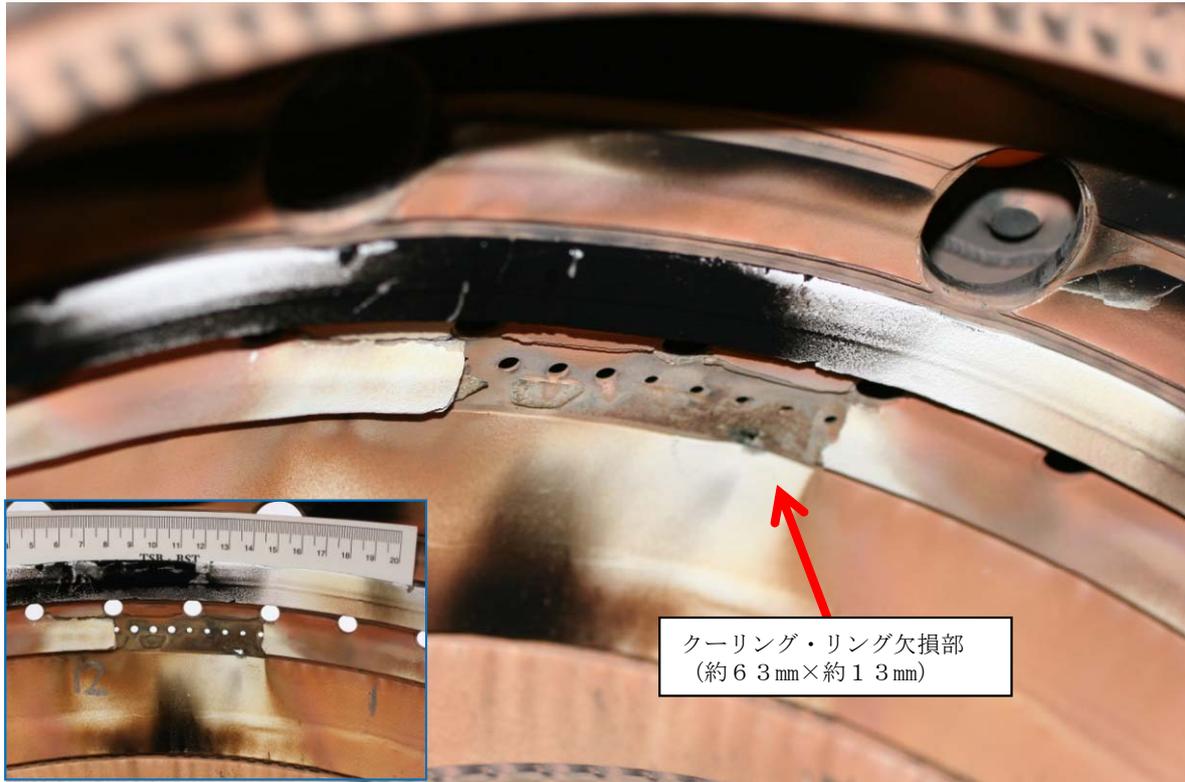
写真3 燃焼室アウター・ライナー

燃焼室のアウター・ライナーに取り付けられているクーリング・リングの一部に、

円周方向と軸方向の疲労亀裂が数箇所が発生しており、亀裂の進展による一部の欠損（約6.3mm×1.3mm）が確認された。

2.7に記述した（分解調査で明らかになった）損傷の状況から、同エンジンには本重大インシデント発生前から燃焼室内のクーリング・リングの一部に繰り返し応力による円周方向及び軸方向に疲労亀裂が発生し、その亀裂がエンジンの使用に伴って進展し、クーリング・リングの一部が欠損したものと推定される。また、HP Tブレードは付け根破断面の状況から衝撃により破断したと推定されることから、HP T部には、燃焼室のクーリング・リングの一部が欠損したことによる破片が燃焼ガスと共に入り込み、これが高速回転するHP Tブレードに衝突する状況やHP Tブレードとベーンとの間に挟まれる状況が発生したため、衝撃を受けたHP Tブレードが破断し、これらの破片がさらに周辺の部品に衝撃を与える状況となって、全周にわたる破損が生じたものと推定される。下流のLP T部及びPT部は、上流から破断したHP Tブレードの破片等が入り込んだため、それらの衝突等による衝撃を受けて破損したものと推定される。

なお、燃焼室のクーリング・リングの一部欠損に至る疲労亀裂が生じたことについては、その原因を特定することはできなかった。

同社は、エンジン製造者の助言もあり、自主的に使用中の同型式エンジン（7台）について内視鏡による点検を行った。その結果、1台の燃焼室アウター・ライナーにクーリング・リングの円周方向の亀裂が発見されたため、このエンジンを機体から取り外した。このエンジンについても製造者において分解調査を行ったところ、本件と類似した燃焼室アウター・ライナーのクーリング・リングの損傷が確認された。

エンジン製造者では、損傷のあった2台のエンジンの燃焼室アウター・ライナーが同時期に修理されたものであったことから、修理工程を見直すことの検討を開始した。

また、エンジン・マニュアルの臨時改定NO. 72-106（2012年4月17日付け）を公表し、エンジンの内視鏡検査の項に、全クーリング・リングについての亀裂の許容基準を設定した。

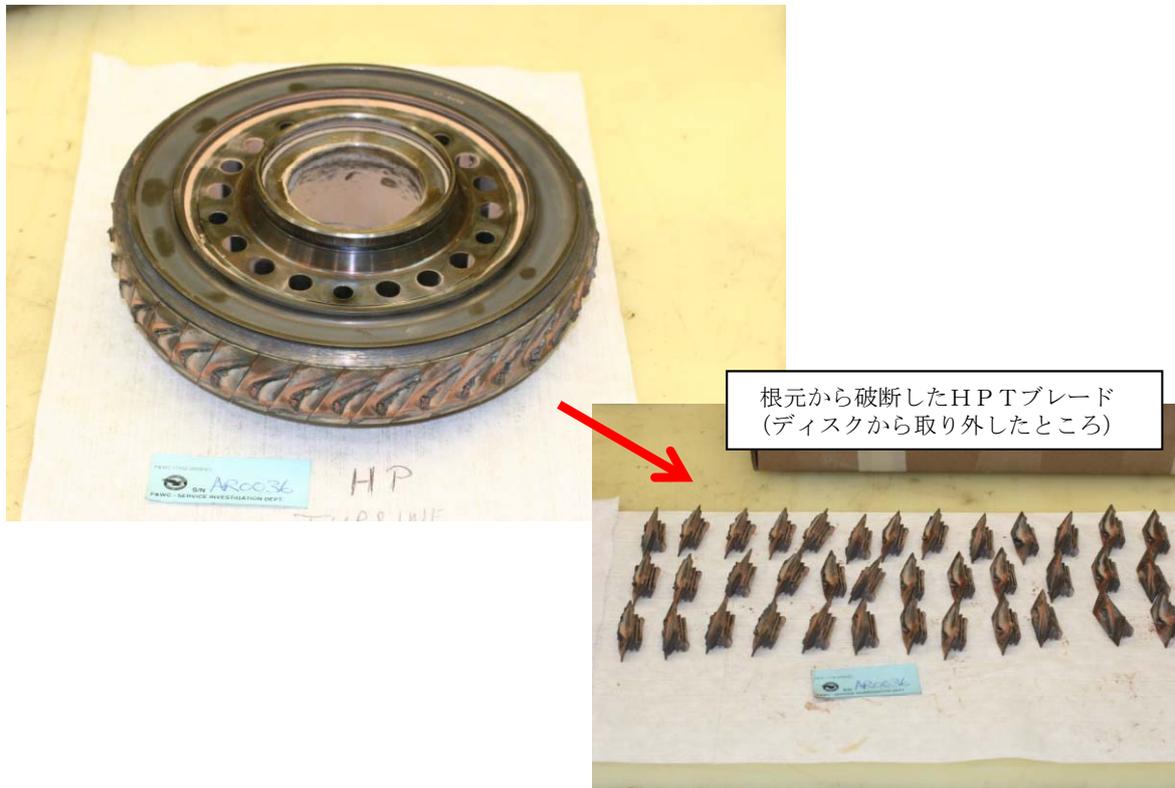
写真4 HPTディスク

燃焼室出口に取り付けられたHPTベーンの後縁には、衝撃により一部が欠けているものや打痕が付いているものがあった。

HPTブレードは、全38枚が根元から破断して無くなっており、破断面の痕跡からそのほとんどは衝撃によるものと確認された。なお、1枚の破断面の一部に疲労による小さな（加圧面の翼弦中央部付近に長さ約2.5mmの）亀裂が見付かったが、周辺の衝撃による破断面の形状等から、このブレードの破断も衝撃によるものと確認された。
