AI2013-3

航空重大インシデント調査報告書

ユーロコプター式EC135T2型（回転翼航空機） JA135E

発動機の破損

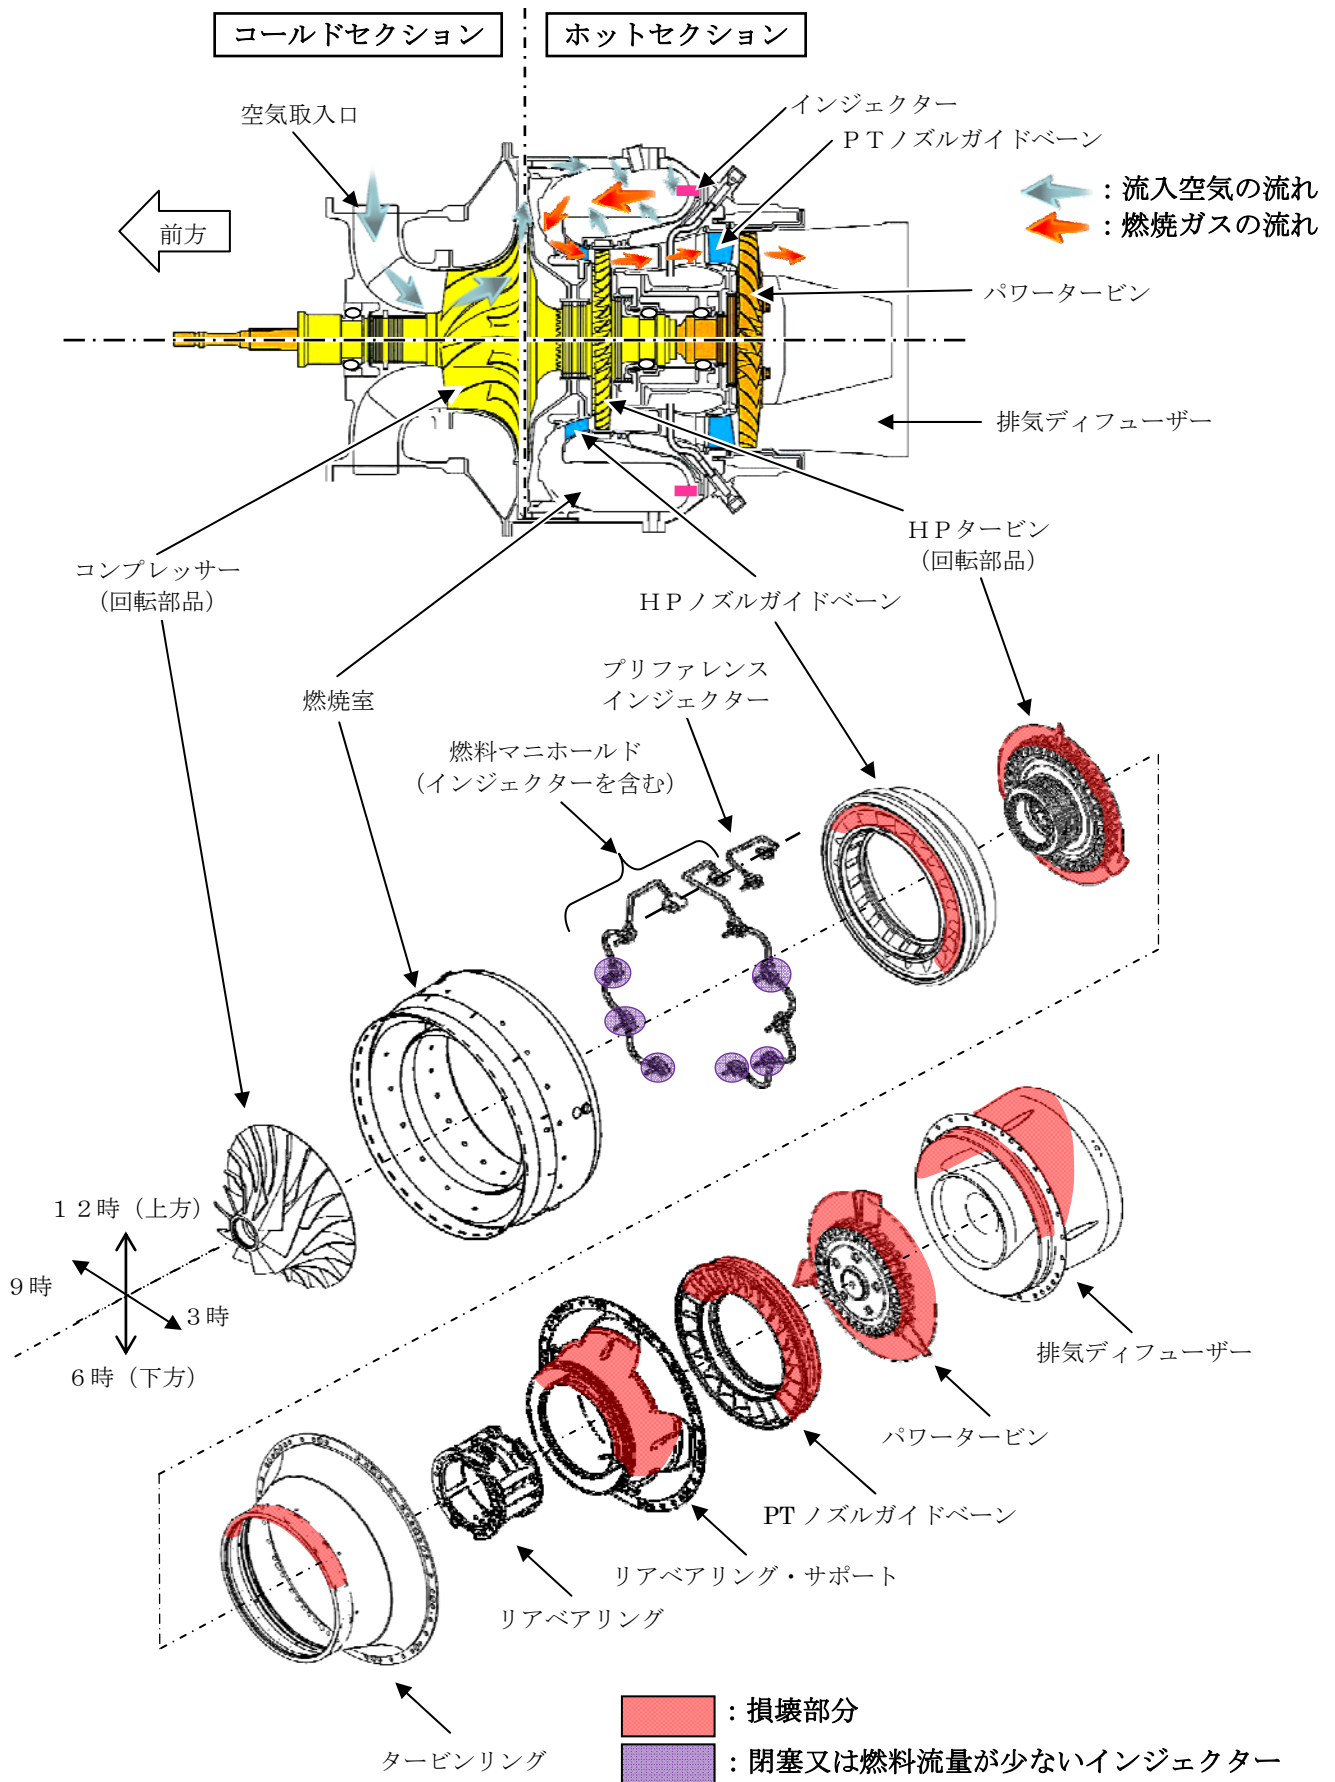
付図3 エンジン構造と左エンジン内部の損傷箇所

- ① 燃焼室の内壁上部は、(エンジン前方から見て)時計方向の10時から04時(以下「上部構造」という。)にかけて黒く変色し、燃焼の偏りの跡が見られた。
- ② 燃焼ガスの流れを整えるハイプレッシャー(以下「HP」という。)ノズルガイドベーンは、上部構造にかけて過熱により変色し、ガイドベーンの後縁が損傷していた。
- ③ コンプレッサーを回転させるHPタービンは、全てのブレードが中間部分から破断し、燃焼ガスの流路を形成するタービンリングとリアベアリング・サポートの上部構造にかけて構造が破損していた。
- ④ プレッシャータービン(以下「PT」という。)ノズルガイドベーンは、上部構造にかけて構造が破損し、その後方のメインローターを回転させるパワータービンは全てのブレードが破断していた。
- ⑤ 排気ディフューザーは上部構造にかけて構造とその支柱が破断し、その破断面が溶解していた。

2.12.1(1)及び(3)に記述したとおり、左エンジン内部の破損は、燃焼室後方のHPノズルガイドベーンから排気ディフューザーまでのホットセクションであった。回転部品は全周にわたりタービンブレードが破断し、その他の部品は上部構造にかけて過熱により破損していた。燃料マニホールドのインジェクターは、10本のうち6本が閉塞又は流量不足の状態であった。閉塞していないインジェクターは、燃焼室の上方に偏り、燃焼室後方のエンジン内部の破損位置に対応していた。

これらのことから、本重大インシデントの発生時、堆積物により燃焼室下方のインジェクター6本が詰まり、燃料の噴射が燃焼室上部に偏ったことで、HPノズルガイドベーンと排気ディフューザーの間の上部構造部が激しく過熱されたことにより破壊されたものと推定される。この破壊に伴い、回転部分であるHPタービンとパワータービンのブレードは全て破断したものと推定される。

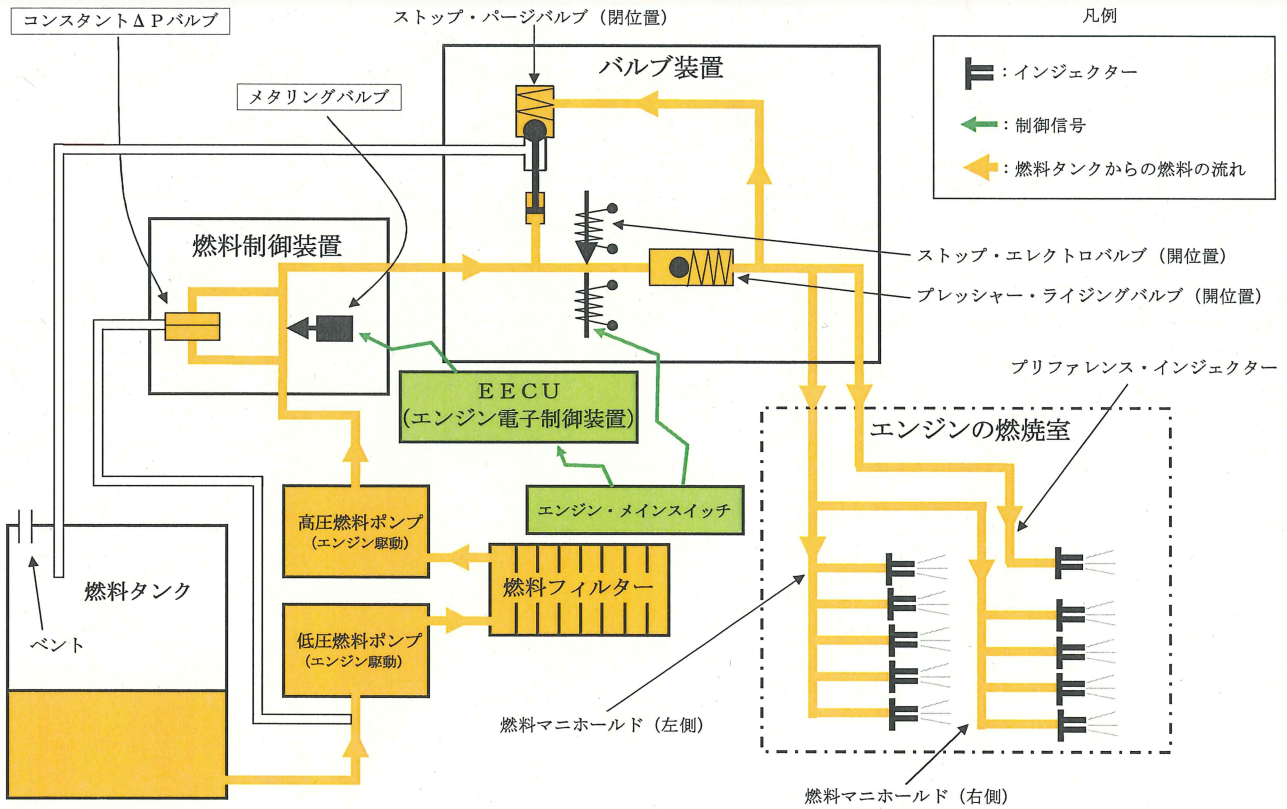
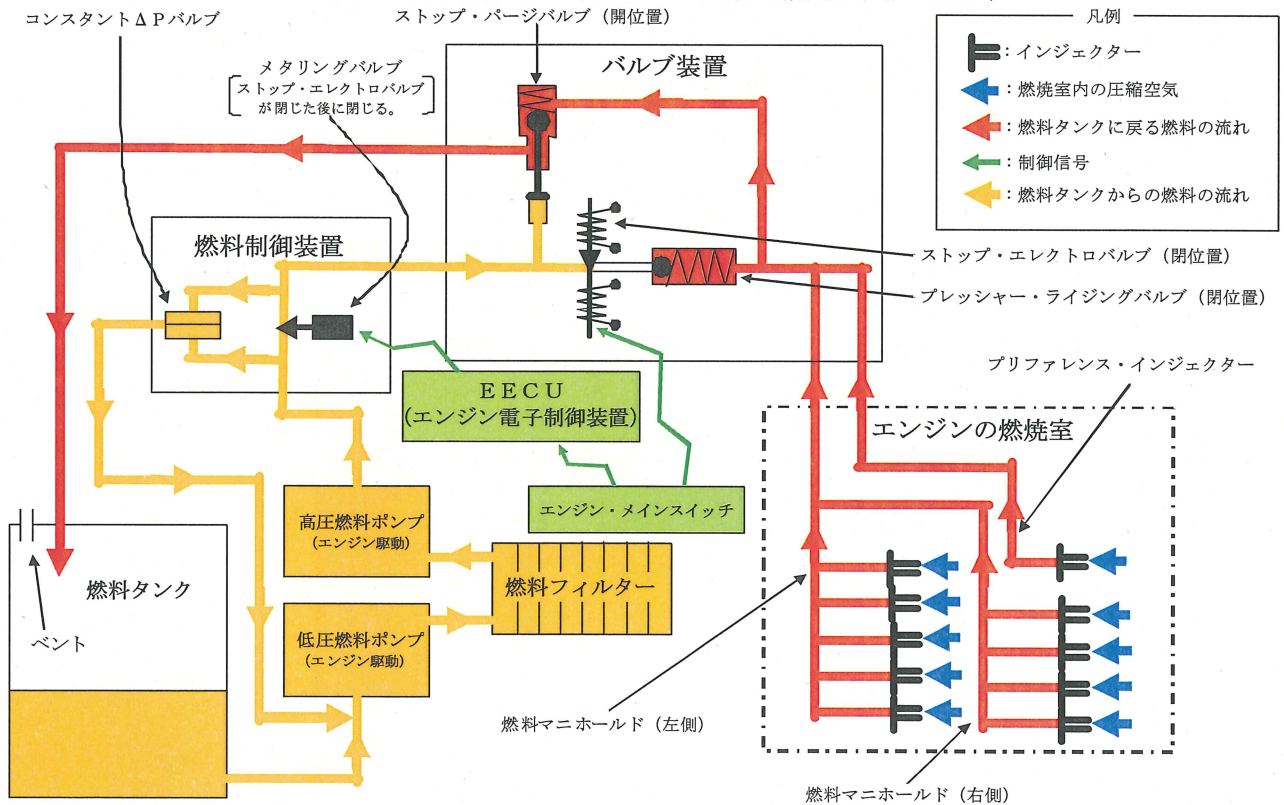
同機のエンジンは、停止の際にインジェクター内部の燃料が大気中に排出されることを防止するため、エンジン・メインスイッチをOFF位置にすると、燃焼室内の圧縮された外気によって噴射方向とは逆方向に燃料が押し戻され、燃料タンクに戻る。しかし、インジェクター内部の全ての燃料が燃料タンクに戻るわけではなく、一部は燃料流路内にとどまる。

2.14.1に記述したとおり、同機の燃料系統の設計は、エンジン・メインスイッチをOFF位置にすると、インジェクターにあった燃料を燃料タンクに戻すようになっている。この設計は、燃料系に過剰な燃料が残存することを防止している。しかし、燃料系統が汚染された場合には、燃料汚染とインジェクター劣化により還流機能が低下する。

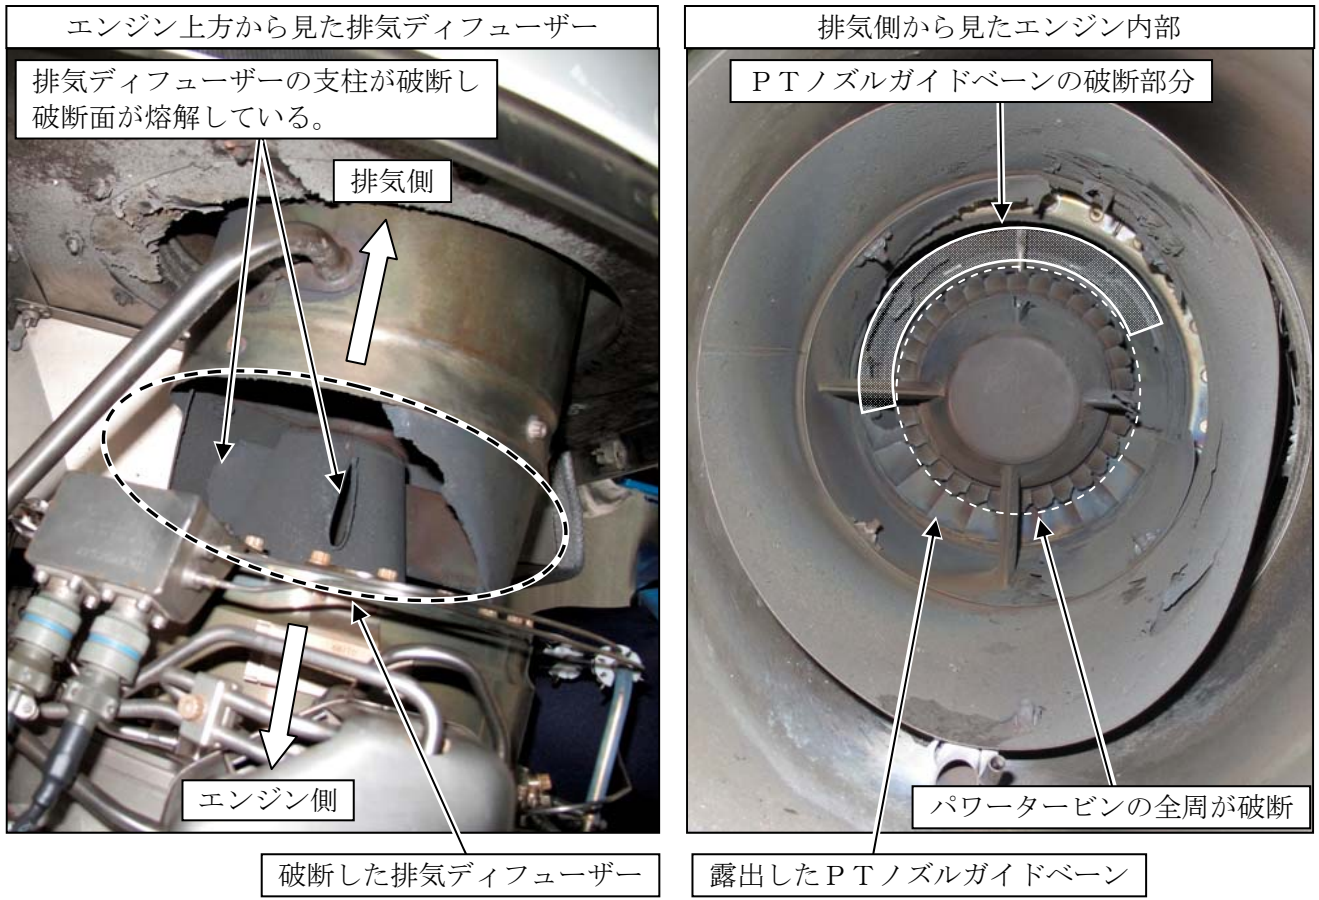
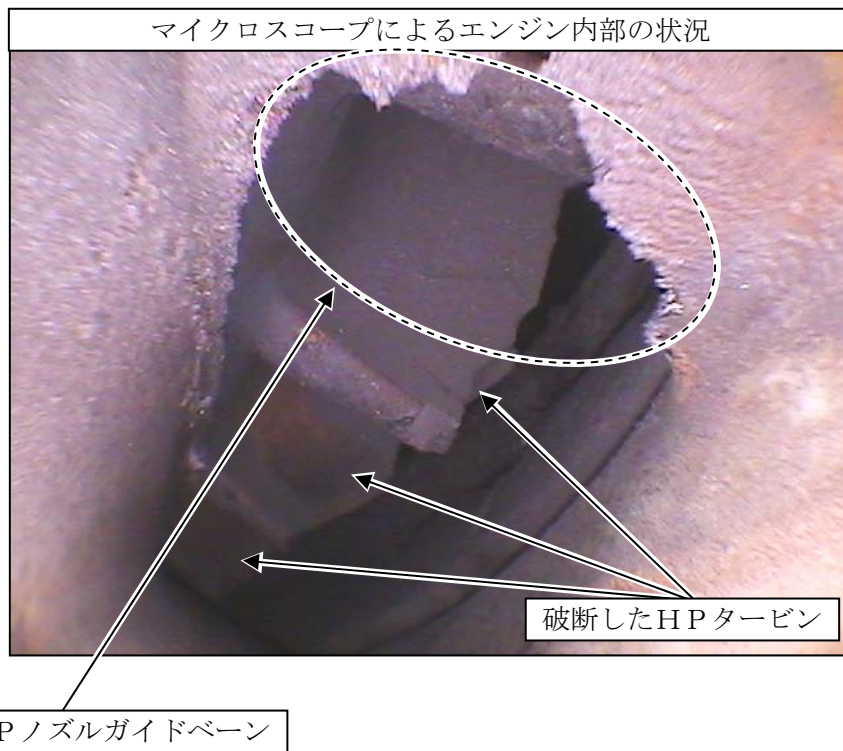
写真3 左エンジンの損壊状況

同機の左エンジン内部は大破したが、火災は発生しなかった。

左エンジンの内部が大破していた。

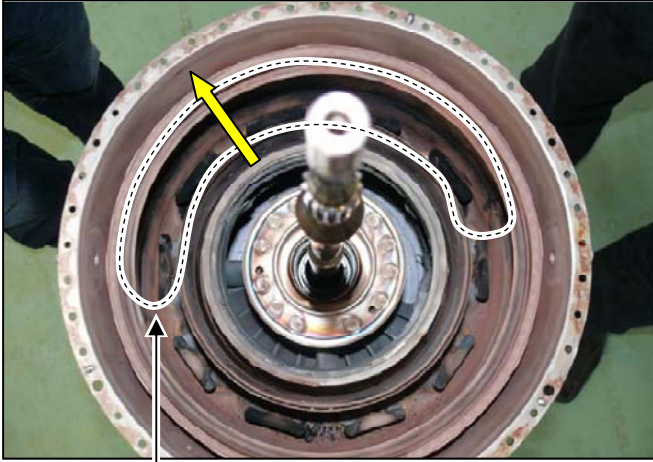
燃焼室

燃焼室の内壁上部が黒く変色し過熱の跡が見られる。

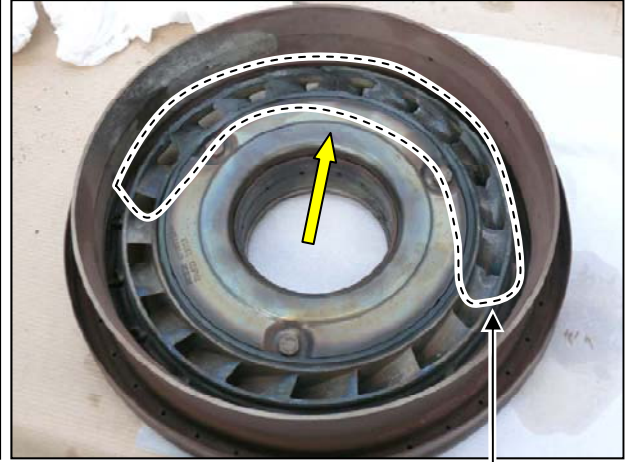
HP ノズルガイドベーン

上部構造が過熱により変色しベーンの後縁が損傷している。

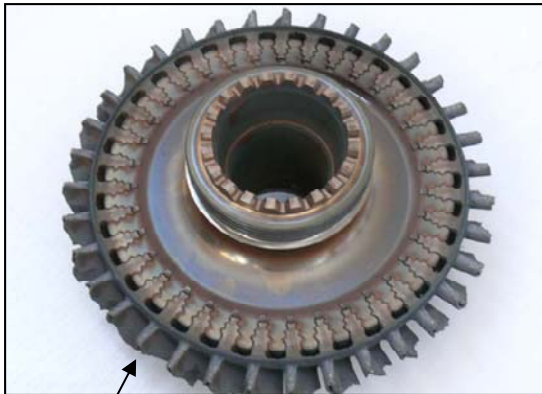
HP タービン (回転部品)

全てのブレードが中間部分から破断している。

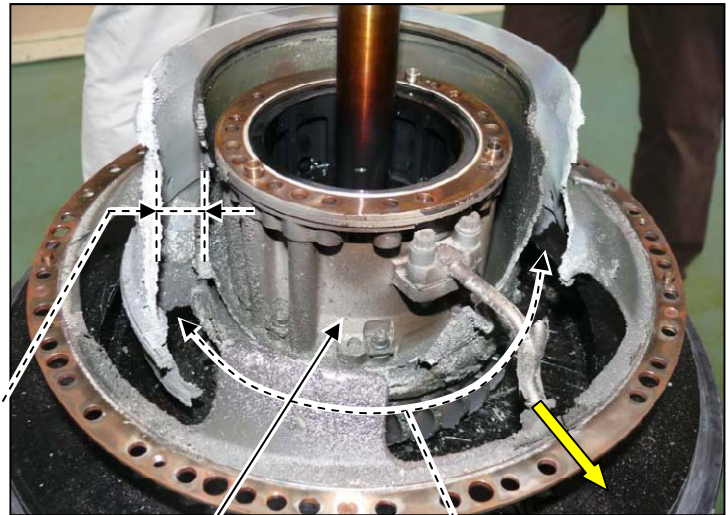
リアベアリング
リアベアリング・サポート

PTノズルガイドベーンが破断している範囲

破断したリアベアリング
〔リアベアリング・サポートが破断し〕
〔リアベアリングが露出している。〕

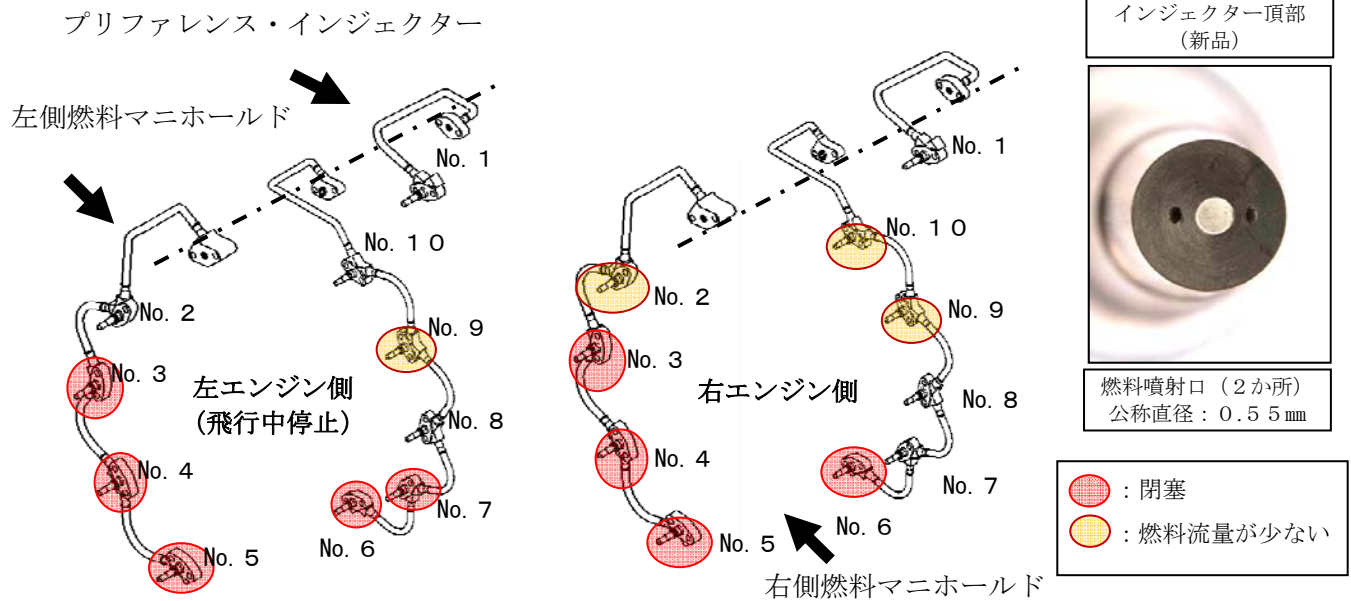
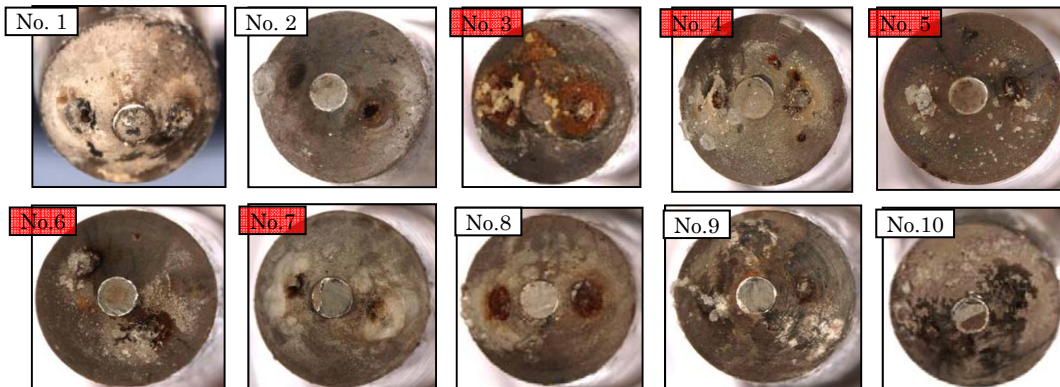
写真5 燃料系統部品の状態 《左右エンジンのインジェクター》

10本あるインジェクターの燃料出口の全てに白色及び茶色の異物が付着していた。全てのインジェクターに燃料を流したところ、そのうち5本（No. 3からNo. 7）は燃料が流れず、1本（No. 9）が流量不足の状態であった。また、燃料マニホールドの燃料流路上流にある燃料フィルターには、燃料入口側表面に異物が堆積していた。

右エンジンの全てのインジェクターの燃料出口にも左エンジン同様に異物が付着していた。全てのインジェクターに燃料を流したところ、4本（No. 3からNo. 6）は燃料が流れず、3本（No. 2、No. 9及びNo. 10）が流量不足の状態であった。また、燃料フィルターの燃料入口側表面には異物が堆積していた。

左右のインジェクターの燃料出口及び表面の多くは、異物が堆積して詰まるか、狭くなっていた。堆積物の成分は主に塩素とナトリウムで、塩化ナトリウムの結晶を形成していた。

燃焼室の比較的下部のインジェクターが閉塞したのは、2.14.1に記述したとおり燃料タンクに戻されず燃料流路内に残された一部の燃料が、燃焼室内の圧縮空気の圧力が低くなるに伴い、燃焼室下部のインジェクターに流れ込み、2.12.8に記述したとおり、燃焼噴射口付近の加熱により粘性を帯びた殺菌剤に海塩が堆積したことによるものと考えられる。

インジェクターの先端は茶褐色に変色し白い堆積物があり、分析の結果、塩化ナトリウムであった。

- (1) 殺菌剤の使用中止。
- (2) 日々の飛行終了後、機体を格納庫へ入れる際は、エンジンにカバーを取り付け、塩分を含む大気の流れを防止する。
- (3) エンジンのコンプレッサー洗浄はクランキング方式（燃焼させることなくスターターでエンジンを回転させる方式）とし、エンジン・メンテナンスマニュアルで承認された洗浄液を洗浄水に加えて実施する。また、飛行後のエンジン排気温度が70℃以上の場合は、翌朝にコンプレッサー洗浄を実施する。
- (4) 毎飛行時にエンジン出力点検を実施する。
- (5) エンジン・メンテナンスマニュアルに定められた間隔より短い期間でエンジンの燃料フィルターとエンジン内部の内視鏡検査を実施する。

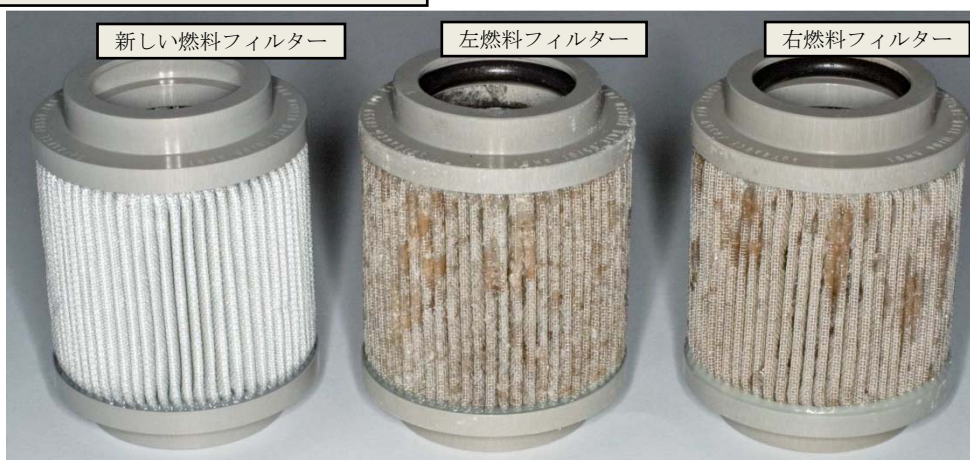
同機の燃料フィルターの堆積状況

左右の燃料フィルターは、共に表面の約50%が塩化ナトリウムで覆われていた。

フィルターの燃料入口側には堆積物があり、分析の結果、塩化ナトリウムであった。

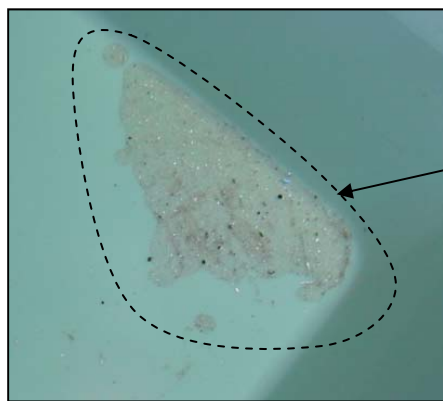
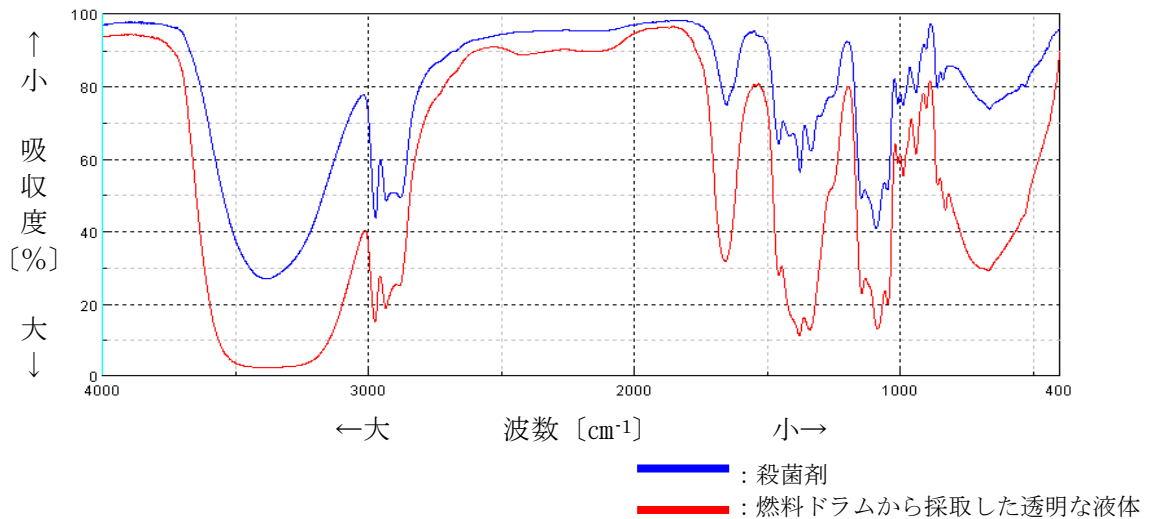
写真7 使用中の燃料ドラムから採取した透明な液体

一方、使用中の燃料ドラムには、燃料と異なる透明な液体が沈殿していた。これを分析した結果は概略次のとおりであった。

有機化合物の測定に有効な赤外分光法^{*2}による赤外吸収スペクトルの分析を行った結果、燃料ドラムに添加されていた殺菌剤と同様の赤外線波数領域に吸収ピークが見られた。

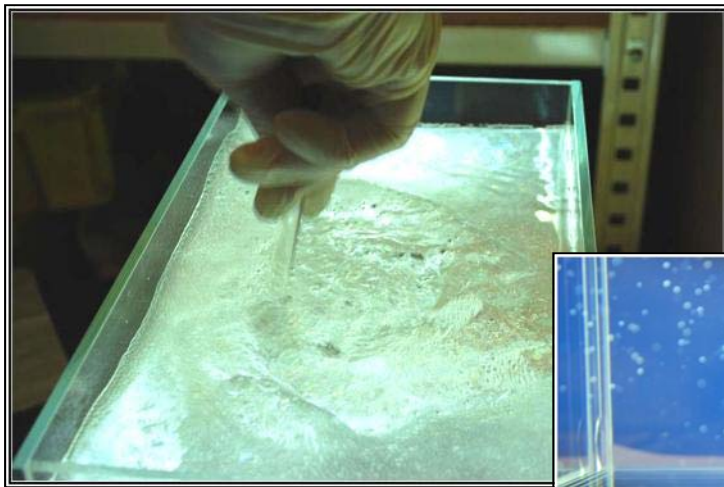
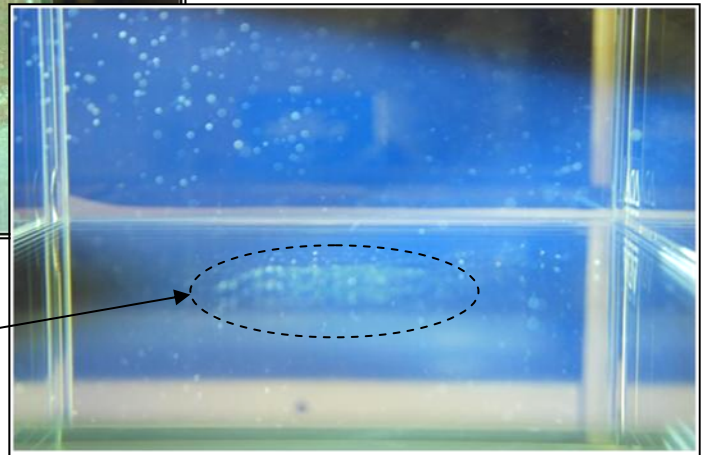
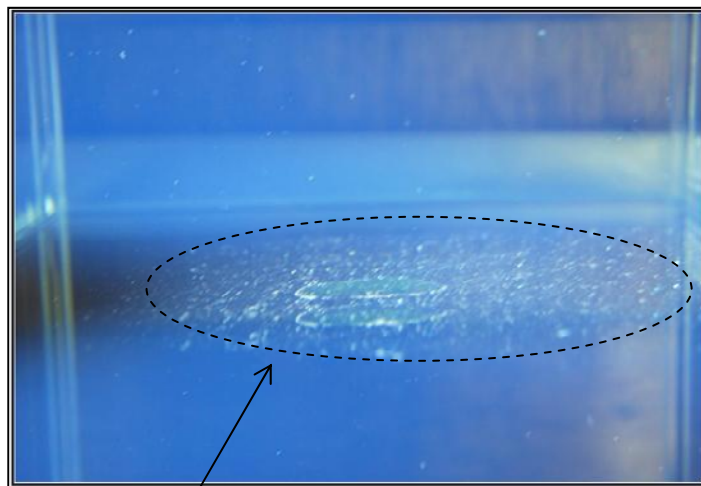
写真8 燃料に加えたときの殺菌剤の溶解状態

観察用の水槽に10ℓの燃料を入れ、2.11に記述したEMMに定められた50ppmの濃度となるよう、殺菌剤を加えてかくはんしたところ、直後は殺菌剤が燃料中に拡散し見えなくなったが、約20分静置すると水槽底部に透明な物質が沈殿した。そして、水槽を毎日1回かくはんし、7日間観察を行ったが、沈殿した透明な物質は無くならなかった。

燃料に殺菌剤を加えかくはん後しばらく静置すると殺菌剤が沈殿した。

殺菌剤は燃料に溶解していない。

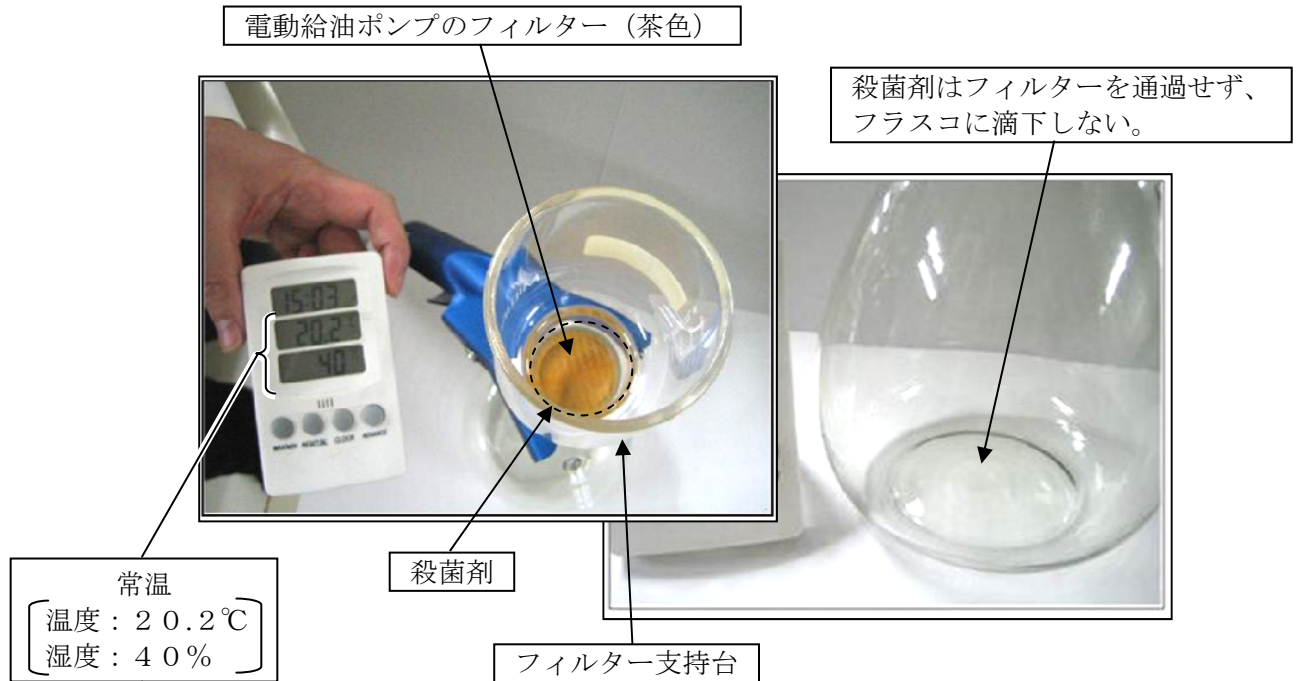
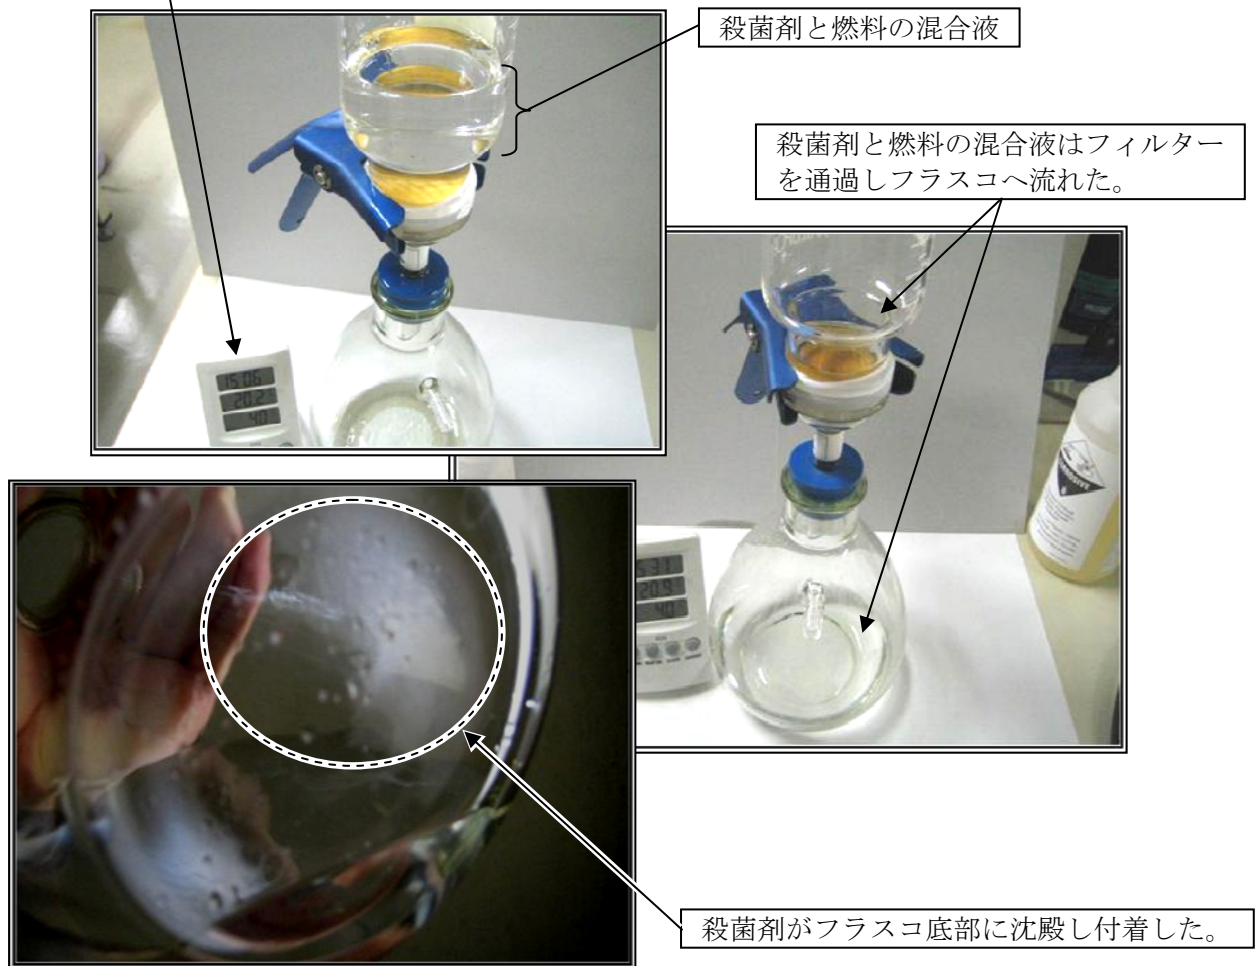
写真9 殺菌剤のポンプ・フィルター通過の状況

ポンプ・フィルターをフィルター支持台に装着し、まず殺菌剤のみをフィルター支持台に流し込んだところ、ポンプ・フィルターを通過しなかった。次に、この殺菌剤に燃料を加えてかくはんしたところ、混合液はポンプ・フィルターを通過し、下のフラスコに滴下した。通過したフラスコ内の混合液を別の容器に移して静置したところ、フラスコの底部に殺菌剤が沈殿した。

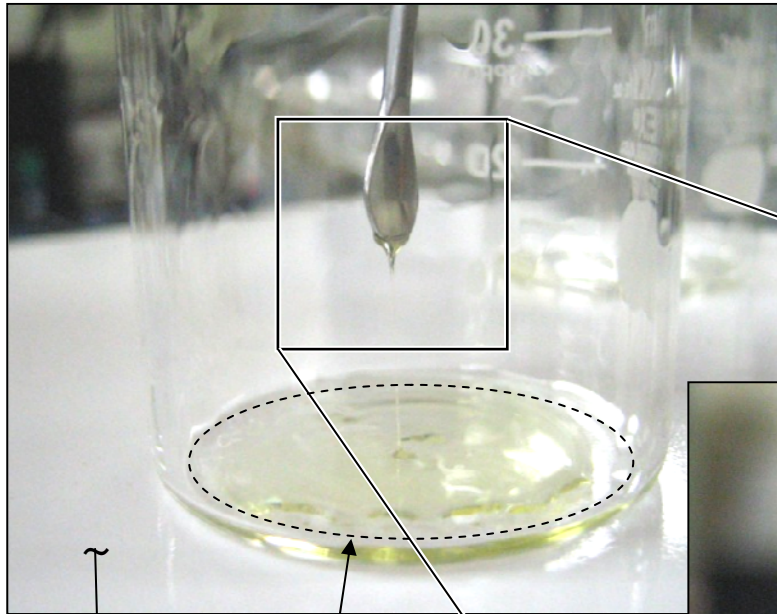
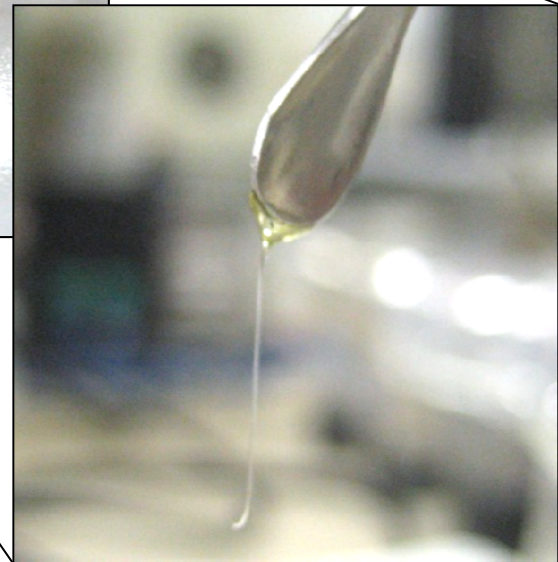
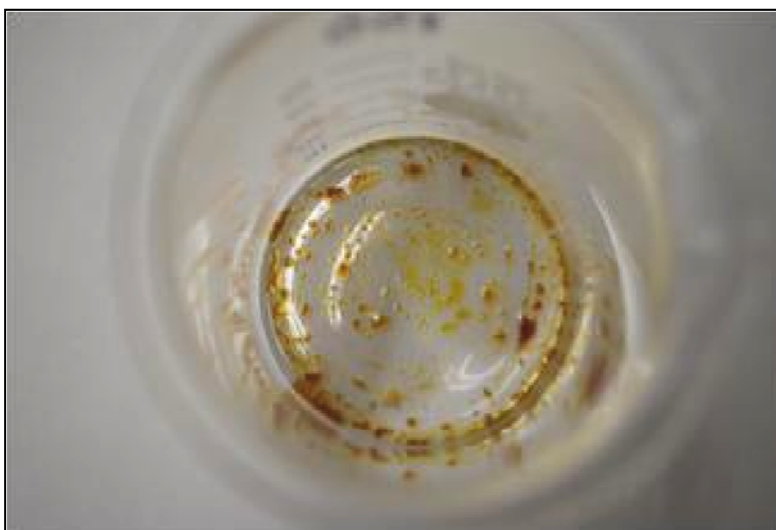
写真10 加熱による殺菌剤の状態変化

殺菌剤を加えた燃料は、高温のインジェクターを経てエンジンの燃焼室内に噴射されることから、温度変化による殺菌剤の状態変化を観察した。殺菌剤を観察容器に入れて電熱器で加熱していくと、殺菌剤の粘度は徐々に高くなり、加熱温度が200℃を超えると茶褐色に変色して底部に固着した。

殺菌剤を加熱すると粘性が増した。

加熱を継続し200℃を超えると、殺菌剤は茶褐色に変色しビーカーの底に固着した。
