## 航空重大インシデント調査報告書

I 全日本空輸株式会社所属  
ボーイング式767-300型 JA8674  
エンジン内部の破損

平成25年10月25日

所 属 全日本空輸株式会社  
型 式 ボーイング式767-300型  
登 録 記 号 JA8674  
インシデント種類 エンジン内部の破損  
発 生 日 時 平成23年7月8日 09時19分ごろ  
発 生 場 所 東京国際空港の北西約79km、高度8,500m付近

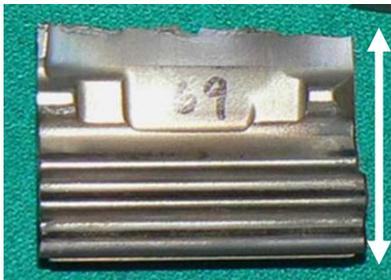
<p>69番ブレード (側面)</p>
