航空重大インシデント調査報告書

株式会社ノエビアアビエーション所属

ユーロコプター式AS350B3型 JA35BB

他の航空機が使用中の滑走路からの離陸

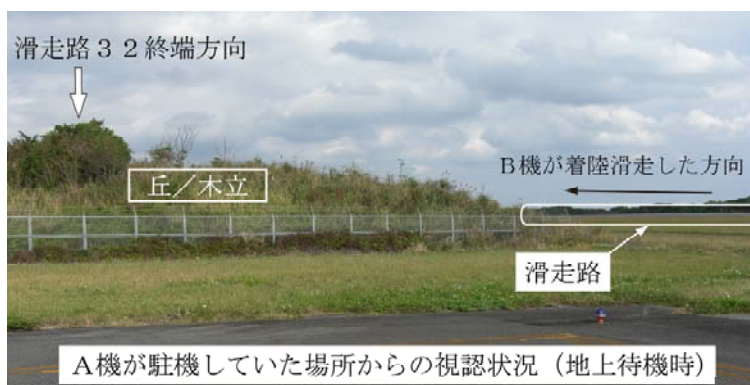
エプロンの南北両側には低い丘があり、その上に低い木立が茂っている。このため、A機が駐機している場所からB機が反転した滑走路32終端方向は視認できない。

A機ホバリング時のアイレベルを想定し、エプロン表面

から高さ約5mの地点から調査したが、滑走路32終端方向は視認できなかった。

誘導路上の停止位置標識付近からは滑走路32終端が視認できた。

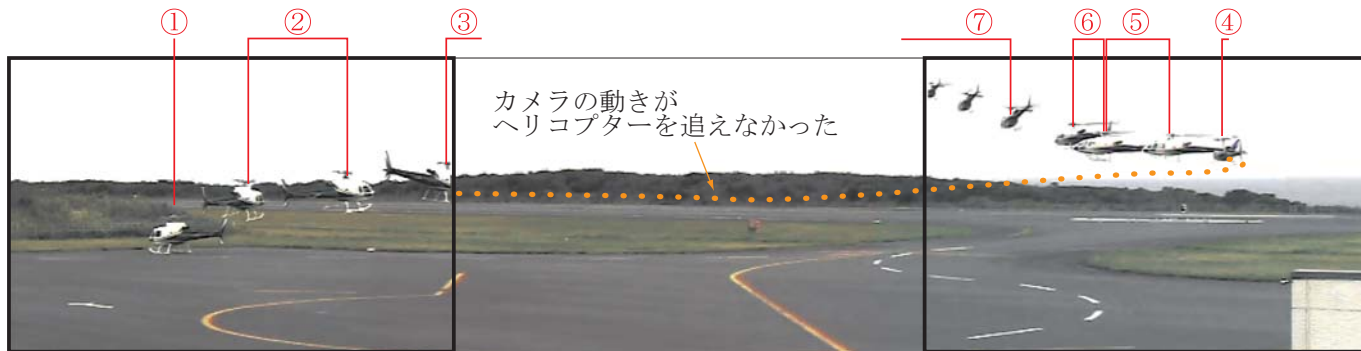
別添 I T V映像解析・交信記録

最初の I T V映像範囲

本重大インシデント発生時の映像範囲
