航空重大インシデント調査報告書

平成26年 9 月 25 日

Ⅲ 全日本空輸株式会社所属
ボーイング式787-8型 JA804A
非常脱出スライド使用による非常脱出

所 属 全日本空輸株式会社
型 式 ボーイング式787-8型
登録記号 JA804A
インシデント種類 非常脱出スライド使用による非常脱出
発生日時 平成25年1月16日 08時49分
発生場所 高松空港

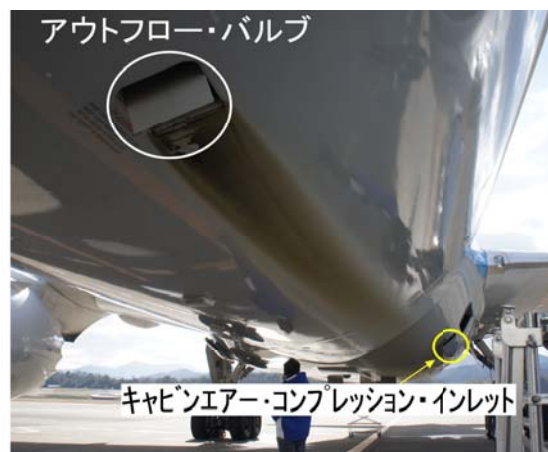
写真 2.8.3-1 アウトフロー・バルブ付近の状況

前方電気室冷却システムの電気室より下流側のダクト等の構成部品並びにオーバーライド・バルブ及びアウトフロー・バルブ下流側の機体外板に黒緑色／黒色の物質（写真2.8.3-1 参照）が付着していた。メインバッテリー周辺にも、メインバッテリーから漏れ出した溶解物やすすのような堆積物の付着が見られたが、火炎による損傷は見られなかった。

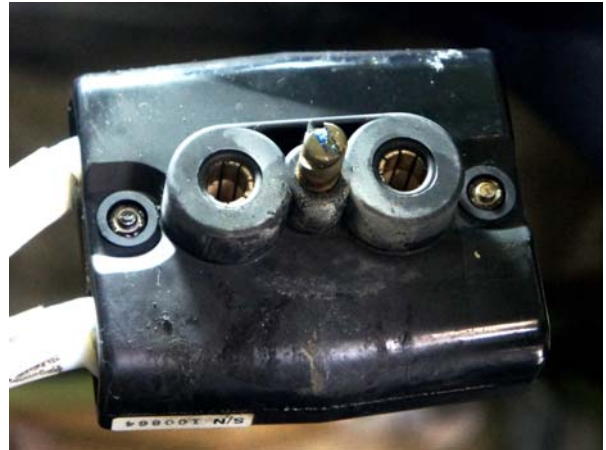
写真 2.8.3-2 J3 ケーブルコネクター

バッテリー内部では、黒い溶解物がバッテリー上面を覆い、各セルは熱による損傷を受けていた。バッテリーから BDM につながっている J 3 ケーブル、J 3 ケーブルコネクター（写真 2.8.3-2 参照）及び BCU につながっている J 1 ケーブルには損傷はなかった。バッテリーケースにはアーク放電による変色、穴等はなかった。しかしながら、バッテリーケースのアース線は溶断していた。

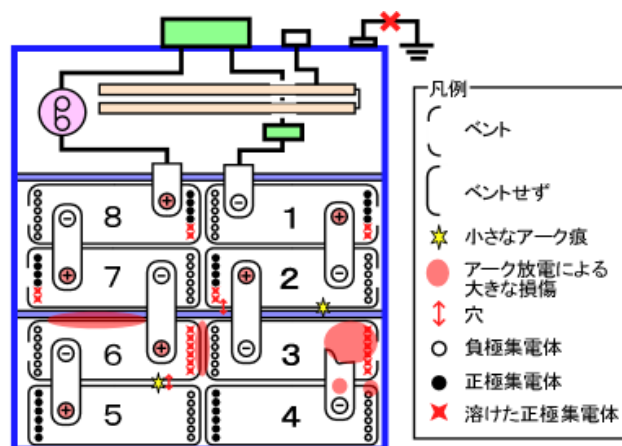
図 2.8.3 バッテリー損傷

セル全体の損傷状況をまとめると図2.8.3のようになる。正極集電体は4番及び5番セル以外は溶断していた。

また、全てのセルのエレメントが熱による影響を受けて損傷しており、発熱現象の起点の特定及び金属の析出等が確認できる状況ではなかった。

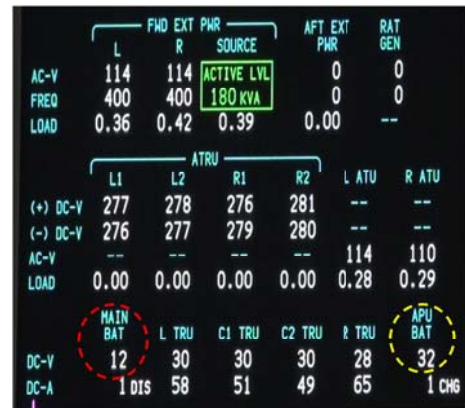
写真 2.11.1 APUバッテリーからの漏れ電圧

このカードが装備されていると、メインバッテリー及びAPUバッテリーの電圧が均衡しているときは電流は流れないが、メインバッテリーを取り外して（若しくはメインバッテリーの電圧が低下して）メインバッテリー側の電圧がAPUバッテリーの電圧を下回った場合、回路がつながっているためAPUバッテリー側からメインバッテリー側に電気が流れ、TOWING POWER SW がオフでも翼端灯及び尾部灯が点灯する。

上記の現象を確認するため、このカードを同機に取り付けてメインバッテリーの配線を外したところ、翼端灯及び尾部灯が点灯した。操縦室のMFD (Multi Function Display) 画面でメインバッテリー電圧を確認したところ、12V (写真2.11.1 赤破線丸参照) であった。

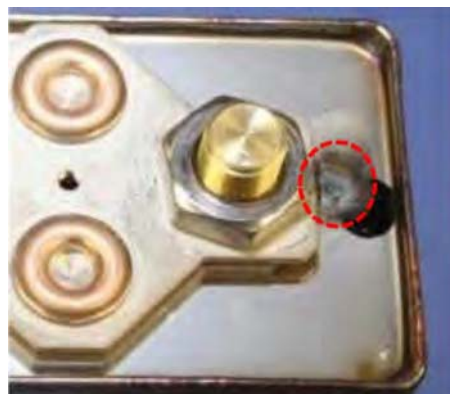
写真 2.11.6.9-1 特徴的な損傷

セルケースとバッテリーボックスの短絡が発生すると、ベントが発生し、セルケースの負極近くの特定の場所（写真2.11.6.9-1の赤点線参照）に負極集電体とセルケースの短絡回路が形成されて発生する特徴的な損傷ができる。

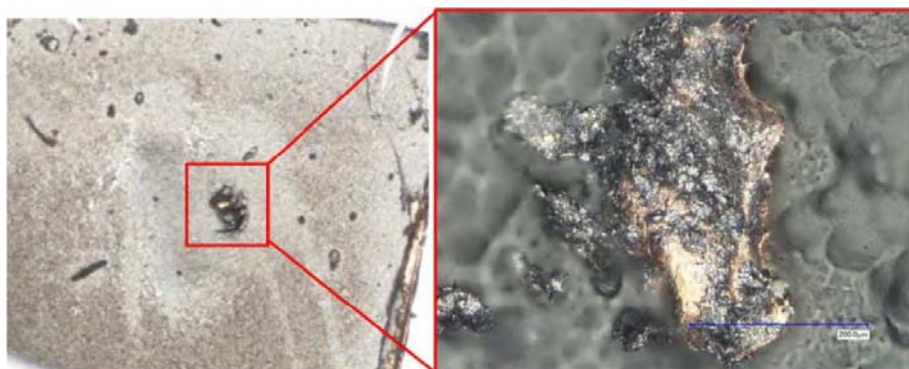
写真 2.11.6.9-2 セパレーター上で発見された銅金属粒

セルの詳細調査で、製造時に混入した可能性がある銅金属粒がセパレーター上に確認された。

この銅金属粒は、直ちにセルの内部短絡等を引き起こすような影響を与えるものではないが、使用時間が増加すればセパレーターを貫通する可能性があるとしてされている。

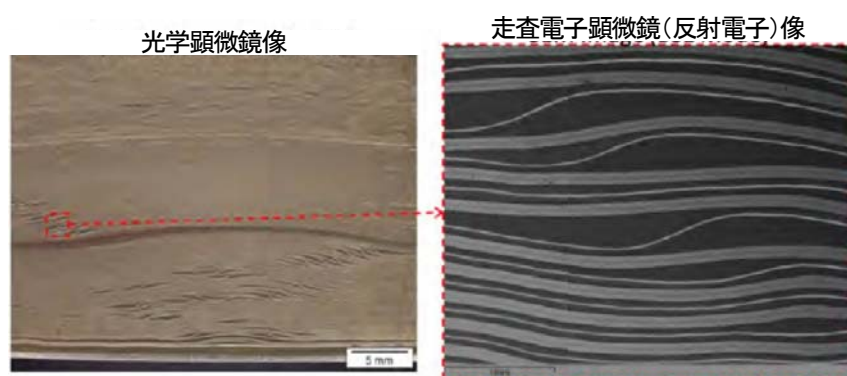
写真 2.11.6.9-3 エレメントの間隙

セルケースが膨らんでいたセルを、CTスキャン、光学顕微鏡及び電子顕微鏡を使用して調査したところ、写真2.11.6.9-3に示すようにエレメントの一部に間隙が認められた。この間隙は、製造時のエレメントの不均一性に起因する可能性がある。

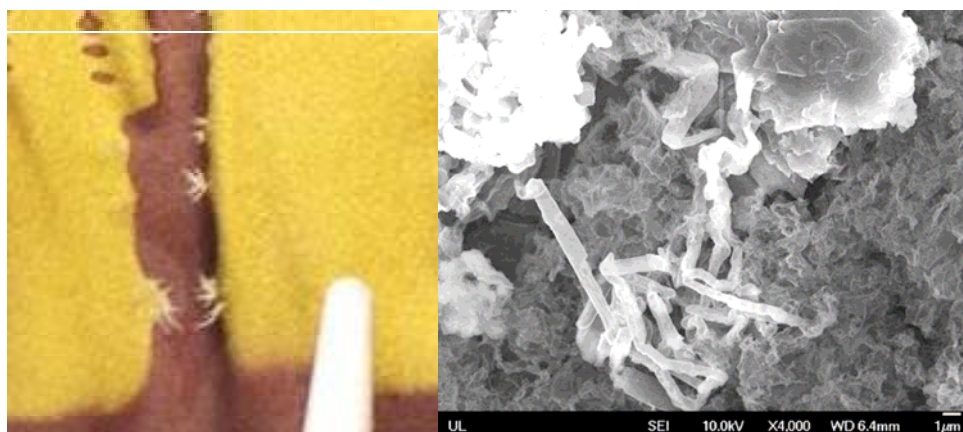
写真 2.11.7.2 析出した樹枝状構造物

満充電（SOC 100%）の状態セルを分解し負極表面を確認したところ、しわや色むらが確認された。また、しわの付近に析出していた物質に樹枝状構造物があることが観察され、当該物質を成分分析したが、成分を確定することはできなかった。試験を行った研究機関は、文献にあるリチウム・デンドライトの形状との比較から、樹枝状構造物は充放電の繰り返しにおける電氣的現象によって負極に析出したリチウム金属であることが疑われるとしている。

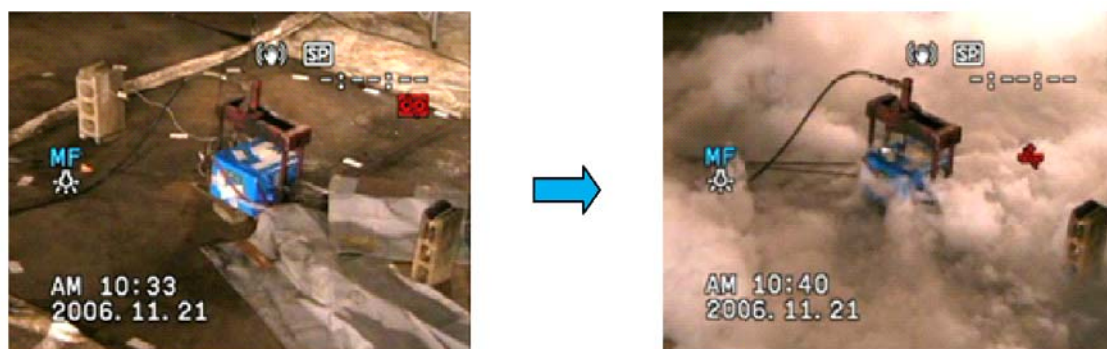
写真 2.12.7.1 開発時の内部短絡（釘刺し）試験

2006年、バッテリーの開発時にG社は、T社及びB社と協議を行いながら、内部短絡の影響を確かめるため釘刺し試験を行った。この試験は、バッテリーとBCUの充放電・信号ケーブルの接続及びバッテリーボックスとアース線との接続を行わず、温度も外気温の状態で、2番セルに釘を刺すことにより行われた。この試験の結果、釘を刺したセルは煙を発生しベントしたが、他のセルは発煙もベントも発生せず、熱伝播は発生しなかった。

この試験は開発時のエンジニアリング試験として行われ、試験結果はB社により787のメインバッテリー用LIBの技術要求の明確化時にFAAへの説明に使用された。その結果、内部短絡（釘刺し）試験は、TCにおける試験には含まれないこととなった。

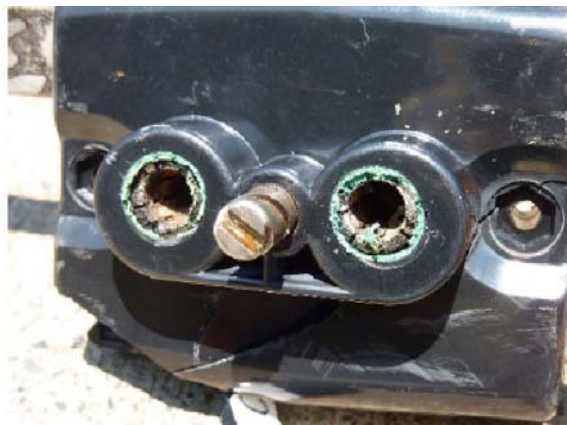
写真 2.12.7.3 J3ケーブルコネクタの損傷

本試験の結果、短絡直後に数千Aを超える電流が流れてから電流が低下し、平均電流は1,000Aを超える値であった。試験開始（短絡）の2分後に白煙の発生が認められ、5分後に白煙は最も濃くなった。試験後のJ3ケーブルコネクタには外部短絡による特徴的な損傷が認められた。（写真2.12.7.3参照）

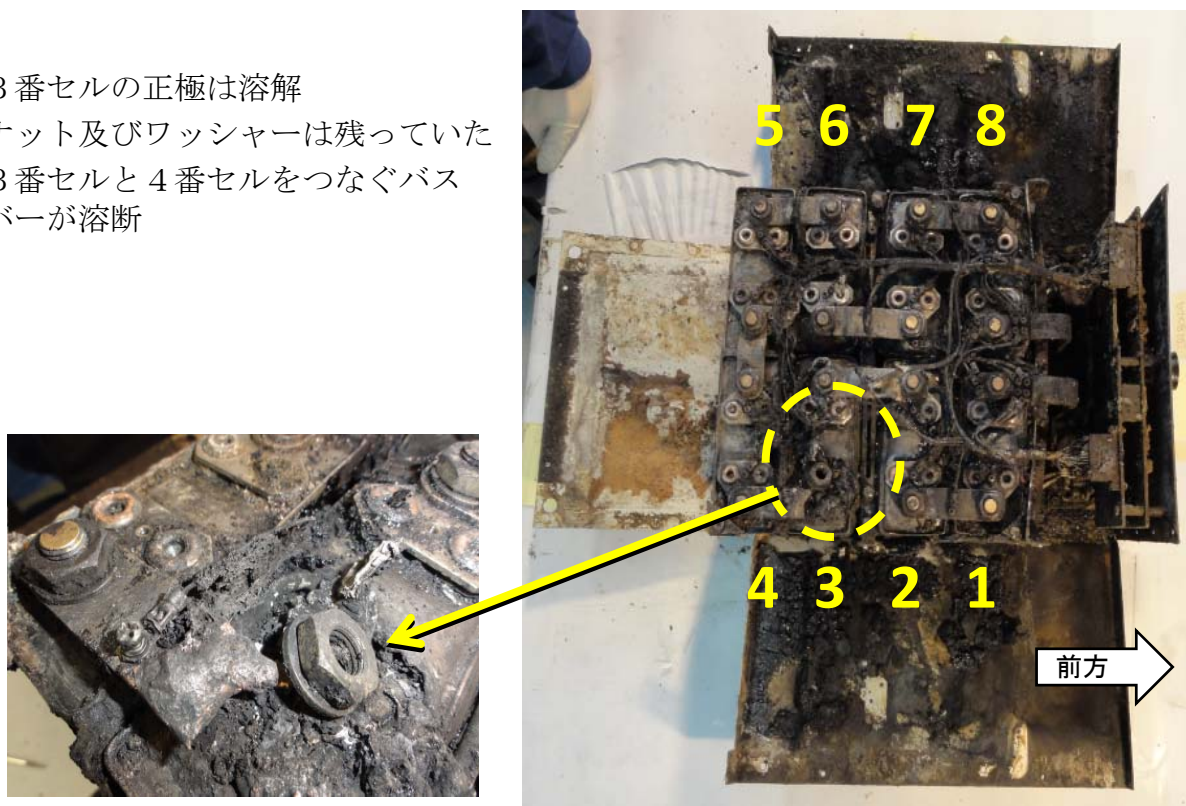
写真Ⅲ メインバッテリー上面の状況

- 3番セルの正極は溶解
- ナット及びワッシャーは残っていた
- 3番セルと4番セルをつなぐバスバーが溶断

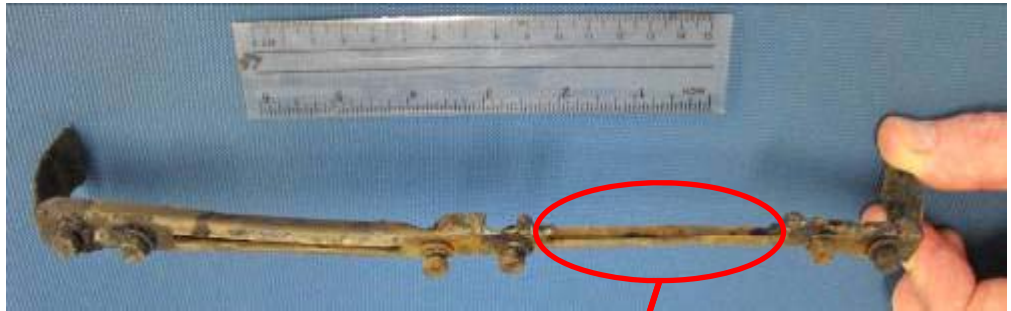
写真IX 6番セルの状況

ブレースバーのこの部分がセルケースに溶着

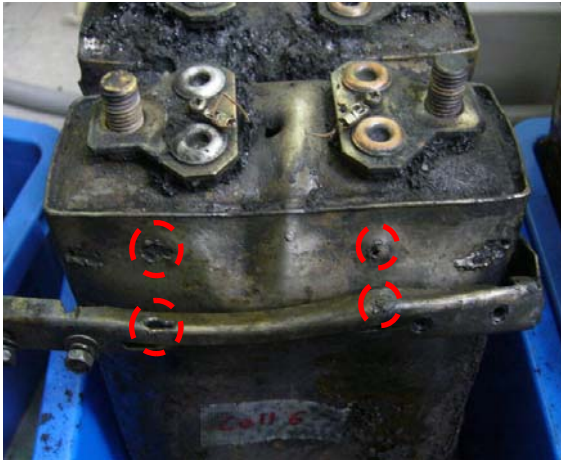
写真2-Ⅱ 6番セル 及びブレースバーの状況(形態1、2)

形態1 (2箇所にてアーク痕)

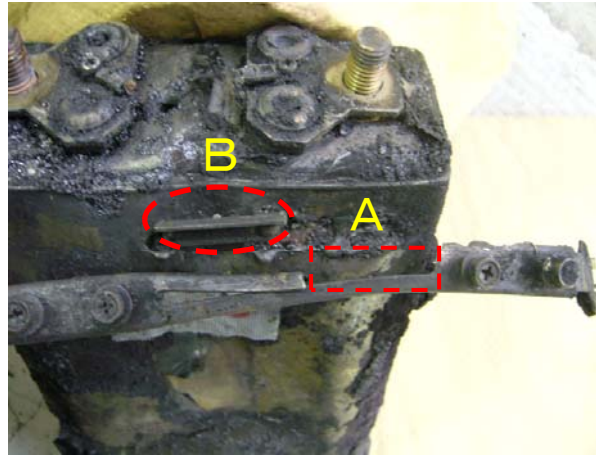
形態2 (ブレースバーのAの部分がB位置に溶接されている)
