# 航空重大インシデント調査報告書

サーブ式S A A B 3 4 0 B型 J A 0 3 H C

地表面への衝突回避のための緊急操作

所 属 株式会社北海道エアシステム  
型 式 サーブ式S A A B 3 4 0 B型  
登 録 記 号 J A 0 3 H C  
インシデント種類 地表面への衝突回避のための緊急操作  
発 生 日 時 平成23年6月4日 11時38分ごろ  
発 生 場 所 奥尻空港上空

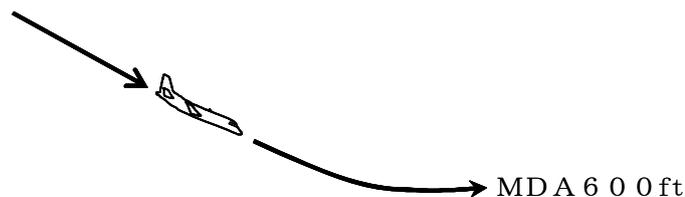
図1 MDA捕捉

- 11時27分14秒 同機は、AP/FDシステムにより高度（気圧高度、以下同じ）10,000ftを巡航中、奥尻リモート<sup>\*1</sup>に対し、滑走路31へVOR/DME進入を実施する旨を通報した。
- 同34分10秒 高度約2,000ftを降下中、フラップが0°から15°となった。
- 同34分25秒ごろ 着陸装置が下がり、フラップが15°から20°となった。
- 同34分34秒 AP/FDシステムは、奥尻空港への最終進入経路322°を捕捉した。
- 同34分39秒 同機は、奥尻リモートから、滑走路に障害物は報告されていない（Obstruction not reported）旨の通報を受け、これを復唱した。
- 同35分39秒 高度約750ftを降下中、AP/FDシステムの縦モードは、最低降下高度（以下「MDA」という。）の600ftを捕捉し、降下率を維持して飛行する[V S]から、設定高度を維持して飛行する[ALTS]となった。

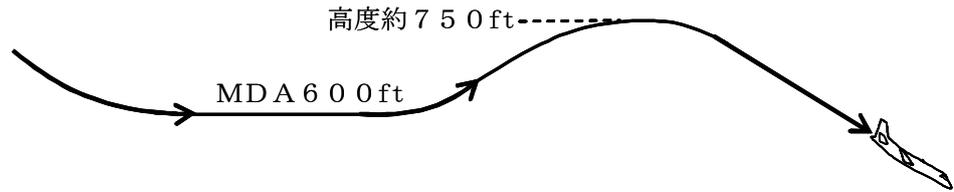
図4 TAWS作動

- 同37分48秒 フラップが0°となった。
- 同37分50秒 この進入中の最少ピッチ角（機首下げ最大）である-6.3°となり、高度が約700ftとなった。
- 同37分52秒 同機は降下を続け、高度約650ftでオートパイロットがオンとなった。このとき、横モードは**HDG**が継続しており、縦モードはMDAの600ftを維持する**ALTS**であった。
- 同37分54秒 同機は降下を続け、縦モードの**ALTS**が解除された。高度は約560ft、電波高度は約330ftであった。
- 同37分55秒ごろ 対気速度約190ktで、縦モードはハイスピードで上昇を行う**HCLM**（CLM SPD HIGH）となったが、その直後に降下率を維持する**VS**となった。電波高度は約320ftであった。
- 同37分57秒 対気速度約200ktで、パワーレバーが低出力側に引かれた。TAWSが過大な降下率に注意喚起する「SINK RATE」を発し、エンジントルクが一時的に約50%まで減少した。電波高度は約270ftであった。

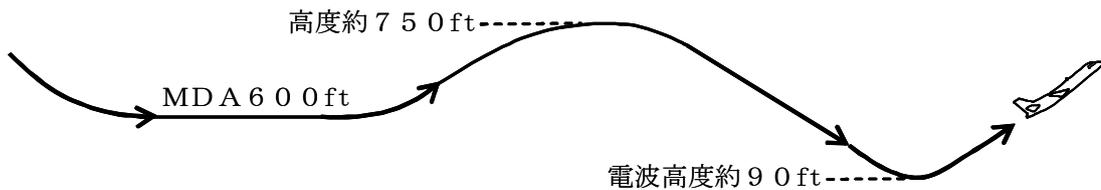
図5 回避操作

- 同37分59秒 縦モードが、ミディアムスピードで上昇を行う M C L M (CLM SPD MED) となった。電波高度は約160ftであった。
- 同38分00秒 パワーレバーが最大出力側へ進められた。
- 同38分01秒 TAWSが、地表面との接近に注意喚起する「TOO LOW TERRAIN」を発した。
- 同38分02秒 DFDRの電波高度が92ft (TAWSの電波高度は87.8ft) を記録してこの進入中の最小値を示すと共に、エンジントルクが4秒間にわたって118% (DFDRに記録可能な上限値) となった。このとき、対気速度は最大値である213ktを記録した。

- 同38分03秒 1秒間にピッチ角が $9.5^\circ$ 上昇し、垂直加速度は最大値の約4.1Gを記録した。バンク角が最大の $-28.5^\circ$  (マイナスは左) を記録し、TAWSが過大なバンク角に注意喚起する「BANK ANGLE」を発した。
- 同38分06秒 オートパイロットがオフとなった。
- 同39分05秒 同機は、奥尻リモートに、復行を行ったことを通報した。

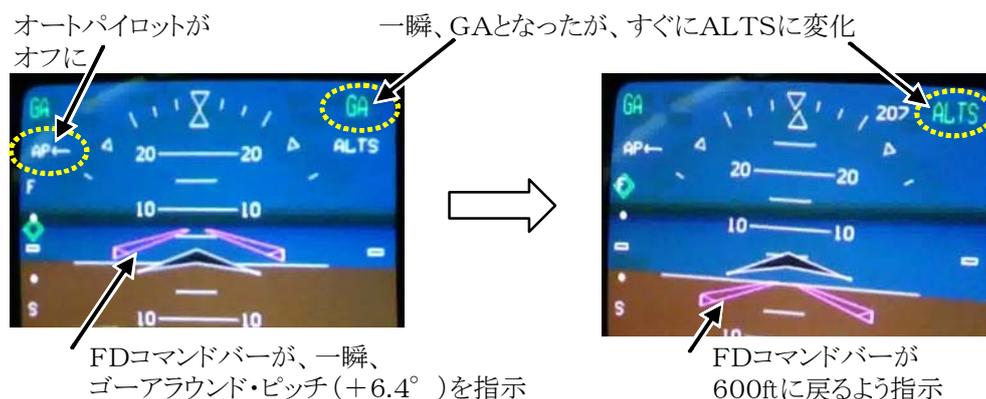
図1.1 復行時のEADI表示

- (2) 上記の状態から、APAに600ftを設定したままゴーアラウンド・ボタンを押し、パワーレバー及びCTOT（別添「オートフライトの機能・表示等」の5参照）によりエンジンパワーを増加して復行を開始したところ、オートパイロットがオフとなり、EADI上の縦モード表示は、一瞬、GAに変化したが一瞬ALTSに戻った。FDコマンドバーも一瞬ゴーアラウンド・ピッチである+6.4°を指示したが、すぐに元の位置に戻った。

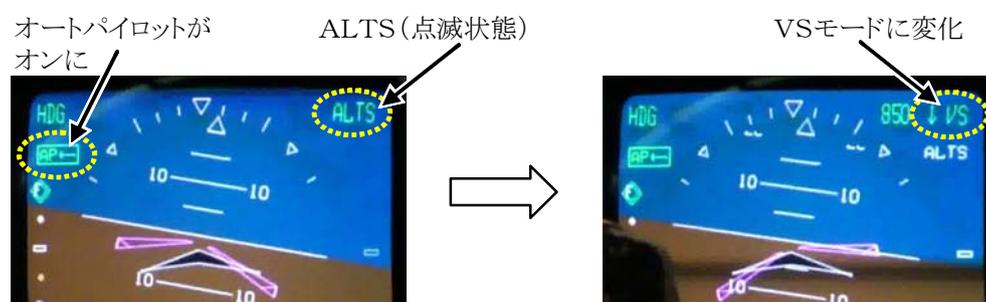
図1.2 オートパイロットのオン及びAPA設定変更

- (3) 上記の状態から、手動操縦で機体を上昇させたところ、FDコマンドバーは上昇した機体を600ftに戻すようピッチ下げの指示を出し、この指示に従って操縦したところ機体は降下を始めた。
- (4) 上記の状態から、600ftに向けて降下中にオートパイロットをオンとすると、EADI上の縦モード表示はALTSからALTに変化した。直ちに600ftを捕捉し、モードの変化によりALTSが点滅した。
- (5) このALTSが点滅中に、現在高度より高い高度（例えば4,000ft）をAPAに設定したところ、EADI上の縦モードはVSモードに変化し、オートパイロットはその時点の降下率を維持して降下を続けた。

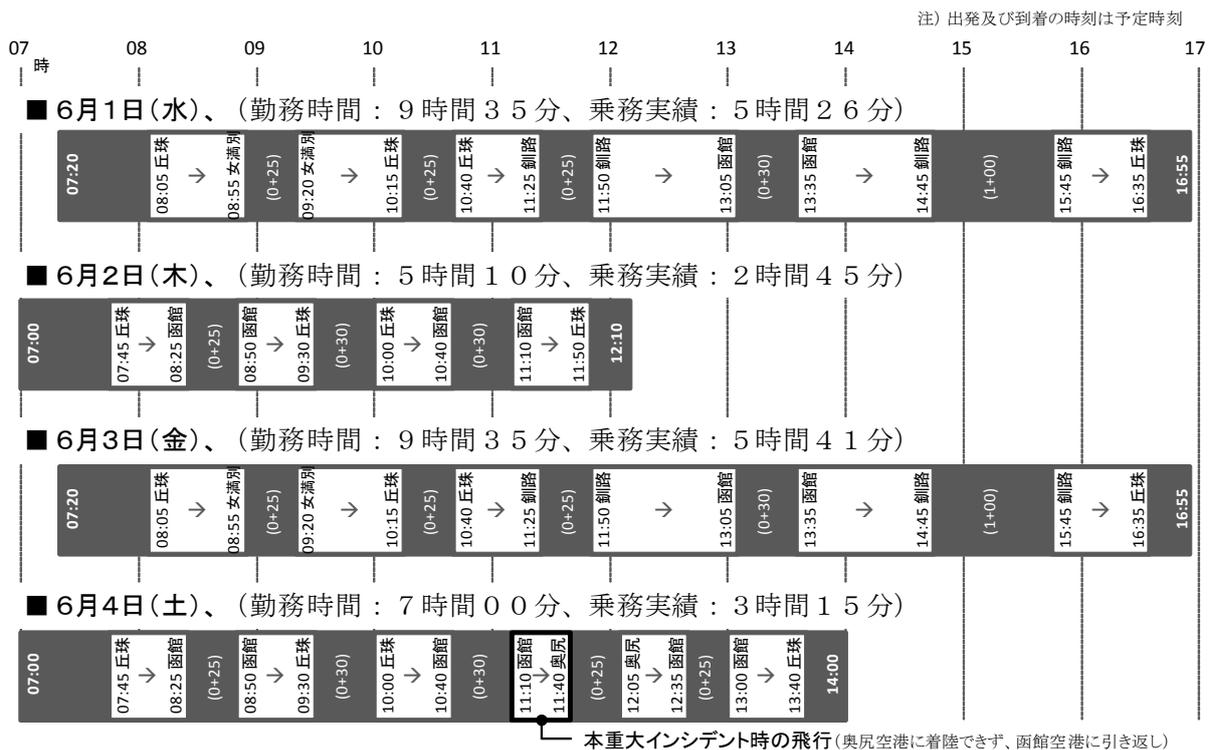
図1.3 機長の乗務割

機長は、1か月の飛行時間が通常50～55時間程度だが、6月1日の丘珠飛行場への本社移転に伴って、機長を含む丘珠飛行場近隣在住者の勤務が多くなり、慢性的な疲労がなかったわけではない。

機長は5月31日が休日であった。翌6月1日から本重大インシデント発生までの4日間の乗務割は、下図のとおりであった。

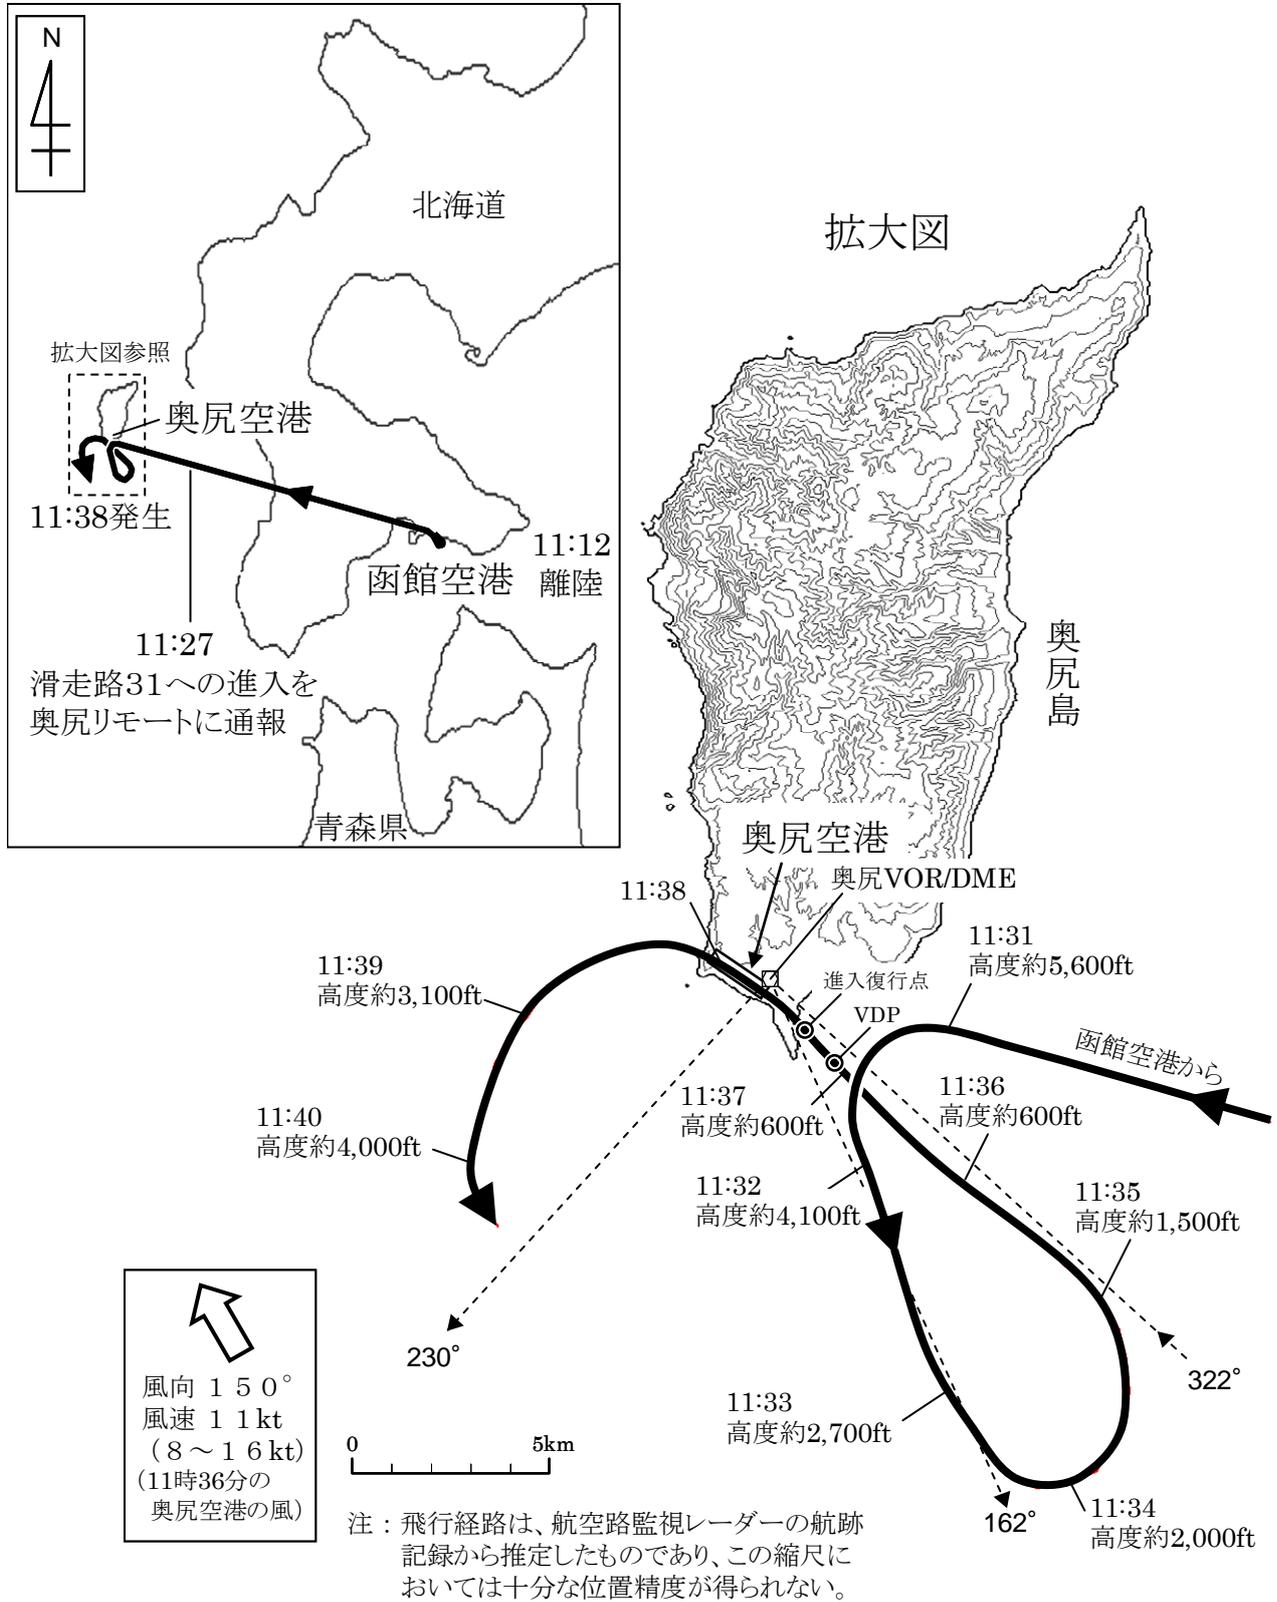
付図1 推定飛行経路図

本重大インシデント発生場所は、奥尻空港（北緯42度04分18秒、東経139度25分58秒）上空、地上高約90ft（約27m）で、発生日時は平成23年6月4日11時38分ごろであった。

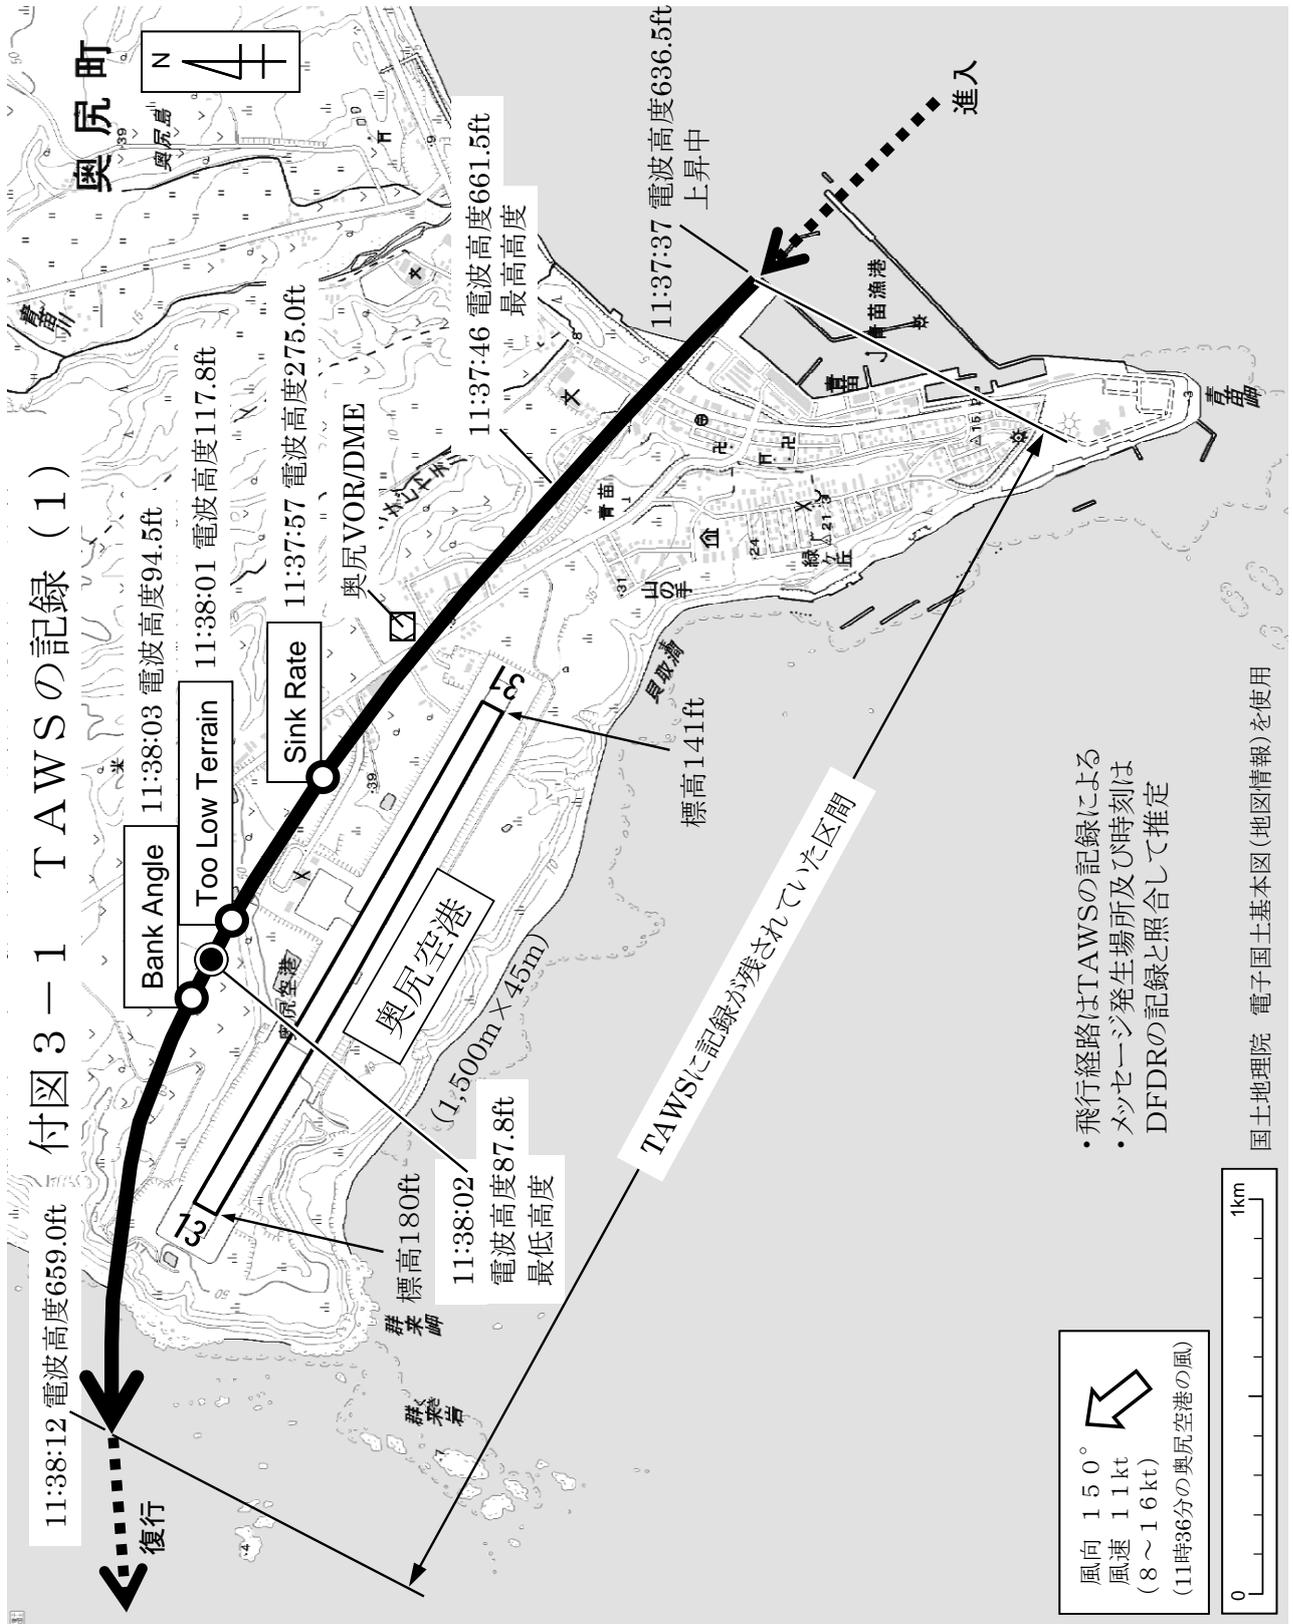
付図3-1 TAWSの記録(1)

• 飛行経路はTAWSの記録による  
 • メッセージ発生場所及び時刻はDFDRの記録と照合して推定
