# 航空重大インシデント調査報告書

株式会社ジェイエア

ボンバルディア式CL-600-2B19型 JA206J

発動機防火区域内の火炎発生

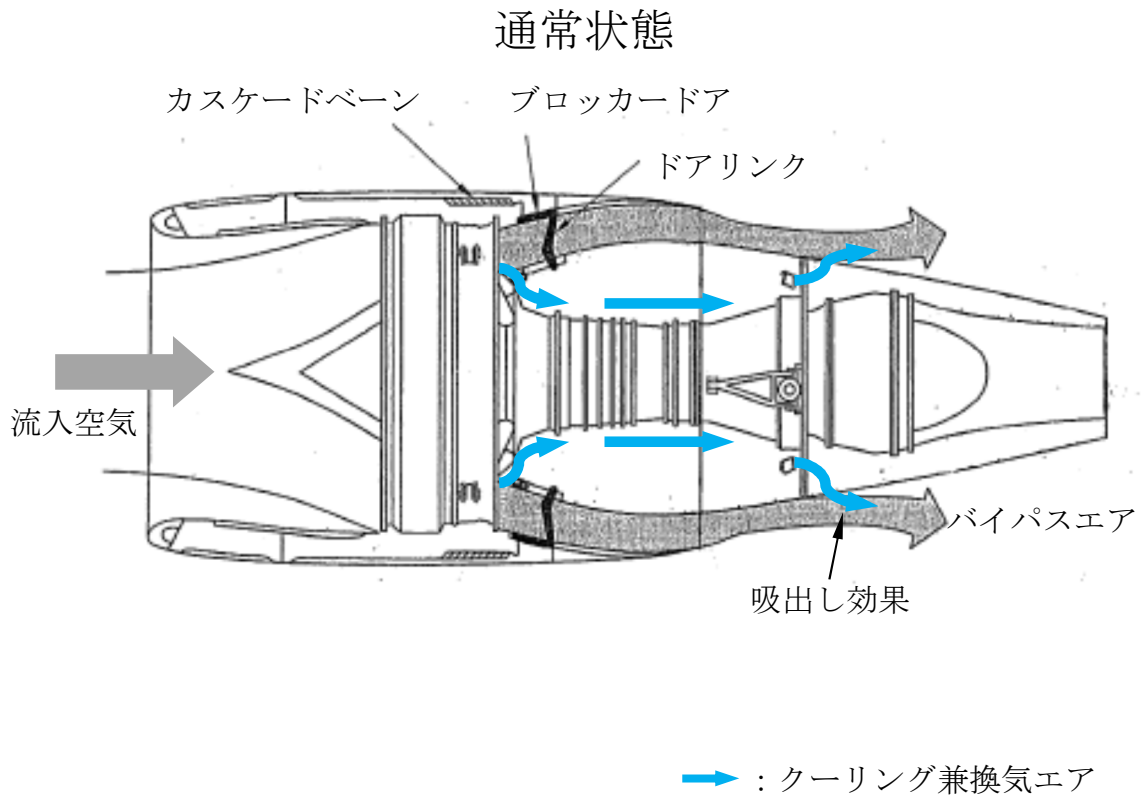
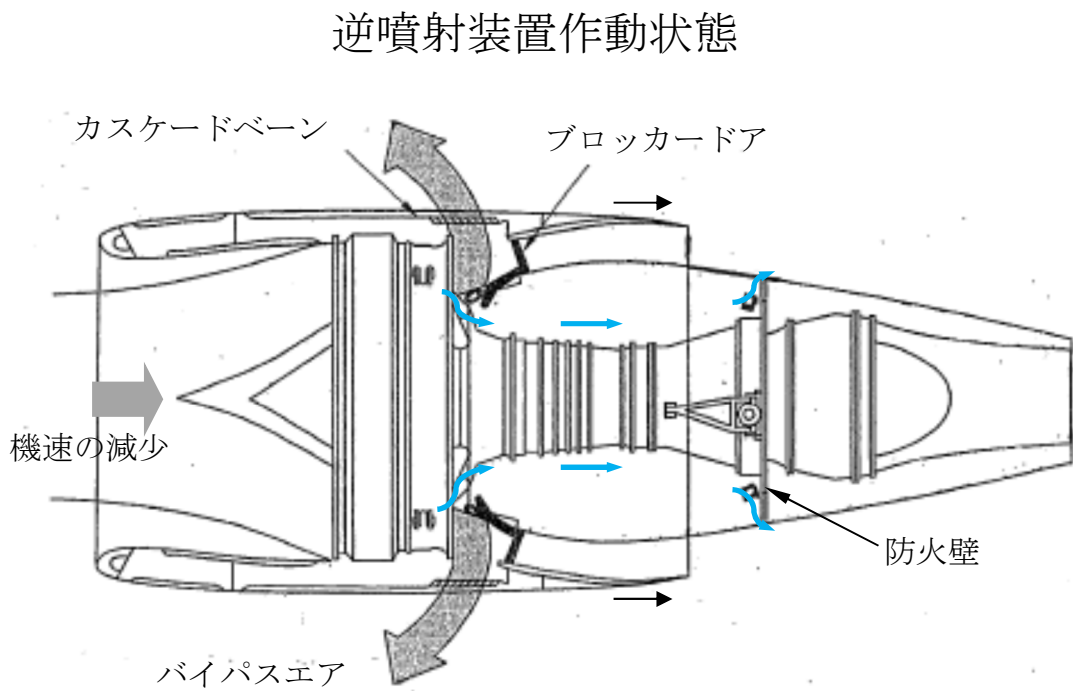
付図4 クーリングエアの流れ

なお、エンジン表面のクーリングは、バイパスエアの一部が31箇所の入口孔よりクーリングエアとしてカウリング内に流れ込み、エンジン表面を冷却したのち、4箇所の出口孔より自然に流れ出ることで行われている。

同機は飛行中に燃料漏れが生じていたとしても、クーリング兼換気用エアの流れによって発火しにくくなっていたものと推定される。地上においては、2.1.1に記述したとおり、同機は着陸直後の12時14分40秒から約19秒間、逆噴射装置を作動している。これによりエンジンの回転数及び内部温度が上昇するとともに、機速の減少により、クーリング兼換気用エアの流量が減少したと推定される。

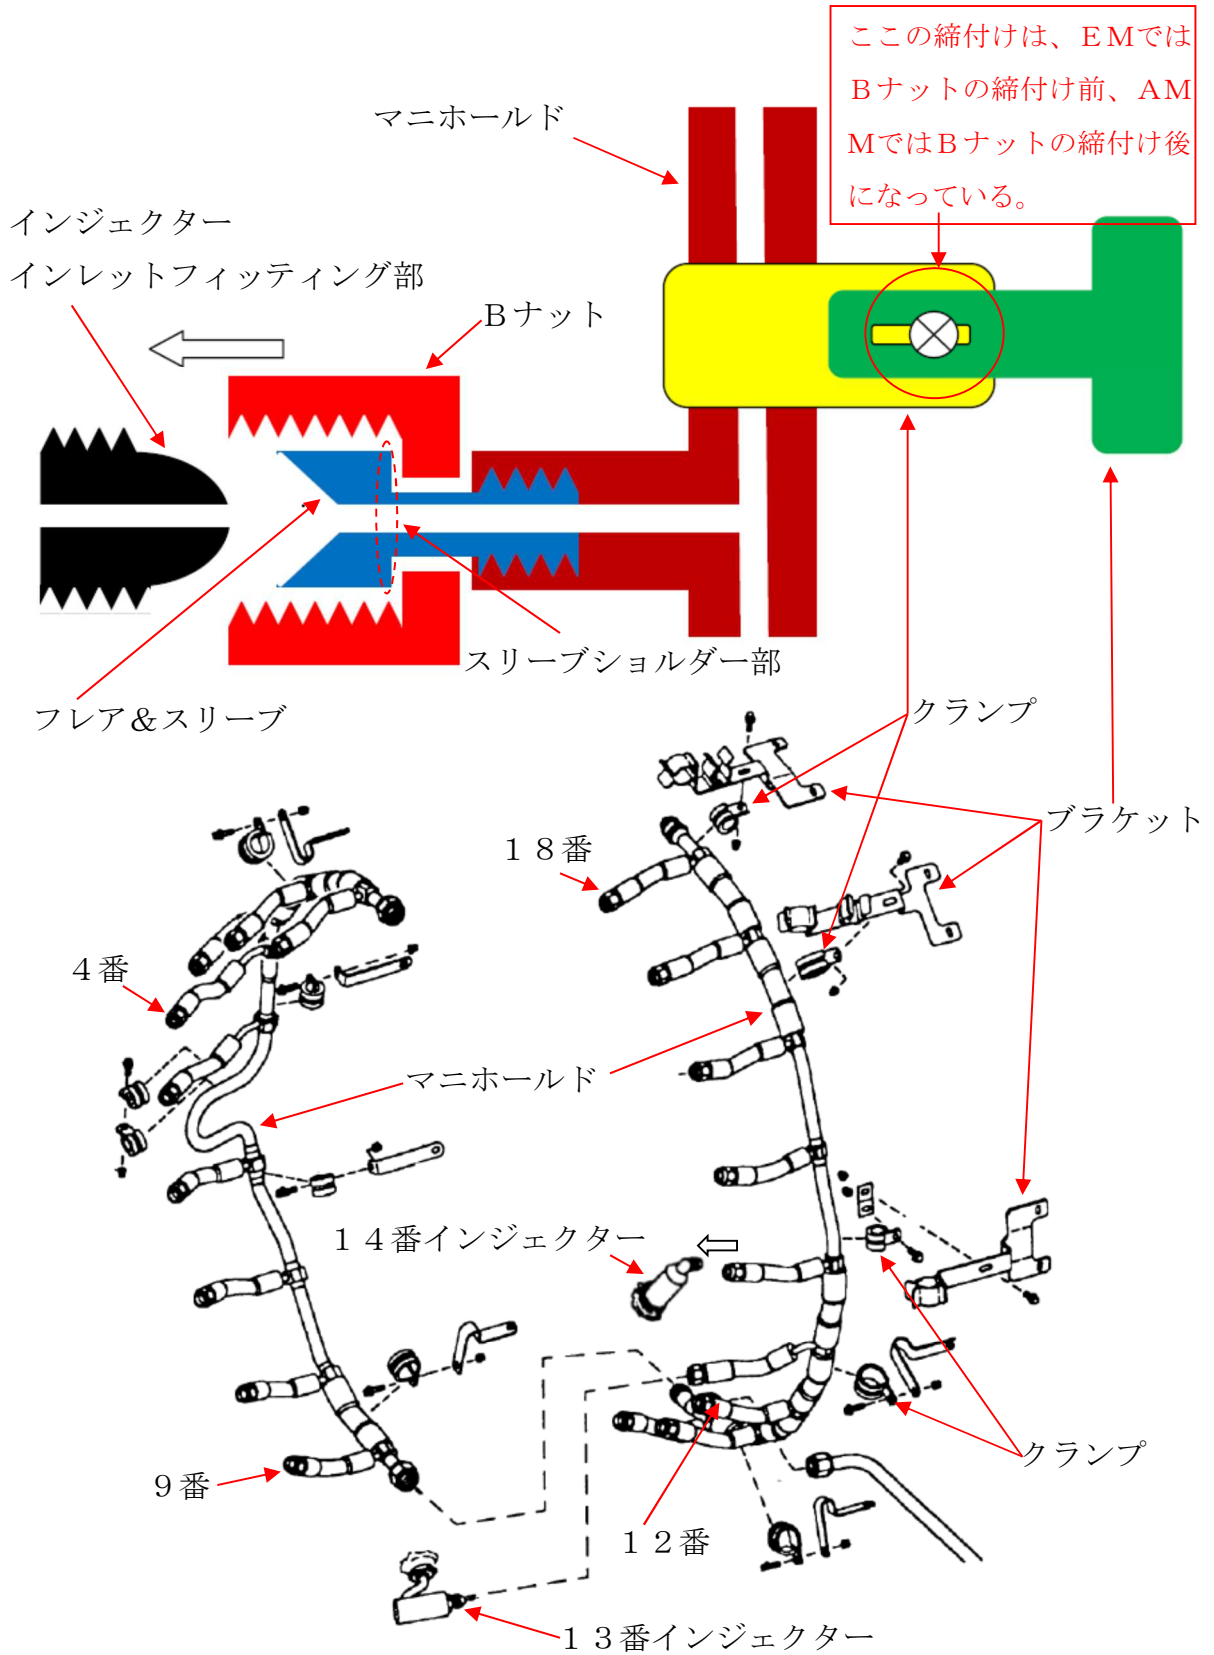
# 付図5 マニホールド

- (1) BナットとBナットが接触するマニホールドのスリーブショルダー部分の間には、異物が混入していた痕跡はなかった。
- (2) 14番インジェクターのインレットフィッティング部（入口結合部）に、摩耗痕及び傷があった。摩耗痕は接触するマニホールドのフレア側（ラップ

状結合部)にもあった。摩耗痕及び傷の表面粗さは、燃料漏れを生じる程度ではなかった。

(3) 14番インジェクターのネジ山に複数の小さな打痕があったが、ナット側にはなかったため、締結時に生じたものではなかったことが判明した。

(4) X線検査により、マニホールドのフレアとスリーブは、頑丈な一体構造であることが判明したため、締結時にフレアが変形する可能性はなかった。

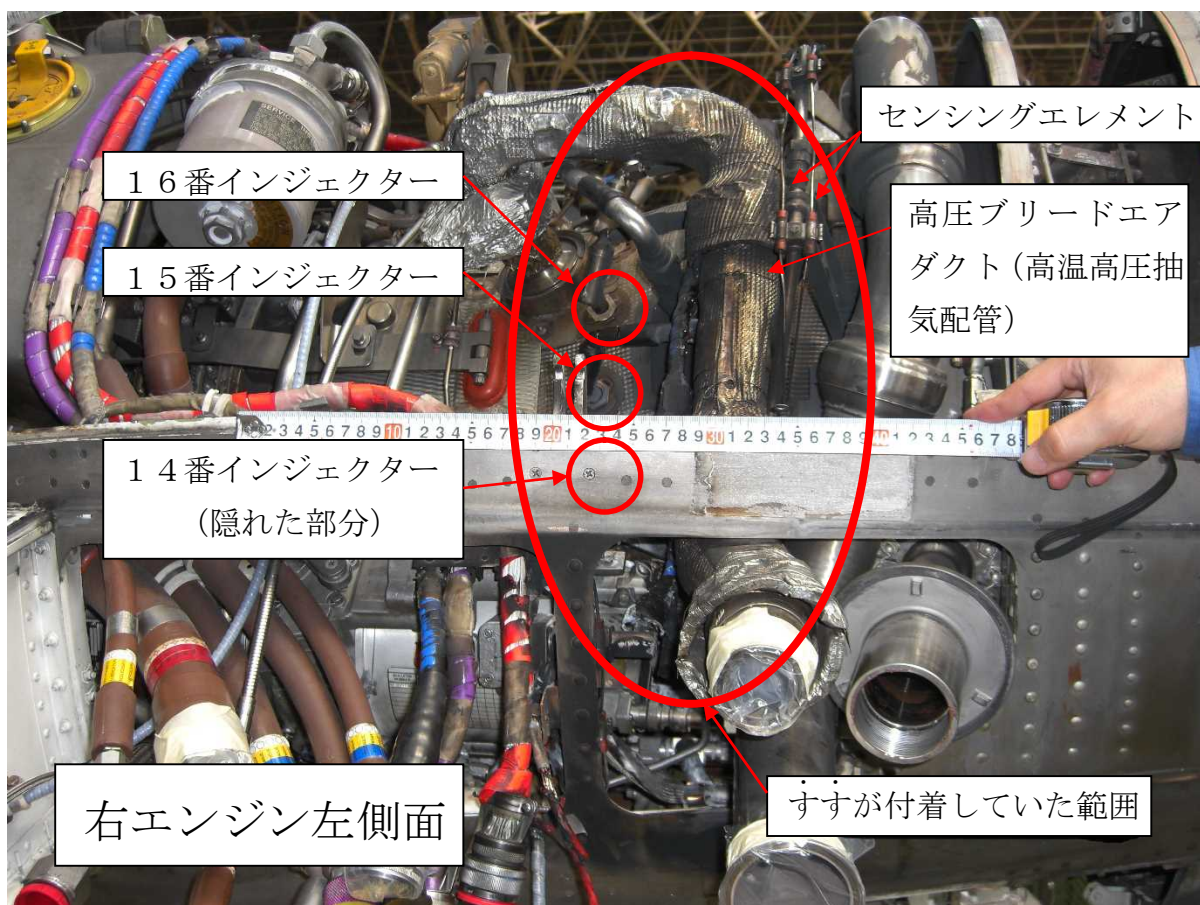
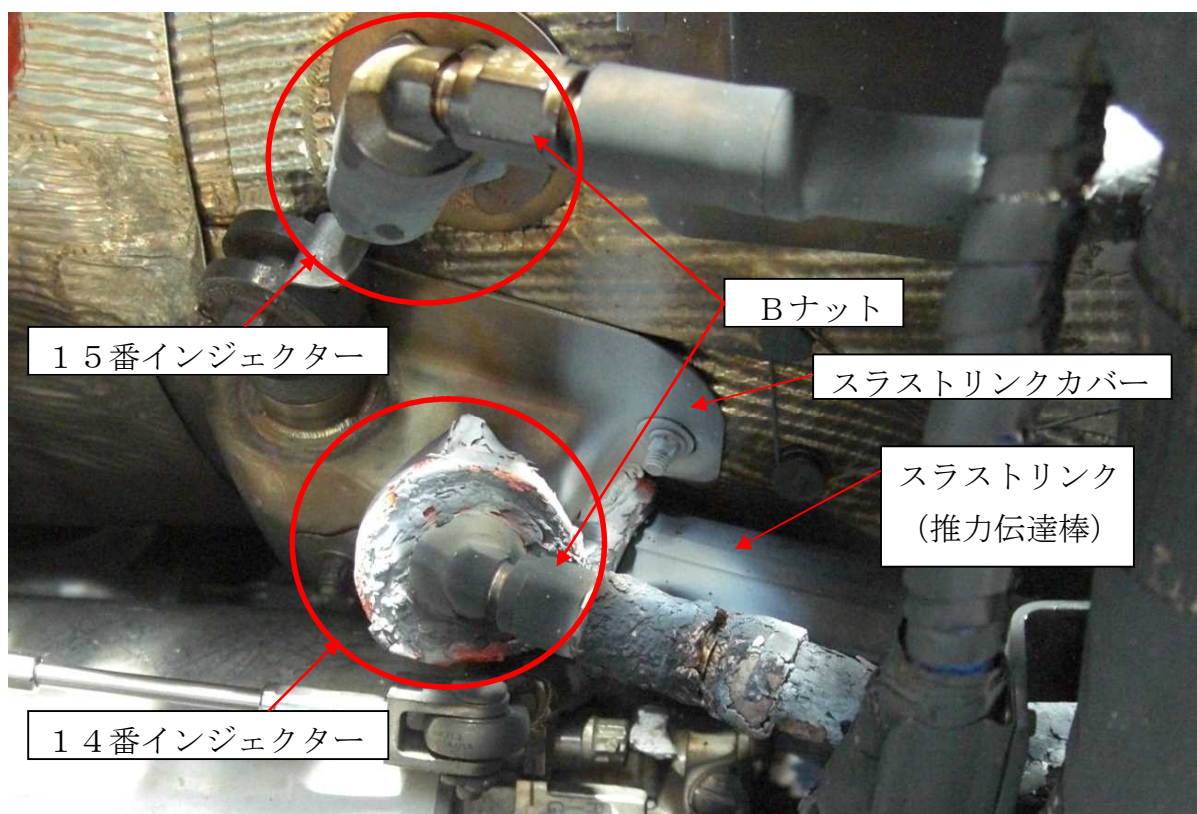
写真2 火炎が発生した痕跡1

右エンジンの12番から14番のフューエルインジェクター（以下「インジェクター」という。）につながるフューエルマニホールド（以下「マニホールド」という。）表面などの一部焼損がみられるとともに、すすの付着があった。マニホールド表面に焼損があった部分の真上に位置する上側のカウリング（エンジン覆い）内側にもすすの付着があった。また、14番インジェクターより下部に位置するホース類やフューエル／オイルヒートエクスチェンジャー（燃料とオイルの熱交換器）の表面に、液体が燃えたような変色痕があった。この部分より下方においては、火炎の痕跡はなく、下側のカウリング内側にも痕跡は確認できなかった。また、エンジン外部からは火炎及び煙が発生したような痕跡は見られなかった。

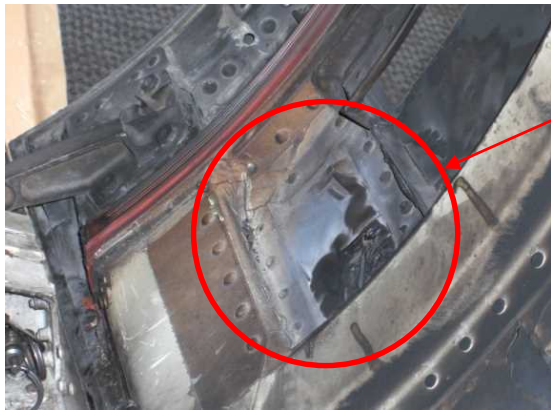
上側のカウリングには火炎が発生した  
真上に位置する箇所にはすすの付着があ  
った。

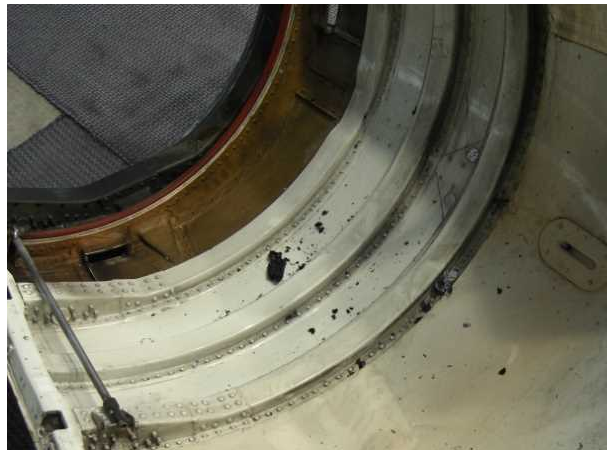
下側のカウリングには燃焼したよ  
うな痕跡は皆無であった。

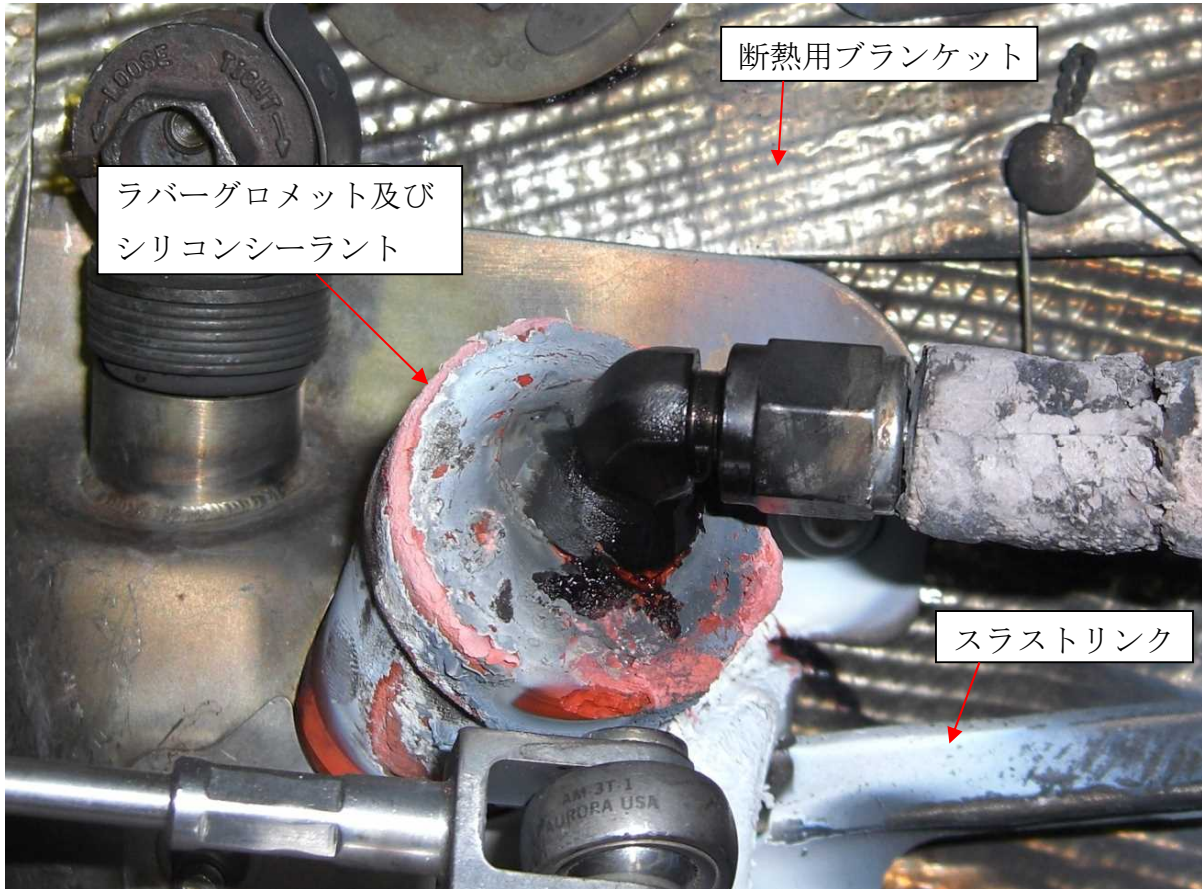
写真4 燃料漏れの確認

なお、14番のBナットの締付けトルク値は、トルクレンチでは測定できないほど緩んでおり、手で回せる程度であった。本重大インシデント発生当時の状態から当該Bナットを最低の規定トルク値である135 lb・inで締め直したところ、円周上で3mm程度回ったことが確認された。締め直したあとに燃料を加圧注入したところ燃料漏れは確認されなかった。

テストセルにおけるウェットモータリングにより、14番インジェクターとマニホールドを接続するBナットより燃料漏れが確認された。また、このBナットが緩んでいたことも確認された。

なお、ウェットモータリングはスターターによるため、回転数は約30%（アイドル回転数の約半分）、時間は約30秒、及び燃圧は約30psiであった。

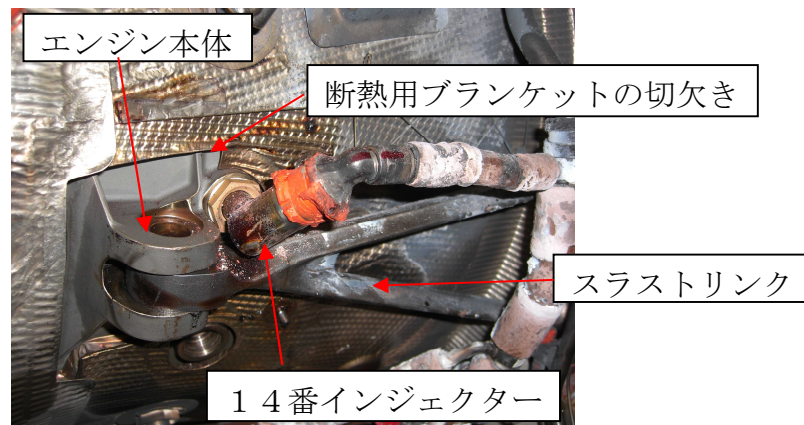
写真5 断熱用ブランケットの切欠き

燃料漏れが発見された14番インジェクター周辺は、構造上の理由により、このブランケットに大きな切欠きが施されている。このため、14番インジェクター周辺は、断熱されていない構造となっている。
