航空重大インシデント調査報告書

I 株式会社ジェイエア所属
ボンバルディア式CL600-2B19型
JA202J
着陸時の滑走路逸脱

所 属 株式会社ジェイエア
型 式 ボンバルディア式CL600-2B19型
登 録 記 号 JA202J
インシデント種類 着陸時の滑走路逸脱
発 生 日 時 平成24年12月25日 17時20分ごろ
発 生 場 所 岩手県花巻空港

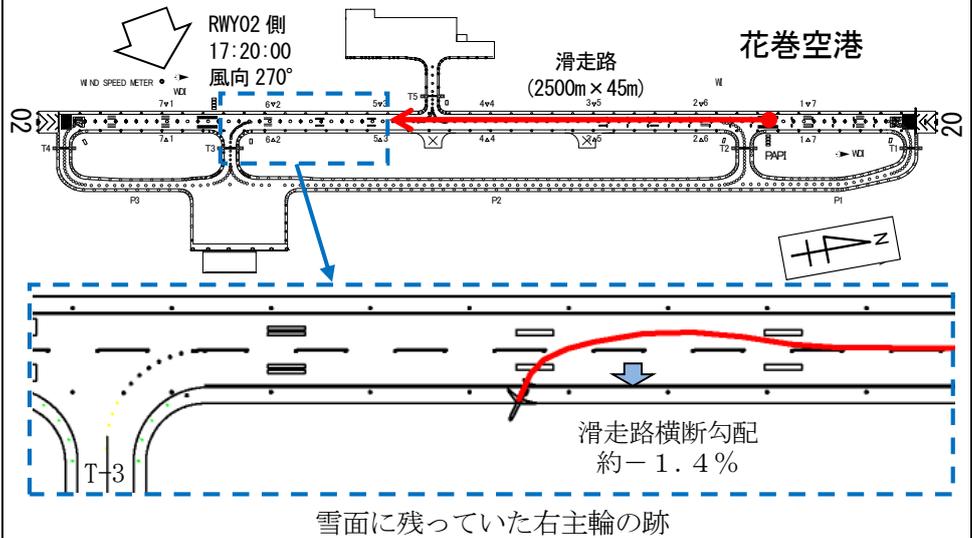
その後、機長が再度アイドルリバーサーを使用して減速を試みたころ、機首の右への偏向が止まり左に大きく偏向し始め、機首が滑走路方位を向くころから、ラダーペダルが左最大から右最大に操作された。しかし、機首はそのまま左に偏向し続け、機体のピッチ角が減少しながら滑走路を逸脱し、前脚を滑走路の舗装面から約7mはみ出した状態で停止した。同機は、前輪が沈み込んで自ら地上走行できなくなった。

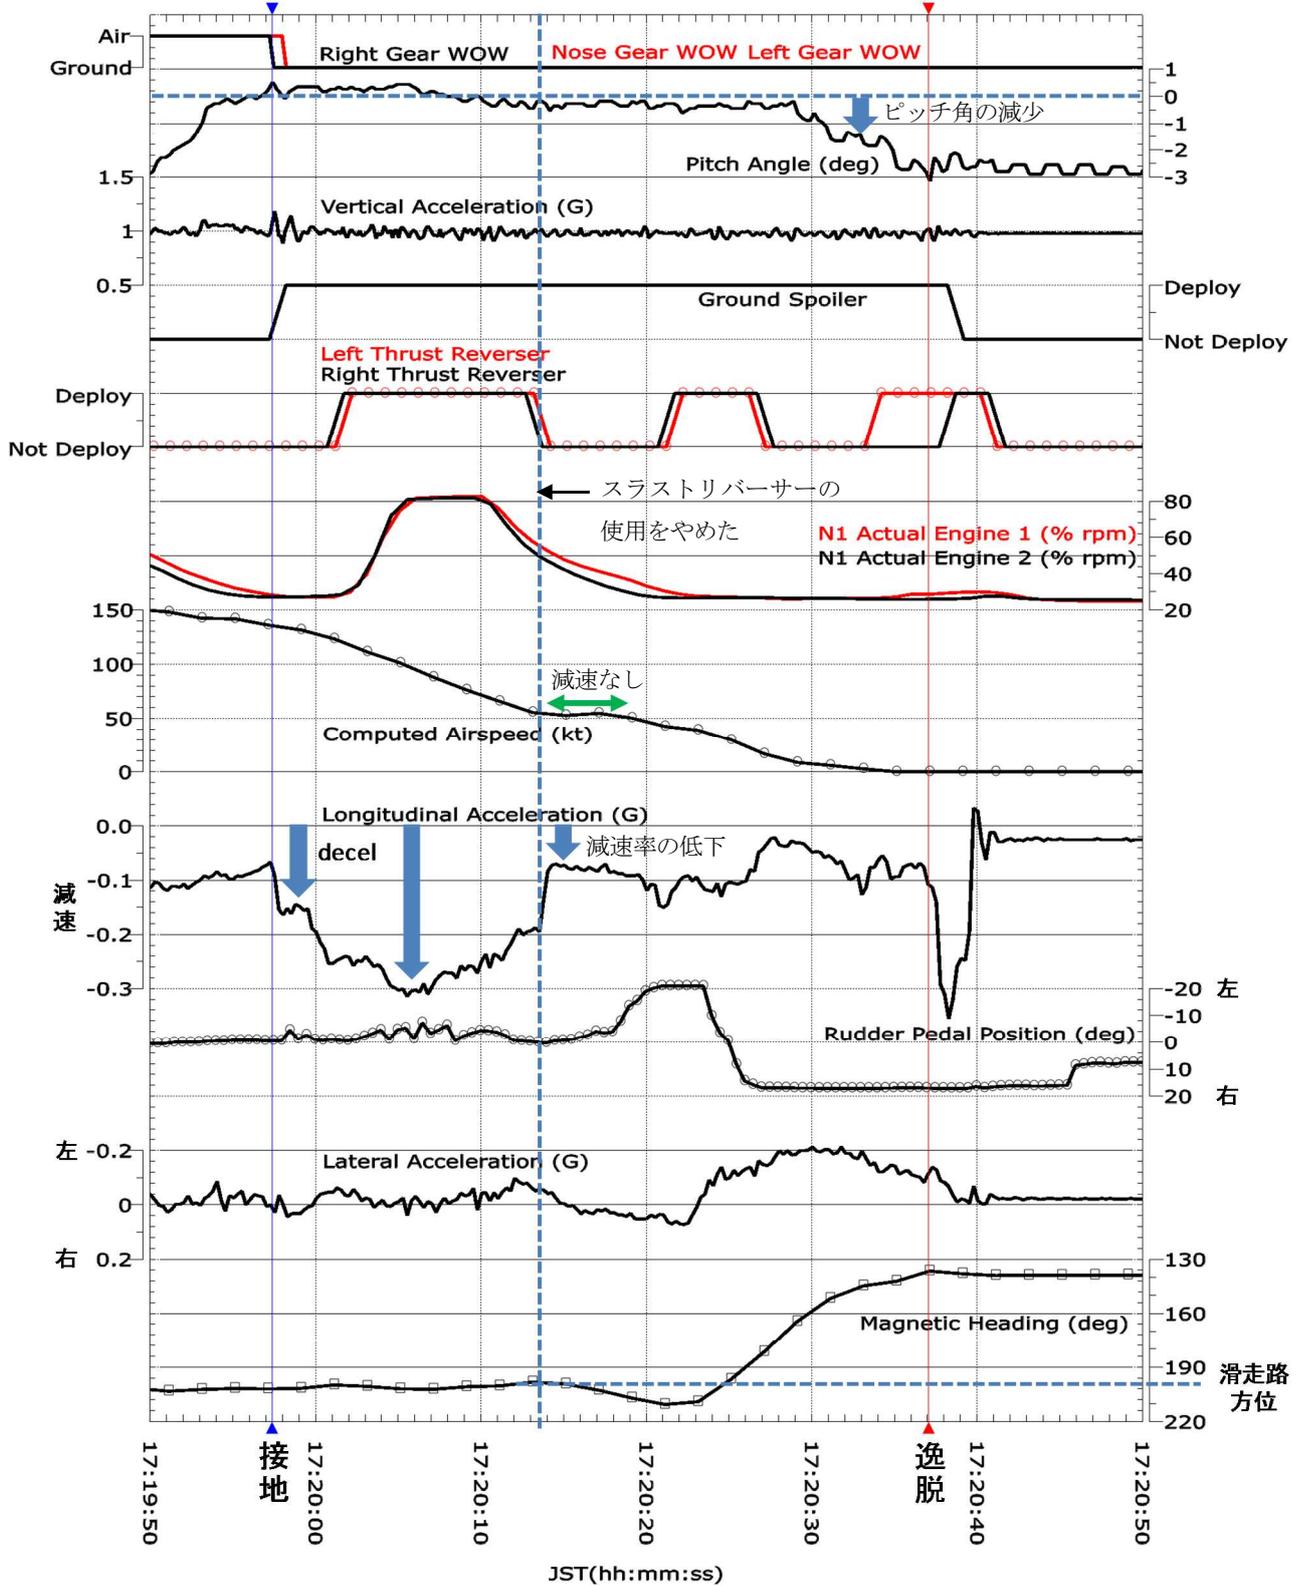
付図 DFDRの記録

感じた。機長は80ktまで減速させてから、通常どおりブレーキを使用したまま、フルリバーサーからアイドルリバーサーにしたのち、スラストリバーサー^{*1}の使用をやめた。60ktのコールを聞いたころから、機長は減速感がなくなったと感じた。DFDRには機長がスラストリバーサーの使用をやめたころから減速率が低下するとともに、機首が右に偏向し始め、ラダーペダル^{*2}が徐々に左に操作され、左最大まで使用されたことが記録されていた。

<p>反応が無かったので、ラダーペダルを最終的に左最大まで操作したと考えられる。しかし、その操作量が大きかったため、左への大きな偏向が始まったものと考えられる。</p> <p>DFDRには、機首が大きく左に偏向し、機首が滑走路方位を向くころから、ラダーペダルが左最大から右最大に操作されたことが記録されており、機長は、左への大きな偏向を止めるため、ラダーペダルを急に踏み変えたと考えられる。機長がラダーペダルを急に踏み変えたため、前輪がスリップして同機の偏向が止まらず、滑走路を逸脱したものと考えられる。また、機体のピッチ角の減少は滑走路の横断勾配の影響によるものと考えられ、機体の進行方向に向かって下り勾配となった滑走路の横断勾配も逸脱に関与した可能性が考えられる。</p> <p>滑りやすい滑走路面において進行方向を維持するためのラダーペダル操作に関しては、滑走路の幅を活用して機首の向きの反応が確認できる範囲で急激な操作を避けつつ前輪をコントロールすることが有効であると考えられる。</p> <p>(6) 滑走路の雪氷情報の提供について</p> <p>同機が着陸した滑走路の状態は、雪氷調査時よりも悪化していたものと考えられることから、飛行場管理者及び運航者は、滑走路の状態を常に把握するよう努めるとともに、操縦士の適切な判断及び操作が可能となるように、より実際の滑走路状態に近い情報を操縦士に伝達することが望ましい。</p>
--	--
