航空重大インシデント調査報告書

航空機同士の接近

航空重大インシデント（接近）調査報告書

1. 所属	熊本県防災消防航空隊
型式	ユーロコプター式AS365N3型（回転翼航空機）
登録記号	JA15KM
2. 所属	個人
型式	ロビンソン式R44II型（回転翼航空機）
登録記号	JA344T
インシデント種類	航空機同士の接近
発生日時	平成25年10月14日 11時01分ごろ
発生場所	熊本空港隣接場外離着陸場付近

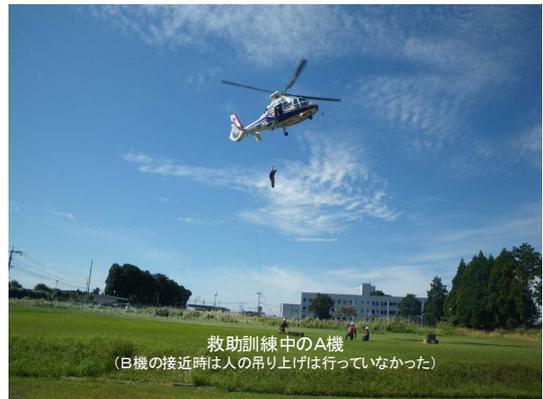
A機は、平成25年10月14日、上記発生場所において、同空港地上管制席の管制官（以下「グラウンド」という。）と通信を設定し、救助訓練のため4名が搭乗し対地高度60ft（約18m）で機首を南西に向けてホバリングしていた。一方、慣熟飛行で同空港に飛来していたロビンソン式R44Ⅱ型JA344T（以下「B機」という。）は、飛行場管制席の管制官（以下「タワー」という。）に、離陸後ストレートアウト（直線出発）する旨伝え、タワーからの許可を得て同空港滑走路07を11時0分ごろ離陸し、空港から約5nm東に位置する場外離着陸場（以下「場外B」という。）に向かった。

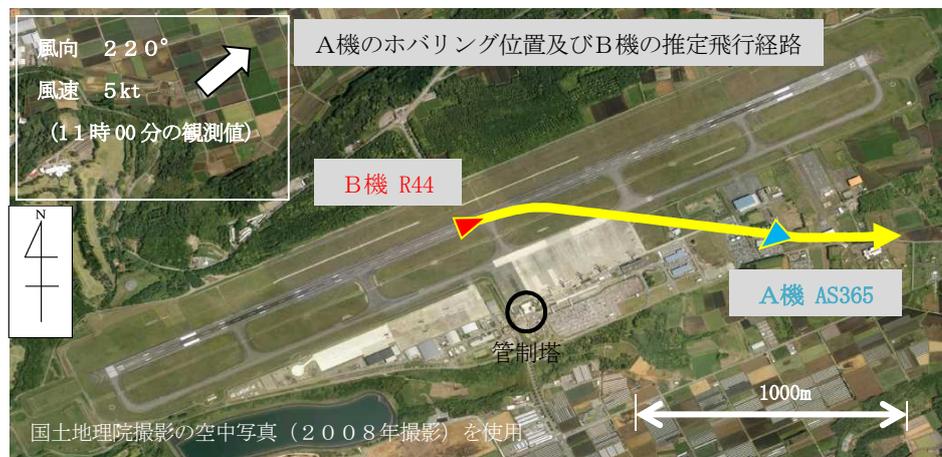
A機の機長は、B機の離陸直後から同機を視認していた。B機はまだ高度が低い段階で自機の方に変針して接近して来たため危険を感じた。しかし、地上にいる隊員への影響を考慮しつつ、最終的には、B機は自機の上空を通過すると判断し、回避操作は行わなかった。B機との高度差は、地面から自機までの高さ18mよりも近いと感じたので15mと航空局に報告した。なお、この時は、ロープを下に降ろした状態で、人の吊り上げは行っていなかった。

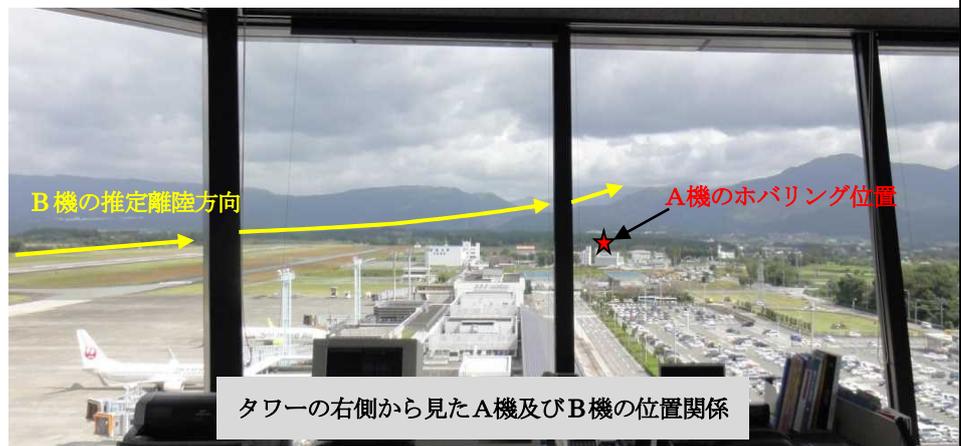
ではなかったことから、衝突の危険はないと判断し、回避操作を行わなかった。B機の機長によると、「A機上空通過時の対地高度は、目測で200ft（約61m）以上はあった。それ以下の高度で飛行すると（ホバリングをしているA機の）手前の建物と接近して危険を感じる」また、「A機の存在を知っていたら、そちらには向かわなかった」としている。

タワーは、B機が離陸直後に滑走路から若干南（右）側に逸脱したことは目視により認識していたが、B機が直進方向から逸脱していることに対する確認及びB機に対してA機に関する交通情報の提供は行わなかった。その理由として次の4点を挙げた。①直線出発はB機の要求に基づき許可（管制指示の一つ、以下同じ。）したものなので、概ね滑走路延長線方向に向かうはずであり、A機の訓練場所方向には飛行しないと考えたこと。②A機のホバリング高度は隣接する建物より低いため、空港の離着陸機がA機に接近することはないものと考えていたこと。③本事案発生当時は、他に担当していた3機の離着陸機に対する指示等を行っていたこと。④過去にB機からの送信が長くなり、他機との交信に影響を受けたことがあり、同様の事態になることを懸念したこと。

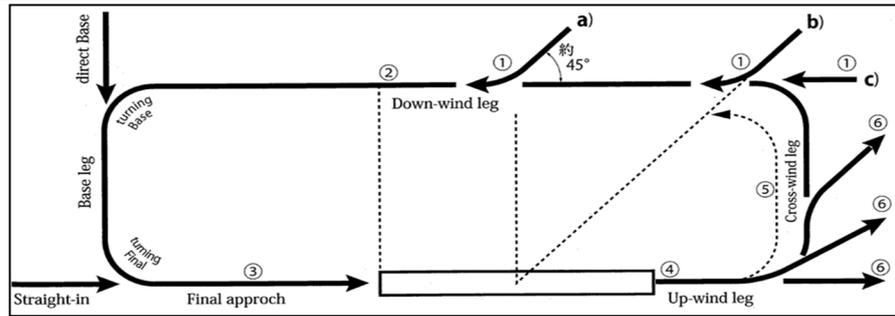
飛行場によってトラフィックパターン及び進入要領、飛行経路、離脱方法が定められている場合がある。特に規定されていない場合は通常次の方法による。(①～⑤略) ⑥場周経路を離脱する場合は、滑走路末端を過ぎた後、そのまま直進するか又は場周経路高度*に到達した後、左旋回をして45°の方向に離脱する。そのほかクロスウインドレグから外側に45°の方向に離脱する。
