## 航空重大インシデント調査報告書

Ⅲ 本田航空株式会社所属  
セスナ式TU206G型  
JA4000  
飛行中におけるエンジンの停止

所 属 本田航空株式会社  
型 式 セスナ式TU206G型  
登 録 記 号 JA4000  
インシデント種類 飛行中におけるエンジンの停止  
発 生 日 時 平成25年11月16日 11時43分ごろ  
発 生 場 所 秋田県秋田市上空

本田航空株式会社所属セスナ式TU206G型JA4000は、平成25年11月16日（土）、航空測量のため秋田県能代市の写真撮影現場に向かっていたところ、エンジンの潤滑油圧が低下した後、11時43分ごろ、エンジンが停止したため、秋田県秋田市の旧秋田空港跡地に不時着した。

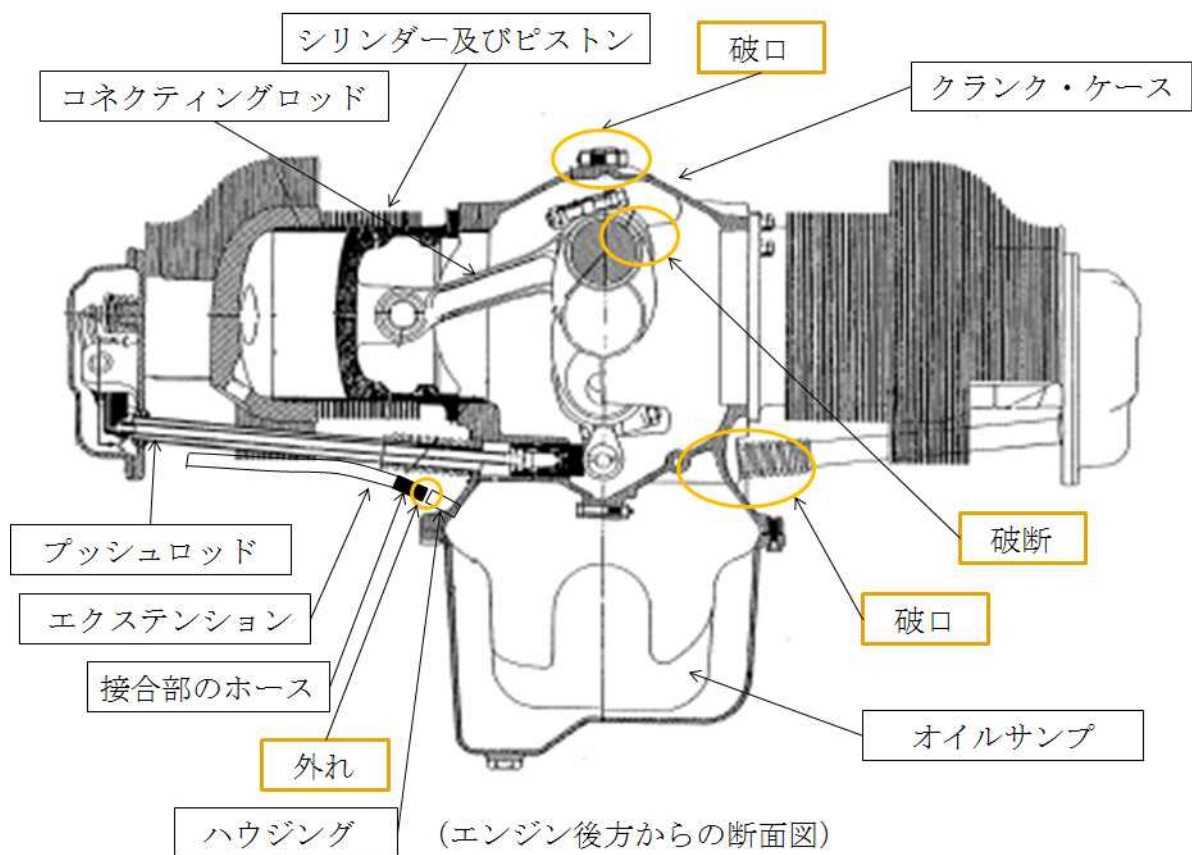
図1 エンジン損壊等の状況

クランクケースの上部に直径約10cmの円形破口が、5番シリンダー下部プッシュロッド付近のクランクケースに矩形破口が、各シリンダー内壁に掻き傷がそれぞれ見られた。

また、4番及び5番シリンダーのコネクティングロッドが破断していた。

- ② オイルゲージロッド・ハウジング及びハウジング・エクステンション  
潤滑油量を確認する際に用いるオイルゲージを構成するハウジング・エクステンション（以下「エクステンション」という。）のホースがエンジン本体側のオイルゲージロッド・ハウジング（以下「ハウジング」という。）から外れていた。

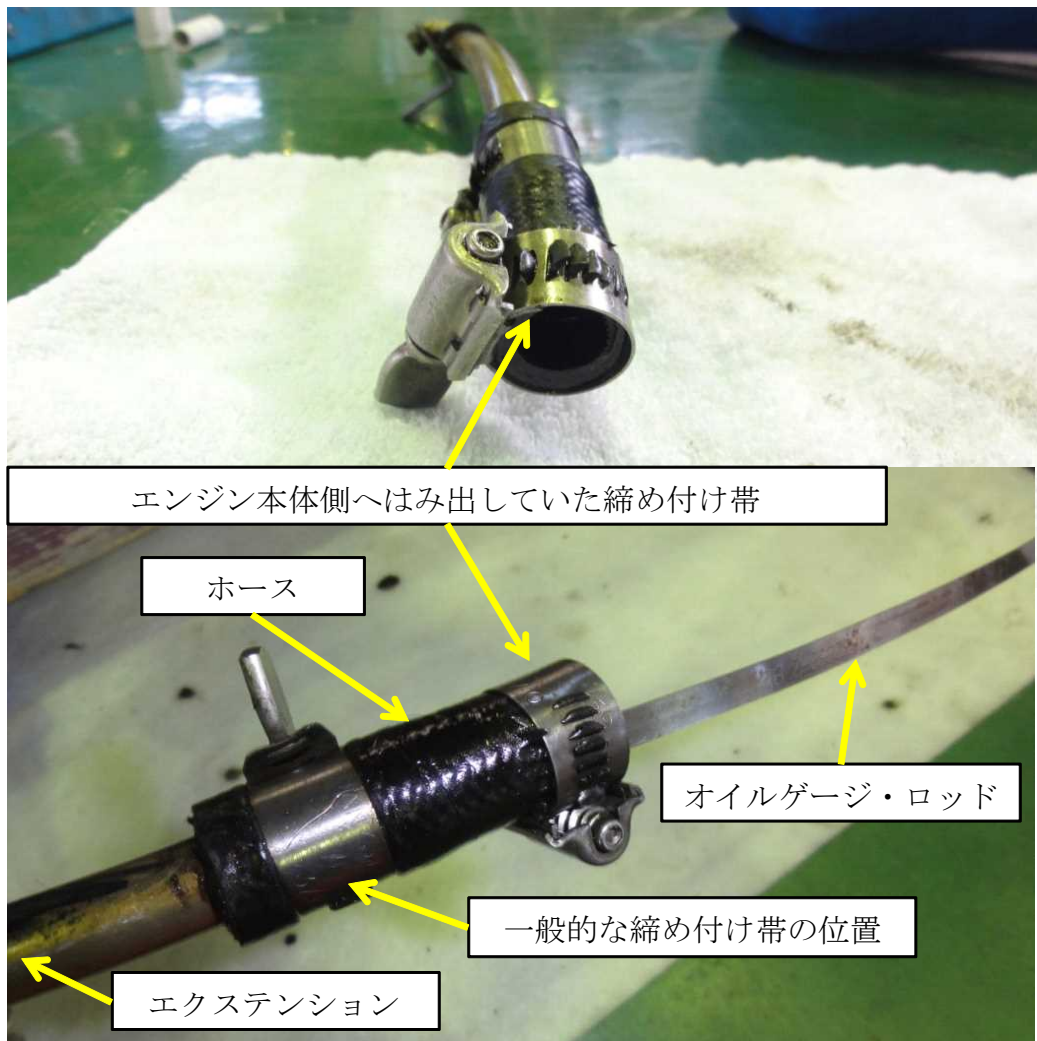
写真B ホース締め付け金具の状況

写真Bに示すように、エクステンションとエンジン本体側のハウジングとをつなぐホースを締め付ける金具の位置がずれて締め付け帯がエンジン本体側へはみ出すとともに、ホースの接合部分が緩んでいた。

2.3.2(1)②に記述したように、エクステンションとエンジン本体側のハウジングとをつなぐホースを締め付ける金具の位置がずれて締め付け帯がエンジン本体側へはみ出すとともに、ホースの接合部分が緩んでおり、ホースがエンジン本体側のハウジングから外れていた。

これらのことから、同機がエンジンを始動し飛行する間に、緩んでいたエクステンションのホースとエンジン本体側のハウジングとの接合部分にエンジンの振動が伝わり、ホースがハウジングから外れた可能性が考えられる。また、ハウジングとの接合部分のホースが緩んでいたことについては、ホースの締め付け帯の位置がホース末端方向へずれ、エンジン本体側へはみ出した状態で取り付けられていたことから、均一で十分なホースの締め付けができていなかったことによる可能性が考えられる。

なお、2.11.1(3)①に記述したように、本重大インシデント発生当時、製造者のエンジンマニュアル等にはエクステンションとハウジングとの接合要領等の記載はないものの、製造者によればハンドブックの標準手続きに基づいて締め付け帯をホース端から0.25インチ以上の余裕を持って接合することとされていた。2.3.2(1)②写真Bに示すように、機体調査時に不具合が見つかったエンジン本体側の接合部と反対側の接合部であるエクステンション側の締め付け帯はホース端から同程度の余裕をもって取り付けられており、これ以外のホース接合部分にも不具合は見られなかった。このことから、2.11.1(3)①に記述したように、航空機整備技術に関して我が国において広く用いられている「航空機の基本技術（航空整備士共通実地試験基準）」にはこのような接合部分の余裕についての具体的記載はないものの、ある程度余裕を持って接合することは航空整備士にとって常識的な知識であると考えられ、不具合のあった接合部分以外の部分は、そのような常識的知識に従って余裕を持って接合されたものと推定される。

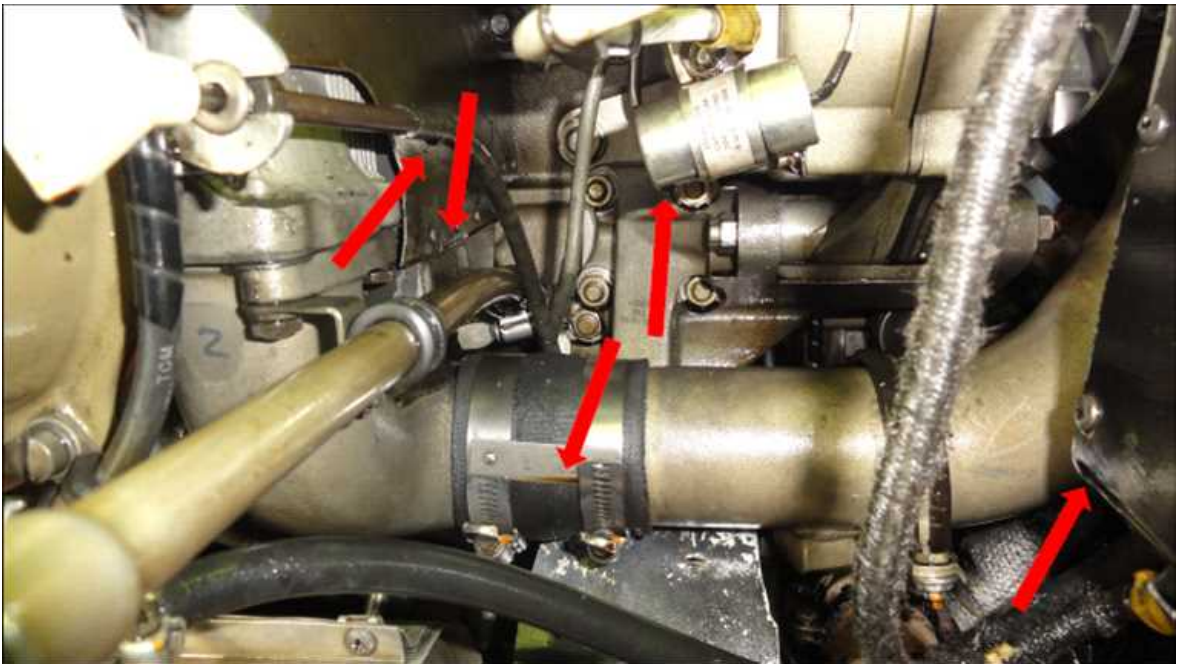
写真C 本重大インシデント発生後のハウジング周辺の潤滑油飛散状況  
（赤矢印は潤滑油の溜り場及び顕著な飛散位置を示す。）

- (1) エンジンの潤滑油が枯渇した結果、4番及び5番のコネクティングロッドが破断し、脱落したものと考えられ、それらには熱による損傷跡と変色が見られた。

- (2) クランクケースの破口は、コネクティングロッドの脱落に起因したものと考えられる。
- (3) エンジンの分解検査中に潤滑油漏えいの原因となるような箇所は見つからなかった。
- (4) 当委員会が重大インシデント発生後の調査でエクステンションのホースがエンジン本体側のハウジングから外れていたのを確認した際にその周辺を撮影した写真によりハウジング周辺に潤滑油が飛散した痕跡（写真C 参照）が確認されたことから、再現試験として、同型エンジンのハウジングからエクステンションのホースを取り外した状態で3分間の試運転を行った。この結果、ハウジング周辺に潤滑油の漏えいが見られた。（写真D 参照）
- (5) その他の潤滑油漏えいの原因となった箇所が見つからない状況において、エクステンションのホースの外れが、2時間半の飛行中における潤滑油枯渇の原因と考えられる。

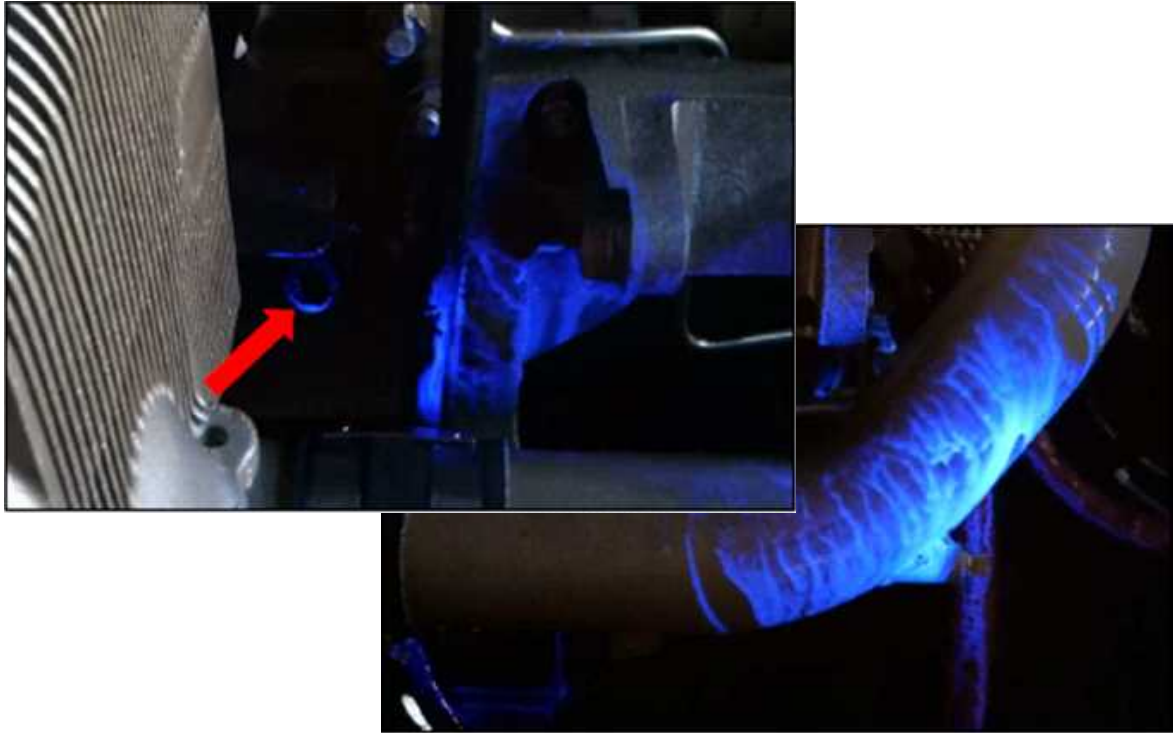
写真D 再現試験時の潤滑油飛散状況

(ブラック・ライトにより青白く強調された潤滑油の飛散状況を示す。赤矢印はエクステンションのホースをハウジングに取り付ける位置を示す。)

2.10に記述したように、エンジンの分解検査の結果、エンジン内部には潤滑油の漏えい原因となるような箇所は見つからず、またハウジングからエクステンションを取り外して行った地上再現試験でハウジング周辺に潤滑油の漏えいが見られた。

これらのことから、飛行中に、ホースが外れた隙間からエンジン内部の潤滑油が徐々に漏えいし、機外に放出されたものと考えられる。

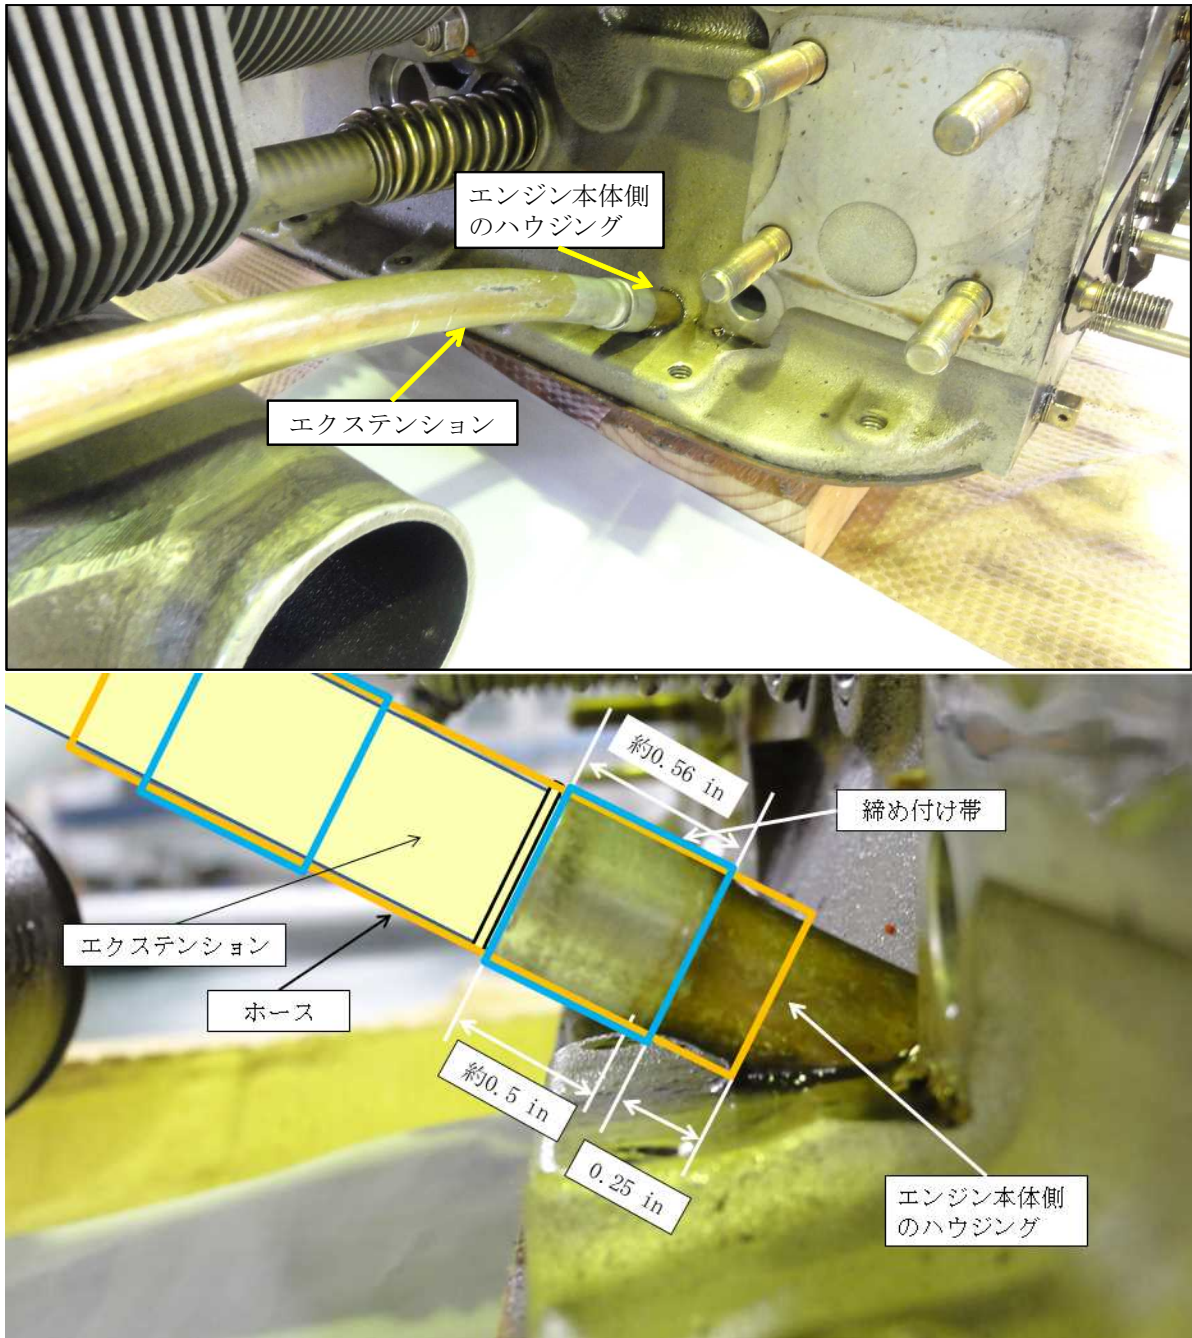
写真E 接合部周辺の状況

(3)②に記述した製造者の接合要領に従って接合した場合、<sup>だいたい</sup>橙線枠で示すホースの締め付け帯の位置は青線枠で示すようにエンジン本体側のハウジングの径が太くなった部分となるため、(3)①に記述したFigure7-25にあるような帯の内側にホースの外れ防止のための引っ掛かり機構である膨らみ部分がない。

また、2.11.1(4)に記述したように、エンジン本体側のハウジングには、2.11.1(3)①のFigure7-25にあるようなホースの締め付け帯が緩んだ際に外れを防止する引っ掛かり機構がなかった。このことが、緩んでいたエクステンションのホースがエンジン本体側のハウジングから外れたことに関与した可能性が考えられる。

またこれ以外に、締め付け帯が緩んでも当該ホースが外れにくくするため、締め付け帯の内側に膨らみを設ける等、外れ防止の機構を設けることが望ましい。

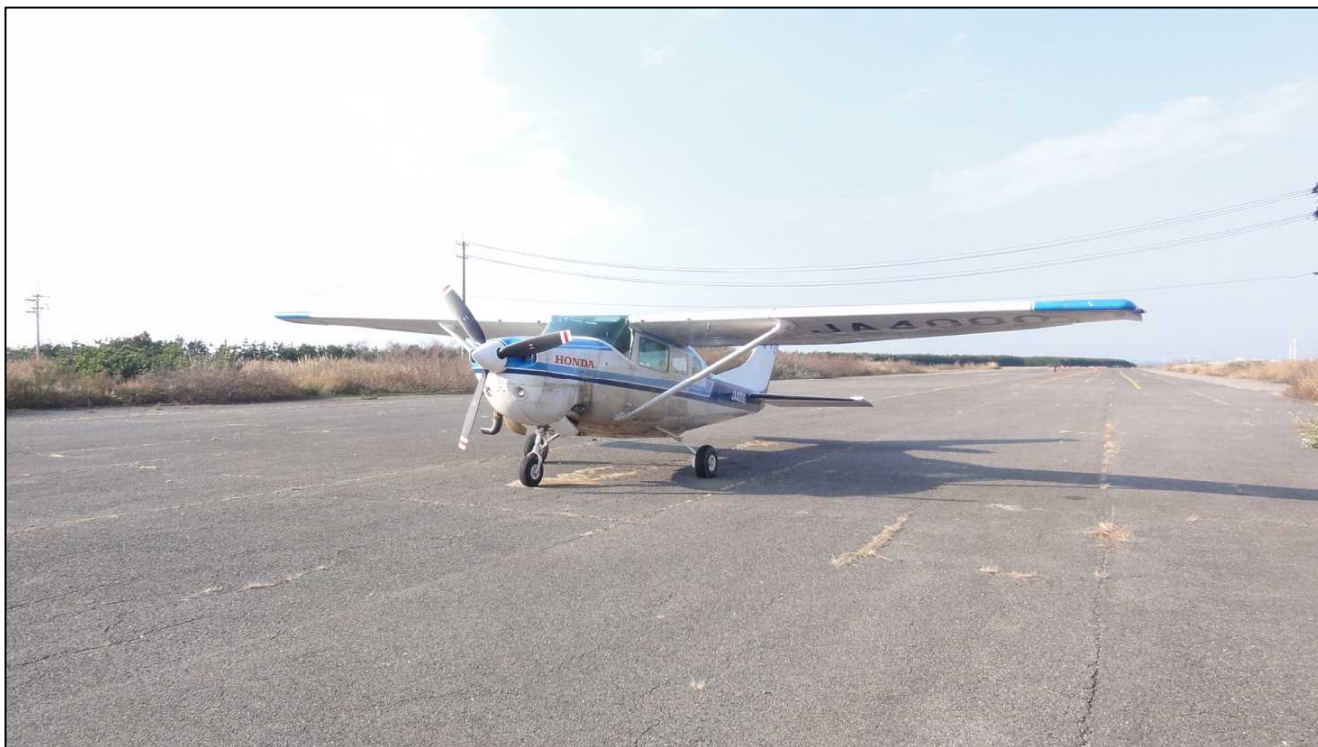
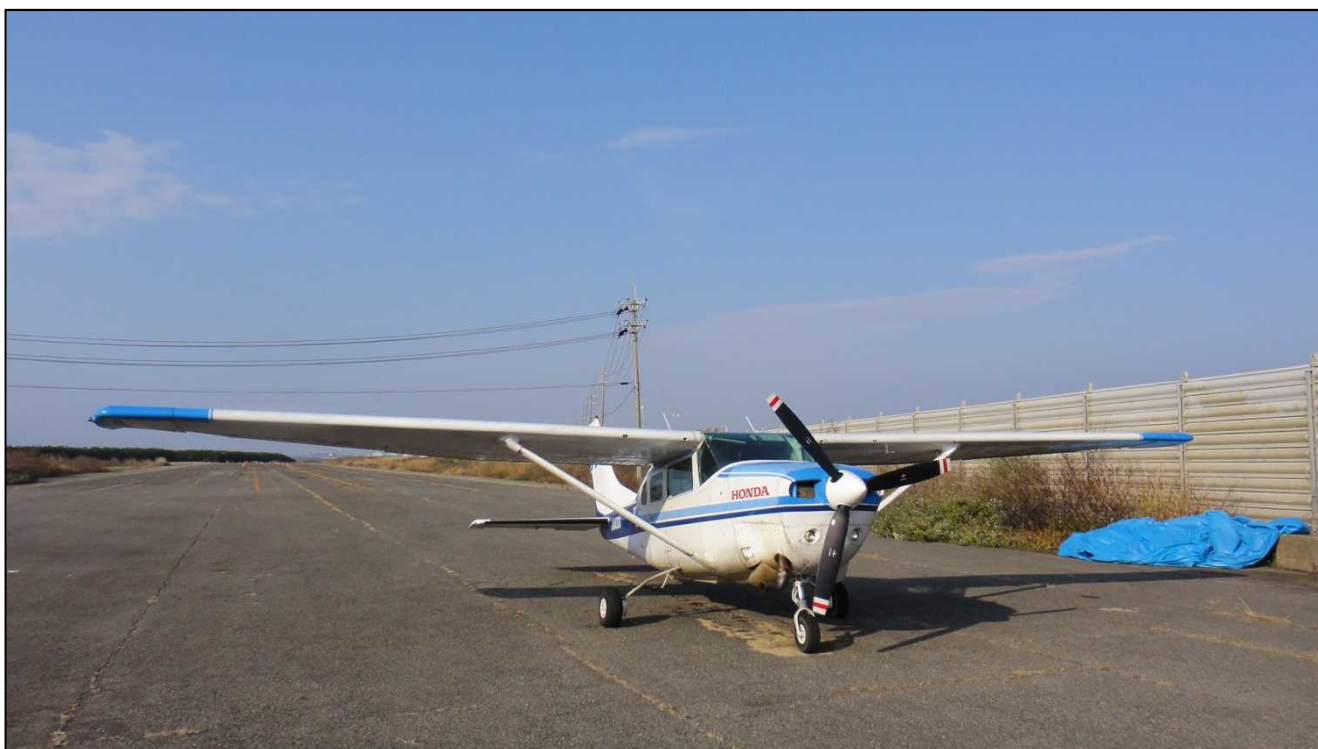
## 写真2 重大インシデント機

エンジン下部カウルの後方から胴体左側及び胴体下面にかけて、さらに垂直写真カメラ用の胴体下面シャッタードアに多量の潤滑油が付着していた。

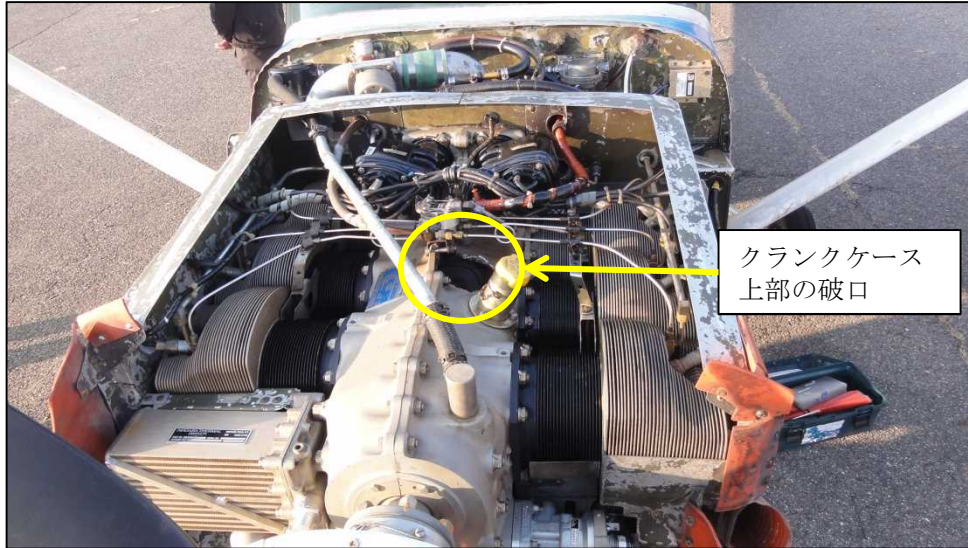
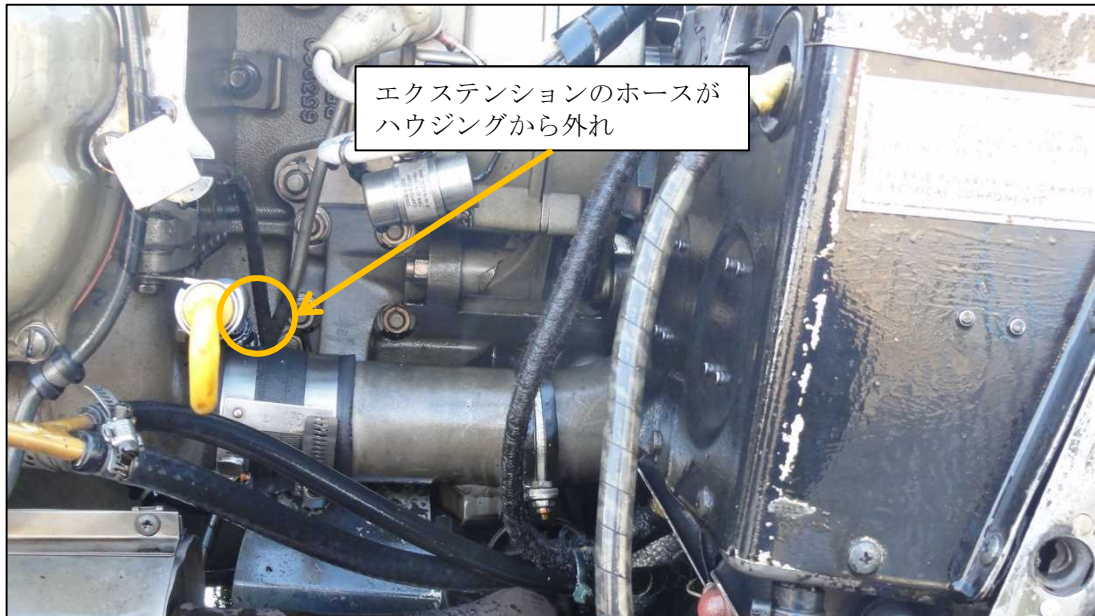
### 写真3 エンジンの状況

2.10に記述したエンジンの分解調査等の結果から、2.3.2(1)に記述したエンジンの損壊のうち、シリンダー内壁の搔き傷及びコネクティングロッド破断は、潤滑油が欠乏した状態でエンジンを運転し続けたことにより発生したものと推定される。また、クランクケースの破口は、コネクティングロッドの破断で生じた破片がクランクケースに激しく衝突して生じたものと考えられる。

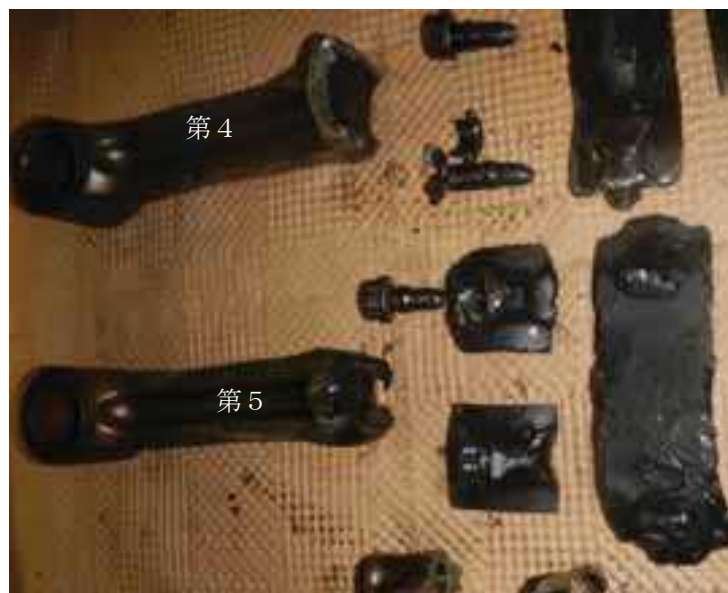
破断した第4及び第5  
コネクティングロッド
