航空重大インシデント調査報告書

ボンバルディア式CL600-2B19型 JA202J
着陸時の滑走路逸脱

ロビンソン式R44II型（回転翼航空機） JA344T
閉鎖中の滑走路への着陸の試み

平成27年4月23日

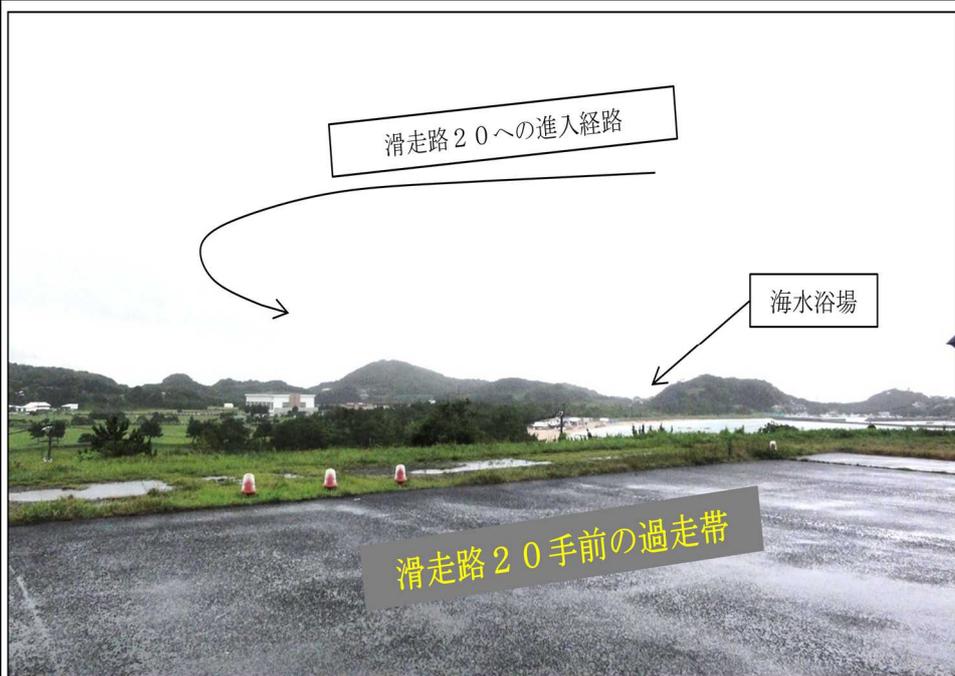
写真 進入経路側の状況

機長は、ベースレグに近づくと、その付近には多くの海水浴客がいて何かあった場合に緊急着陸することができないこと、及び同機は単発の回転翼航空機であることから、これ以上海上で待機したくないと考えた。機長は、ベースレグにおいて滑走路中央付近の作業車両及び作業員を視認できたことから、運情官に滑走路の端に接地して待機することができないか問い合わせたが、点検が終わるまで待つように依頼されたため、待機時間を問い合わせた。

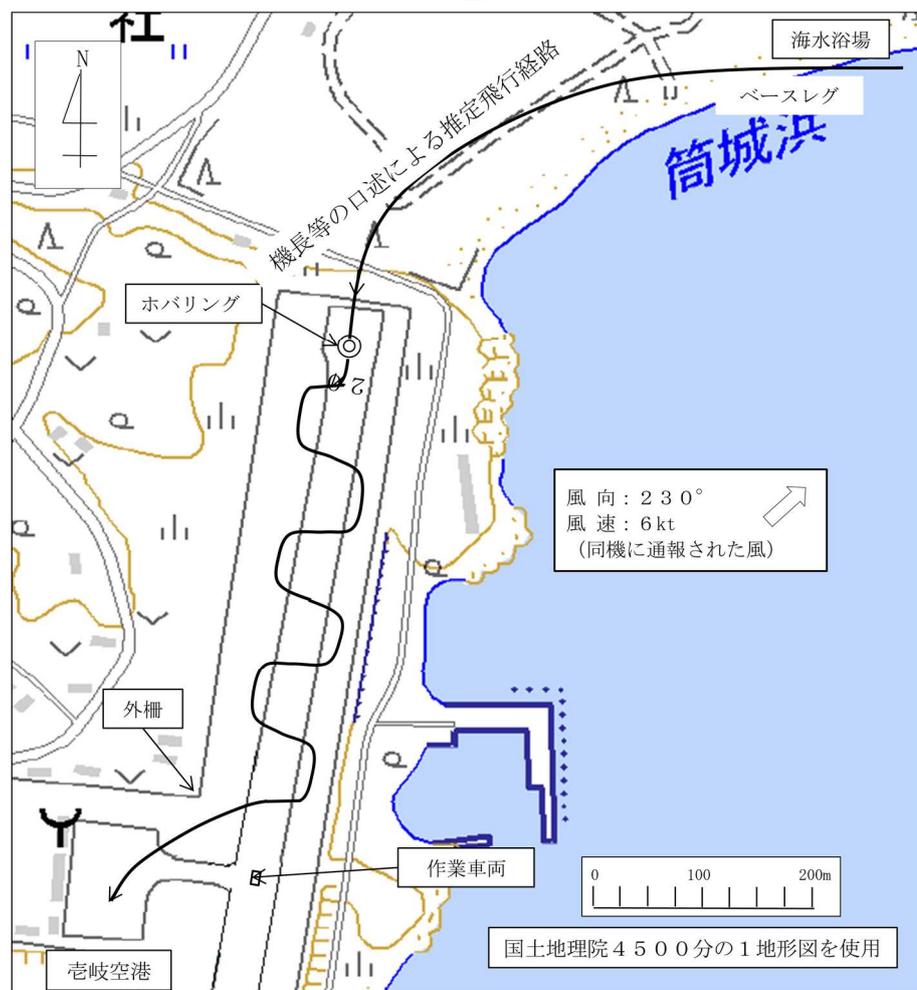
推定飛行経路図

- (5) 機長は、運情官から待機は5分間と告げられたが、安全上、ベースレグで待機するより作業車両を視認しながら十分な距離がとれる滑走路端付近でホバリングして待機しようと進入を開始し、滑走路20手前の過走帯から滑走路進入端付近において地面効果内^{*2}の高度でホバリングした。すると滑走路上の作業員が袋に鳥の死骸を入れて車両に乗り込んだように見えたので、作業車両が滑走路から離脱する時間を確保するために蛇行しながら滑走路中央方向へエアタクシー^{*3}により移動を開始した。

滑走路で作業中の作業員は、ふと気付くと上空で待機していると思っていた同機が蛇行しながら滑走路20側から近づいて来て、滑走路の中央付近にいた車両と飛行場外周にある柵との間を通過してエプロンに進入し、エプロン上でしばらく周回した後、先に着陸した単発機乗員の誘導で駐機場所に接地するのを見た。

本重大インシデントは、同機が運情官から滑走路内に障害物があるとの通報を受けている状況で、ベースレグで待機するより作業員等を視認しながら十分に距離のとれる滑走路端付近でホバリングして待機するのがよいと機長のみで判断し進入を開始したため、発生したものと考えられる。
