AI2015-4

航空重大インシデント調査報告書

滑走路誤進入

1. 所 属 中国東方航空株式会社
型 式 エアバス式A319-112型
登 録 記 号 B2332
2. 所 属 エアアジア・ジャパン株式会社
型 式 エアバス式A320-214型
登 録 記 号 JA01AJ
- インシデント種類 滑走路誤進入
発 生 日 時 平成24年7月5日 13時24分ごろ
発 生 場 所 那覇空港滑走路18上

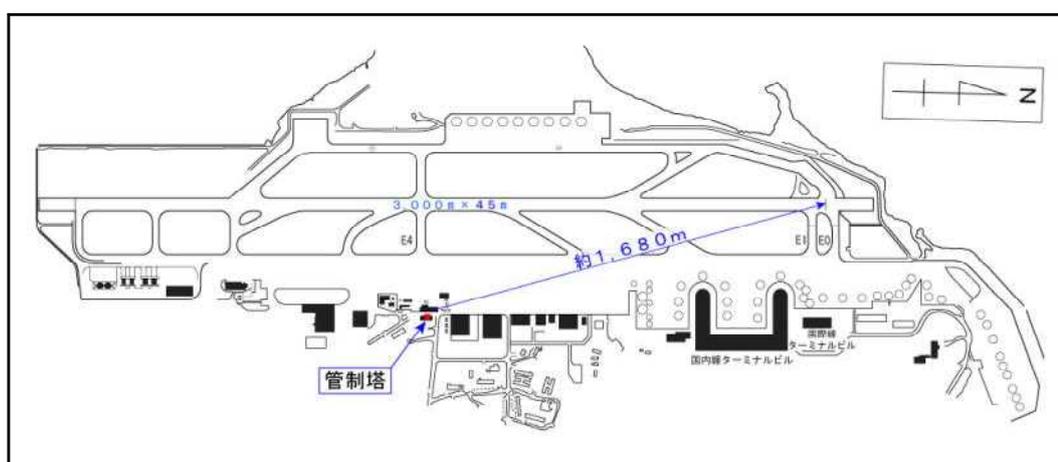
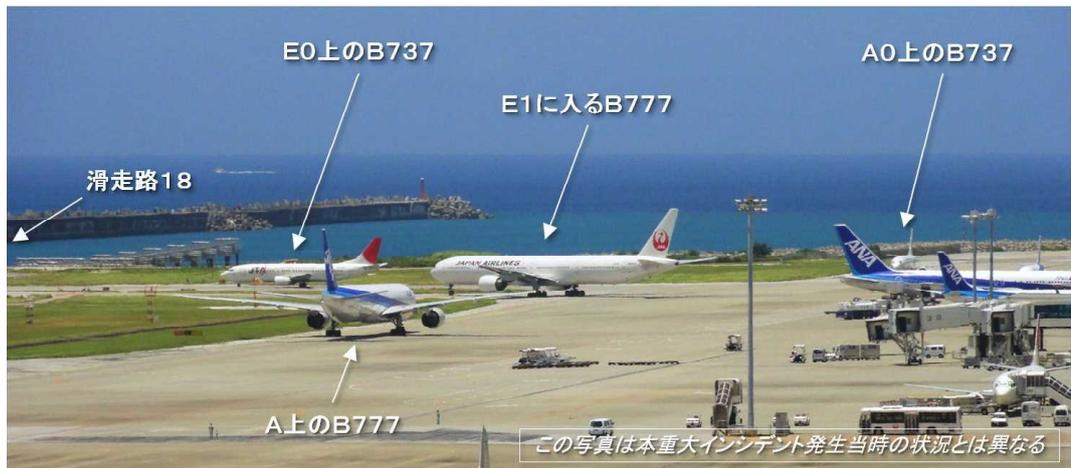
飛行場管制所から望む誘導路E0、E1付近

管制塔は次図のとおり滑走路中央部付近の東側に位置しており、地上からの高さは約35.5m、飛行場管制所の床面の高さは地上28.7mである。

管制塔から本重大インシデントが発生した滑走路18の進入端までの距離は、約1,680mであった。

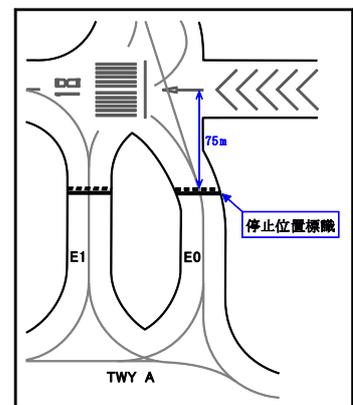
誘導路E0は、右図のとおり平行誘導路Aと滑走路北側の過走帯との間に設置されている。滑走路18の進入端に接続していることから、隣接する誘導路E1とともに、主に出発機が離陸のため滑走路18に入るときに使用する。

航空機が滑走路手前で停止するべき位置を示すため、滑走路中心線の延長線から75m離れた所に停止位置標識が設置されている。

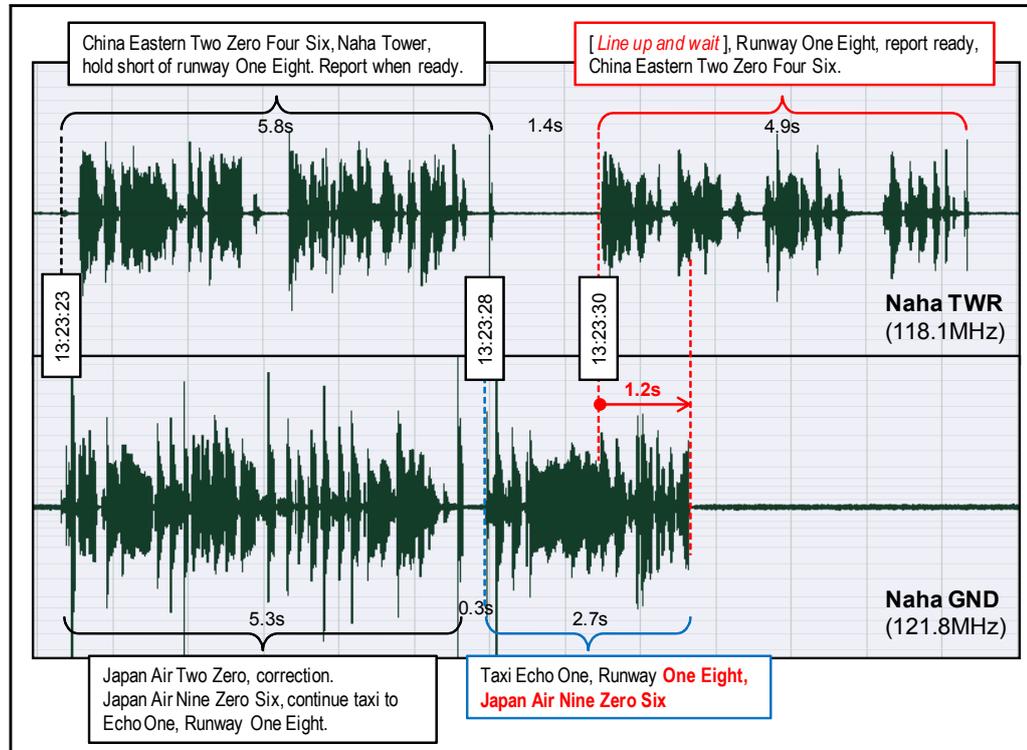
飛行場管制所と関連する航空機との交信内容は、別添1の管制交信記録のとおりであり、タワーの管制官の音声録音にはポップノイズ（過大な音量で音が割れたり、息がマイクに吹き掛かったときに生じる雑音）により不明瞭な部分が記録されていた。このノイズは、主に子音の発声部分に生じており、特に、A機に対して滑走路手前における待機を指示した13時23分23秒から始まる送信の「Hold short」の部分が顕著であった。

この待機指示に対するA機からの復唱は、13時23分30秒から始まっており、冒頭の「Line up and wait.（滑走路上で待機せよ）」は不明瞭な音声として記録されていて、聞き取ることが非常に困難であった。また、次図に示したとおり、タワーの待機指示が終了した直後の13時23分28秒から、グラウンド周波数において滑走路への地上走行を指示された日本航空906便（以下「D機」という。）の当該指示に対する復唱が始まっており、A機の復唱はこのD機の復唱の後半部分と約1.2秒重なっていた。

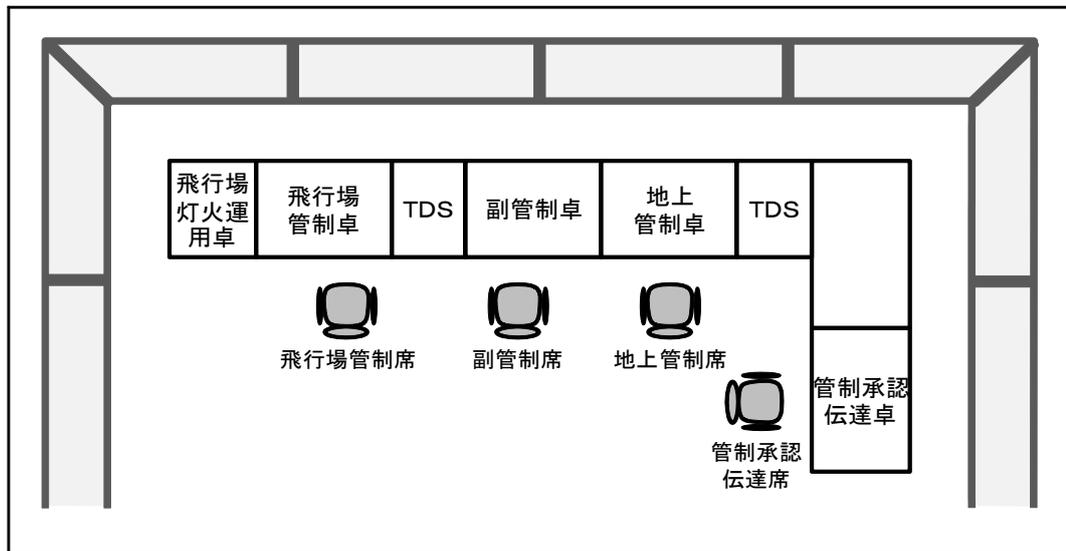
管制塔内に設置された飛行場管制所には、滑走路を正面に見る西側に向かって左側から飛行場管制卓、副管制卓、地上管制卓の順に、また、北側に向かって管制承認伝達卓が配置されている。飛行場管制卓と副管制卓の間及び地上管制卓の右側にはTDSが設置されている。

副管制卓を除く各管制卓には、無線通信に使用する周波数を選択する無線通信ユニットが装備されており、選択された周波数の受信音声は管制卓に接続されたヘッドセットにより聴取することができる。また、各管制卓に設置されたスピーカーにも受信音声を出力することが可能となっている。

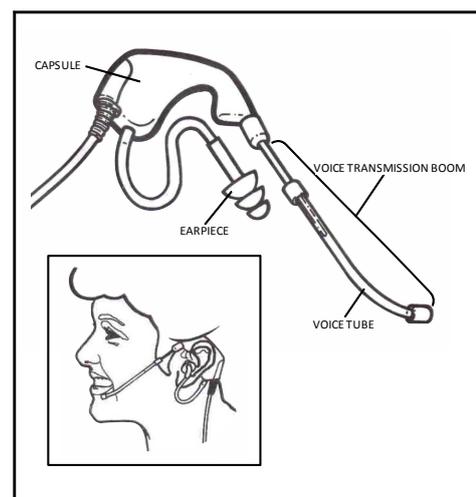
那覇飛行場管制所において管制官が業務に使用するヘッドセットは、米国製の耳かけ式のものであった。マイクロフォンは耳にかけるカプセルに收容されており、送話者の声は、カプセルから口元まで伸びたボイス・トランスミッション・ブームと呼ばれる管の中を伝わってマイクロフォンに届く構造となっている。適切にヘッドセットを着用した場合、ボイス・トランスミッション・ブームの一部であるボイスチューブの先端の開口部は、唇に対して横向きとなる。

2.1.3によると、タワーの管制官は、ヘッドセットを着用することなく手に持って通信を行っており、ボイスチューブの先端は口元の方を向いていたと述べていることから、タワーの管制官が発声したときの息がボイスチューブ先端の開口部に正面から当たったことにより、2.5.1に記したポップノイズが生じたものと推定される。また、「Hold short of Runway 18.」については、はっきりと付け加えたと述べていることから、タワーの管制官が「Hold short」の部分を強調して発音したことにより、顕著なノイズが発生したものと考えられる。

ヘッドセットを適切に着用していれば、ボイスチューブの先端は唇に対して横向きとなり、ポップノイズは発生しなかったものと考えられることから、管制官は、ヘッドセットを使用する場合、明瞭な音声を送信するため、2.5.3に記したメーカーの使用説明書のとおり、ヘッドセットを着用して業務にあたる必要があると考えられる。

- (2) 可能な限りヘッドセットを使用することとし、その際にはボイスチューブに直接息が吹きかからないよう、ボイスチューブの位置に注意すること。
- (3) 航空機への指示等について、引き続き確実な復唱聴取を徹底すること。
また、今後の取組として、交通状況に応じ飛行場管制席をモニターする管制官を配置するなど、ダブルウォッチ体制の実施について検討を進めることとした。

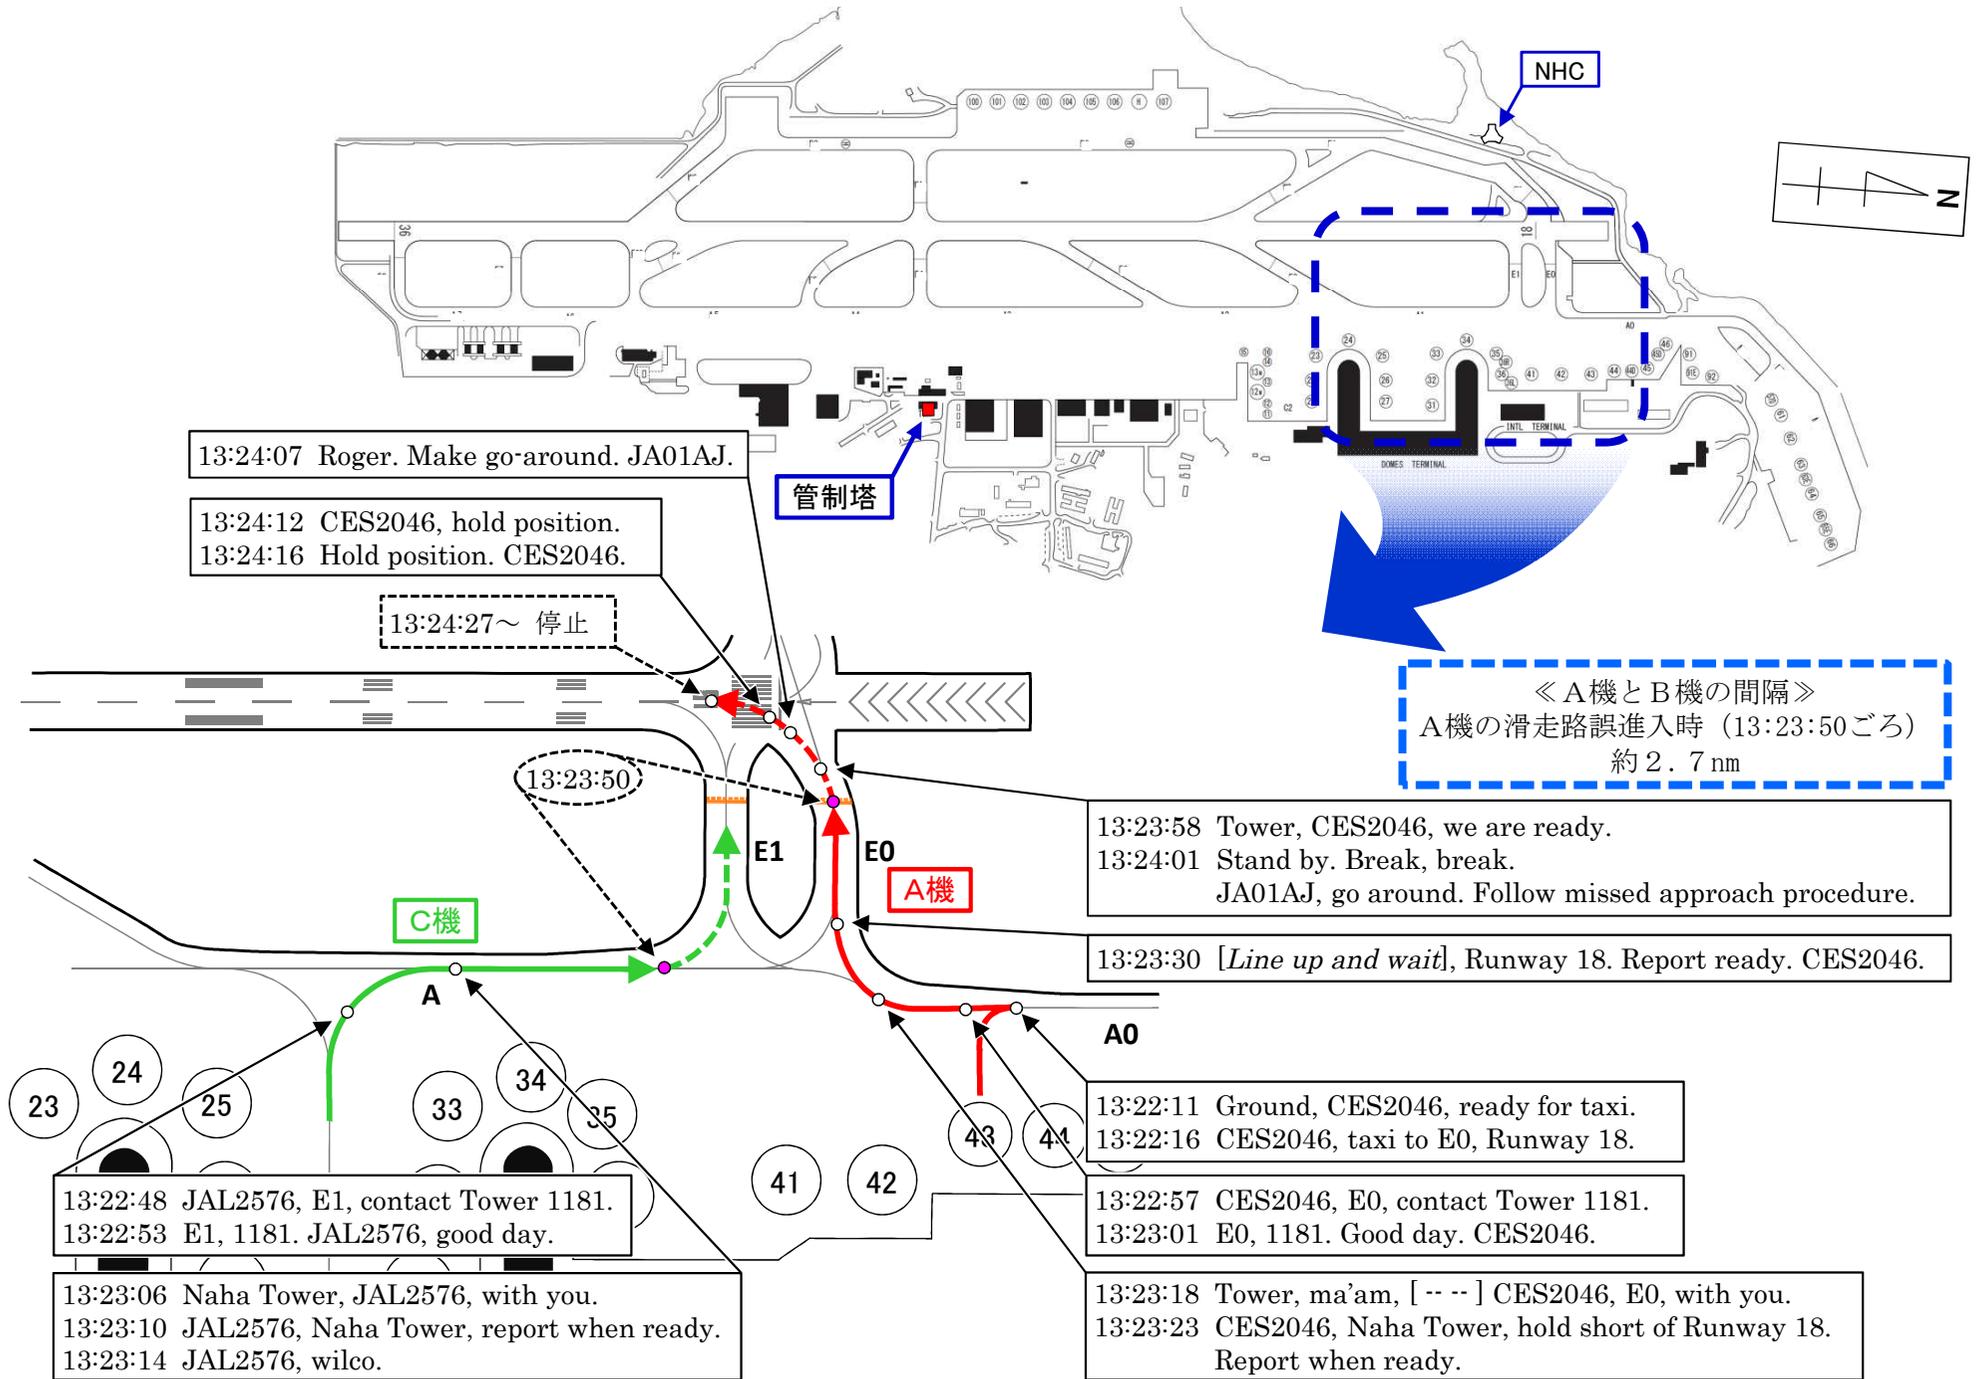
付図1 推定走行経路図

2.1.3によれば、タワーの管制官は、A機から「ready」の通報があったとき、誘導路E1上のC機の向こう側からA機が現れ、停止位置標識を越えたため、すぐにB機に復行を指示したと述べている。しかし、マルチラテレーションによるA機及びC機の走行航跡記録によると、付図1に示したとおり、A機が停止標識を越えた13時23分50秒ごろには、C機はまだE1には入っておらず、誘導路AからE1へ曲がる直前であったと推定される。

タワーの管制官は、A機が誘導路E 0へ曲がる時に誘導路A上のC機と機影が交錯したことから、「ready」の通報によりA機を改めて目視し、滑走路誤進入を認識したと考えられるが、その直後にE 1に入ってきたC機を、既にE 1に入っていたと錯誤して記憶したものと考えられる。

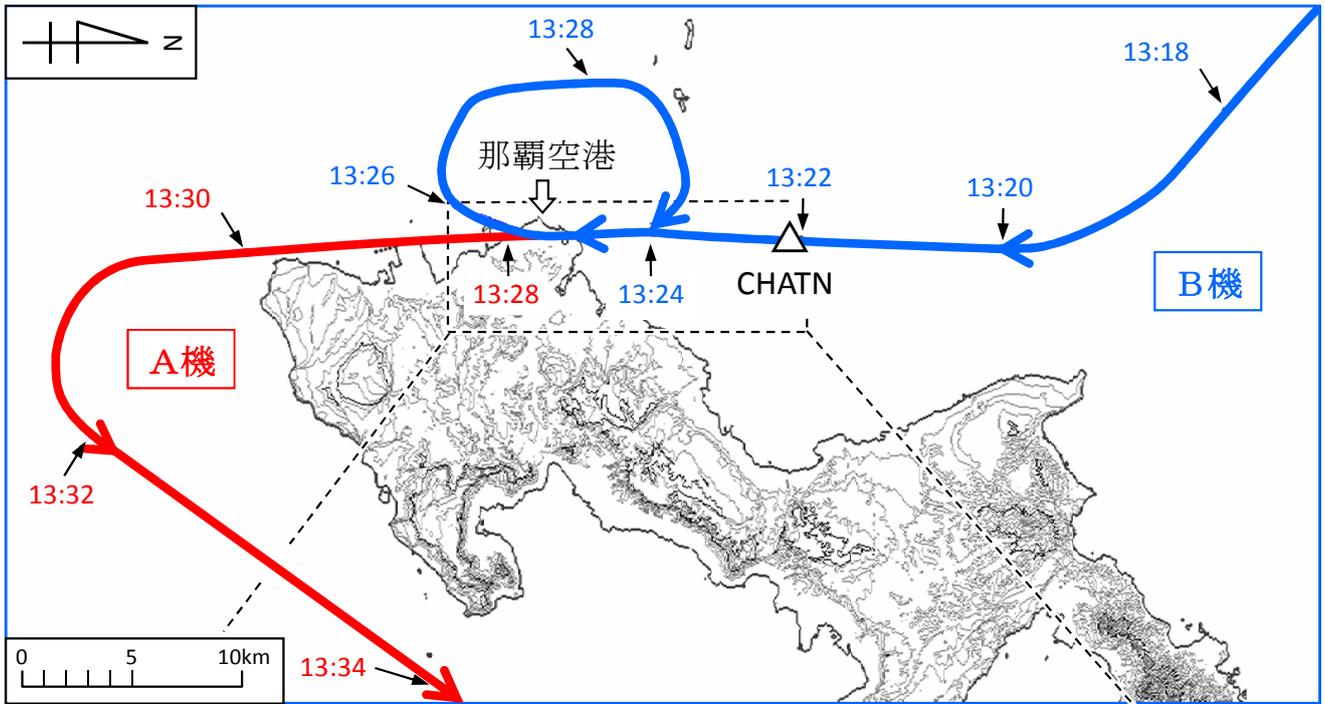
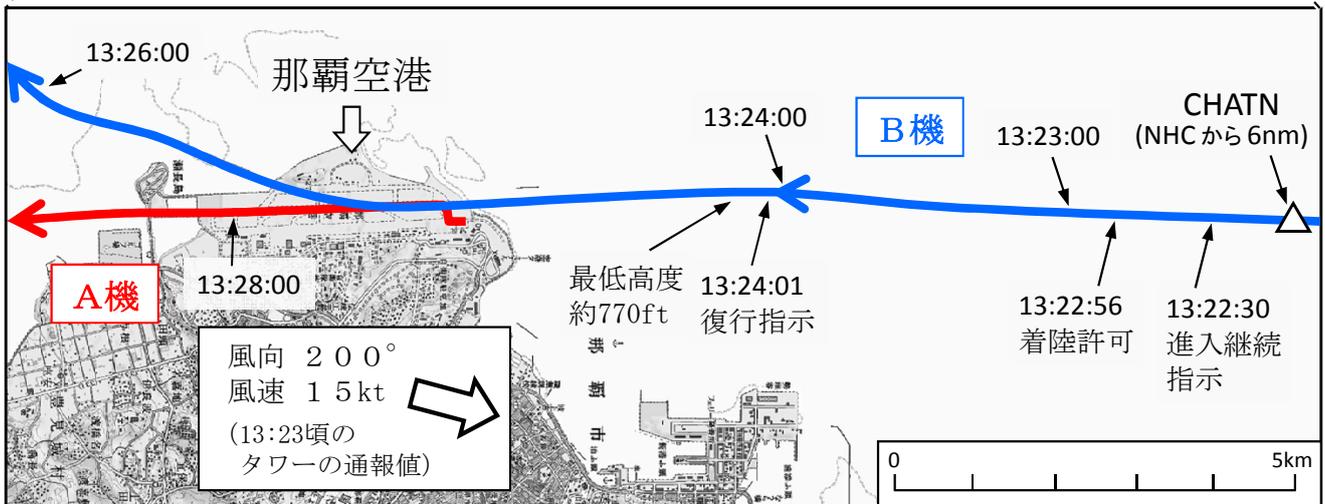
付図2 推定飛行経路図

3.4.2.1に記したとおり、B機はA機の存在に気付くことなく復行したものと考えられるが、B機のDFDRの記録によると、タワーからの復行の指示に従って上昇に転じたときの電波高度は約770ft、このときの位置は滑走路進入端から約2.1nmであることから、B機は余裕をもって復行したものと考えられる。

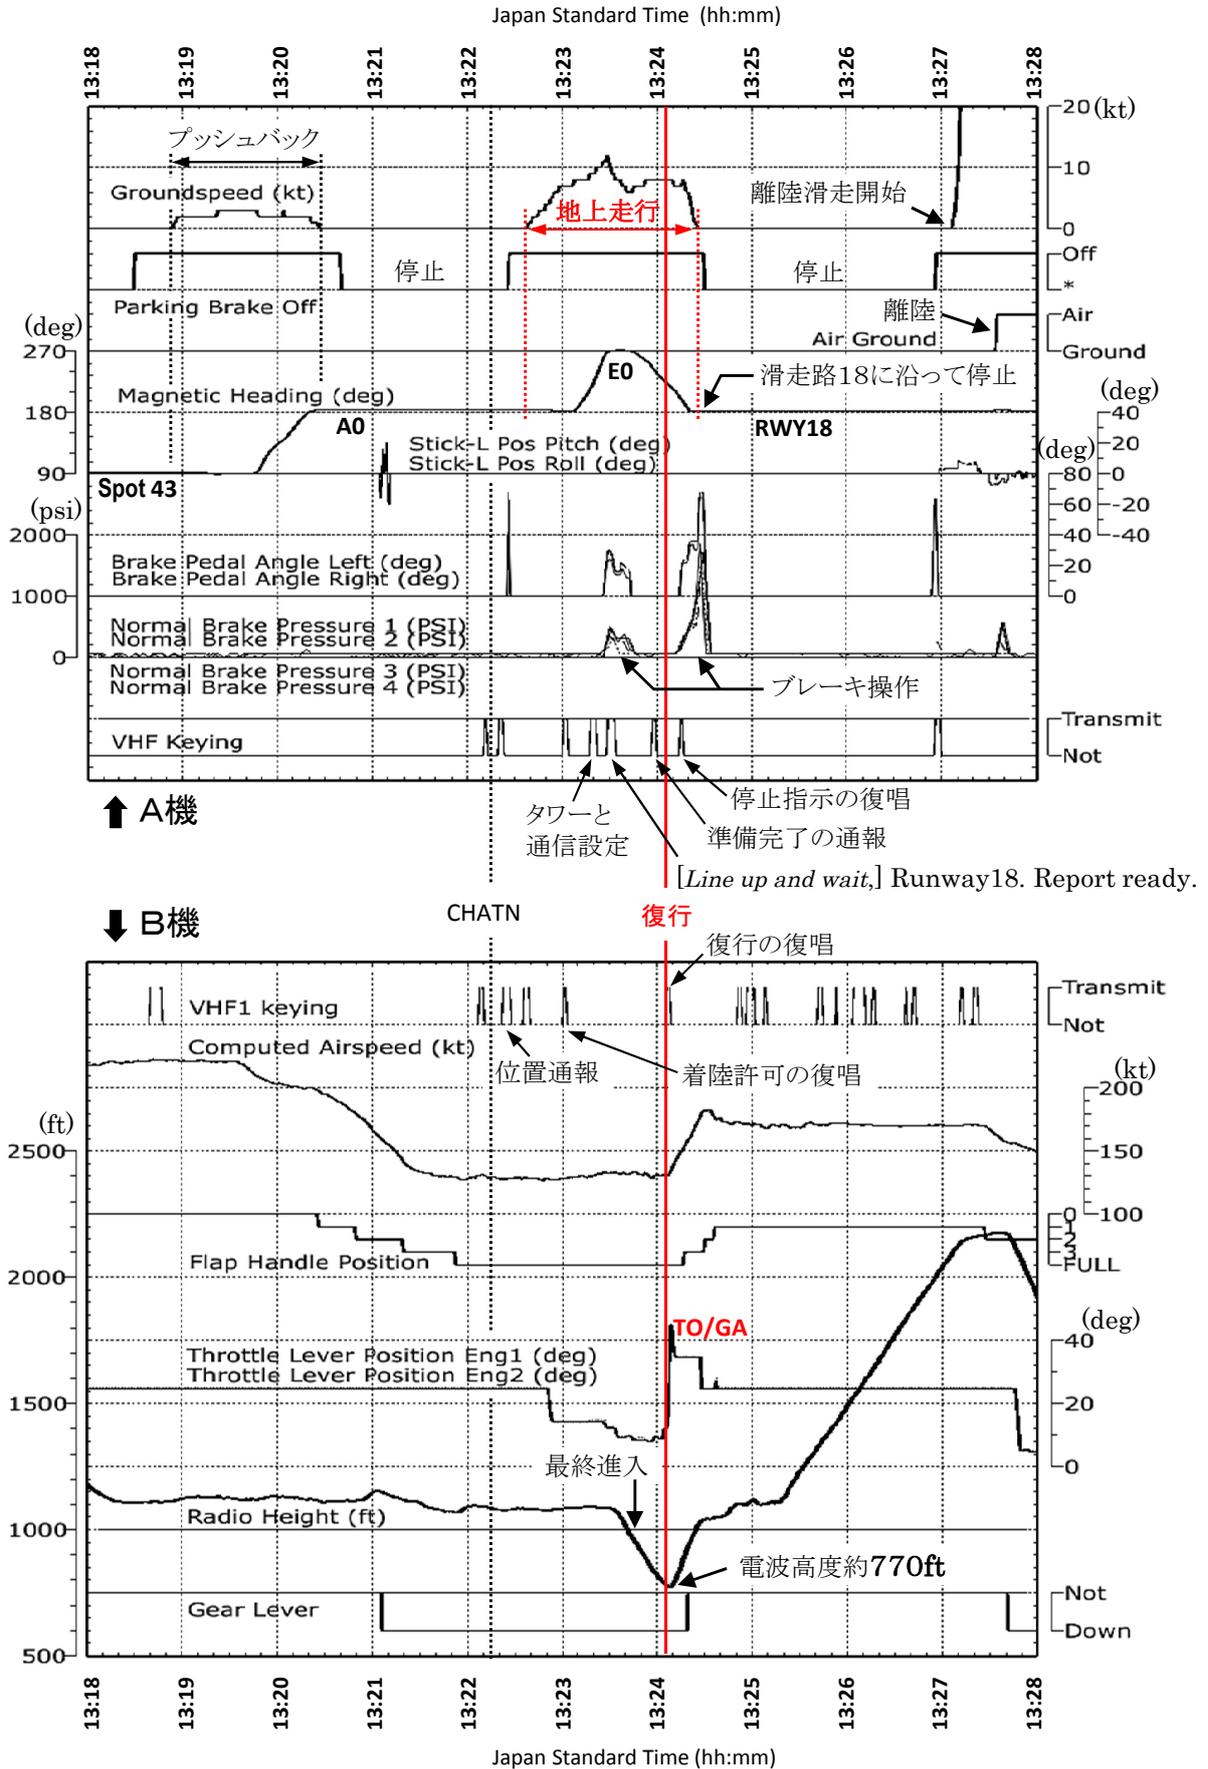
付図3 DFDRの記録

また、付図3のDFDRの記録によると、A機は、地上走行開始後、走行速度を徐々に上げ、誘導路A0から誘導路E0へほぼ曲がり終えた13時23分29秒に12ktまで達した。その直前の同23分27秒からブレーキが操作され、同23分41秒に6ktまで減速している。これは、2.1.2.1(2)の副操縦士の口述から、滑走

路へ入る前にビフォーテイクオフ・チェックリストを実施するために減速したものと考えられるが、その後、ブレーキ操作はなく、8ktまで僅かに速度を増して停止位置標識を越えていることから、滑走路へ入ることについてA機の運航乗務員に疑念はなかったものと考えられる。
