AI2015-5

航空重大インシデント調査報告書

アエロスパシアル式AS332L1型（回転翼航空機） JA6741

つり下げ輸送中における物件の落下

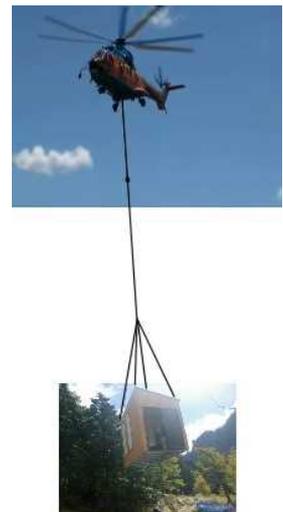
写真2.1 つり下げ作業
(イメージ)

トイレ用建物のつり下げは、屋根の四隅に据付けられたつり下げ用金具につながれた4本のロープと機体に取り付けられた16mの1本のつり下げ用ロープをつなげて行われた。(写真2.1 参照)

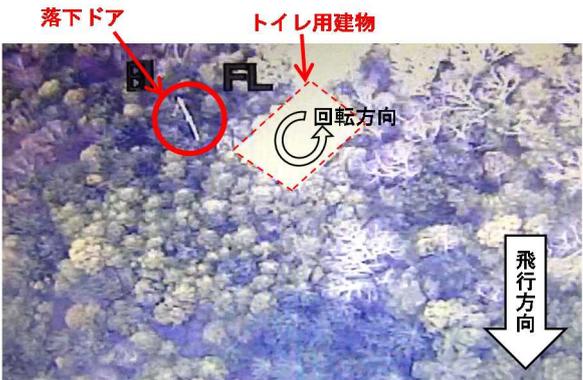
<p>写真 2.8(2) ドア落下状況</p> </div> <p>(3) ドアの耐風圧性</p> <p>両開きのドアの耐風圧性は、JIS規格に準拠しており、おおよそ風速36m/s（約70kt）では破壊しない設計となっている。</p>

<p>図 2.8(1) トイレ用建物 (右側) 平面図</p> </div> </div> <p>(2) ドアの落下状況</p> <p>機外下方カメラによる録画映像に、ドア1枚が落下する状況が残されていた。（写真 2.8(2) 参照）森林の上空でドアが進行方向の反対側になった時に、当該ドアが開いた。その後、一旦ドアは閉じたが、ドアが進行方向の側面側に来るとドアが急速に開いてトイレ用建物の壁にぶつかり、落下した。輸送中のトイレは上方から見て反時計回りに回転していた。</p> <div style="text-align: center;">

ドアが開いた状態で、トイレ用建物の回転によりドアが飛行方向の後方から側面に移動したため、ドアが勢いよく開きトイレ用建物の壁に衝突して取付け部周辺が破断して、ドアが落下したものと推定される。

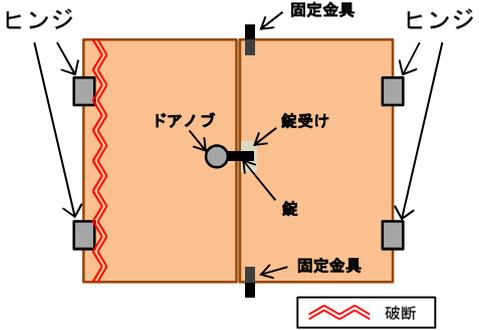
<p>図 2.8(3) ドアの固定及び破断状況</p>

<p>両開きドアは、外から見て左側のドアノブが取り付けられているドアは2つのヒンジと錠の3点で固定され、右側のドアは2つのヒンジと上下の固定金具の4点で固定されている。</p> <p>(4) ドアの損壊 トイレ用建物（右側）の両開きドアの左側1枚が、ドアの取付け部周辺で破断していた。右側の残ドアの錠受けには、錠による変形があった。</p> <p>(5) ドアの落下場所 同社は、機外下方カメラの録画映像から、おおよその落下場所を推測して捜索を行った結果、山中の森林の中から落下したドアの一部を発見した。落下したドアの一部が発見された周囲に、落下による被害は見付からなかった。ドアの一部が落下していた場所は、北緯36度23分40秒、東経138度28分47秒であった。</p> <p>(6) 物資輸送の飛行経路 同機は、あらかじめ同社が地上への安全上の影響を考慮して設定された飛行経路及び運航要領に従って飛行していた。 つり下げによる物資輸送を行う事業者は、通常、地上の人及び物件に安全上の影響を与えない飛行経路を設定して、物資輸送を行っている。</p>

①面及び②面下部では、飛行速度に伴う風圧を受けており、飛行方向と逆側の③面は後流渦を伴うはく離領域となることから負圧になっていたと考えられる。このような状況でドアに加わる圧力が設計強度（耐風圧性）を超えたことにより錠受け部が変形してドアが開いたと考えられる。

本重大インシデントにおいて、輸送物資にロープによる固定又はネットによる保護等が行われていれば、ドアの落下を防止できたものと推定される。

同社では、本重大インシデント発生直後に開口部を有する等の特殊な形状・強度の物件を輸送する際は、輸送の適否・方法等を検討し、必要に応じてネットやロープ等による落下防止を図ることとする再発防止策を定めた。

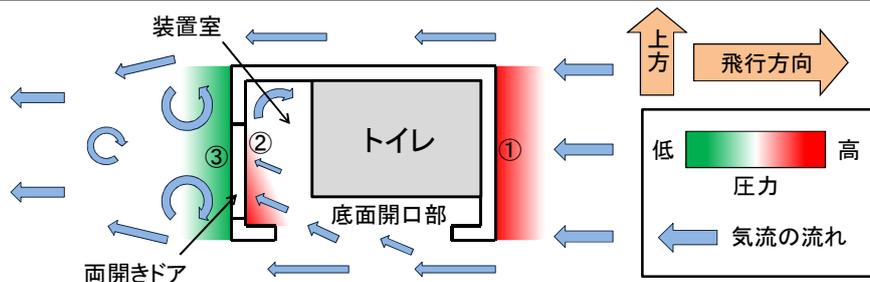
図 3.5(2) 気流の流れ及び圧力分布

(図 2.8(1) A-A 断面のイメージ図)

飛行に伴う気流や風圧の影響は、飛行速度を低速とすることで軽減できるため、本重大インシデントにおいても、より低速で飛行を行っていたら、ドアが落下する可能性を低減できたものと推定される。
