航空重大インシデント調査報告書

ボーイング式737-800型 JA342J
エンジン内部の破損 |

- II 全日本空輸株式会社所属
ボーイング式777-200型 JA701A
エンジン内部の破損

平成27年10月29日

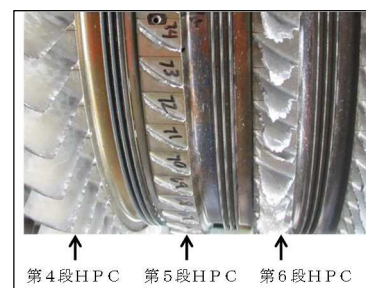
- ① 第4段HPCブレード
第4段HPCブレードの後縁部にへこみが認められた。
- ② 第5段HPCブレード
第5段HPCの全ブレードが、根元から破断していた。
- ③ HPC第6段以降、燃焼室及びタービン
第6段以降のHPCブレード前縁部が破損していた。また、燃焼室及びタービンは、高温による焼損等が認められた。

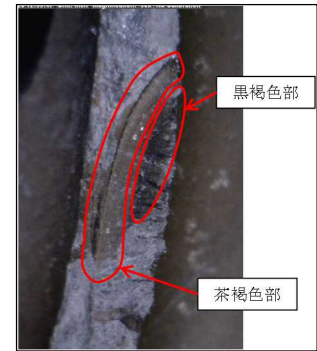
(1) 第5段HPCブレードの破断面の調査

同エンジンの製造者がブレード破断面の解析を行った結果、第5段HPCの全ブレードの破断面において、破断の始まりを示す強い負荷が生じていた痕跡（黒褐色部）と、繰り返し荷重により疲労亀裂が進行したことを示す痕跡（茶褐色部）が確認された。また、ブレード翼型を単純化した長方形の試験片に第5段HPCブレードで見つかった最大の黒褐色部と同程度の大きさの初期亀裂を入れて飛行により生じる代表的な荷重を繰り返し加えた荷重試験を行った結果、試験片は約2飛行サイクル相当で破断に至った。

3.1 気象の関与	不明
3.2 操縦者の関与	なし
3.3 機材の関与	あり
3.4 判明した事項の解析	<p>(1) 第5段HPCの全ブレードの破断</p> <p>HPCケース最下部のSCAB及び第5段HPCの全ブレードの破断状況から、第5段HPCの全ブレード先端とケースが接触したことにより、ブレードの根元に強い負荷が加わり亀裂が生じたものと推定される。その後、飛行サイクルに伴う繰り返し荷重により亀裂が進行し、連鎖的な全ブレード破断に至るブレードの破断が発生したものと推定される。</p> <p>エンジン製造者が行ったブレード翼型を単純化した長方形の試験片を使用した荷重試験の結果では、約2飛行サイクル相当で試験片が破断に至ったが、この試験では実際のブレードではなく単純化した試験片を使用していることから、破断に至る飛行サイクルを正確に推算できていないと考えられ、実際に破断に至った飛行サイクルは数飛行サイクルから数十飛行サイクルであった可能性が考えられる。</p> <p>(2) 第5段HPCブレード先端とケースの間隔</p> <p>通常の運用では発生しない厚みのSCABが、HPCケース最下部で確認されていることから、第5段HPCブレード先端とケースの間隔が最下部でのみ、通常よりも狭くなっていたものと推定される。</p> <p>第5段HPCブレード先端とケースの間隔が最下部でのみ、通常よりも狭くなっていたことについては、第5段HPCケース最下部の空洞に液体の痕跡があることから、HPCケース最下部の空洞にたまった液体が、HPCケースの熱膨張を局所的に抑制してHPCケースの形状にゆがみが生じたことによってブレード先端とケースの間隔が狭くなった可能性が考えられる。</p> <p>しかしながら、HPCケース最下部の空洞にたまった液体の浸入が通常の使用状況で発生したと仮定すると、本重大インシデントと同様な事例が頻発すると考えられるが、同様事例は報告されていないことから、HPCケース最下部にたまった液体の影響によって第5段HPCブレード先端とケースの間隔が狭くなっていただけでなく、本重大インシデント発生時に第5段HPCブレード先端とケースの間隔が通常より狭い状態になっていた可能性が考えられる。</p> <p>第5段HPCブレード先端とケースの間隔が通常より狭い状態になっていたことについては、一般的に新しいエンジンは長期間使用されたエンジンに比べてブレード先端とケースの間隔が狭いことがあり、同エンジンが製造後約7か月しか経過していない比較的新しいエンジンであることが関与した可能性が考えられる。</p> <p>(3) 液体の浸入</p> <p>本重大インシデントにおいては、第5段HPC下部に液体の痕跡があるものの、その浸入過程を特定することはできなかった。</p>

本重大インシデントは、同機の第5段高圧コンプレッサー（HPC）の全ブレード先端がHPCケースに接触したため、ブレードの根元に強い負荷が加わって亀裂が生じ、飛行サイクルに伴う繰り返し荷重により亀裂が進行し、連鎖的な全ブレード破断に至るブレードの破断が発生したことで、エンジン内部の大規模な破損に至ったものと推定される。

エンジン製造者は、2014年2月28日、第5段HPCブレードとケースの間隔を広げる設計変更を行った。

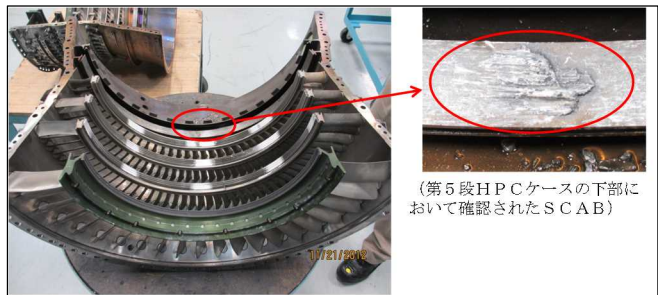
(2) HPCケース内面最下部の接触痕

第5段HPCケース内面の最下部にかさぶた状の接触痕（SCAB）が見つかった。このようなSCABは、通常の運用

中にHPCブレード先端がケースと接触することで発生し、通常の整備作業でも発見されることがあるが、当該SCABは通常の使用状況で見つかるSCABの約4倍の厚さであった。

エンジン製造者の調査によると、当該SCABの材質は第5段HPCブレードの材質と同じものであった。

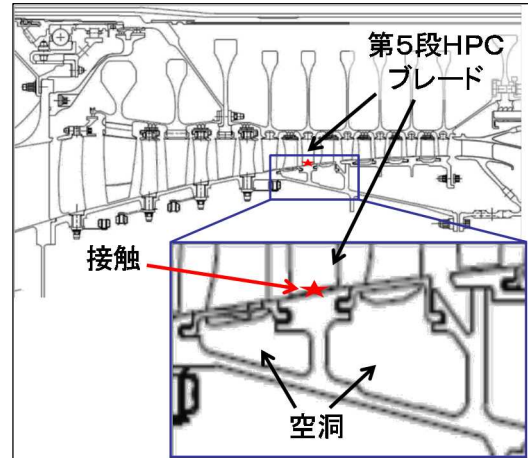
(4) 液体のたまっていた跡

第5段HPCブレード付近のケースには2つの空洞があり、この空洞の底及び空洞に続く後段のHPCケースに、液体の痕跡が確認された。

また、第5段HPCケースには、HPCの圧縮空気の一部（ブリードエア）を抜き取る配管があるが、HPCケースの真上を0°とすると、約45°、135°、225°及び315°に4本あり、HPCケース下部にある135°及び225°の2本の配管の中にも液体の痕跡が確認された。

エンジン製造者の成分分析によると、HPCケース最下部で認められた液体の痕跡の成分は主成分が水であり、液体は雨水又は海水である可能性が示された。

エンジン製造者によると、第5段HPC付近まで水が浸入すると第5段HPCブレード付近のケースにある空洞に水がたまる可能性があることが確認された。また、エンジンを使用した短時間の試験において、ローターを停止させた状態とモータを使用して回転（モータリング）させた状態のエンジンにファン後段からエンジン内部へ放水した結果、回転させた状態では第5段HPC付近のケース最下部にある空洞に水がたまったが、停止した状態のエンジンでは水はたまらなかった。

第5段HPCの全ブレード先端がHPCケースに接触したことについては、第5段HPCケース最下部の空洞に水がたまった影響により第5段HPCブレード先端とケースの間隔が狭くなったことに加えて、本重大インシデント発生時に第5段HPCブレード先端とケースの間隔が何らかの原因で通常より狭い状態になっていた可能性が考えられる。
