AI2016-2

航空重大インシデント調査報告書

- I 中日本航空株式会社所属
アエロスパシアル式AS332L型（回転翼航空機） JA9660
つり下げ輸送中における物件の落下

平成28年6月30日

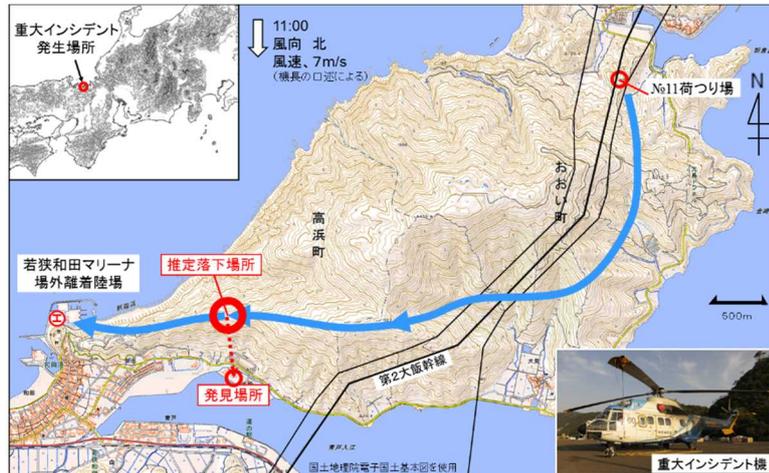
図1 推定飛行経路

目撃者は、木枠一組がモッコから抜け落ち地上に落下するまでを落下地点付近から見ており、その様子は、同場外離着陸場から東に約1.4kmの地点付近上空でモッコから飛行方向と反対方向に抜け落ち、「ヒラヒラ」と風に舞いながら地上に落下したものであった。

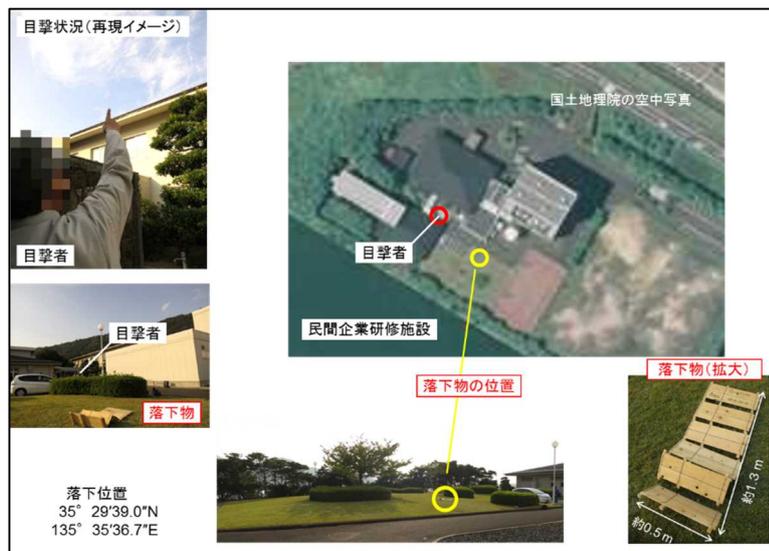
図2 落下場所

本重大インシデント発生場所は、同場外離着陸場の東約1.4km（北緯35度29分55秒、東経135度35分35秒）、高度約1,500ft、発生時

<p>(3) 木枠の落下場所 木枠は、飛行経路の南側に位置する民間企業研修施設内の植え込みに落下した。この落下に伴う地上の人及び物件への被害はなかった。</p> <p>(4) 物資輸送の飛行経路 つり下げによる物資輸送を行う事業者は、地上の人及び物件に安全上の影響を与えない飛行経路を設定して物資輸送を行っており、同機もあらかじめ同社が地上への安全上の影響を考慮して設定した飛行経路に基づき、当日の輸送形態及び天候等にも配慮して飛行していた。</p>
--	---

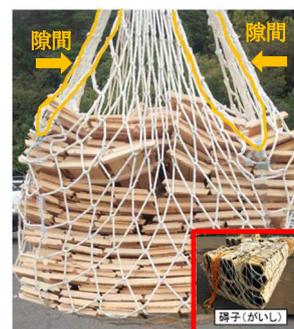
図3 荷造り状況
(再現イメージ)

2.6 気象	機長の口述によると、物資輸送中の天候は高曇り、視程は良好、北の風約7m/sであった。
2.7 その他必要な事項	<p>(1) 碍子^{がいし}こん包用木枠</p> <p>落下した木枠は、絶縁のため送電線に取り付けられる碍子を包み込んでこん包し、輸送中の碍子を損傷等から保護するもので、6枚の木製の板を針金でつなげたもの(長さ約1.3m、幅約0.5m、重さ約2.6kg)であった。</p> <p>荷つり場で荷造りされた木枠は、4回目(25組)と6回目(73組)の2回の飛行に分けて同場外離着陸場に輸送された。</p> <p>(2) 木枠の荷造り状況</p> <p>地上作業員は、前日(7日)に荷つり場において他の資材とともに当該つり荷を荷造りし、二つ折りにした木枠を重ねモッコで包んだ。</p> <p>作業責任者は、全ての荷造り作業後に最終確認を行ったが、モッコに隙間が生じていたので、隙間を紐でくくって塞ぐよう地上作業員に指示し自身も作業を実施した。同責任者は、他の地上作業員から完了報告を受けることで、モッコの隙間が塞がれたことを確認した。</p> <p>ヘリコプターにつり荷をつり下げる当日の作業は、二本のワイヤーロープをつなぎ合わせたものを荷造りされていたモッコに通し、玉がけ作業員がその端部を機体から延びる長さ約15mのロープの先端に装備されるつり下げ用フックにつないで行った。(写真1 参照)</p> <p>作業責任者によると、モッコの荷造りではしっかり縛るとモッコの辺部が重なり合ってしまう、隙間が生じていても気付きにくいとのことであった。</p>

3.1 気象の関与	なし
3.2 操縦者の関与	なし
3.3 機材の関与	なし
3.4 その他の関与	木枠の落下については、飛行に伴う気流の影響が関与したものと考えられる。
3.5 判明した事項の解析	<p>(1) 物資輸送の準備（荷造り） つり荷のモッコに隙間が生じていたのに適切な措置が施されなかったことは、荷造り時にモッコの辺部が重なることで、隙間が生じていることに気づきにくく隙間の有無の確認が十分に行えなかったこと、及び隙間を塞ぐ作業が十分でなかったこと並びに作業責任者による荷造りの最終確認の一部が地上作業員からの報告を受ける形で行われたことによると考えられる。</p> <p>(2) 木枠落下の経過 落下した木枠は、荷造り時に二つ折りにされたことで、空気をはらみやすい形状となり、飛行に伴う気流の影響をより受けやすい状態となった。このため、つり荷の最上面にあった木枠一組が気流の影響でモッコに生じていた隙間から抜け落ち、地上に落下したと推定される。（図3 参照）</p> <p>(3) 飛行経路と落下地点について 今回の落下物による、地上の人及び物件への被害がなかったことについては、地上の人及び物件に安全上の影響を与えない飛行経路が設定され、機長も輸送形態及び天候等に配慮して飛行したことによるものと考えられる。しかしながら、落下物が比較的軽量で表面積も大きく、落下中に当時吹いていた北風の影響を受けて飛行経路から南側に流され、同経路直下ではなく民間企業研修施設内の植え込みに落下したことに鑑みると、風の状況によっては被害が生じるおそれもあったものと考えられる。 荷造りの際に落下防止策を確実に行うことはもとより、飛行経路を設定する際には、万が一にも意図せず荷物が落下したときの地上に及ぼす影響やその範囲を考慮してリスク評価することが大切である。</p>

<p>本重大インシデントは、モッコに隙間が生じたまま木枠を輸送したため、飛行に伴う気流の影響により木枠一組が隙間から抜け落ち地上に落下したものと推定される。</p> <p>モッコに隙間が生じたまま輸送したことについては、荷造り時の隙間の有無の確認及び隙間を塞ぐ作業が十分でなかったこと、並びに作業責任者による荷造りの最終確認の一部が地上作業員からの報告を受ける形で行われたことによると考えられる。</p>
--

5.1 再発防止策	<p>同社では、本重大インシデントが発生したことに対し、次の再発防止策を策定した。</p> <ol style="list-style-type: none">(1) モッコを使用したつり荷については、荷物の荷姿に応じて必ず、掛けモッコ、掛けネット又はモッコの隙間の固縛等の落下防止対策を講じる。(2) モッコの隙間を固縛するロープは、モッコと異なる色のものを用意し、モッコに装着して現場に配布する。(3) 掛けモッコ、掛けネット又はモッコの隙間の固縛状態は、目と手で確認する。(4) 安全教育資料に荷物の荷姿及び固縛状態等が確実に示しているかを目と手で確認する内容を追加し、荷造りの注意事項として(1)～(3)を地上作業員及び作業責任者を含む受講者に周知徹底する。
