航空重大インシデント調査報告書

- I ピーチ・アビエーション株式会社所属
エアバス式A320-214型 JA802P
水面への衝突を回避するための緊急操作

平成28年7月28日

所 属	ピーチ・アビエーション株式会社
型 式	エアバス式A320-214型
登 録 記 号	JA802P
インシデント種類	水面への衝突を回避するための緊急操作
発 生 日 時	平成26年4月28日 11時47分
発 生 場 所	那覇空港の北約7km、高度約300ft

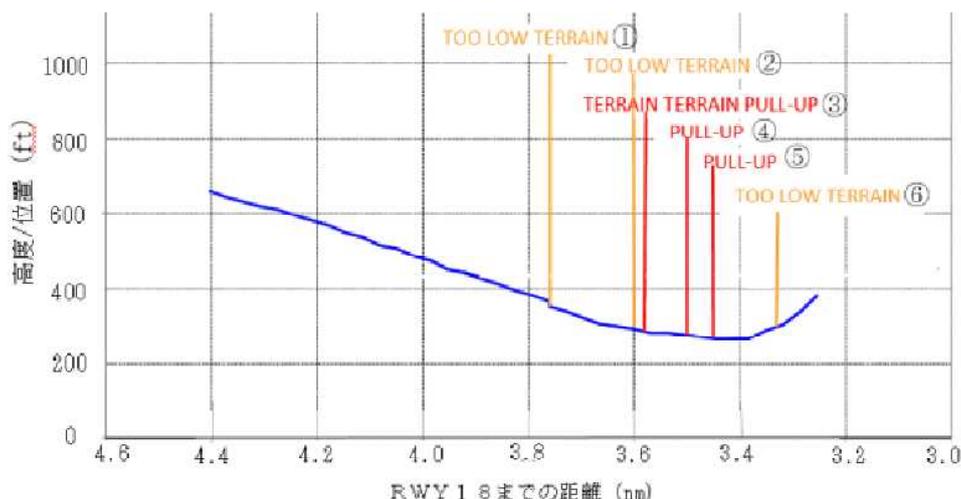
図12 EGPWSに記録されていたデータ (距離軸)

- 同 4 7 分 2 6 秒 E G P W S 警報の“TOO LOW TERRAIN”^{*16}が発出した。
- 同 4 7 分 2 7 秒 同機は V S モードのまま降下率が 0 fpm に変更された。
- 同 4 7 分 3 2 秒 E G P W S 警報の“TERRAIN, TERRAIN, PULL-UP”^{*17}が発出した。

また、製造者によると、EGPWSコンピューターのデータ記録周期(Data Sampling Rate)が1秒間に1回であることを考慮すると、EGPWSの警報発出の正確な時刻を特定することは困難であり、記録上の発生時刻には1秒程度のずれが含まれる可能性を考慮しなければならないとのことである。

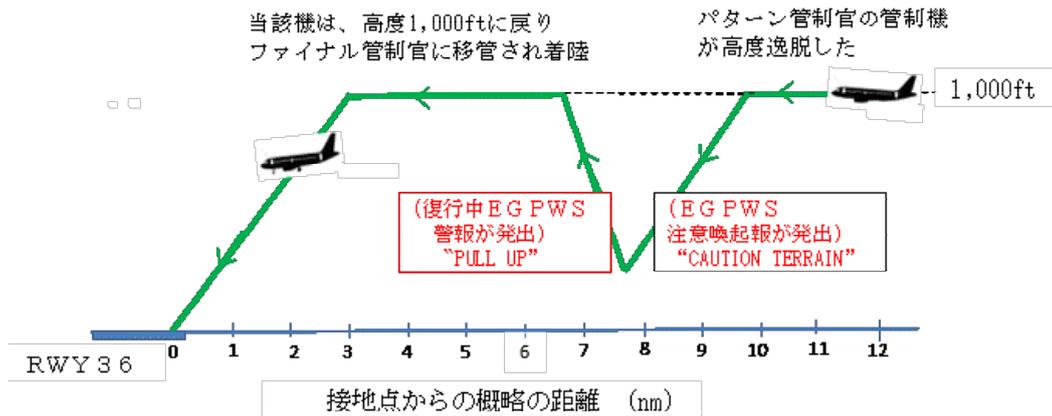
図 1.7 運航者からの情報による類似事例の航跡イメージ図

パターン管制官の管制機であった当該機は、APにより指示高度1,000ftを維持していたが、滑走路進入端から約9nmの地点で降下を開始した。高度約400ftで当該機のEGPWS警報の“CAUTION TERRAIN”注意報が発出し、高度逸脱に気付いた操縦士は速やかに高度回復の操作を行い、その回復操作中にEGPWS警報の“PULL UP”警報が発出した。同機の上昇中、パターン管制官より高度1,000ft維持の指示があり、当該機は高度1,000ftへ戻った後、そのままPAR進入を継続し着陸した。最低高度は、運航者の記録によると327ftであった。

また、国土交通省航空局（以下「航空局」という。）によると、このときのパターン管制官席ではLAが表示されない設定となっていたが、那覇タワーにて、当該機に対するLAが発出し音声警報が鳴動したことから、那覇タワーがパターン管制官に通報し、パターン管制官が当該機に対して高度の再指定を行ったとのことであった。(図17 運航者からの情報による類似事例の航跡イメージ図 参照)

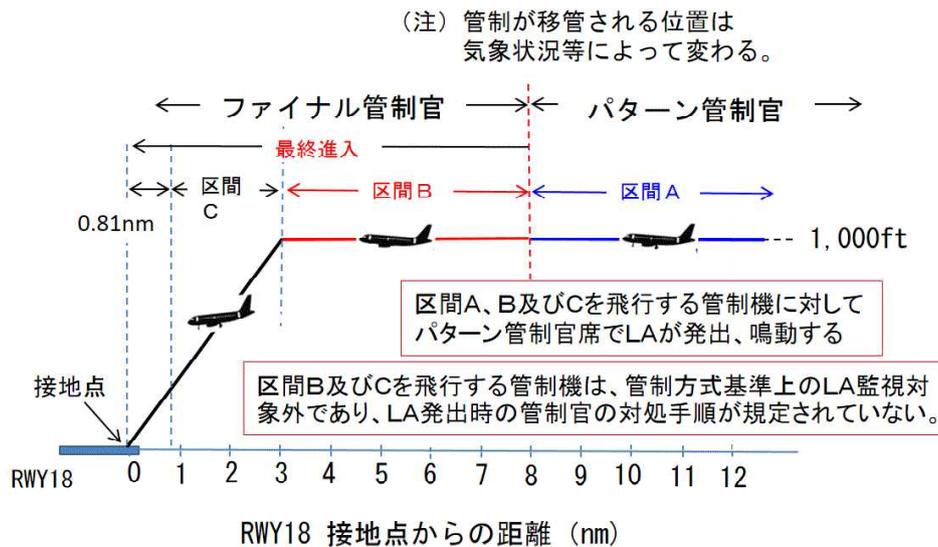
図 1 8 LAの発出及びLA監視対象を区分するためのイメージ図

図1.8において、区間Aの航空機はパターン管制官の管制下であり、区間B及び区間Cの航空機は、いずれもファイナル管制官の管制下である。区間A、B及びCの航空機は、いずれもパターン管制官席のARTS画面で表示され、設定された区域内で設定された高度以下に降下した場合、あるいは降下すると予測された場合には、LAが発出し、音声警報が鳴動する。

改訂された管制方式基準によると、区間Aの航空機については、LA監視対象の航空機であり、LAが発出した場合の手順は規定されているが、区間B及びCの航空機については、LA監視対象外の航空機であり、LAが発出した場合の手順は規定されていない。
