AI2017-5

航空重大インシデント調査報告書

シャイベ式SF25Cファルケ型（動力滑空機、複座） JA2330

飛行中における発動機の継続的な停止

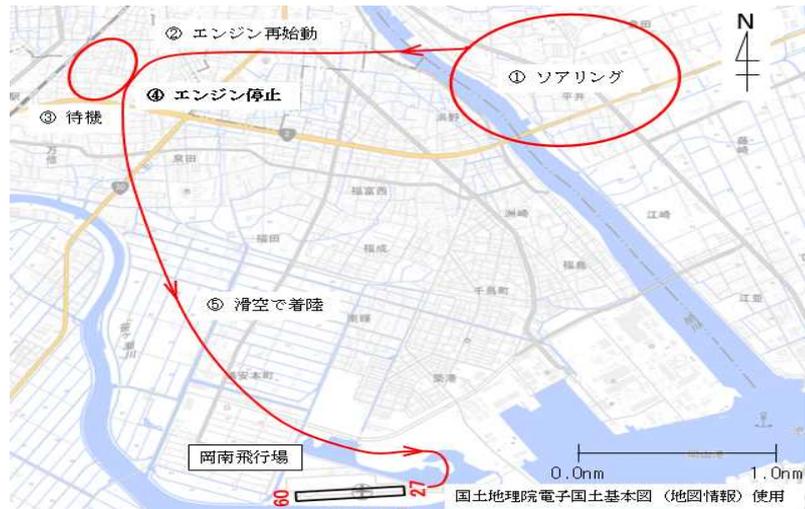
図1 推定飛行経路

同機は、約5分間待機し、訓練生がパワーを入れようとスロットルを開けたところ、エンジンが停止した。再始動のためスターターボタンを押すと、プロペラは回転したがパワーを入れてもエンジンの回転数は反応しなかった。機長も再始動を試みたが同様であったため、同飛行場への滑空着陸を決定した。

本重大インシデントの発生場所は、岡南飛行場の北西3nm（北緯34度38分、東経133度54分）付近の高度約2,000ftで、発生日時は、平成29年2月12日15時10分ごろであった。

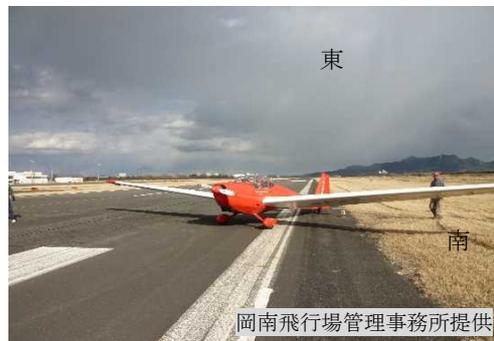
写真1 着陸後の同機

機長は、管制塔にエンジンが停止したため先に着陸すると通報し、15時15分ごろ、同飛行場の滑走路27へ着陸、滑走路上で停止した。

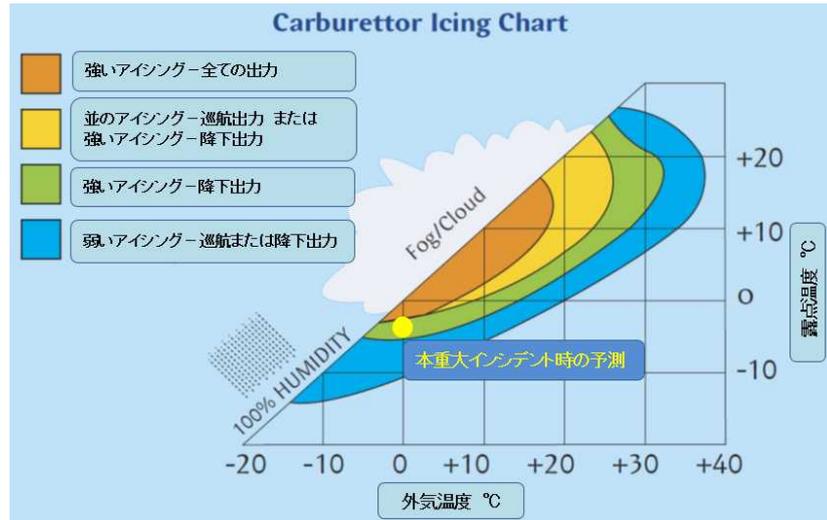
図2 キャブレター・アイシング・チャート (一部修正)

ニュージーランド航空局は、外気温度と露点温度からキャブアイスの発生を予測することができる「Carburettor Icing Chart」を紹介している。

3.1 気象の関与	あり
3.2 操縦者の関与	あり
3.3 機材の関与	なし
3.4 判明した事項の解析	<p>(1) 重大インシデント発生時の大気の状態</p> <p>本重大インシデント発生当時、中国地方は西高東低の冬型の気圧配置であり、機長の口述及び下層悪天予想図から、岡山市の上空2,000ftの外気温度は約0°Cであったと推定される。</p> <p>また、本重大インシデント発生前後に岡山市の上空を飛行していた複数のパイロットが、雪雲や局地的な降雪・降水現象を確認し、アイシングに注意しながら飛行していたこと、同機が雪雲の近くを飛行していたことから、高度2,000ft付近の同機周辺の露点温度は0〜-3°C前後であったと考えられる。</p> <p>さらに、外気温度0°C、露点温度-3°Cを条件として、図2のキャブレター・アイシング・チャートに当てはめてみたところ、降下出力で強いキャブアイスの発生が予測される範囲に該当した。</p> <p>これらのことから、同機は、キャブアイスが発生する可能性の高い空域を飛行していたものと推定される。</p>
